I024/0107-17

Mercedes-Benz E200 CGI 1.8 Sport

INSPECTION
BY ONE2CAR

Vehicle Inspection Report สรุปผลการตรวจสภาพรถ (Inspection Summary)

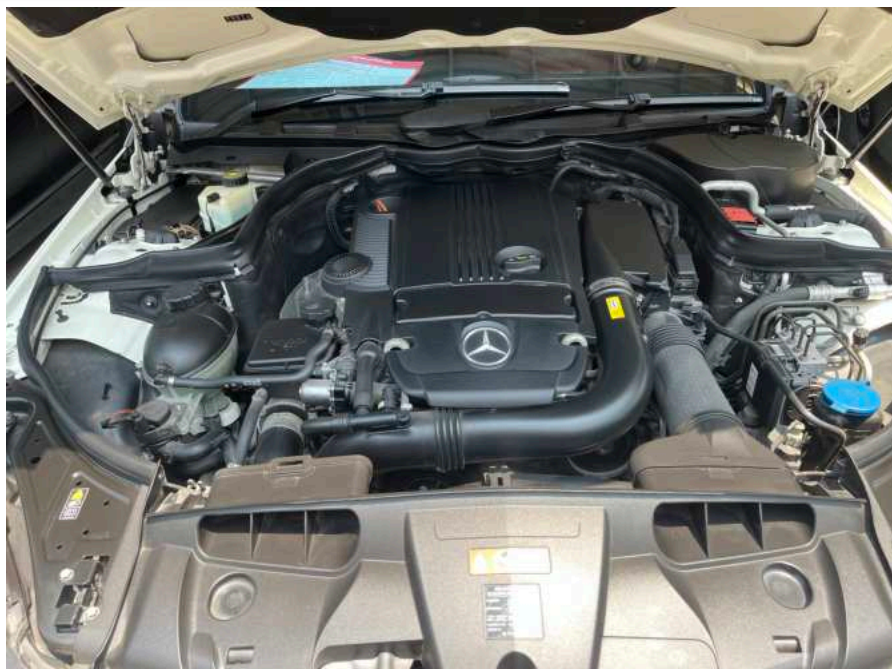
ภาพห้องเครื่อง

Voltage	12.06	V
Rating	700	CCA
Current	502	CCA
Internal resistance	5.56	mΩ
State of Charge	32	%
State of Health	51	%
Status	CAUTION

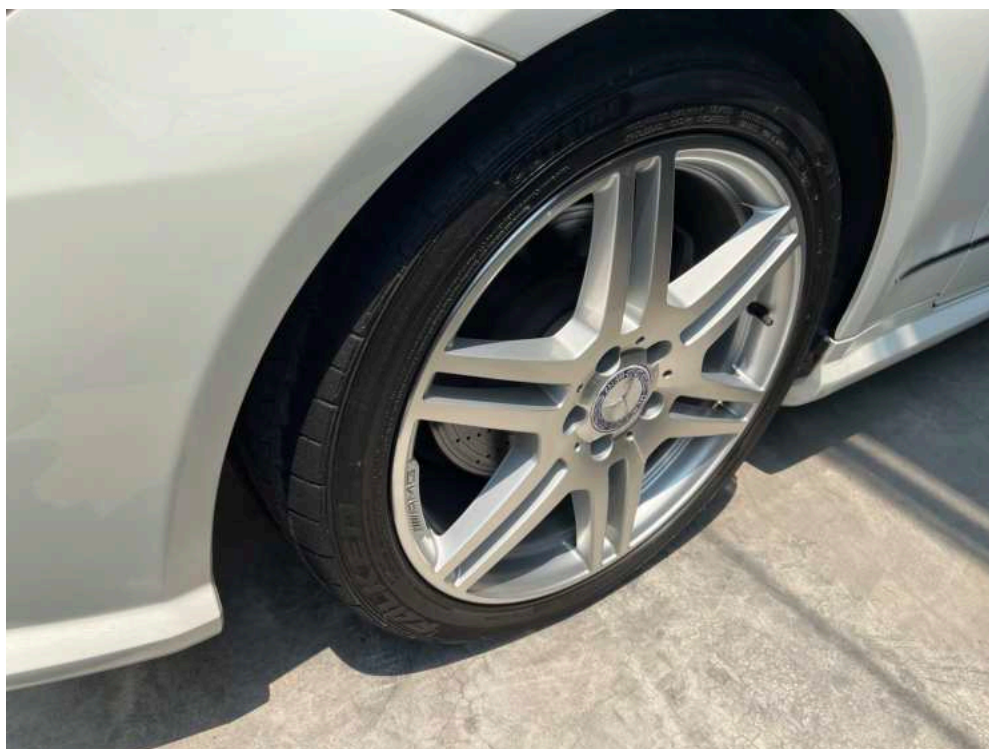
ขอบยาง ล้อ

5.1 สภาพยางรถยนต์, สัปดาห์/ปี ผลัด Tires Appearance, Year

ควรปรับปรุง (Improve required)

33/15
