1023/0119-7

Sep 5, 2023

Mercedes-Benz A180 BlueEFFICIENCY 1.6 W176 Urban Hatchback

# Vehicle Inspection Report สรุปผลการตรวจสภาพรถ (Inspection Summary)

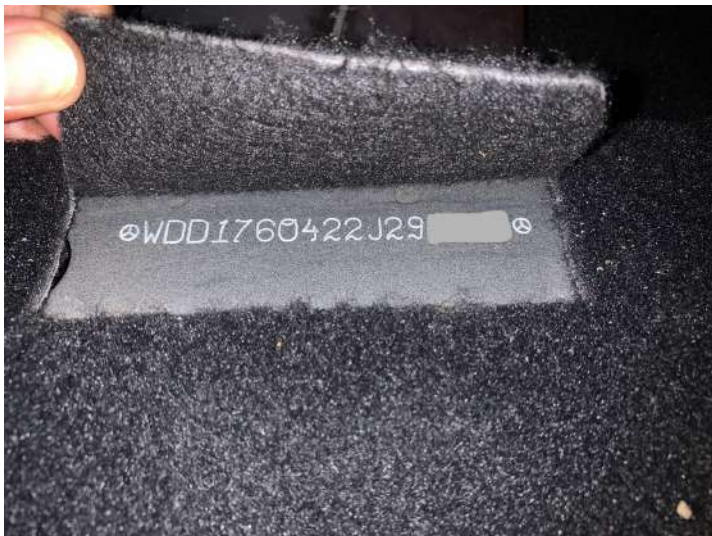
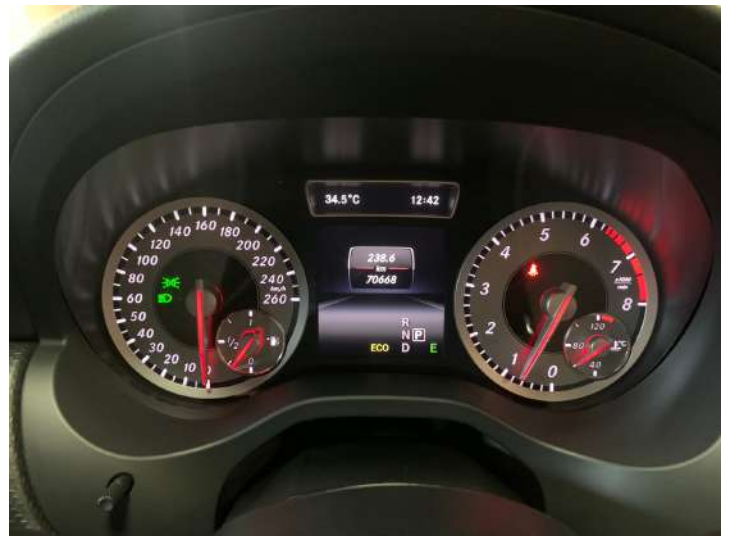
## รูปเลขไมล์ (Mileage Picture) : ▾

70668

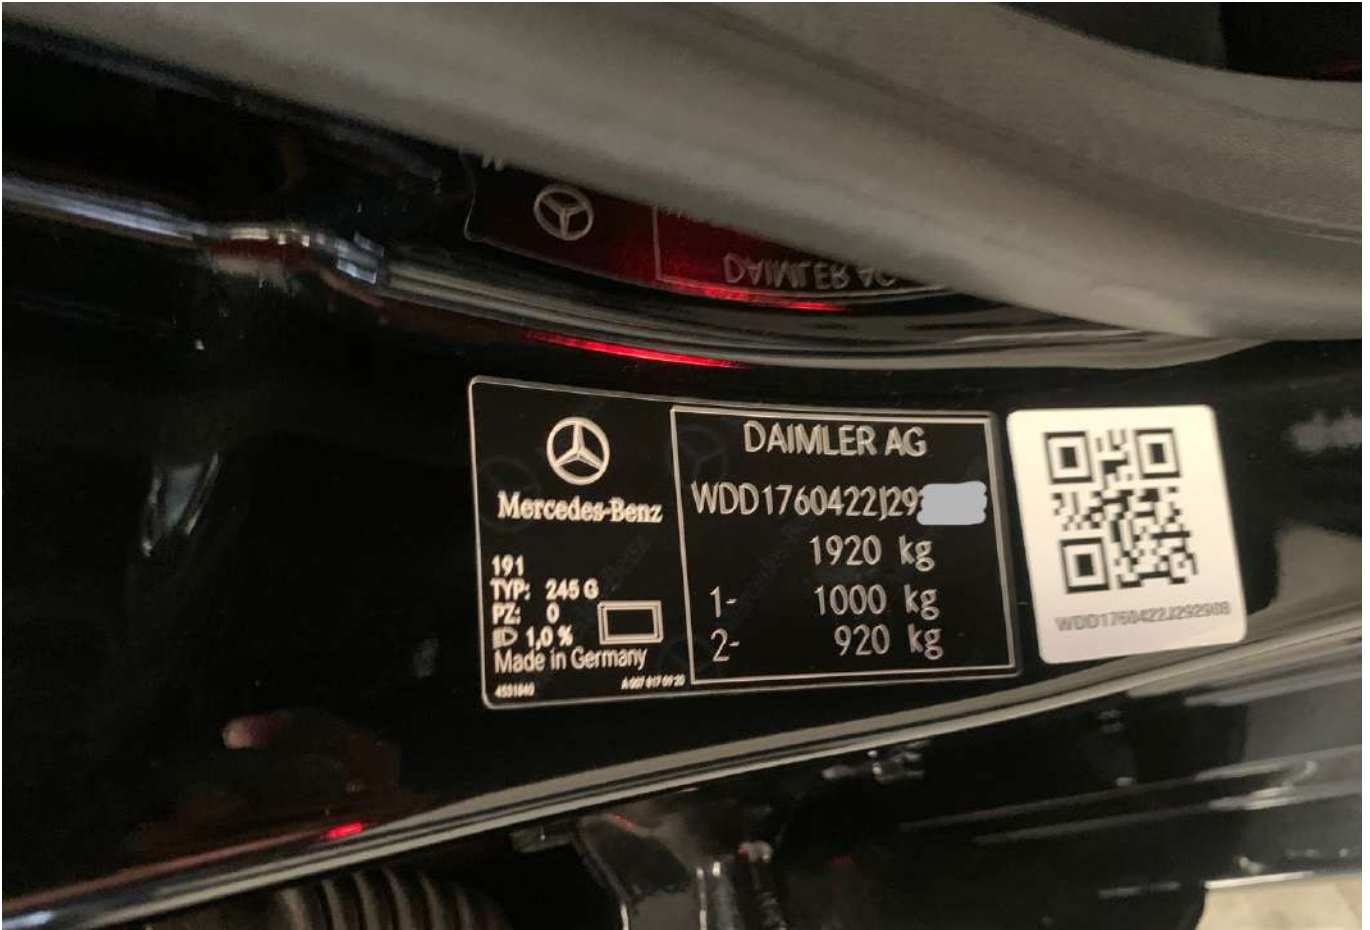
รูปแผ่นPlate ▾

- ✓ บูเฟนเพลทเลขตัวถังมองเห็นได้ชัดเจน
- ✓ ชิ้นส่วนประกอบตัวถังรถ ผ่านการวัดค่าความหนาของสีแล้ว
- ✓ สีรถตรงตามเสาเอกสารจทะเบียน

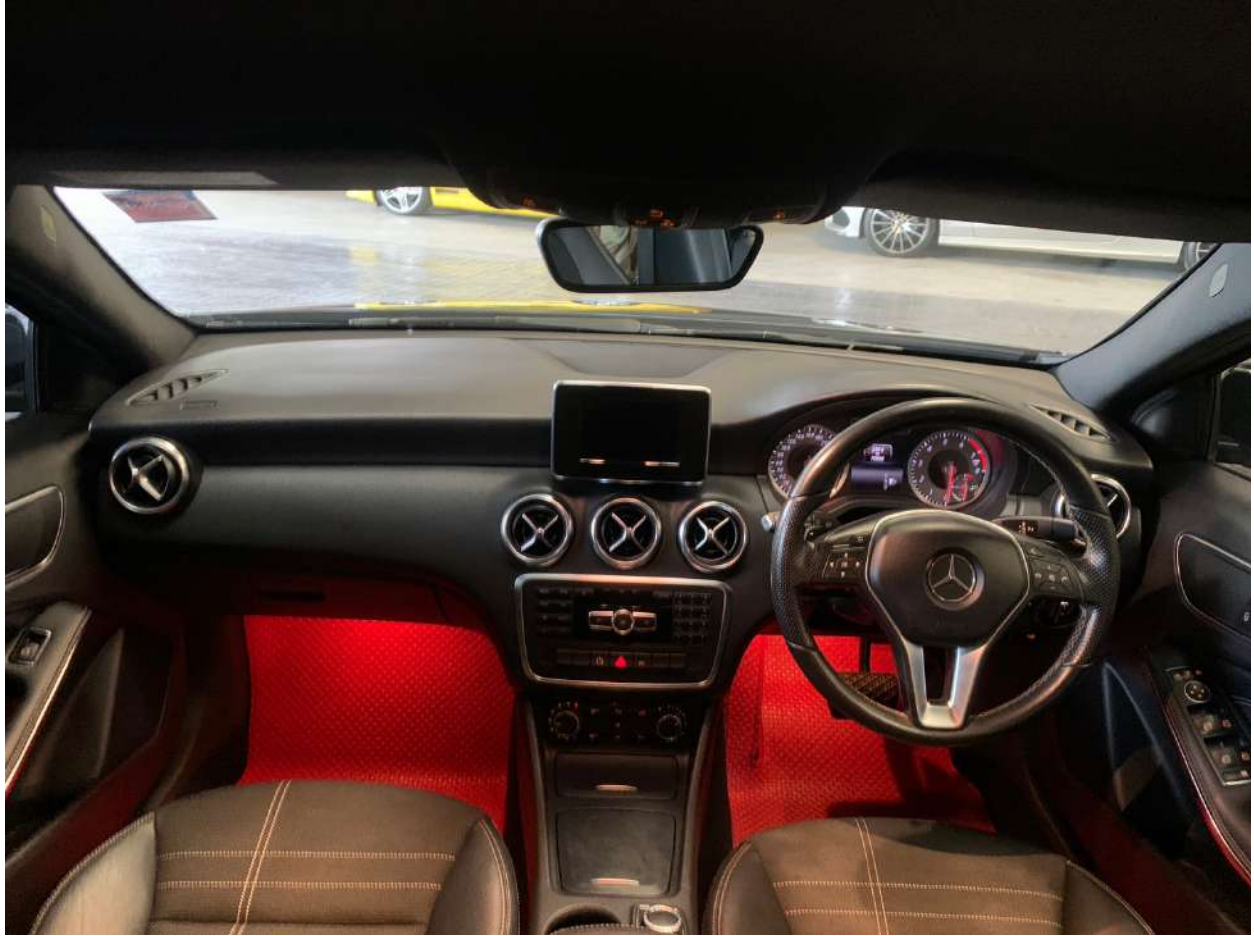
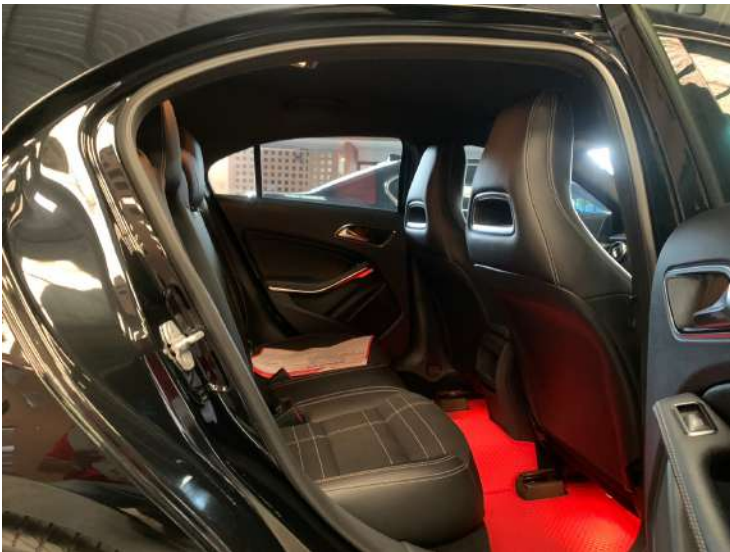
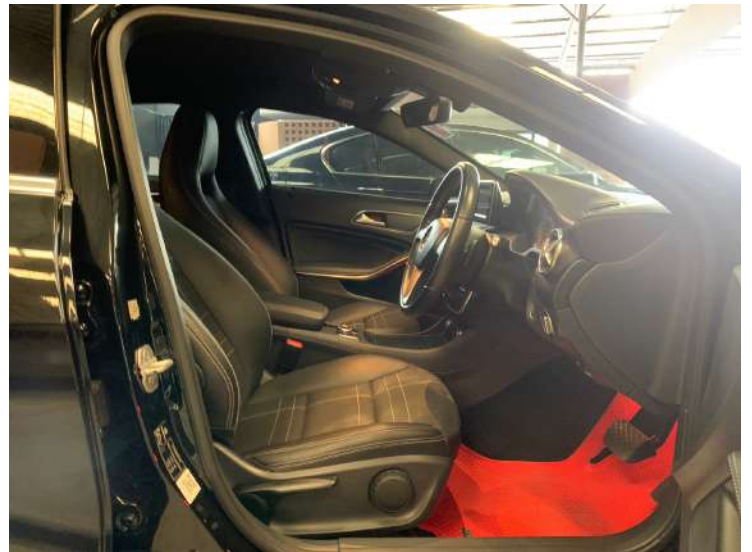
### ภาพภายใน

ประเมินสภาพรวม: ผ่าน  
"อุปกรณ์หลัก/อุปกรณ์เสริมขณะขับที่:

- ✓ ระบบปรับอากาศ [ผ่าน]
- ✓ ไฟส่องสว่าง [ผ่าน]
- ✓ ไฟเลี้ยว/ไฟฉุกเฉิน [ผ่าน]
- ✓ หน้าปัดและมาตรวัด [ผ่าน]
- ✓ เข็มชี้ด้นรภัย [ผ่าน]
- ✓ แตร [ผ่าน]
- ✓ เครื่องเล่นเพลง [ผ่าน]
- ✓ ระบบปัดน้ำฝน [ผ่าน]
- ✓ เบาะนั่งยึดแน่น [ผ่าน]
- ✓ กระจกไฟฟ้า [ผ่าน]

รายการตรวจ 4 รายการ	สถานะ
2.1 สภาพที่นั่ง Seat Appearance	ดี (Good)
2.2 การทำงาน การปรับ และการล็อกเบาะ Seat Adjust functional	ดี (Good)
2.3 สภาพรางไต่เบาะ Seat slide adjust rail	ดี (Good)
2.4 เข็มขัดนิรภัย Seat Belts	ดี (Good)

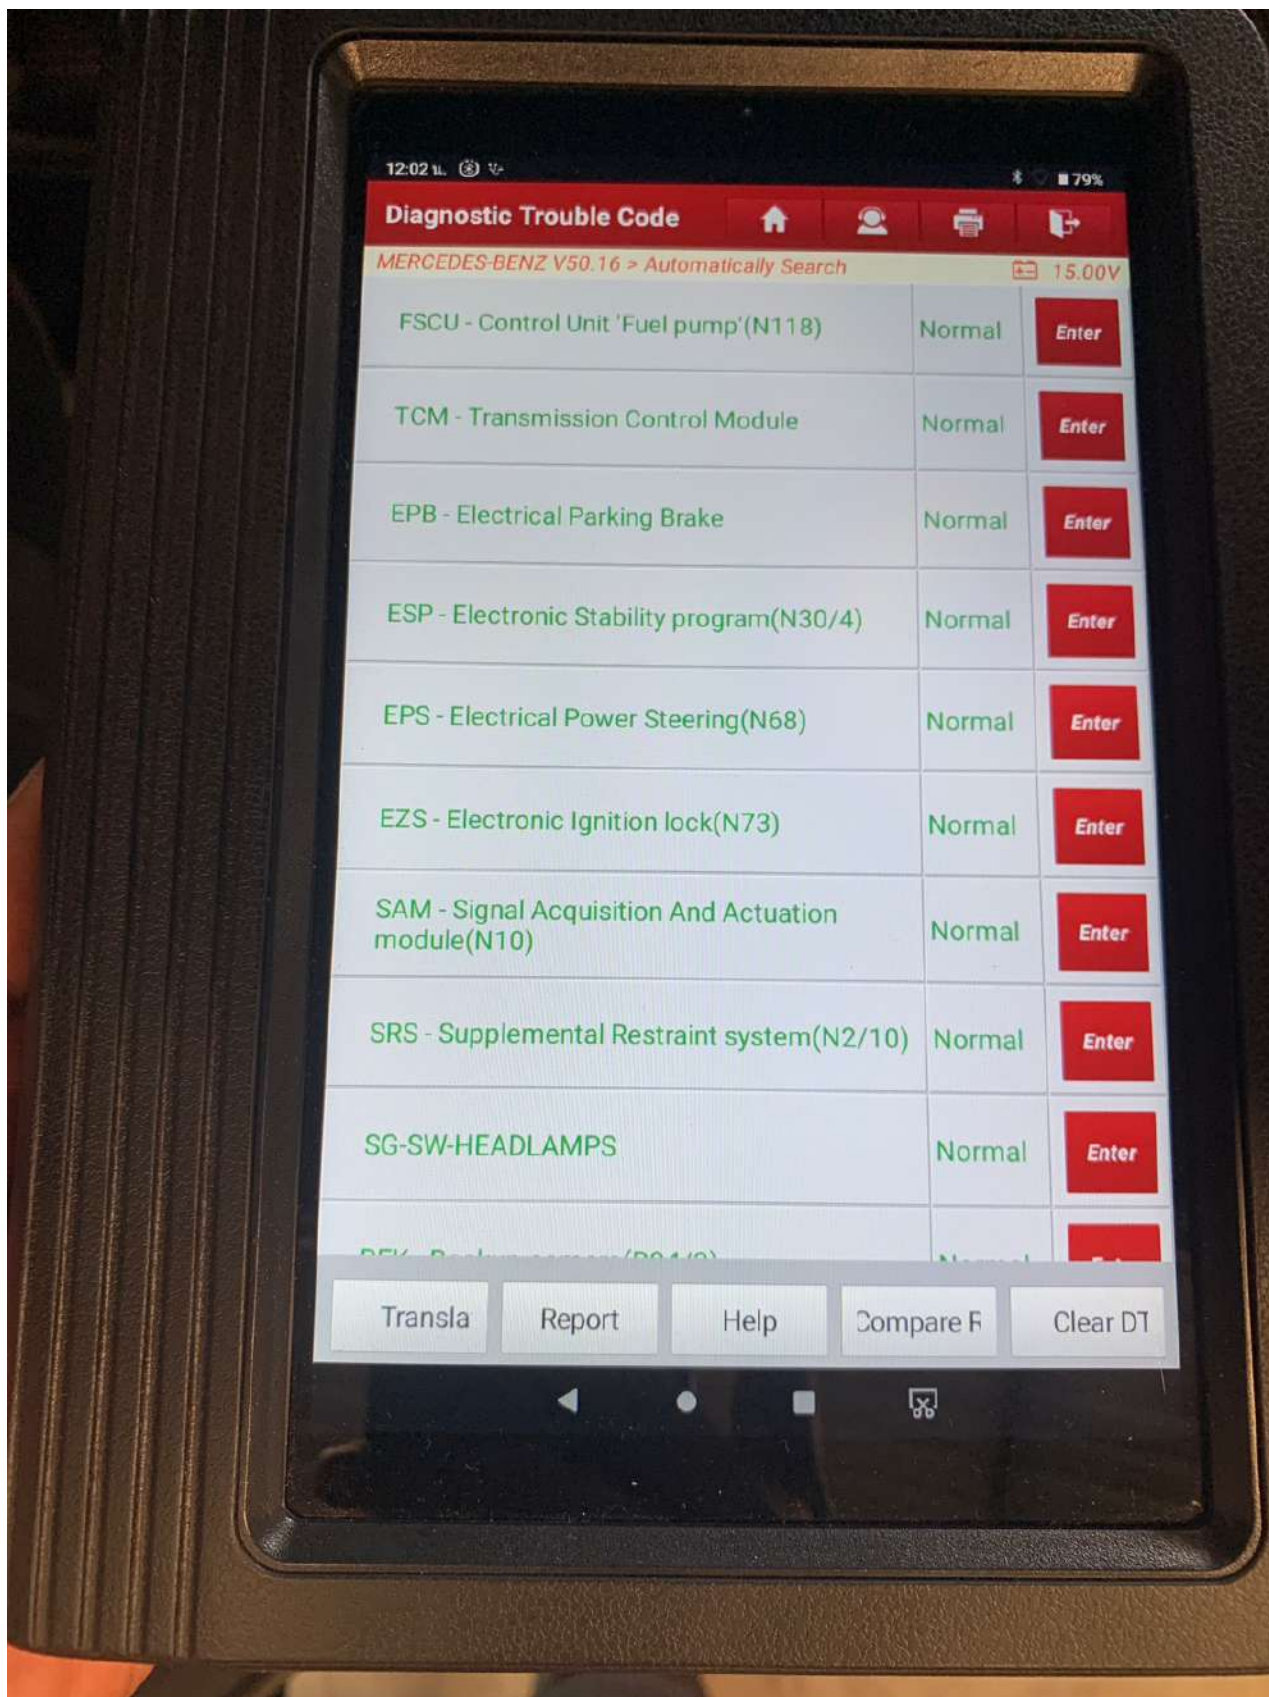
ภาพ OBD

รายการตรวจ 6 รายการ	สถานะ
1.1 ไม่เคยเกิดอุบัติเหตุรุนแรงจนทำให้โครงสร้างรถมีปัญหาความปลอดภัย No Evidence of Major or Hail Damage	ดี (Good)
1.2 ไม่มีการตัดต่อ ตัดแปลง คัชชี และ โครงสร้างรถ No chassis and cab structure modified	ดี (Good)
1.3 ไม่เคยประสบภัยจมน้ำ No Evidence of Flood	ดี (Good)
1.4 ไม่เคยประสบภัยอัคคีภัย No Evidence of Fire	ดี (Good)
1.5 ระบบการทำงานภายในรถยนต์ OBD II On-Board Diagnostics (OBD)	ดี (Good)
1.6 สภาพรถโดยรวม Overall Appearance	ดี (Good)
