I024/0012-4

Audi e-tron 0.0 55 quattro 4WD

INSPECTION
BY ONE2CAR

Vehicle Inspection Report

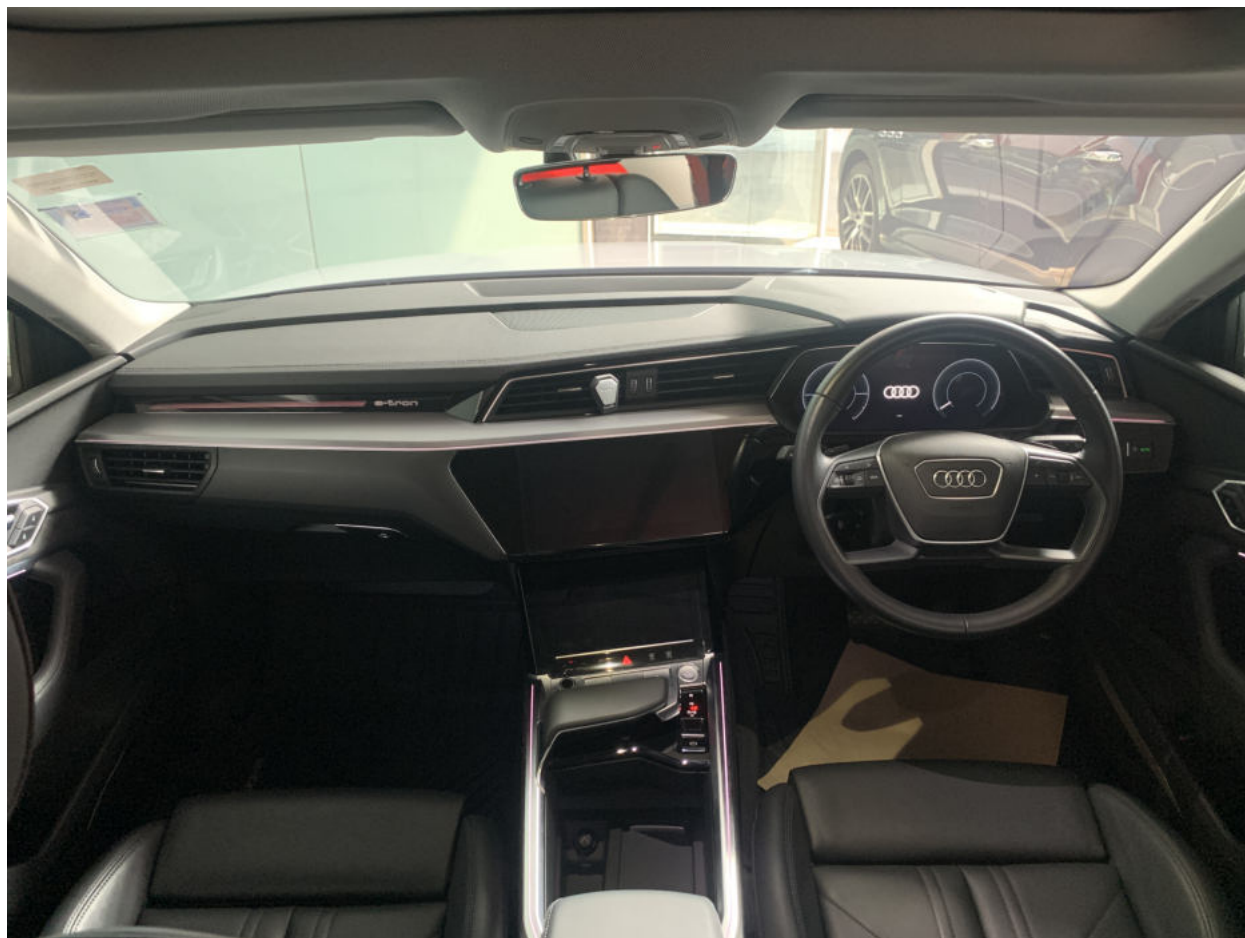
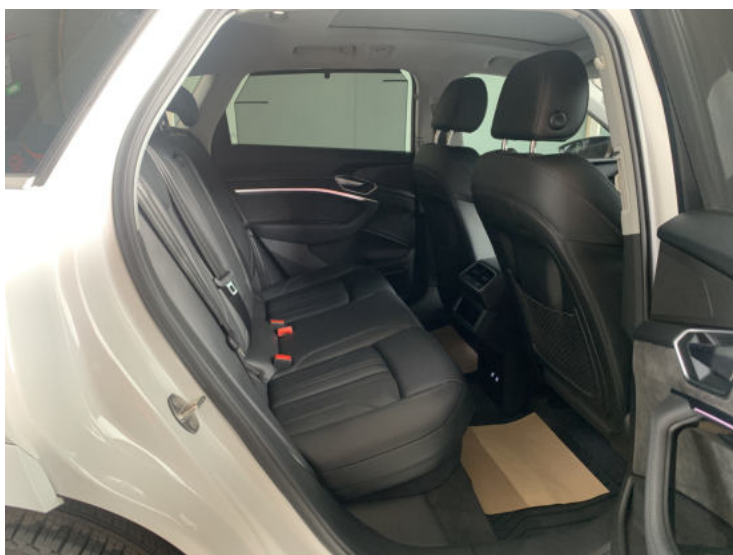
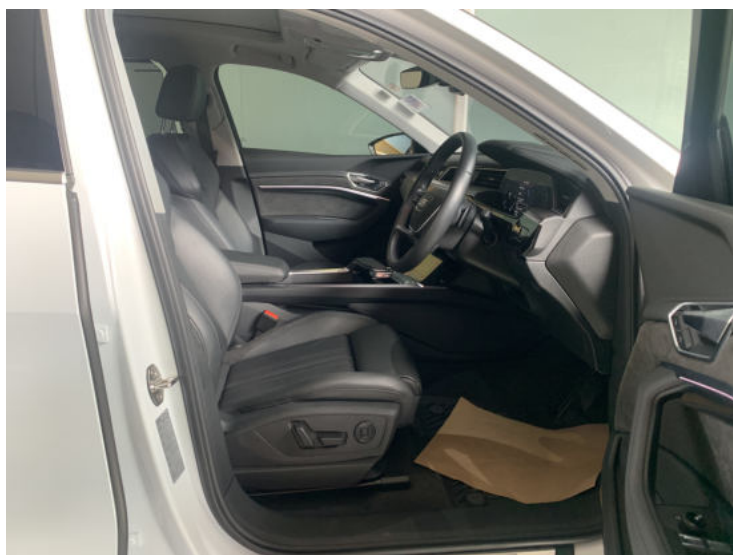
ภาพภายใน

ประเมินสภาพรวม: ผ่าน
อุปกรณ์หลัก/อุปกรณ์เสริมขณะขับที่:

- ✓ ระบบปรับอากาศ [ผ่าน]
- ✓ ไฟส่องสว่าง [ผ่าน]
- ✓ ไฟเลี้ยว/ไฟฉุกเฉิน [ผ่าน]
- ✓ หน้าปัดและมาตรวัด [ผ่าน]
- ✓ เข็มชดนิรภัย [ผ่าน]
- ✓ แตร [ผ่าน]
- ✓ เครื่องเล่นเพลง [ผ่าน]
- ✓ ระบบปิดน้ำฝน [ผ่าน]
- ✓ เบาะนั่งยึดแน่น [ผ่าน]
- ✓ กระจกไฟฟ้า [ผ่าน]

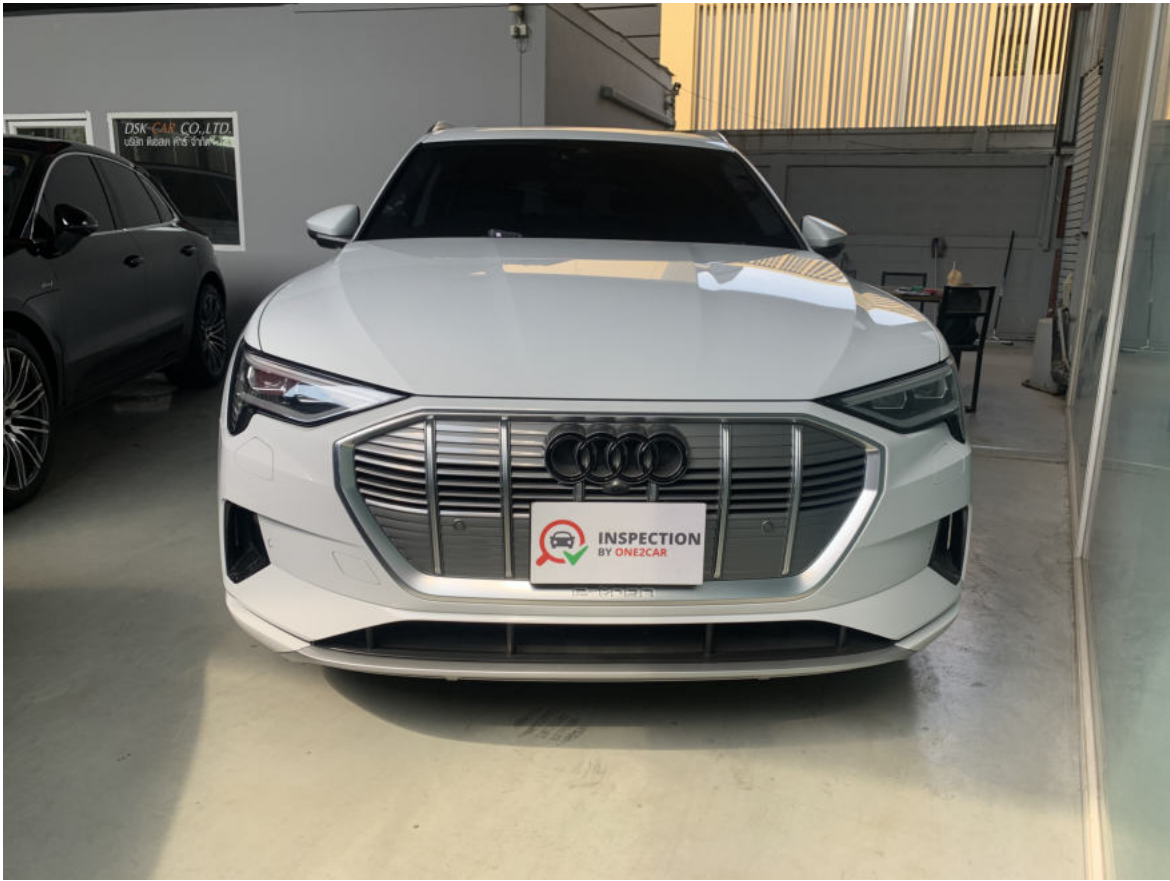
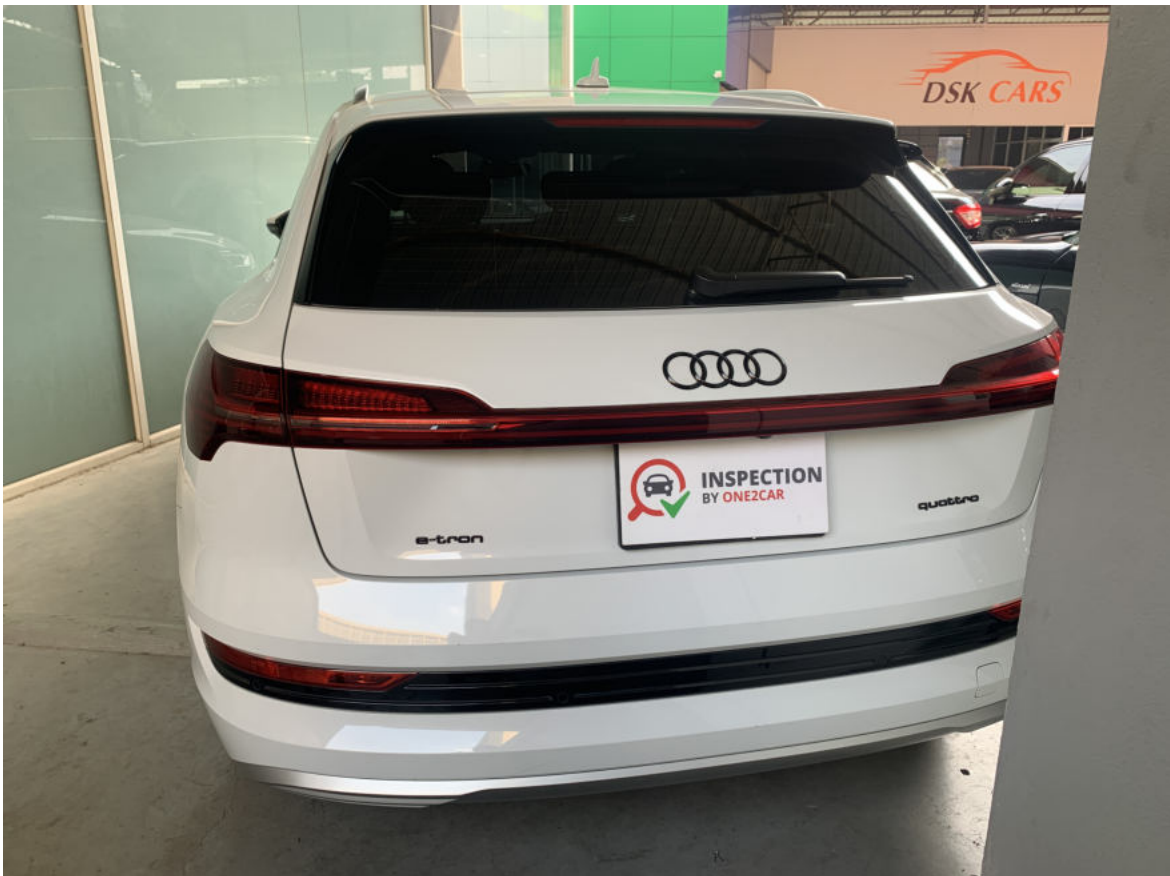
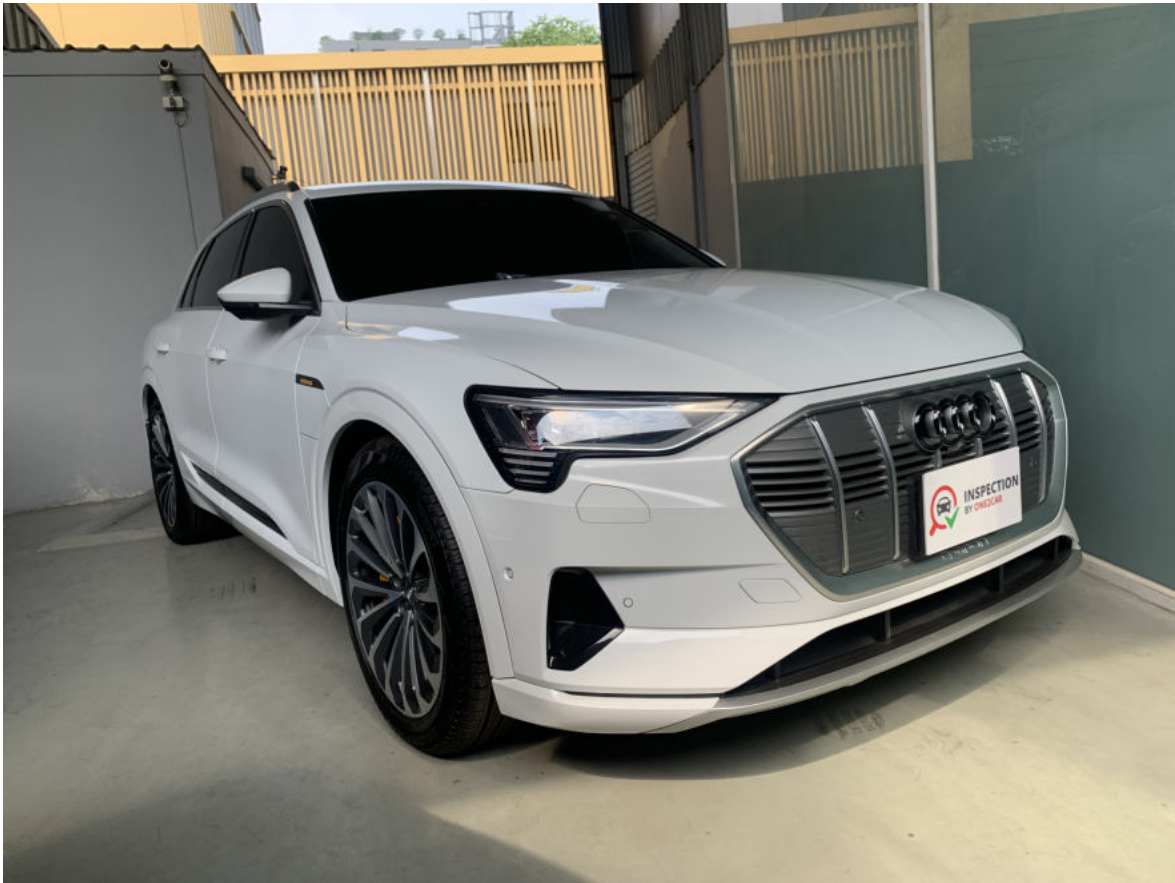
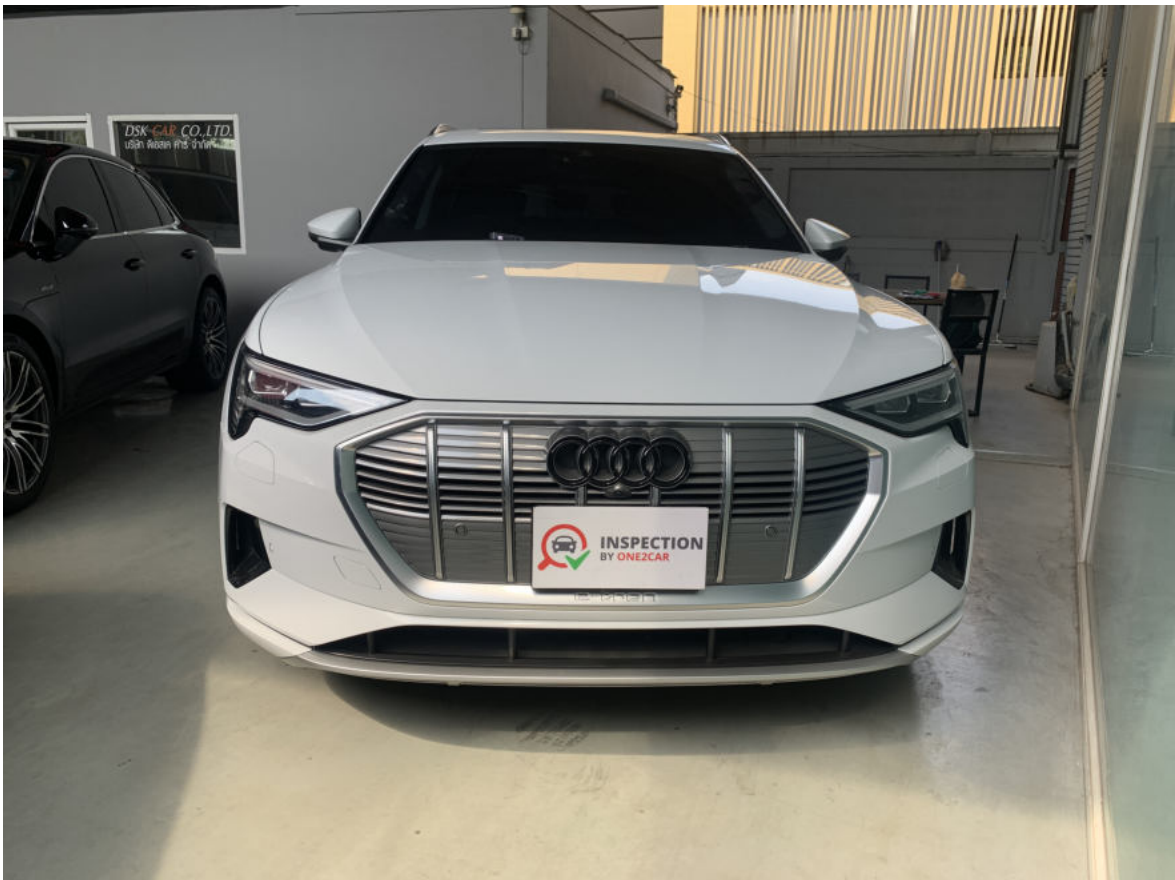
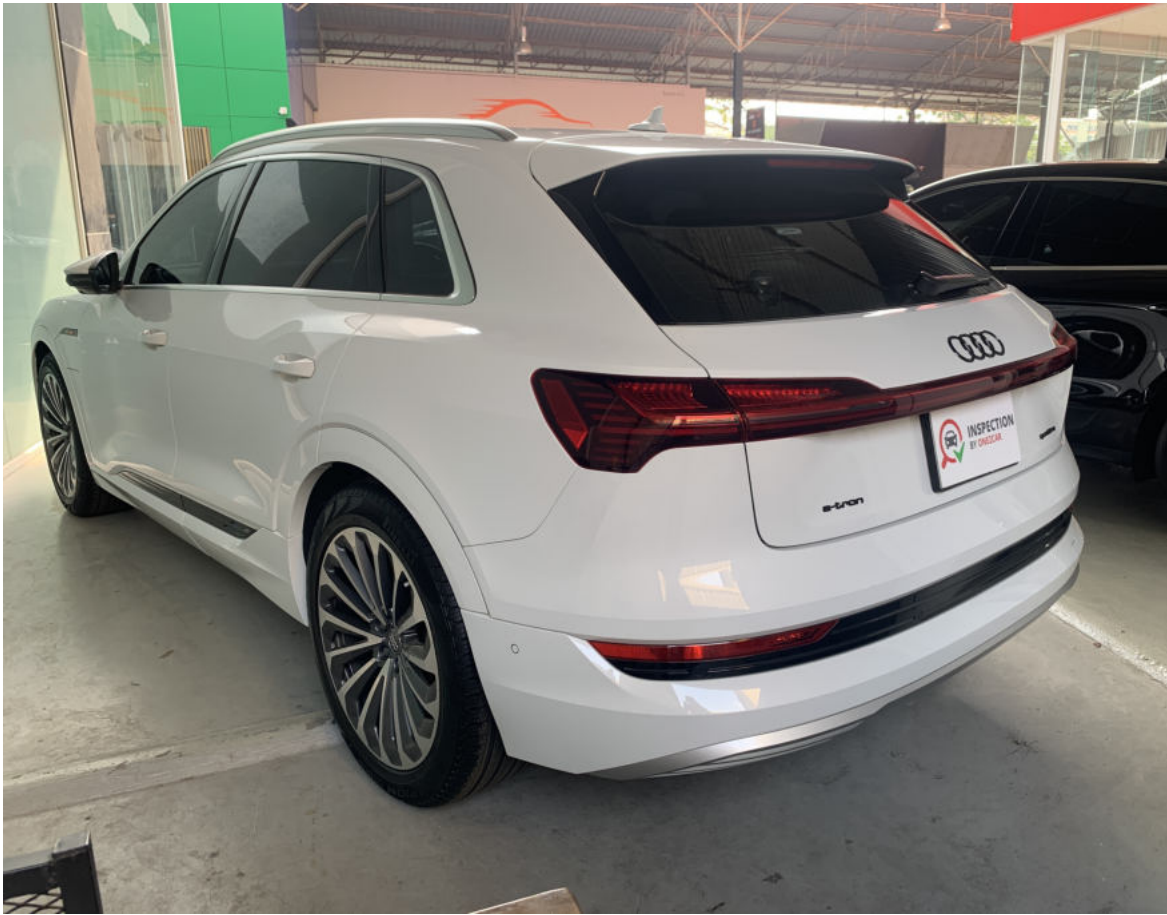
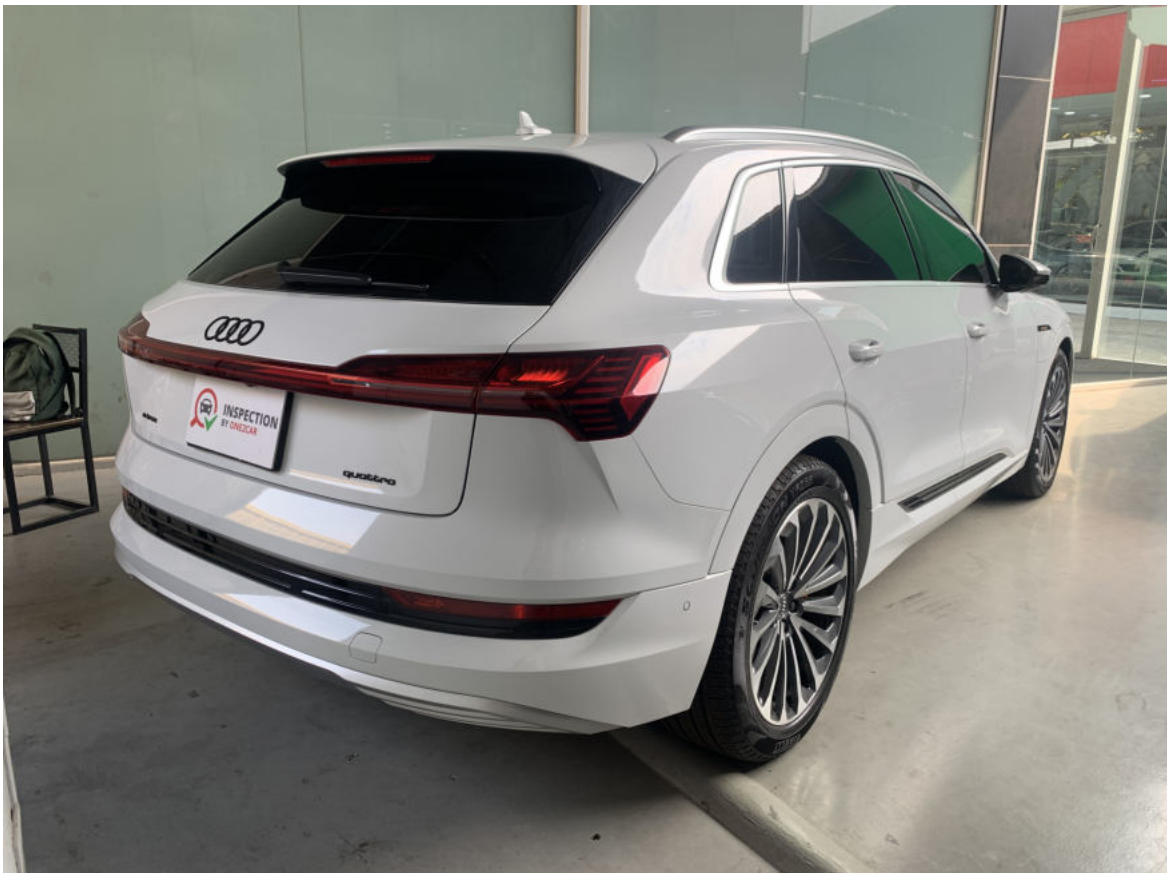
ภาพภายนอก

ประเมินสภาพรวม: ผ่าน
รายการที่รื้อการแก้ไข: ไม่พบรายการแก้ไข
ชิ้นส่วนประกอบตัวถังรถ

- ✓ แผ่นเพลทเลขตัวถังมองเห็นได้ชัดเจน
- ✓ ชิ้นส่วนประกอบตัวถังรถ ผ่านการวัดค่าความหนาของสีแล้ว
- ✓ สีรถตรงตามเสาเอกสารจทะเบียน

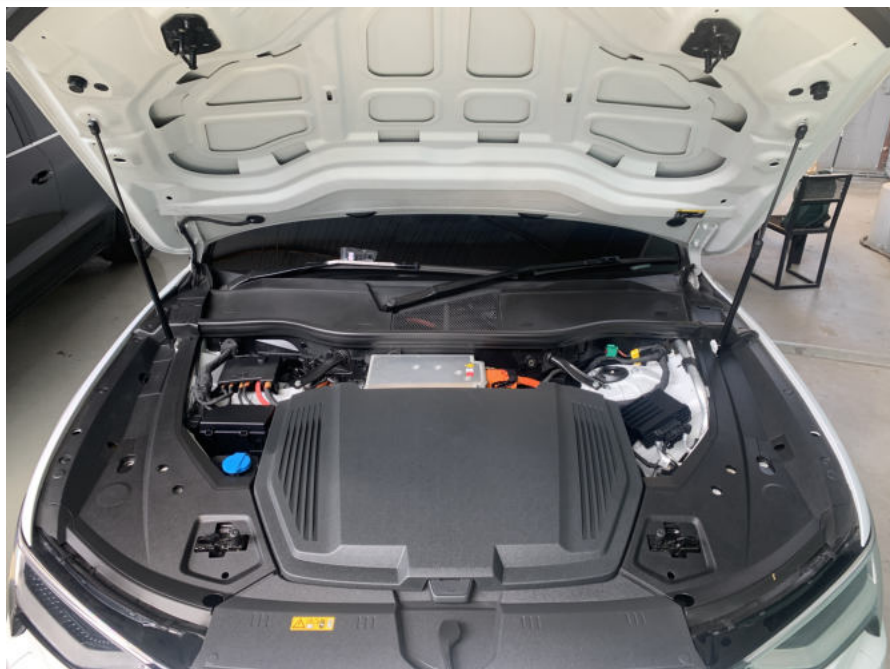
ภาพห้องเครื่อง

Voltage	12.4	V
Rating	700	CCA
Current	434	CCA
Internal resistance	6.43	mΩ
State of Charge	75	%
State of Health	38	%
Status	REPLACE

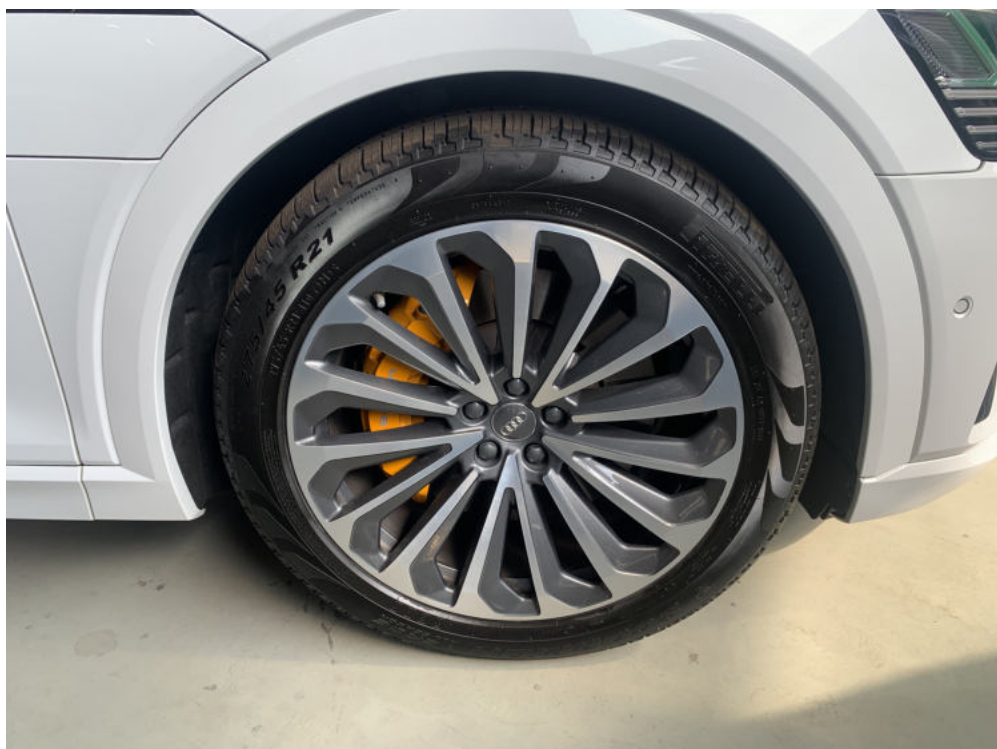
ขอบยาง ล้อ

รายการตรวจ 8 รายการ	สถานะ
5.1 สภาพยางรถยนต์, สัปดาห์/ปี ผลิต Tires Appearance, Year	ดี (Good)
5.2 สภาพล้อ, ฝาครอบล้อ Wheel Rims Appearance	ดี (Good)
5.3 ล้อและยางอะไหล่ Spare Tire & Rim	ดี (Good)
5.4 คาลิปเปอร์เบรก และท่อน้ำมัน Brake Hose Callipers & Pipes	ดี (Good)
5.5 ผ้าดิสเบรก (หน้า/หลัง) Brake Pads (Front/Rear)	ดี (Good)
5.6 จานดิสเบรก (หน้า/หลัง) Brake Discs (Front/Rear)	ดี (Good)
5.7 ทรัมเบรกล้อหลัง Brakes and Drums any No Leakage	ดี (Good)
5.8 การทำงานของเบรกมือ Park Brake function	ดี (Good)

22/22

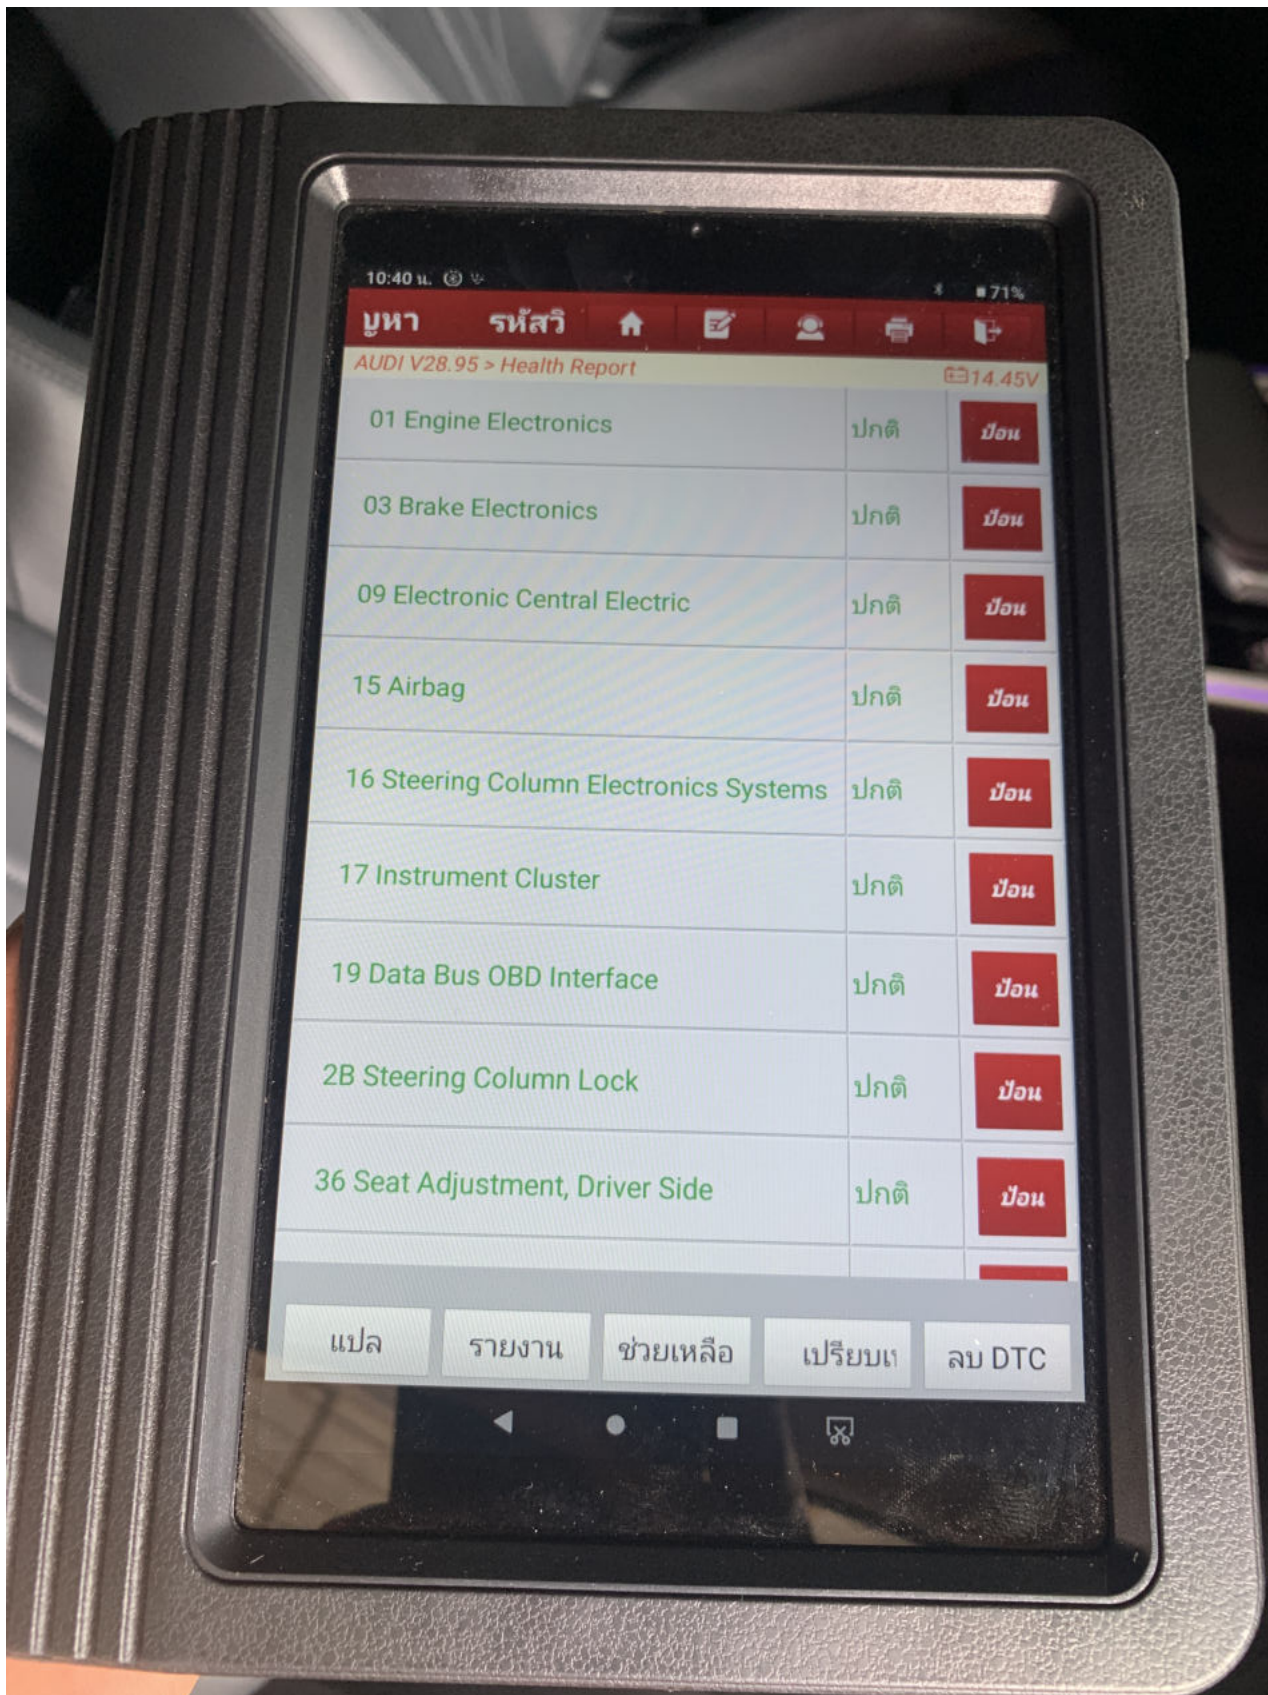
ภาพ OBD

2.17 ตรวจจับพฤติกรรมการขับขี่, ความเร็ว และเครื่องยนต์
OBD II On-Board Diagnostics (OBD)
