I024/0026-11

Mitsubishi Mirage 1.2 GLX

# Vehicle Inspection Report

## สรุปผลการตรวจสภาพรถ (Inspection Summary)

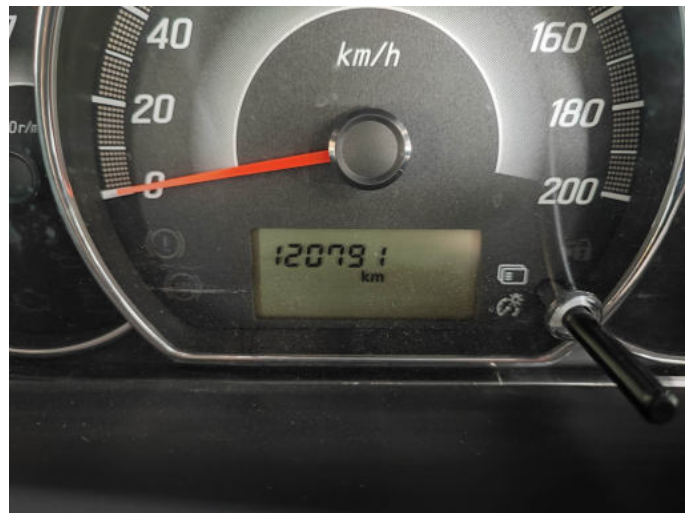
รูปเลขไมล์ (Mileage Picture) : ▾

120791

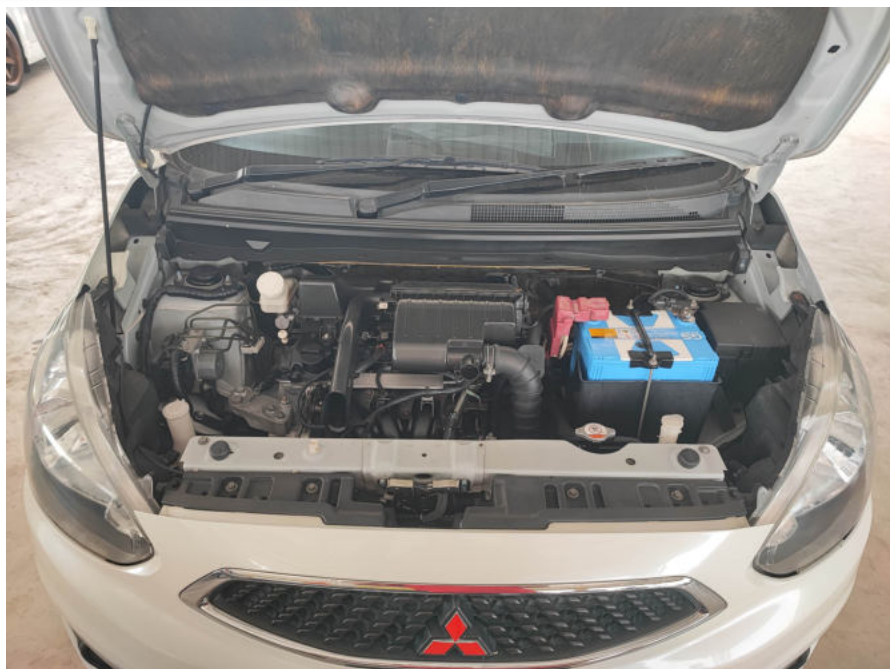
### ภาพห้องเครื่อง

Voltage	12.57	V
Rating	400	CCA
Current	456	CCA
Internal resistance	6.13	mΩ
State of Charge	77	%
State of Health	100	%
Status	GREAT

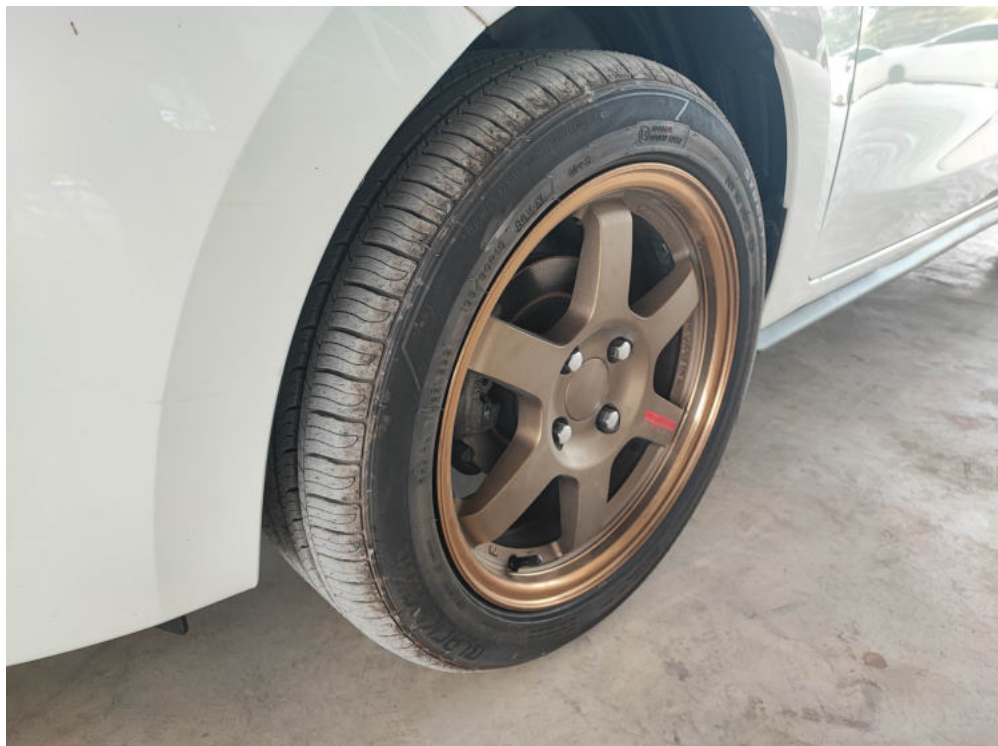
### ขอบยาง ล้อ

รายการตรวจ 8 รายการ	สถานะ
5.1 สภาพยางรถยนต์, สัปดาห์/ปี ผลิต Tires Appearance, Year	ดี (Good)
5.2 สภาพล้อ, ฝาครอบล้อ Wheel Rims Appearance	ดี (Good)
5.3 ล้อและยางอะไหล่ Spare Tire & Rim	ดี (Good)
5.4 คาลิปเปอร์เบรก และท่อน้ำมัน Brake Hose Callipers & Pipes	ดี (Good)
5.5 ผ้าดิสเบรก (หน้า/หลัง) Brake Pads (Front/Rear)	ดี (Good)
5.6 จานดิสเบรก (หน้า/หลัง) Brake Discs (Front/Rear)	ดี (Good)
5.7 ดรัมเบรกล้อหลัง Brakes and Drums any No Leakage	ดี (Good)
5.8 การทำงานของเบรกมือ Park Brake function	ดี (Good)

28/23

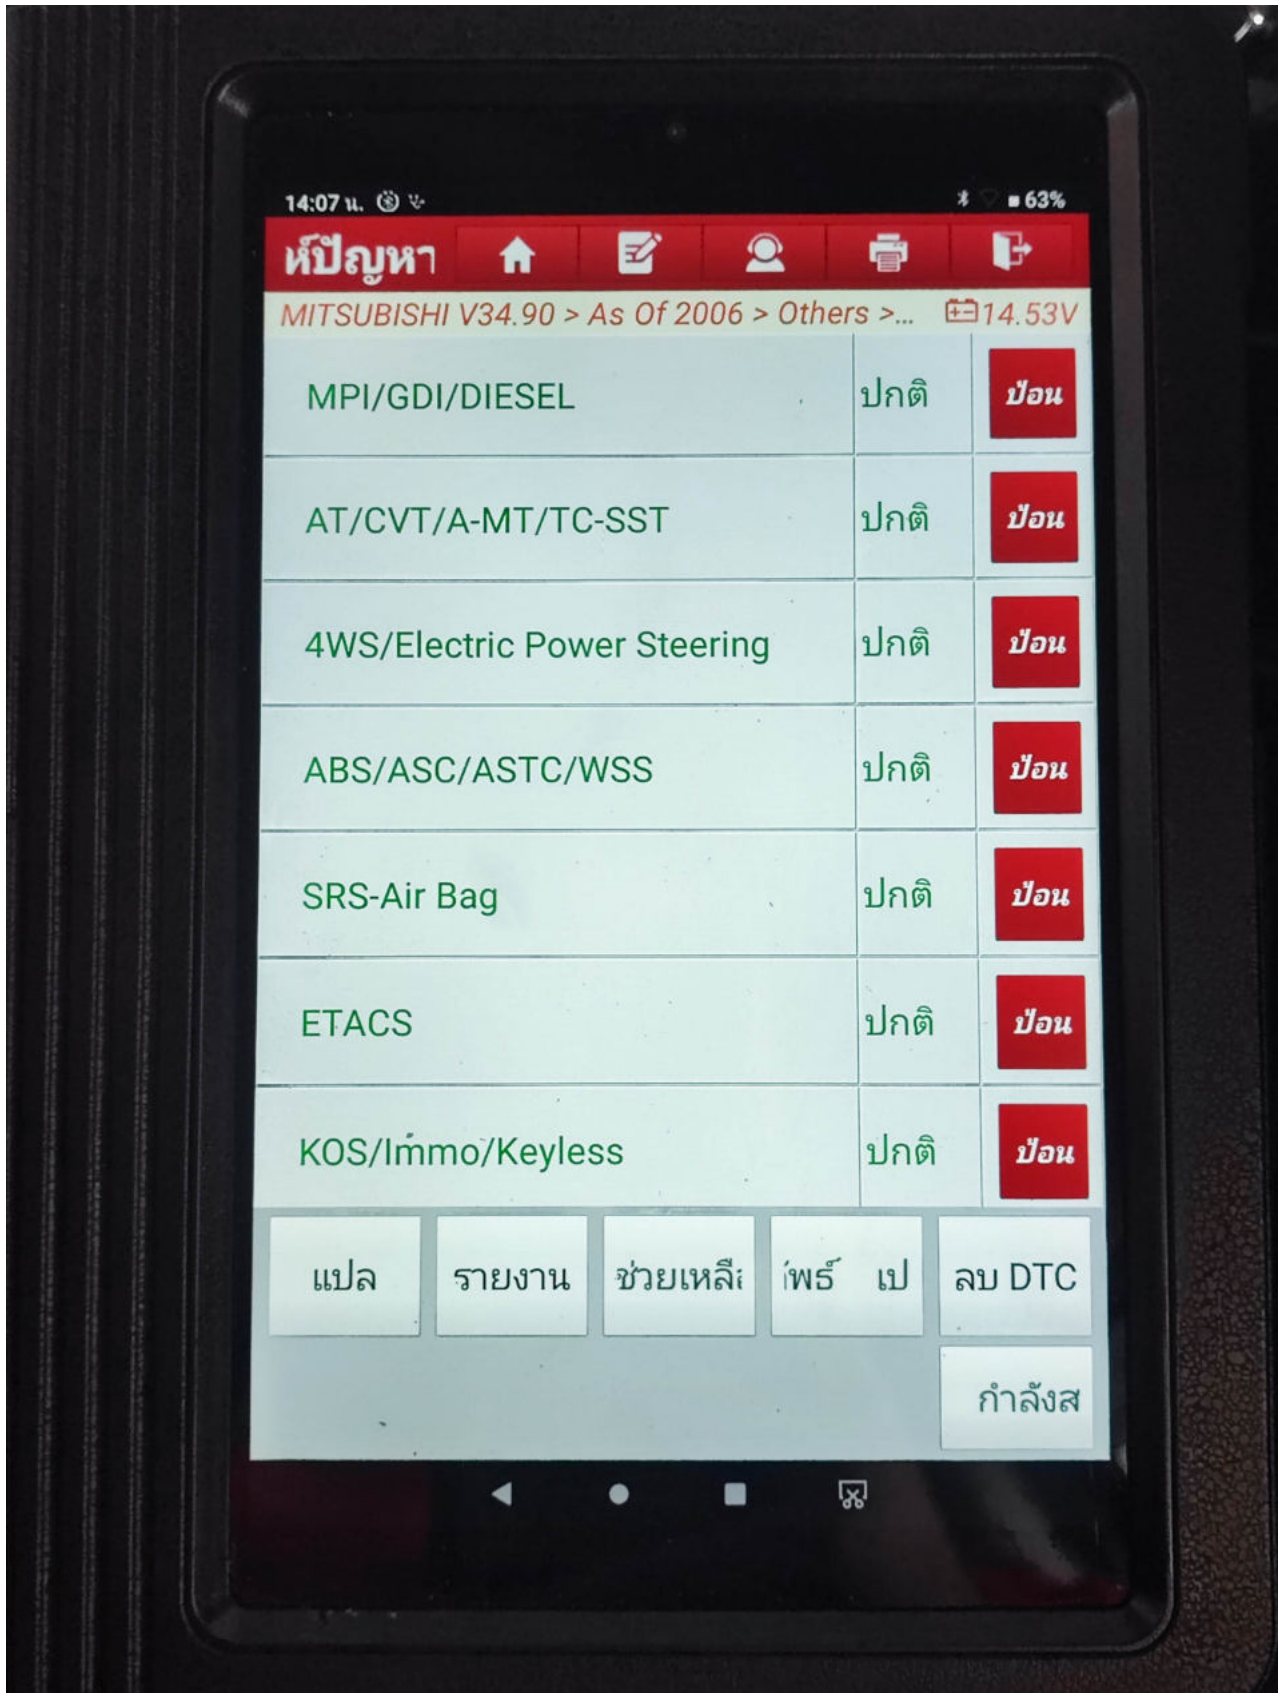
ภาพ OBD

2.17 ตรวจจับพฤติกรรมการขับขี่, ความเร็ว และเครื่องยนต์  
OBD II On-Board Diagnostics (OBD)
