1022/0176-2

Mazda CX-5 2.2 XDL 4WD

7 พ.ย. 2022

Vehicle Inspection Report

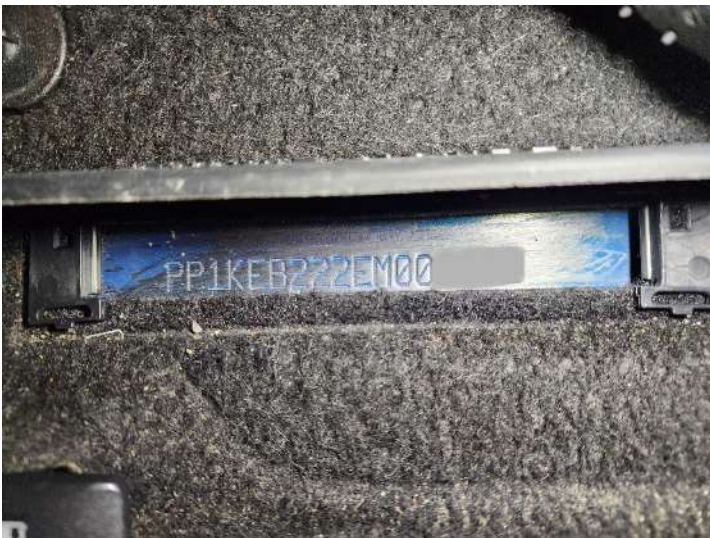
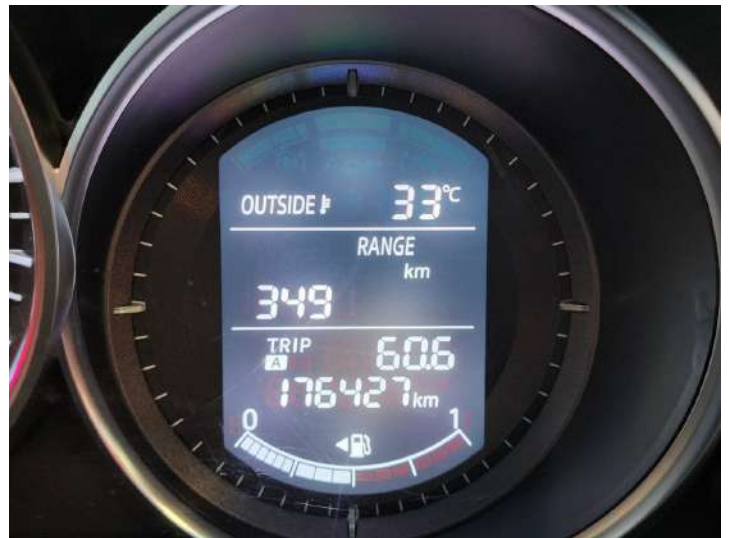
รูปเลขไมล์ (Mileage Picture) : ▾

176427

รูปเลขตัวถัง (VIN Picture):

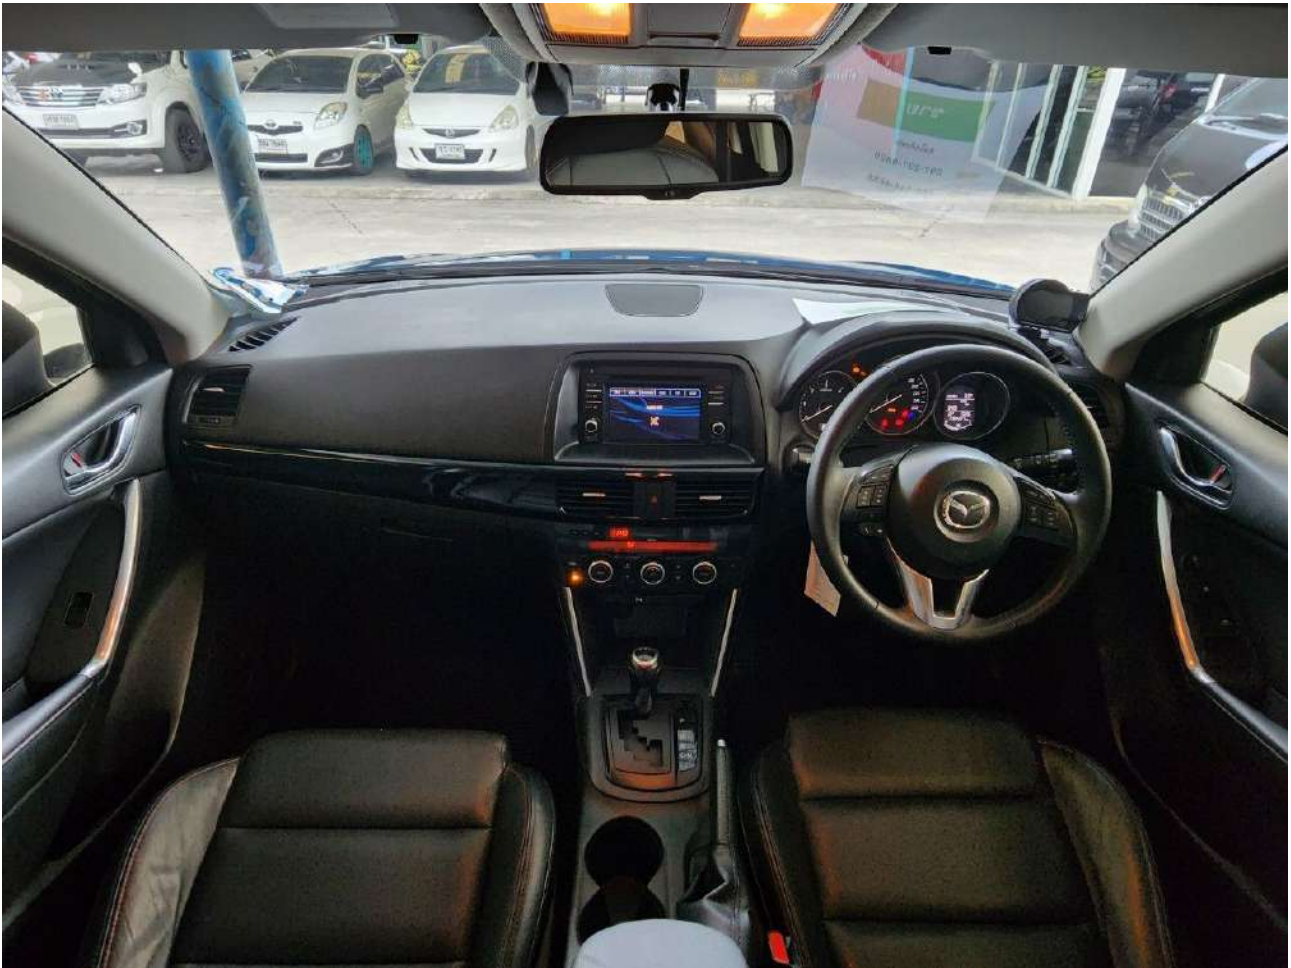
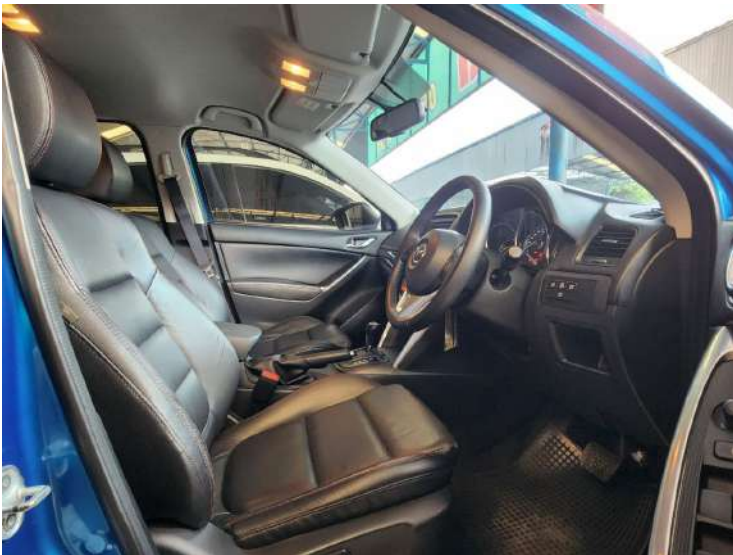
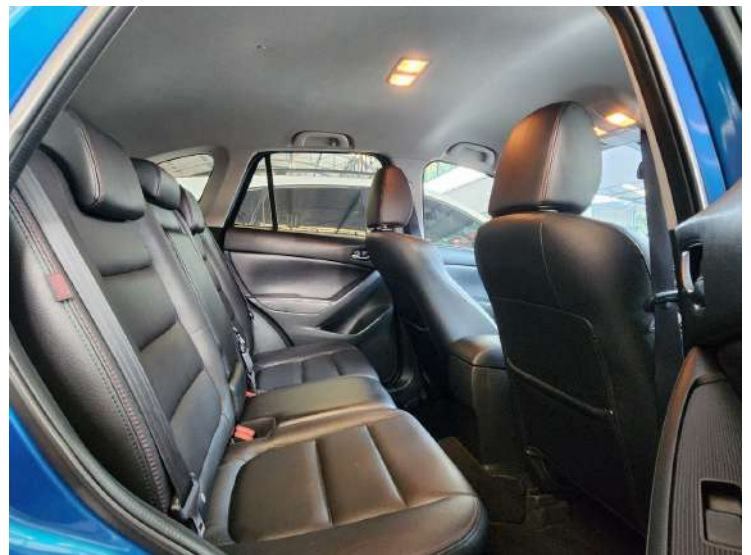
ภาพภายใน

รายการตรวจ 4 รายการ	สถานะ
2.1 สภาพ ที่นั่ง Seat Appearance	ดี (Good)
2.2 การทำงาน การปรับ และการล็อกเบาะ Seat Adjust functional	ดี (Good)
2.3 สภาพ รางไต่เบาะ Seat slide adjust rail	ดี (Good)
2.4 เข็มขัดนิรภัย Seat Belts	ดี (Good)

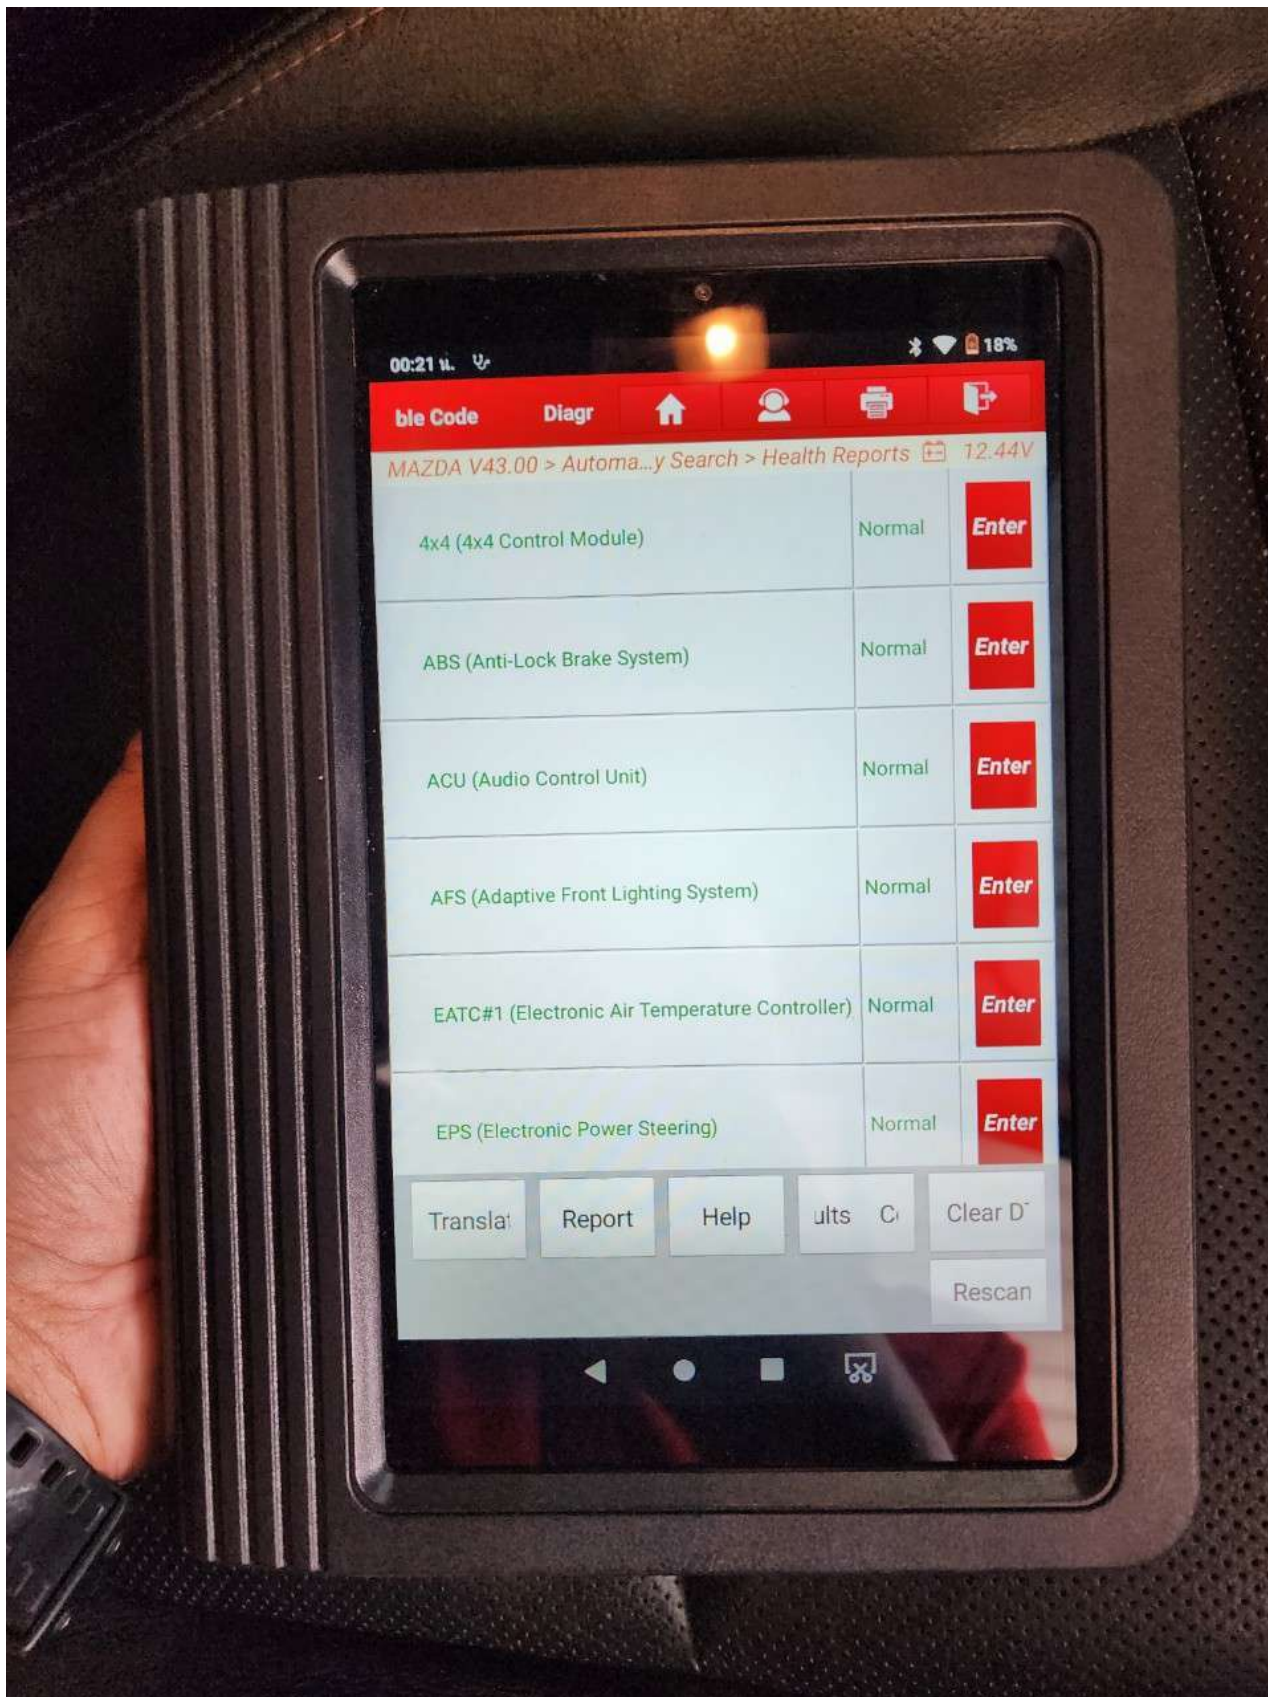
ภาพ OBD

รายการตรวจ 6 รายการ	สถานะ
1.1 ไม่เคยเกิดอุบัติเหตุรุนแรงจนทำให้โครงสร้างรถมีปัญหาความปลอดภัย No Evidence of Major or Hail Damage	ดี (Good)
1.2 ไม่มีการตัดต่อ ตัดแปลง คัชชี และ โครงสร้างรถ No chassis and cab structure modified	ดี (Good)
1.3 ไม่เคยประสบภัยจมน้ำ No Evidence of Flood	ดี (Good)
1.4 ไม่เคยประสบภัยอัคคีภัย No Evidence of Fire	ดี (Good)
1.5 การวินิจฉัยผ่านทาง OBD On-Board Diagnostics (OBD)	ดี (Good)
1.6 สภาพรถโดยรวม Overall Appearance	ดี (Good)
