# Vehicle Inspection Report

## สรุปผลการตรวจสอบ (Inspection Summary)

ยี่ห้อ/รุ่น (Brand/Model): NISSAN X-TRAIL 4WD	วันที่ตรวจสอบรถยนต์ (Date of Inspection): 27-04-64
หมายเลขตัวถัง (VIN): MNTJANT32Z0004774	เลขคำขอบริการ (Job No.): I021/0017-07
หมายเลขเครื่องยนต์ (Engine No.): MR20970840B	Vehicle Picture:

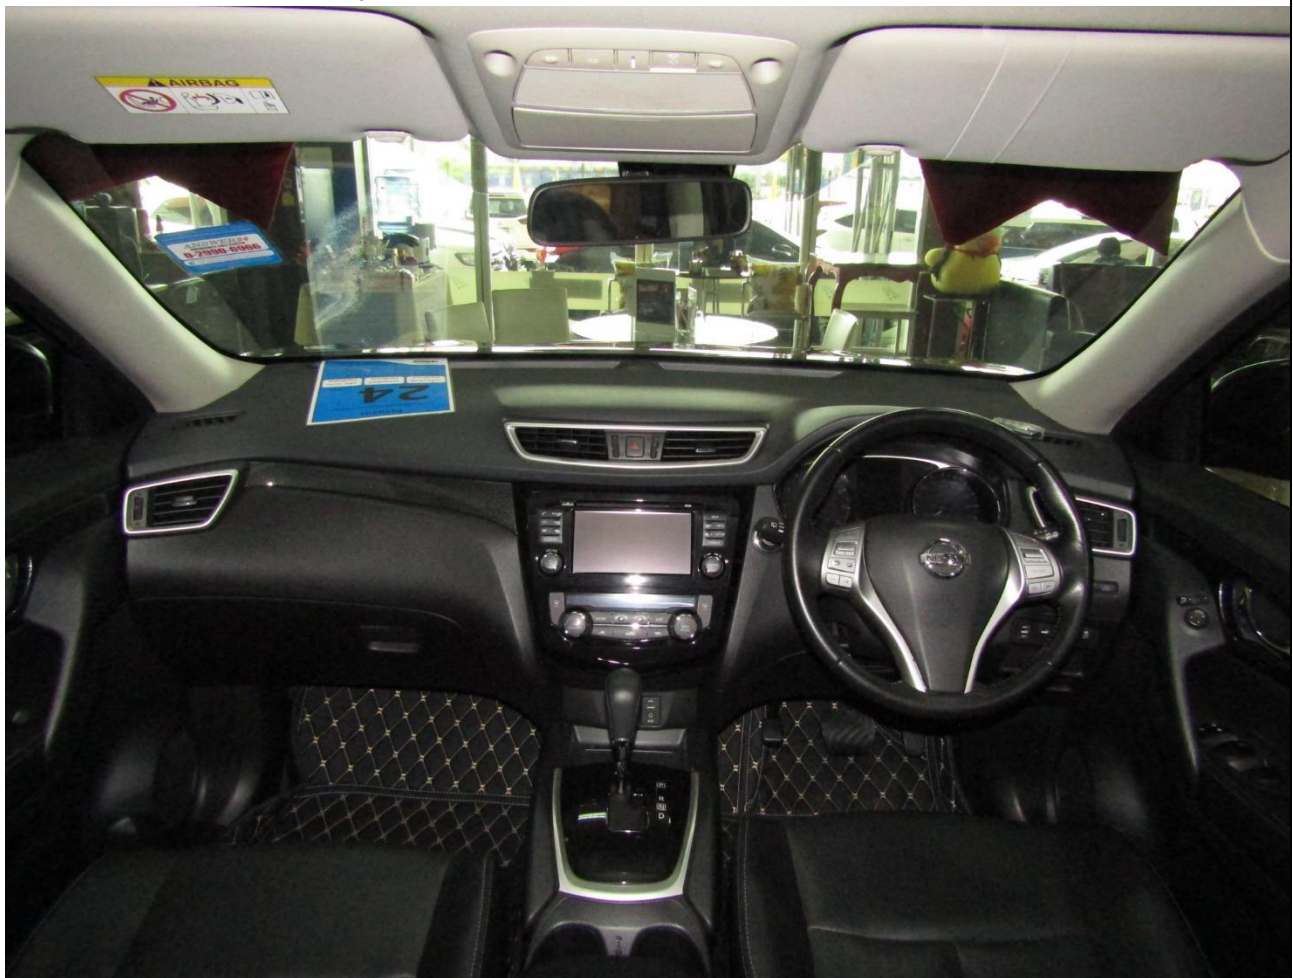
### ภาพภายในด้านหน้า หลัง และ จุดบกพร่อง - Interior Visual Details (Front, Rear and/or Defect):

ที่นั่ง สภาพ Seat Appearance	สภาพตามอายุการใช้งาน
 	การทำงาน การปรับ และการล็อก เบาะ Seat Adjust functional	ทำงานได้ดี
 	สภาพ รางใต้เบาะ Seat slide adjust rail	สภาพตามอายุการใช้งาน
 	เข็มขัดนิรภัย Seat Belts	สภาพตามอายุการใช้งาน
 	อื่นๆเพิ่มเติม Others	N/A
