Mitsubishi Xpander 1.5 GT

INSPECTION
BY ONE2CAR

Vehicle Inspection Report

สรุปผลการตรวจสอบสภาพรถ (Inspection Summary)

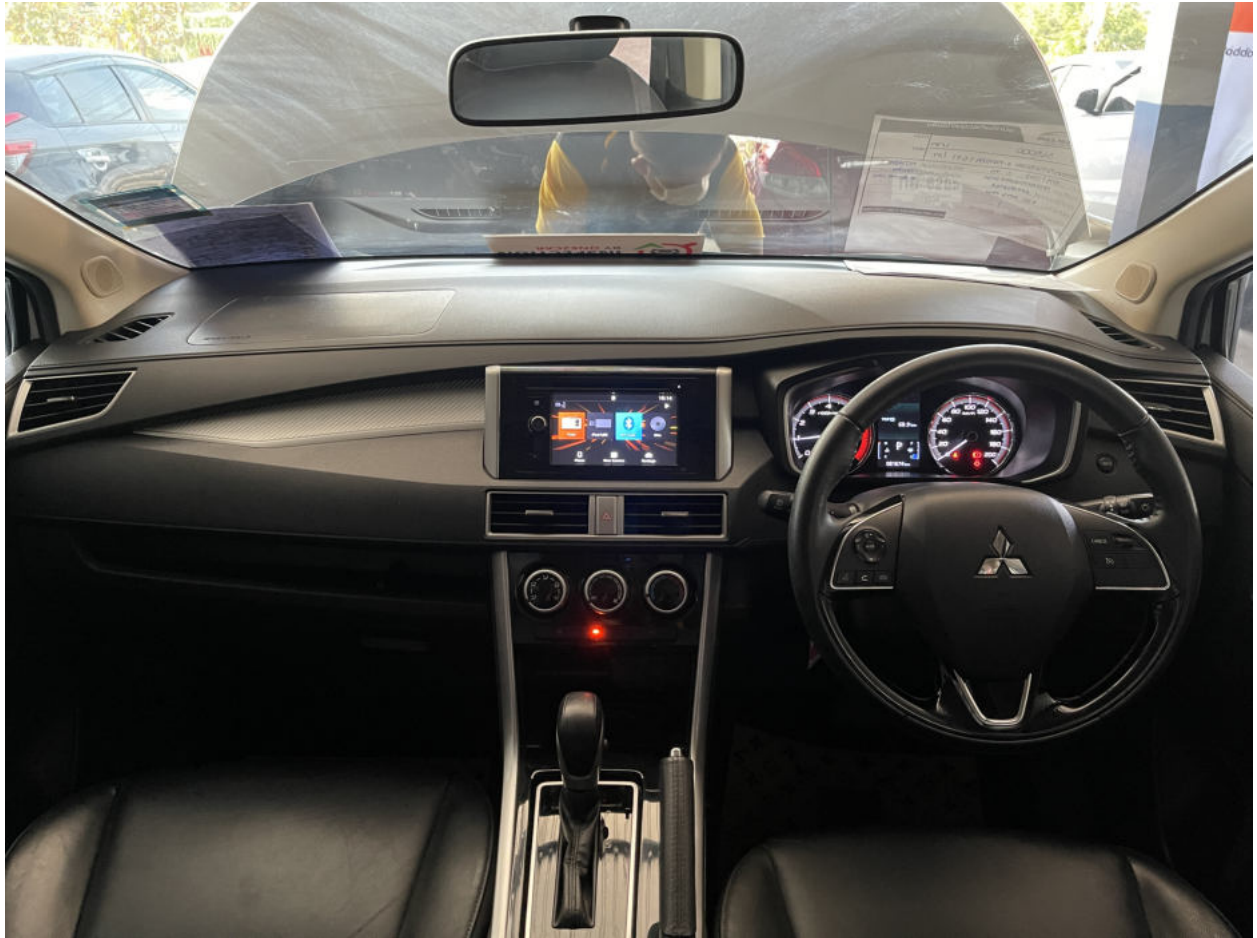
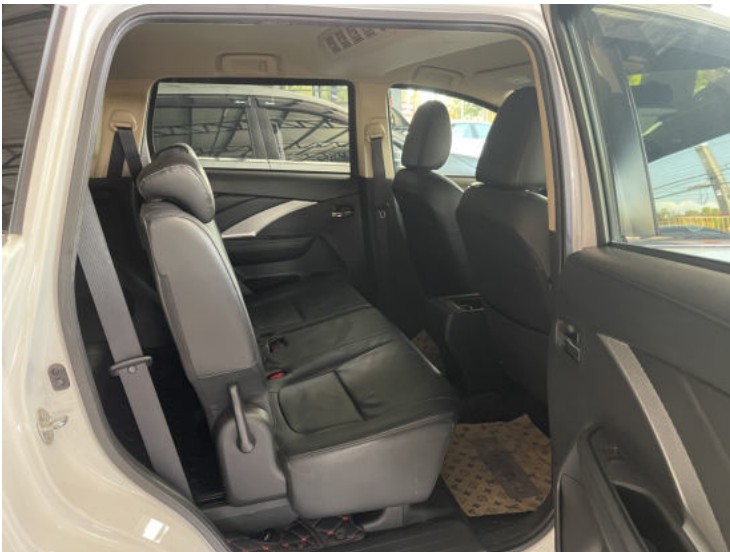
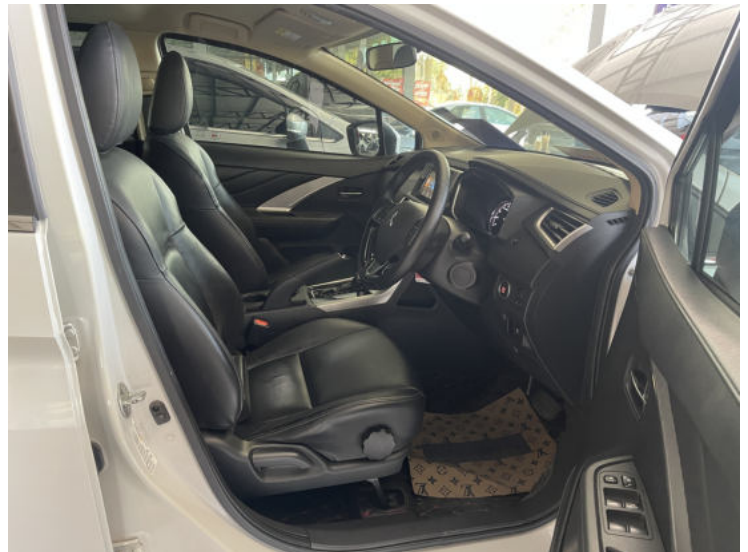
ภาพภายใน

ประเมินสภาพรวม: ผ่าน
อุปกรณ์หลัก/อุปกรณ์เสริมขณะขับที่:

- ✓ ระบบปรับอากาศ [ผ่าน]
- ✓ ไฟส่องสว่าง [ผ่าน]
- ✓ ไฟเลี้ยว/ไฟฉุกเฉิน [ผ่าน]
- ✓ หน้าปัดและมาตรวัด [ผ่าน]
- ✓ เข็มชี้ดัดนิรภัย [ผ่าน]
- ✓ แตร [ผ่าน]
- ✓ เครื่องเล่นเพลง [ผ่าน]
- ✓ ระบบปิดน้ำฝน [ผ่าน]
- ✓ เบาะนั่งยึดแน่น [ผ่าน]
- ✓ กระจกไฟฟ้า [ผ่าน]

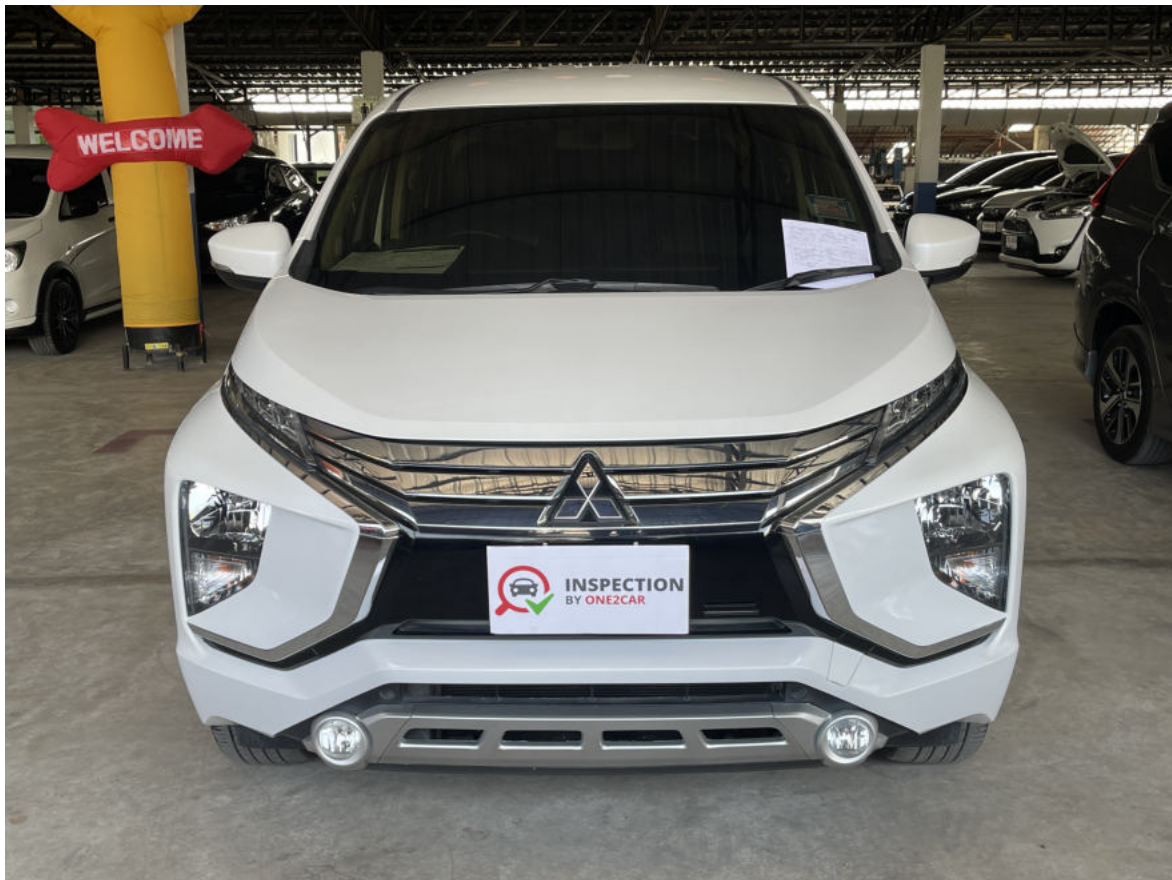
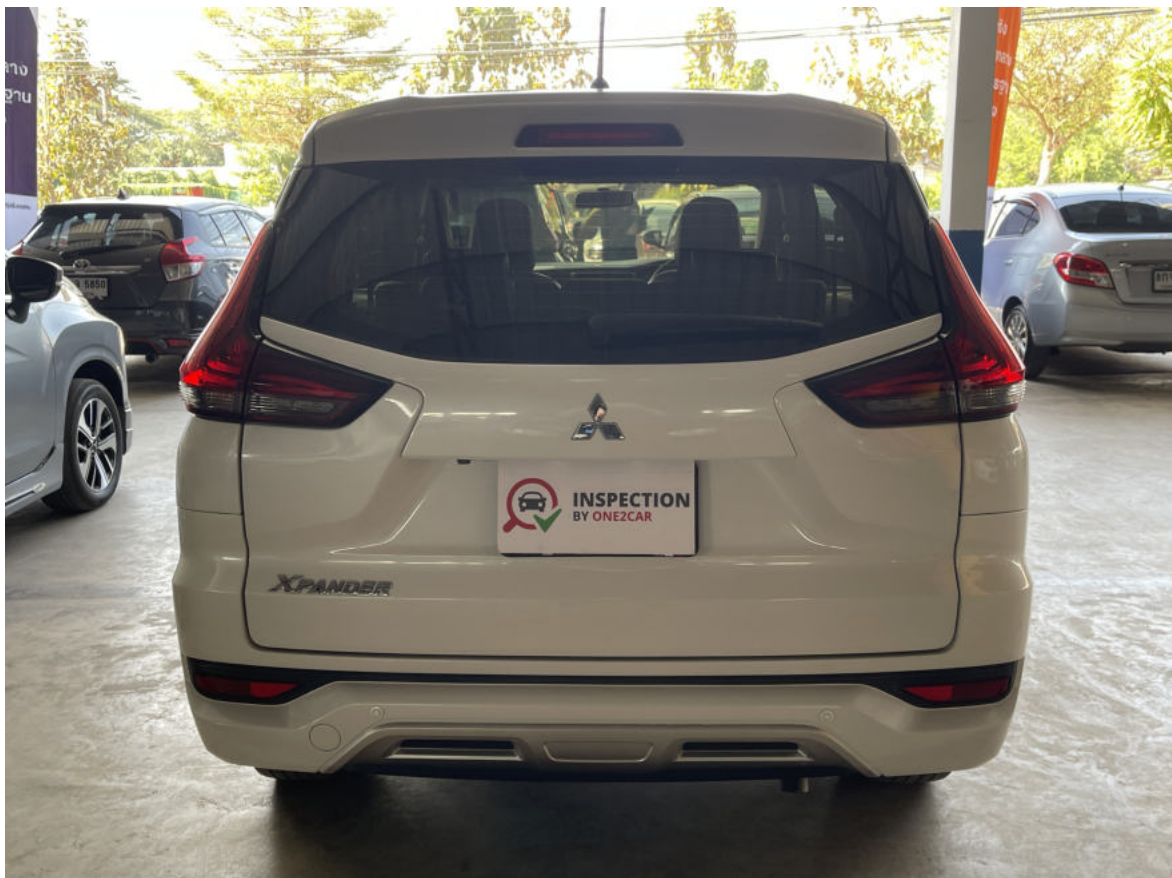
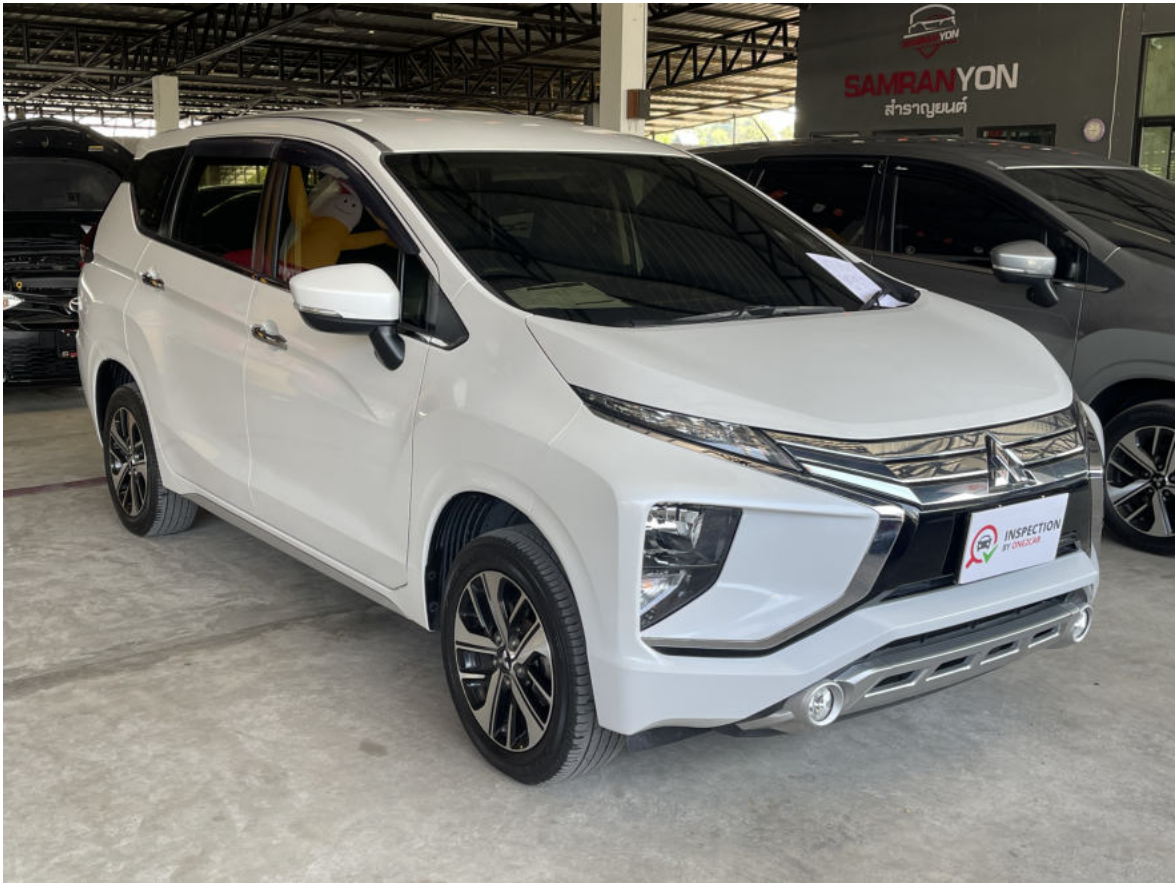
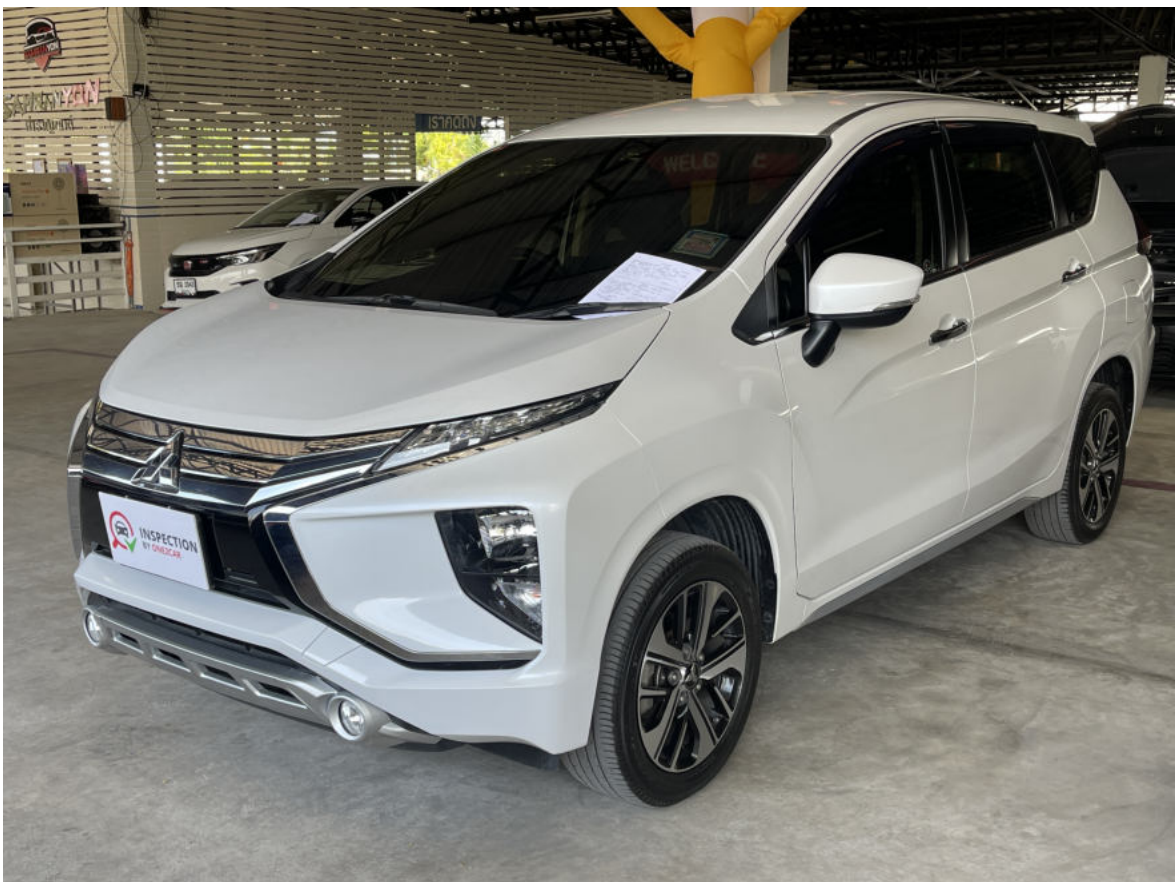
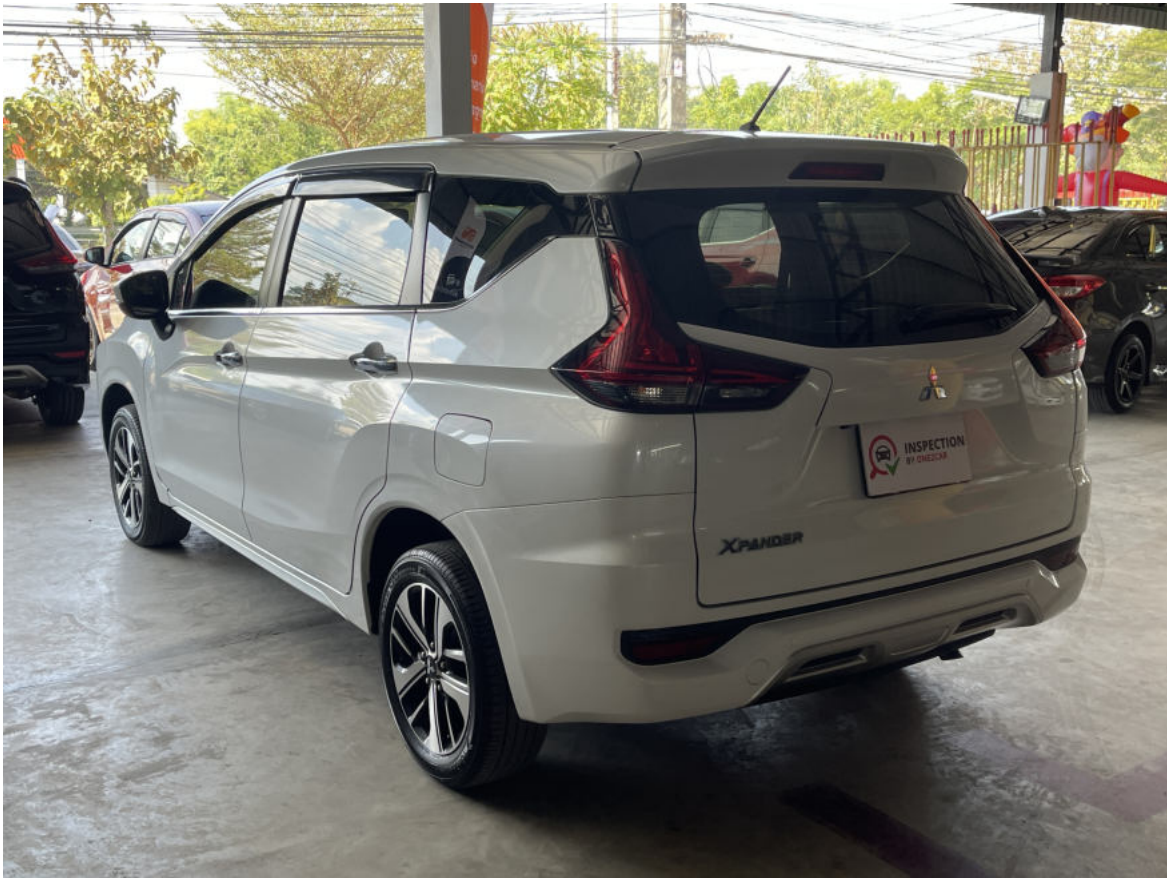
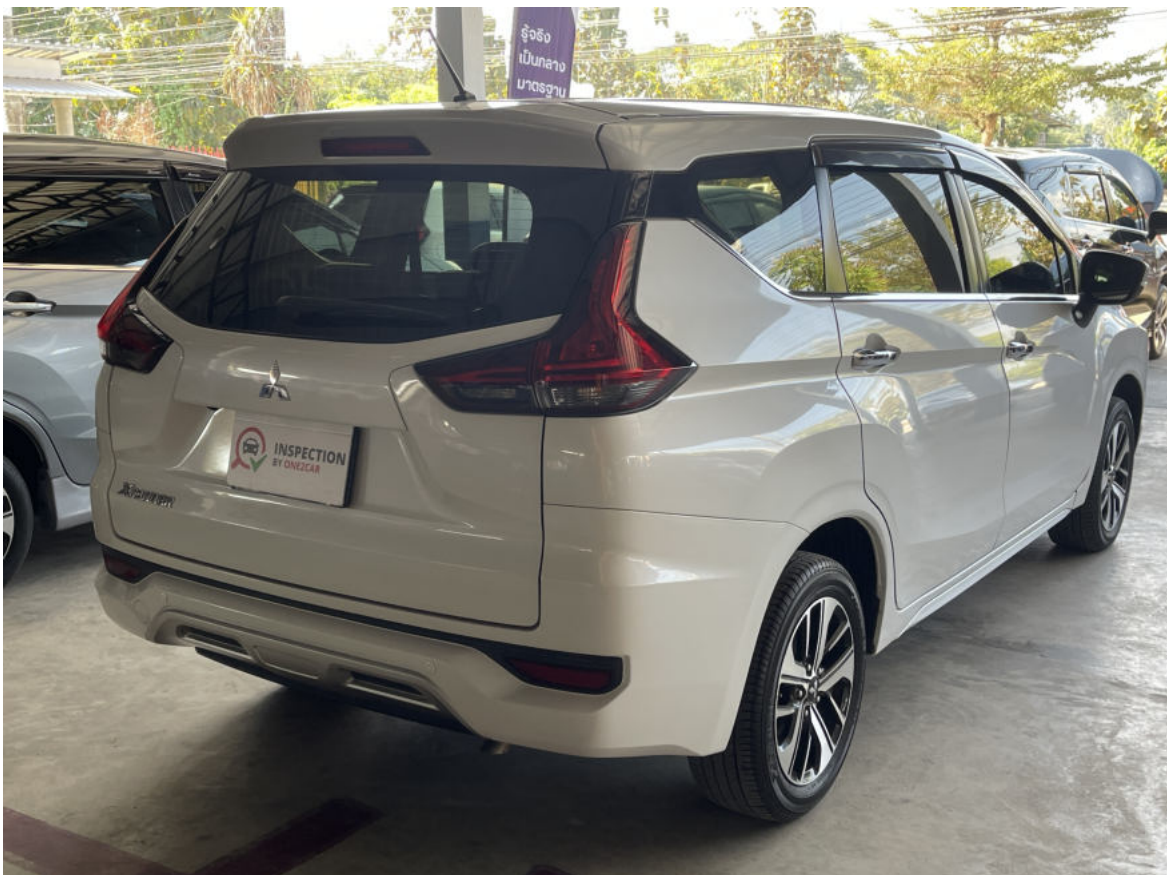
ภาพภายนอก

ประเมินสภาพรวม: ผ่าน
รายการที่รื้อการแก้ไข: ไม่พบรายการแก้ไข
ชิ้นส่วนประกอบตัวถังรถ

- ✓ แผ่นเพลทเลขตัวถังมองเห็นได้ชัดเจน
- ✓ ชิ้นส่วนประกอบตัวถังรถ ผ่านการวัดค่าความหนาของสีแล้ว
- ✓ สีรถตรงตามเสาเอกสารจทะเบียน

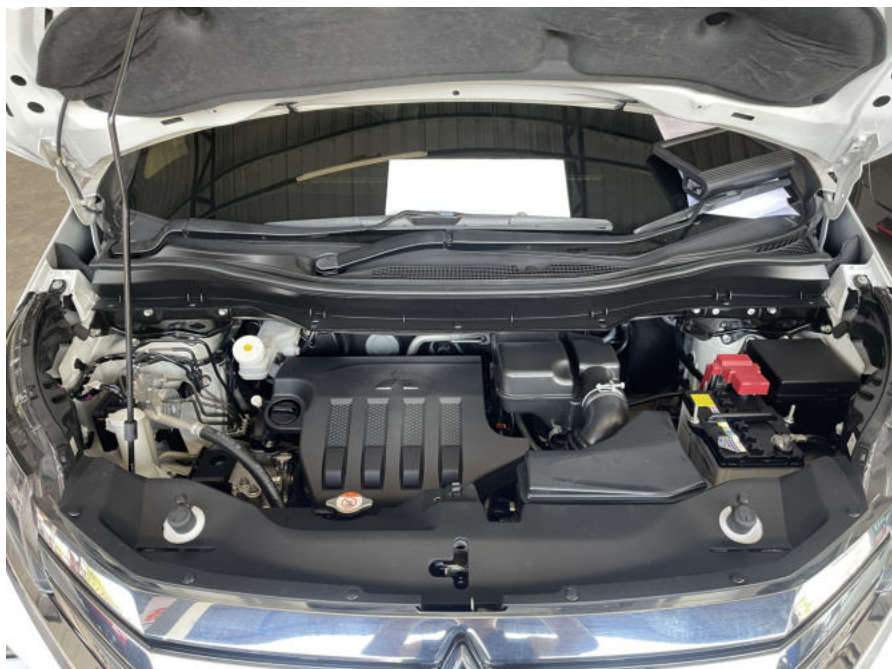
ภาพห้องเครื่อง

- ✓ รอบเดินเบาของเครื่องยนต์ปกติ
- ✓ ไม่มีปัญหาการสตาร์ทเครื่อง
- ✓ ระบบระบายความร้อนเครื่องยนต์แสดงค่าปกติ
- ✓ ไม่เกิดเสียงจากชิ้นส่วนหรือสายพานหน้าห้องเครื่อง
- ✓ ระบบเบรคไม่มีรอยร้าวซึม
- ✓ เครื่องยนต์ไม่มีคราบ/รอยร้าวซึม

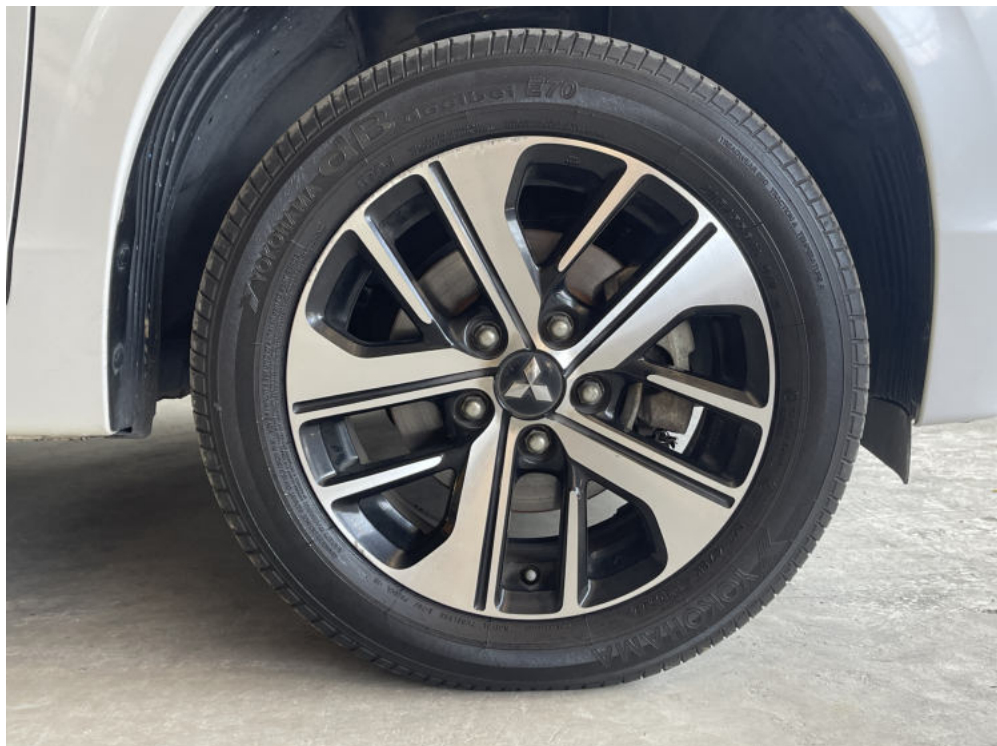
ขอบยาง ล้อ

02/22
