## Vehicle Inspection Report

## สรุปผลการตรวจสอบ (Inspection Summary)

ยี่ห้อ/รุ่น (Brand/Model): TOYOTA HILUX REVO RERUNNER 2.4 AT 4DR	วันที่ตรวจสอบรถยนต์(Date of Inspection): 08/12/63
หมายเลขตัวถัง (VIN): MR0GB5DD701405420	เลขคำขอบริการ (Job No.): I020/0146-60
หมายเลขเครื่องยนต์ (Engine No.): 2GD8117679	<p>Vehicle Picture:</p>  
ปีที่ผลิต (Build Date): 2016	
สีรถ (Color): เทา	
ระยะการใช้งาน(Mileage): 99,783 กม.	
หมายเลขทะเบียน (No. Plate): กร 7860 เชียงราย	
วันครบกำหนดชำระภาษี (Registration Expiry): 29 พ.ย. 63	
ชื่อลูกค้า(Customer Name) : @1กฤษกร (ศูนย์รวมรถบ้านรามอินทราซอย5)ตลาดรถกลางคืน	
ที่อยู่(Address): รามอินทรา ซอย 5 แยก 9	
โทรศัพท์ (Tel): 081-344-4422	
สถานที่ตรวจสอบรถ (Inspection Place):@1กฤษกร (ศูนย์รวมรถบ้านรามอินทราซอย5)ตลาดรถกลางคืน

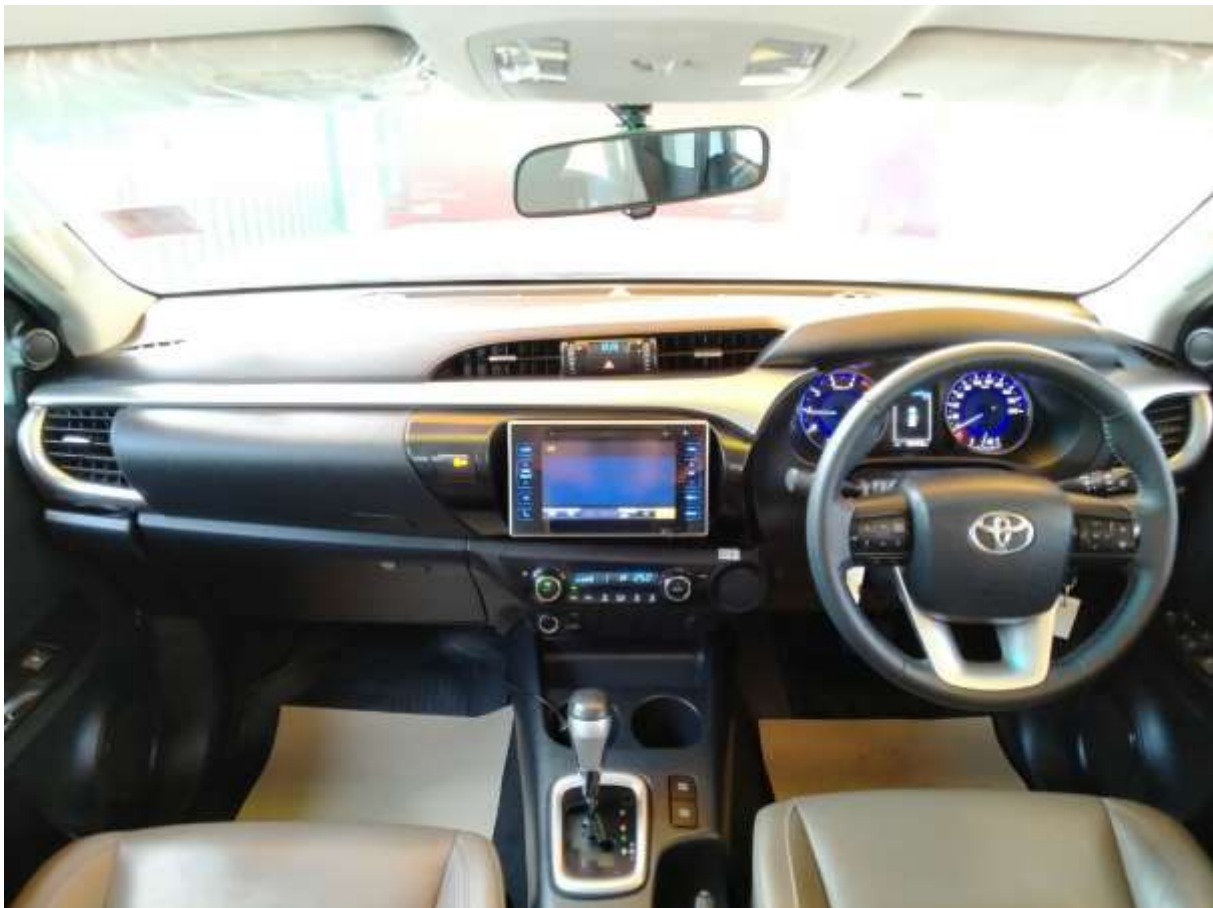
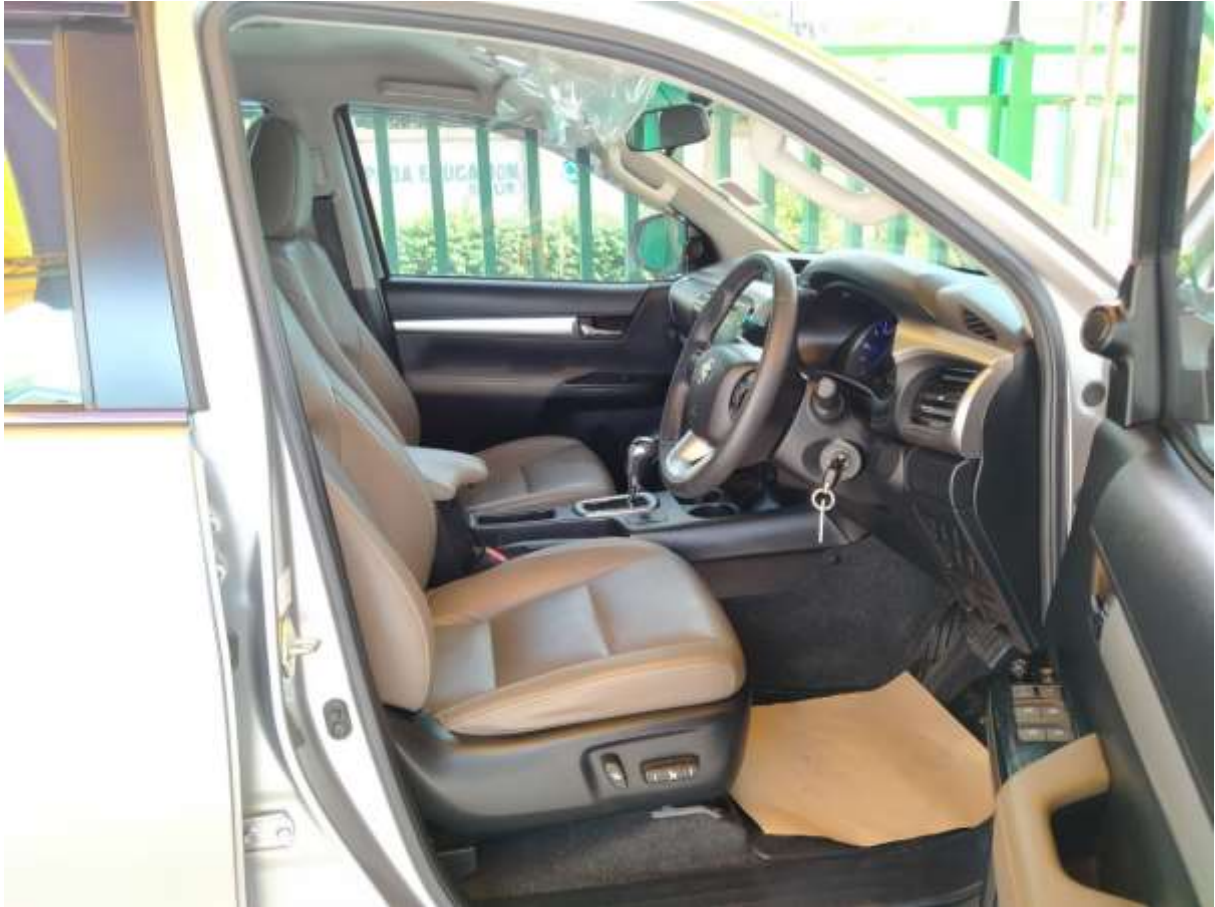
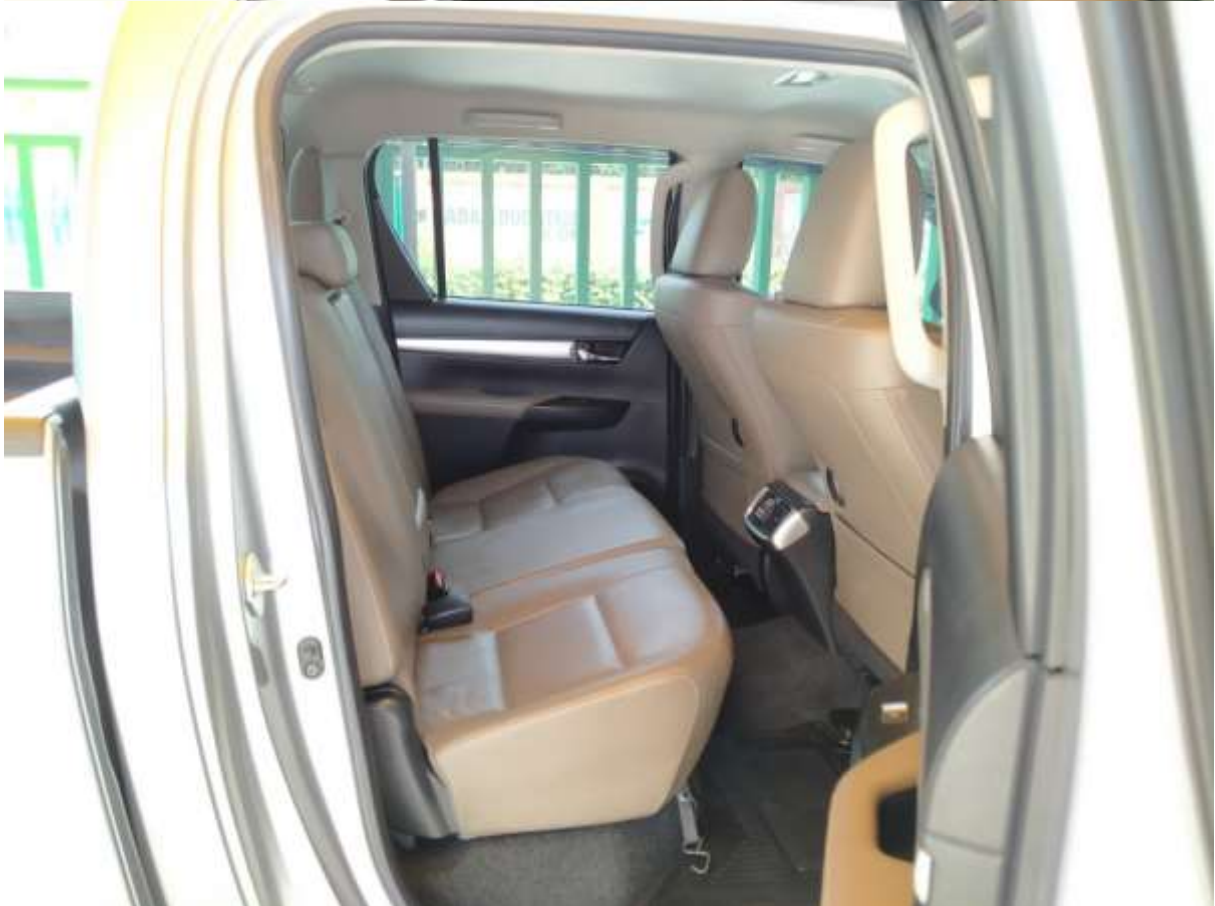
## ภาพภายในด้านหน้า หลัง และ จุดบกพร่อง - Interior Visual Details (Front, Rear and/or Defect):

ที่นั่ง สภาพ Seat Appearance	สภาพดีตามอายุการใช้งาน
	การทำงาน การปรับ และการล็อกเบาะ Seat Adjust functional	ทำงานได้ดี
	สภาพ รางได้เบาะ Seat slide adjust rail	สภาพดีตามอายุการใช้งาน
	เข็มขัดนิรภัย Seat Belts	สภาพดีตามอายุการใช้งาน

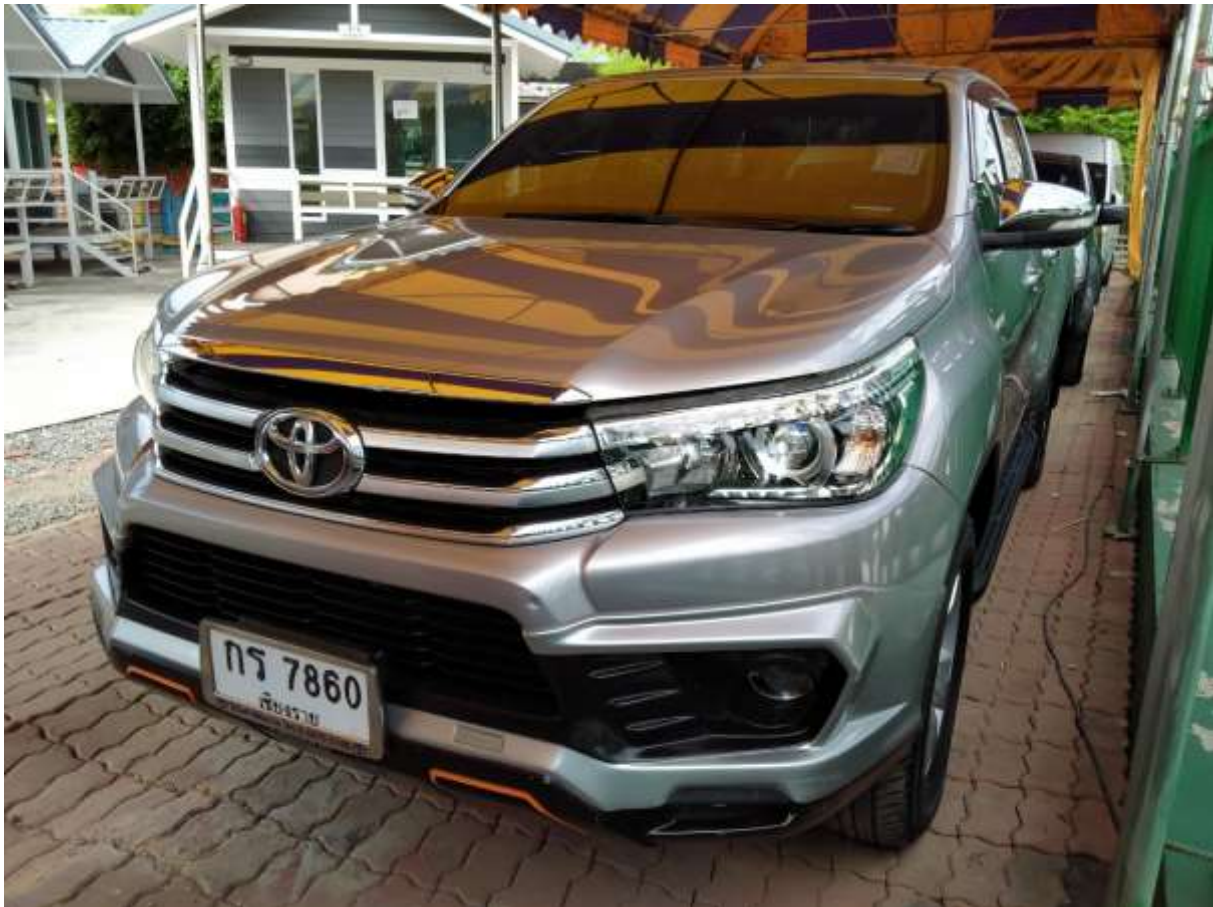
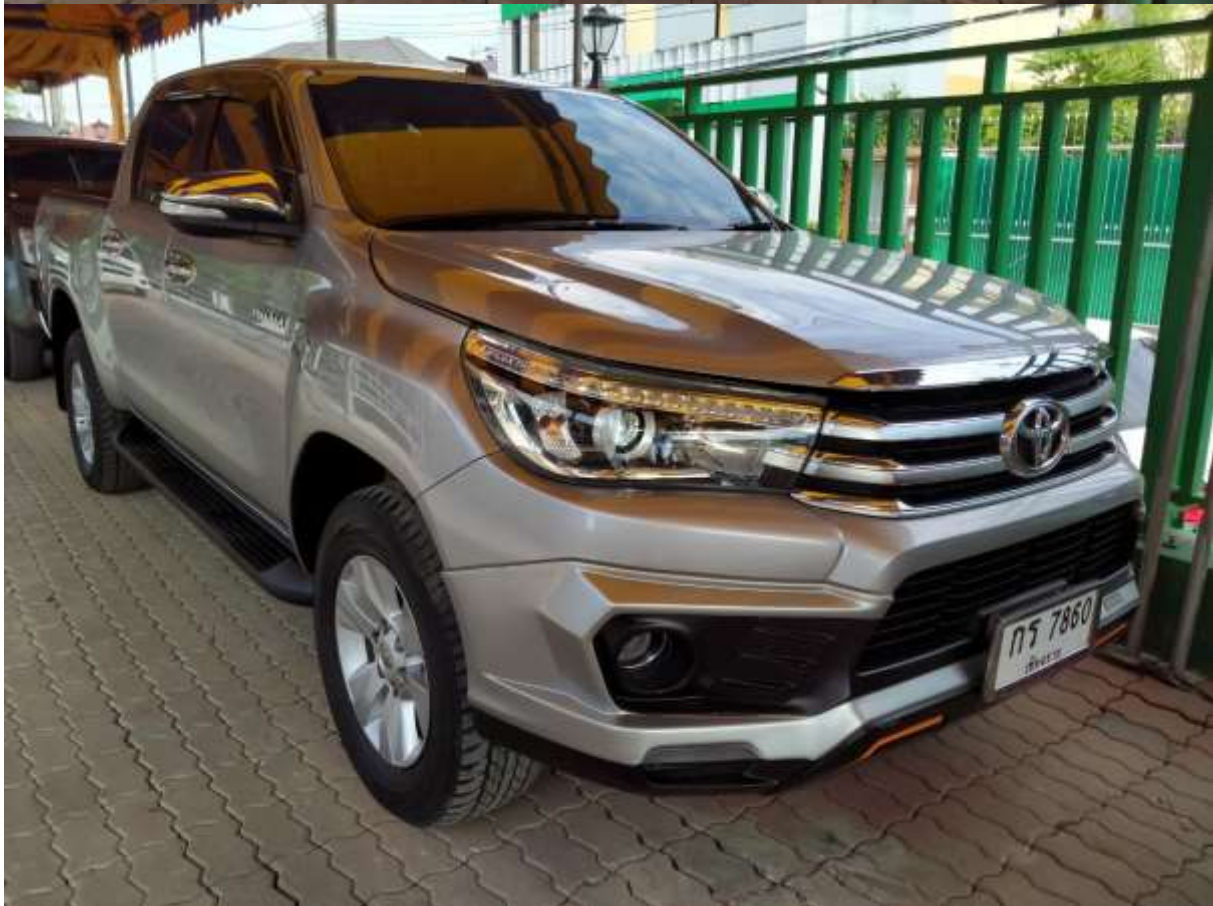
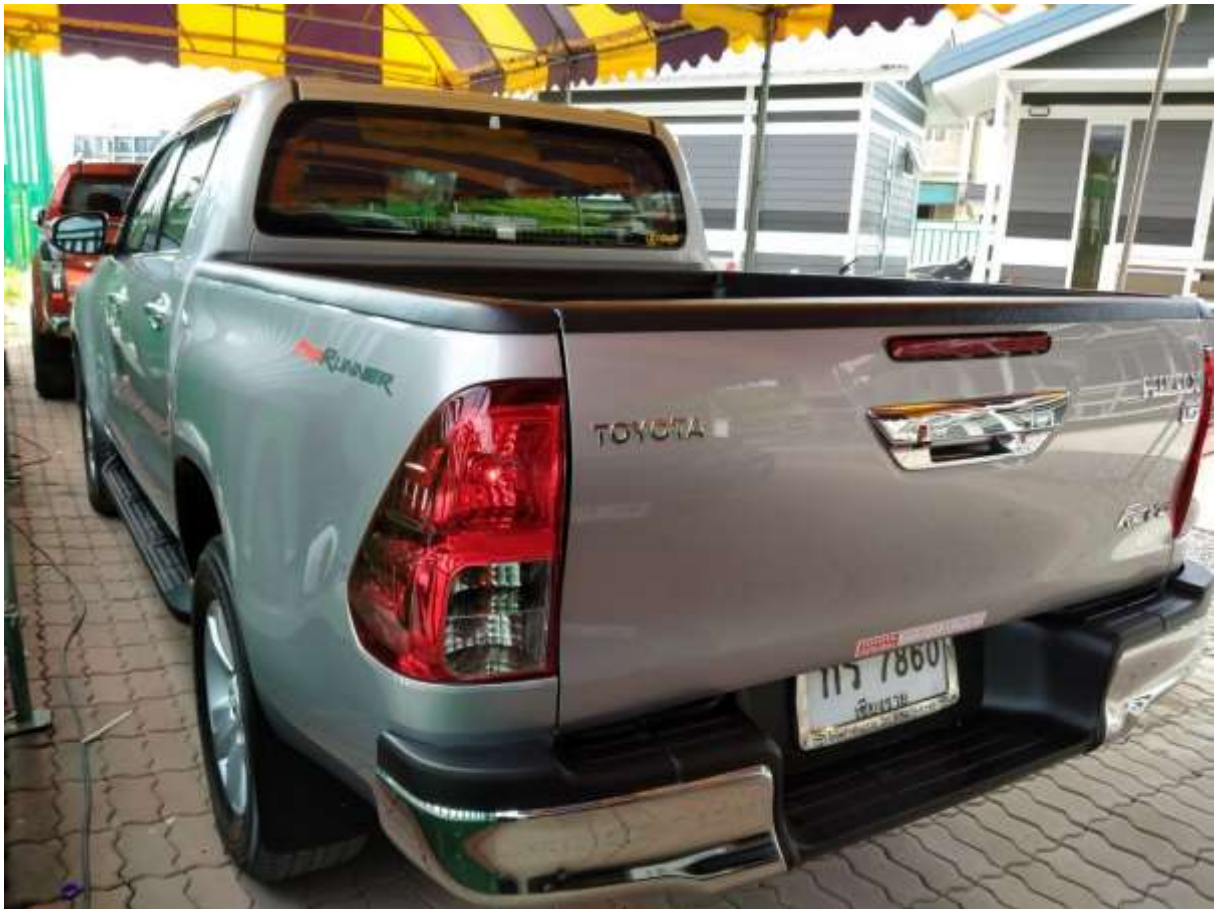
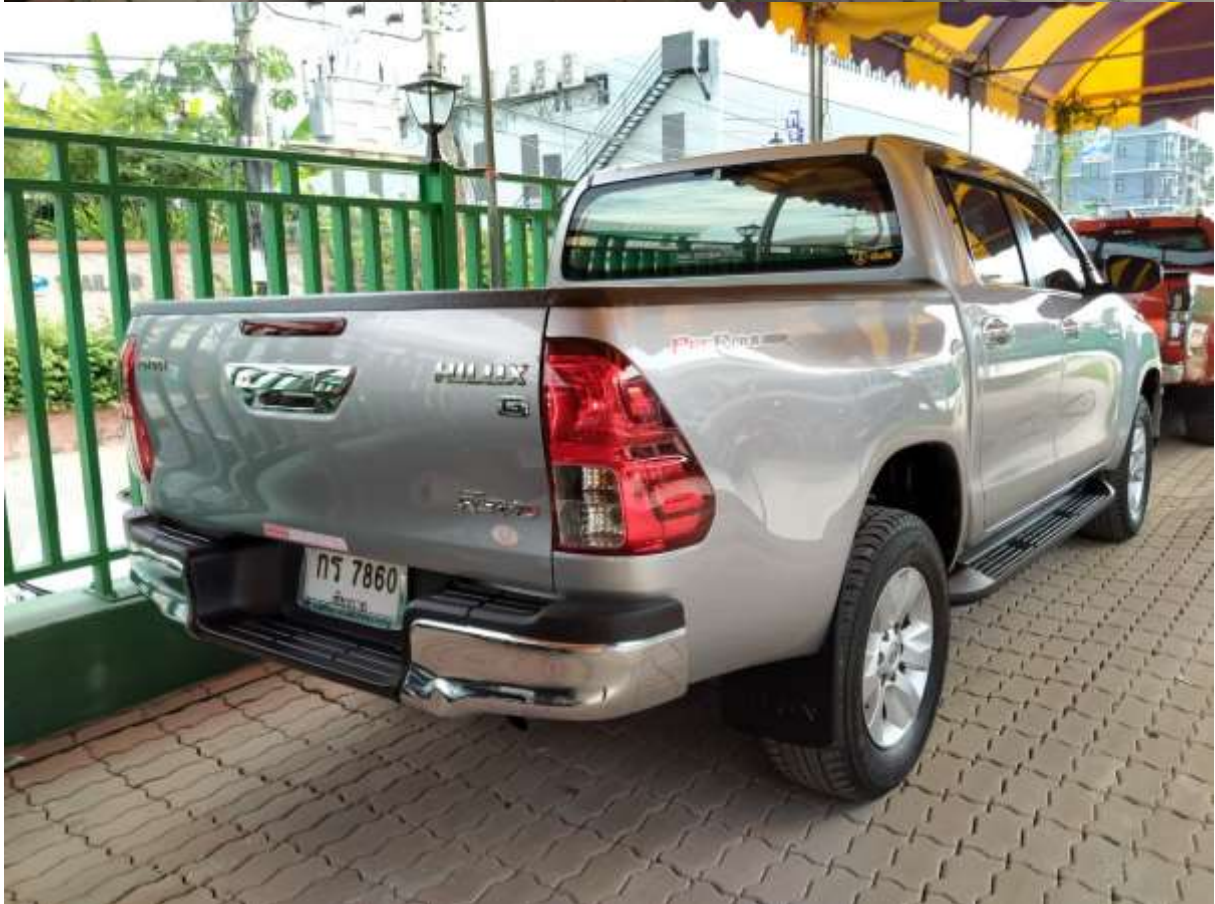
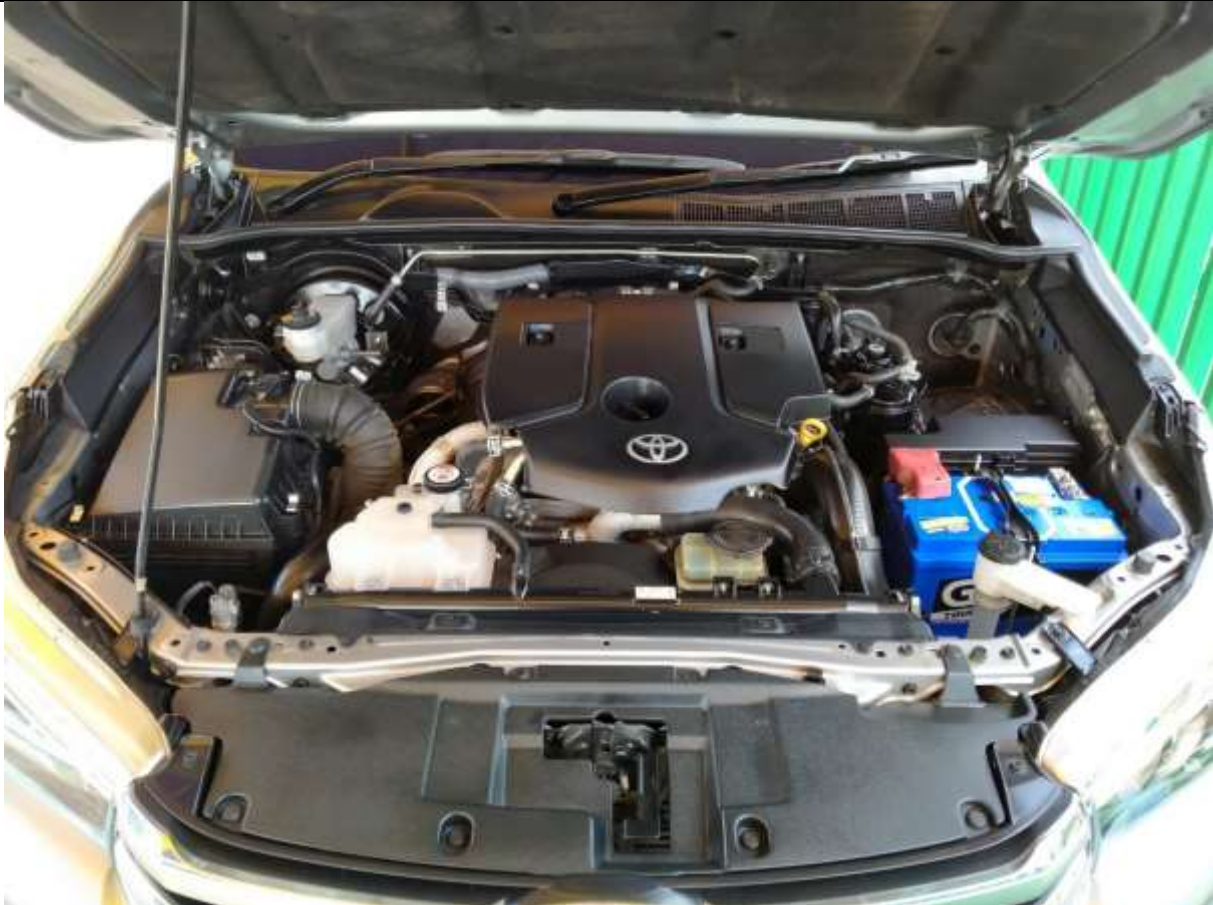
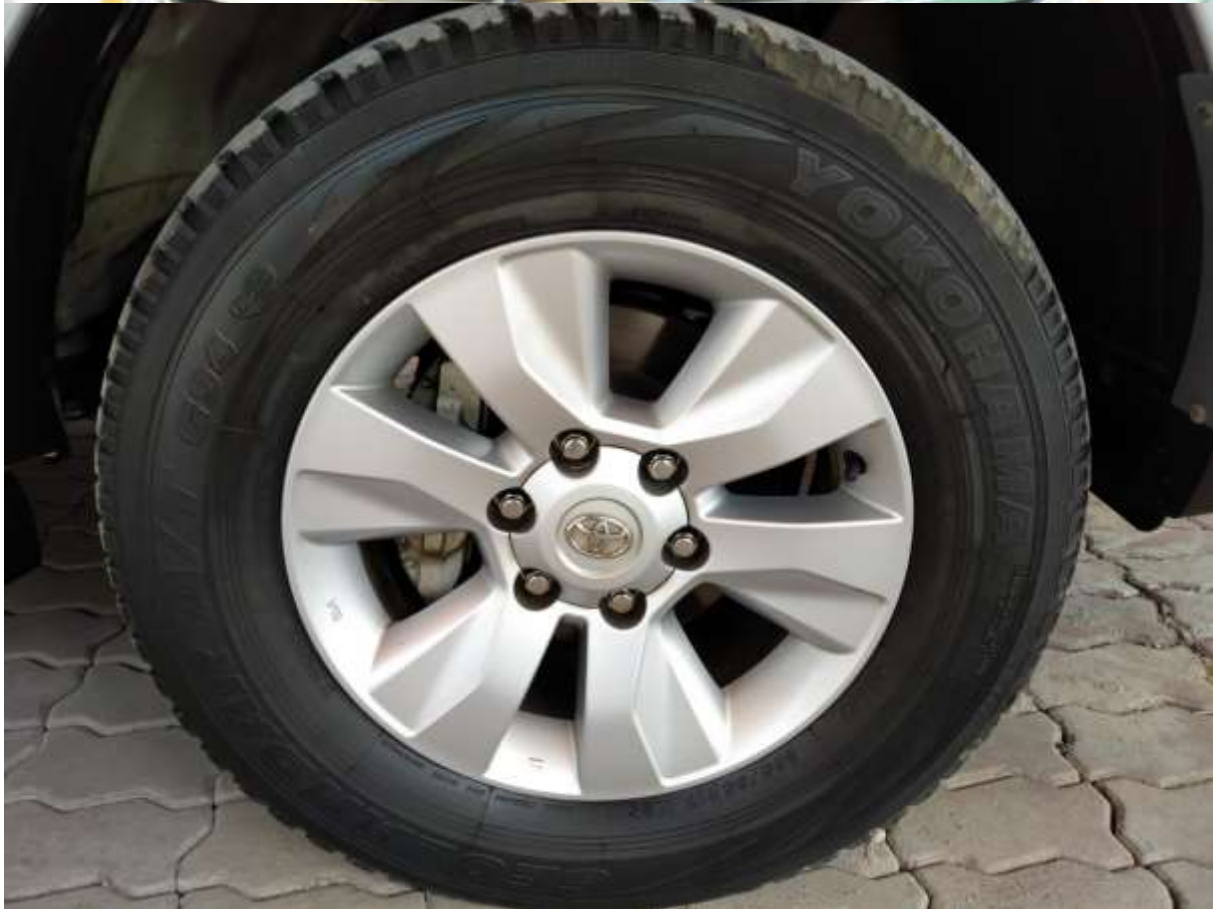
ภาพภายนอก - Exterior Visual Details:

กันชนหน้า Front Bumper	สภาพดี
	คาน รั้งกันชนหน้า (ขวา) Front Side Member (Right) Appearance	สภาพดี
	คาน รั้งกันชนหน้า (ซ้าย) Front Side Member (Left) Appearance	สภาพดี
	ฝากระโปรงหน้ารถ Bonnet	สภาพดี
	กระจกบังลมหน้า Windshield	สภาพดี
	หลังคา Roof	สภาพดี
	สภาพ และการทำงาน หลังคาชั้นรูป หลังคาเปิดประทุน Sunroof/Convertible functional and appearance	N/A
	ประตูหน้าขวา Front Right Door	สภาพดี
	ประตูหลังขวา Rear Right Door	สภาพดี
	ประตูเลื่อนด้านขวา Sliding Right Door	N/A
	บันไดขายน้าด้านขวา Right Rocker Panel	สภาพดี
	ประตูหน้าซ้าย Front Left Door	สภาพดี
	ประตูหลังซ้าย Rear Left Door	สภาพดี
	ประตูเลื่อนด้านซ้าย Sliding Left Door	N/A

บันไดซ้ายน้ำด้านซ้าย Left Rocker Panel	สภาพดี
	ประตูท้าย,ฝากระโปรงท้าย Rear Tail Gate	สภาพดี
	กระจกบังลมหลัง Rear Screen	สภาพดี
	กันชนหลัง Rear Bumper	สภาพดี
	คาน รับกันชนหลัง (ขวา) Rear Side Member (Right) Appearance	สภาพดี
	คาน รับกันชนหลัง (ซ้าย) Rear Side Member (Right) Appearance	สภาพดี
	เสาโครงสร้าง A ขวา Right A-Pillar	สภาพดี
	เสาโครงสร้าง B ขวา Right B-Pillar	สภาพดี
	เสาโครงสร้าง C ขวา Right C-Pillar	สภาพดี
	เสาโครงสร้าง D ขวา Right D-Pillar	N/A
	เสาโครงสร้าง A ซ้าย Left A-Pillar	สภาพดี
	เสาโครงสร้าง B ซ้าย Left B-Pillar	สภาพดี
	เสาโครงสร้าง C ซ้าย Left C-Pillar	สภาพดี
	เสาโครงสร้าง D ซ้าย Left D-Pillar	N/A
	ระบบบังคับเลี้ยว Steering Components	สภาพดีตามอายุการใช้งาน
