I024/0019-17

Mitsubishi Attrage 1.2 GLX

INSPECTION
BY ONE2CAR

Vehicle Inspection Report สรุปผลการตรวจสภาพรถ (Inspection Summary)

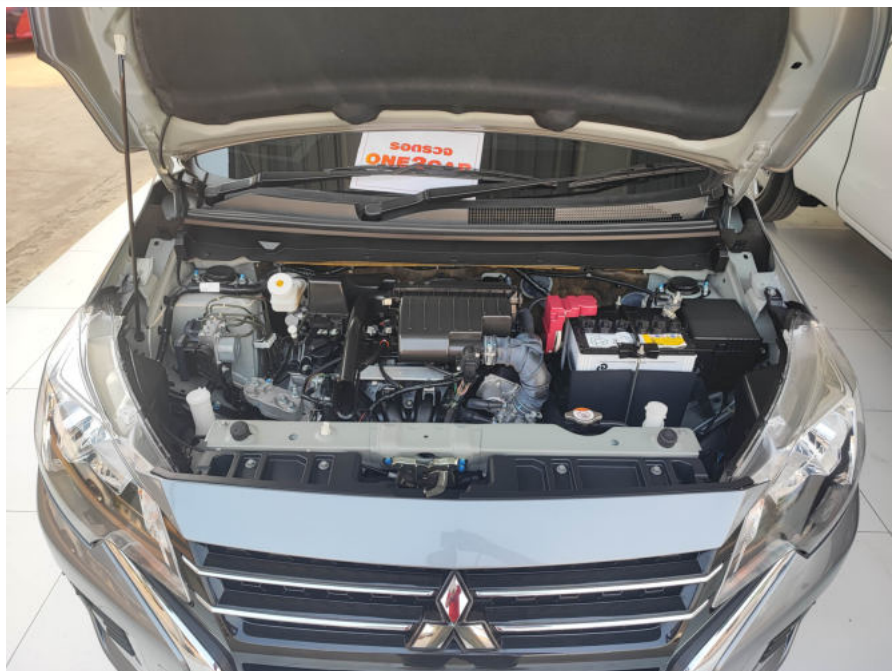
ภาพห้องเครื่อง

Voltage	12.9	V
Rating	500	CCA
Current	534	CCA
Internal resistance	5.24	mΩ
State of Charge	100	%
State of Health	100	%
Status	GREAT

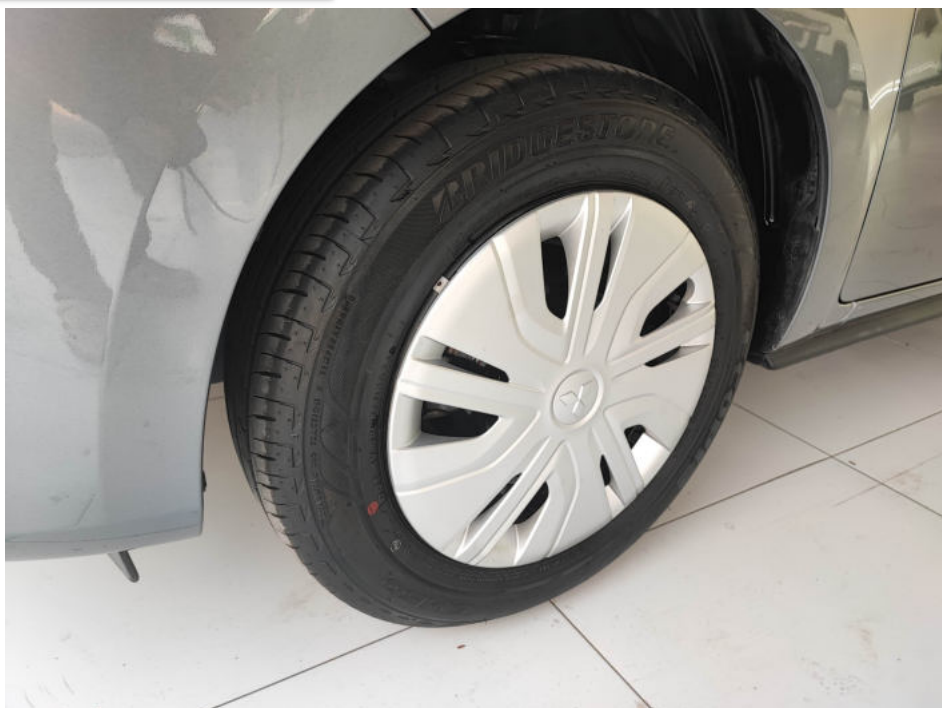
ขอบยาง ล้อ

36/21
