1023/0102-1

Mazda 2 1.3 High Connect Sedan

INSPECTION
BY ONE2CAR

Vehicle Inspection Report

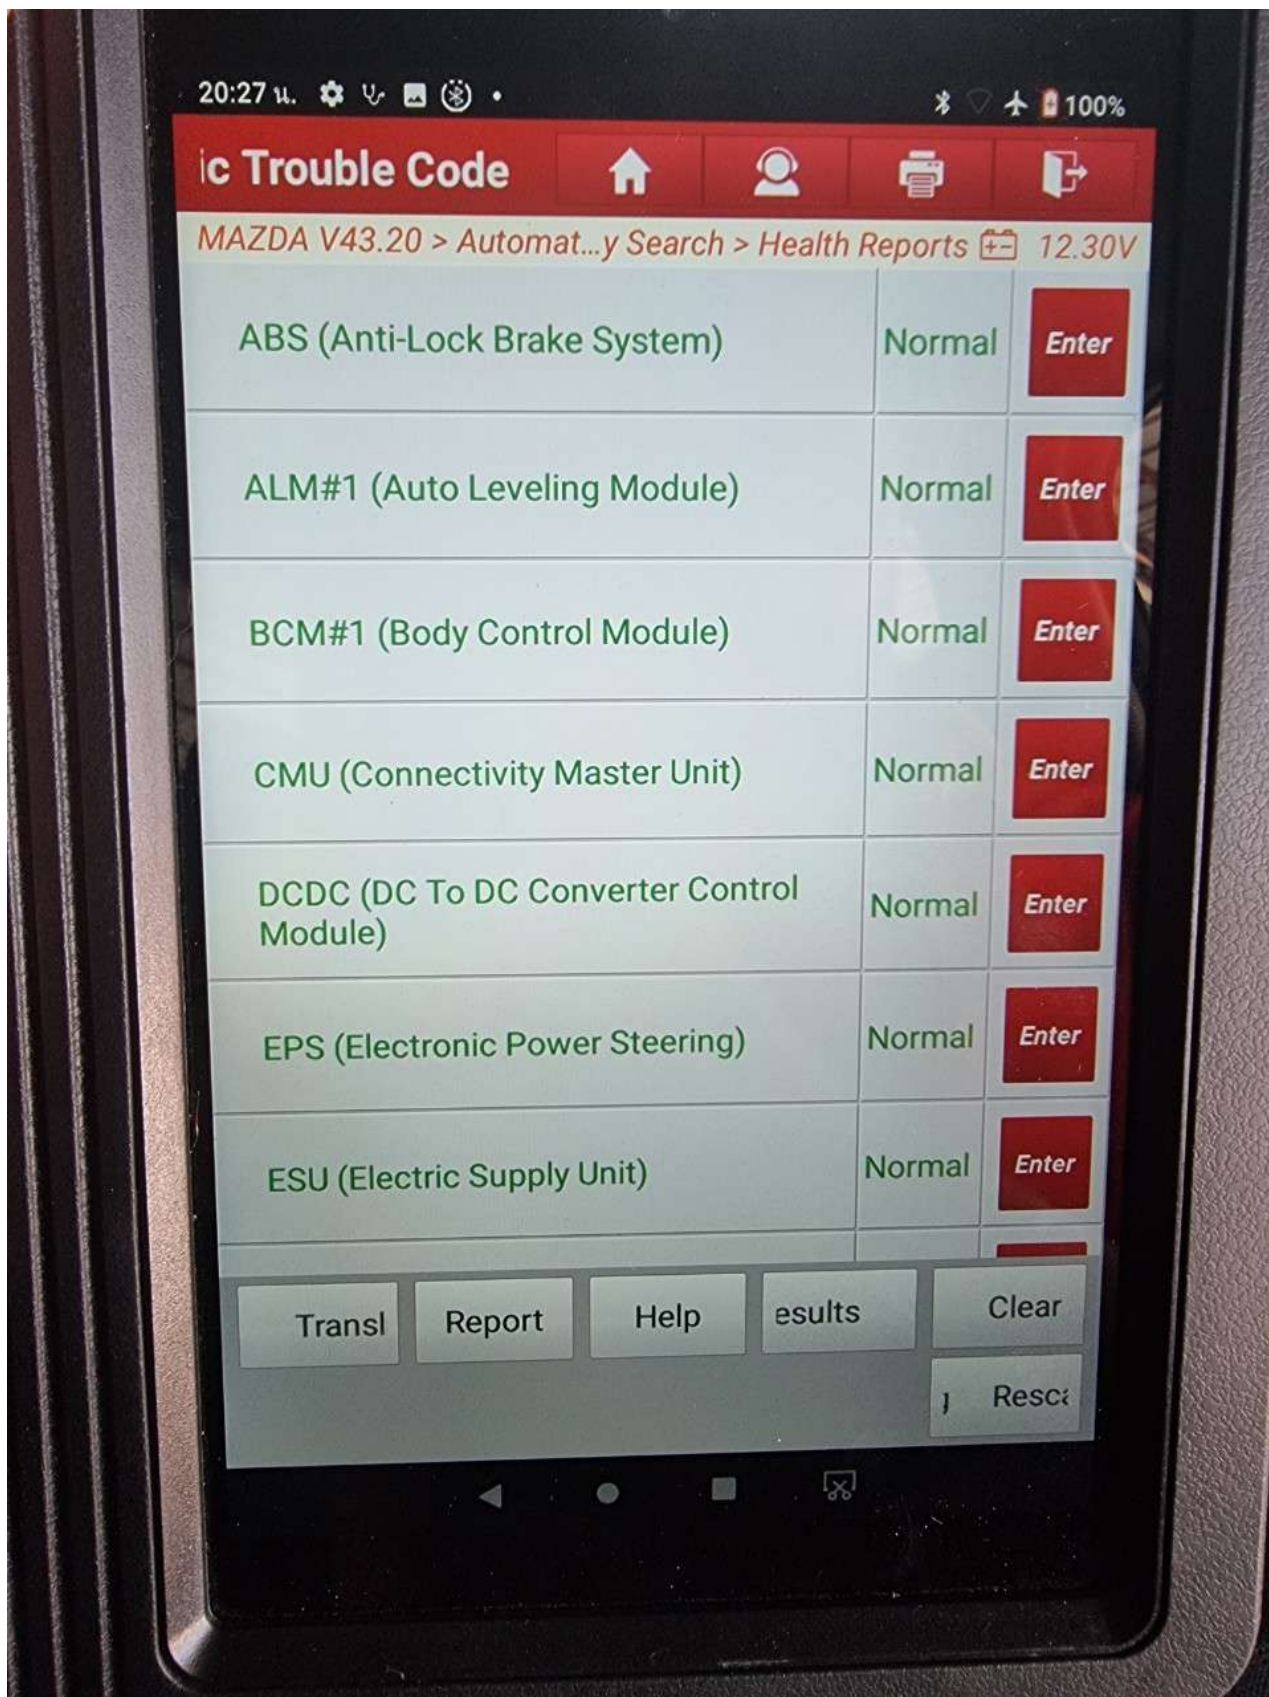
ภาพ OBD

รายการตรวจ 6 รายการ	สถานะ
1.1 ไม่เคยเกิดอุบัติเหตุรุนแรงจนทำให้โครงสร้างรถมีปัญหาความปลอดภัย No Evidence of Major or Hail Damage	ดี (Good)
1.2 ไม่มีการตัดต่อ ตัดแปลง คัชชี และ โครงสร้างรถ No chassis and cab structure modified	ดี (Good)
1.3 ไม่เคยประสบภัยจมน้ำ No Evidence of Flood	ดี (Good)
1.4 ไม่เคยประสบภัยอัคคีภัย No Evidence of Fire	ดี (Good)
1.5 การวินิจฉัยผ่านทาง OBD On-Board Diagnostics (OBD)	ดี (Good)
1.6 สภาพรถโดยรวม Overall Appearance	ดี (Good)
