1023/0334-2

Honda Mobilio 1.5 RS

Oct 31, 2023

Vehicle Inspection Report
สรุปผลการตรวจสภาพรถ (Inspection Summary)

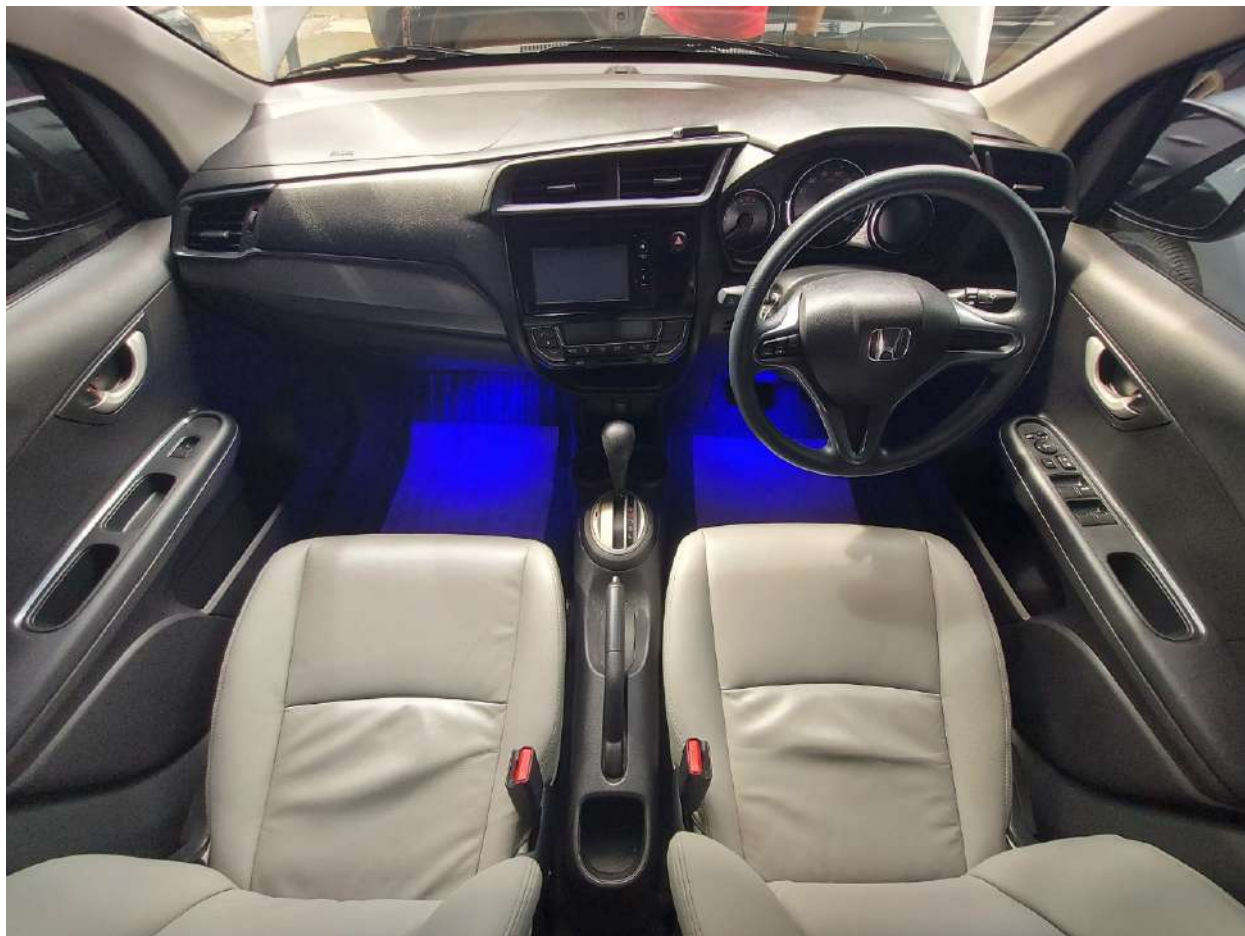
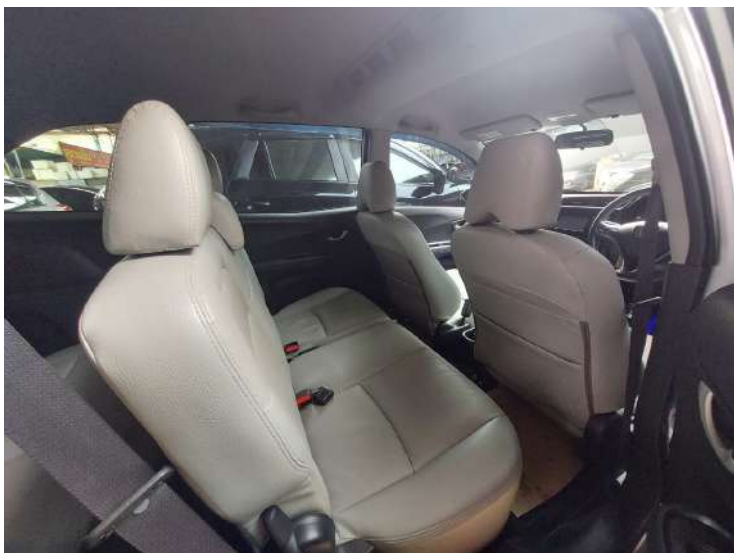
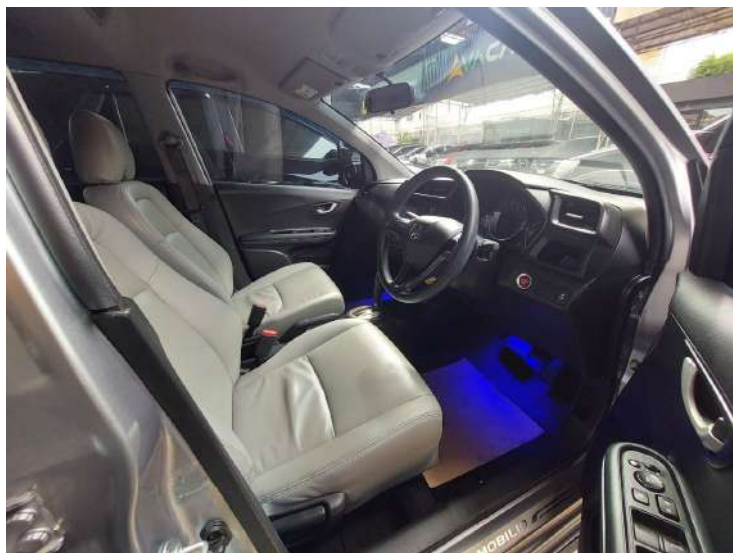
ภาพภายใน

รายการตรวจ 4 รายการ	สถานะ
2.1 สภาพที่นั่ง Seat Appearance	ดี (Good)
2.2 การทำงาน การปรับ และการล็อกเบาะ Seat Adjust functional	ดี (Good)
2.3 สภาพรางไต่เบาะ Seat slide adjust rail	ดี (Good)
2.4 เข็มขัดนิรภัย Seat Belts	ดี (Good)
