เลขคำขอบริการ (Job No.) : 1... (1)

Honda Civic 1.8 FC E i-VTEC

Vehicle Inspection Report

สรุปผลการตรวจสภาพรถ (Inspection Summary)

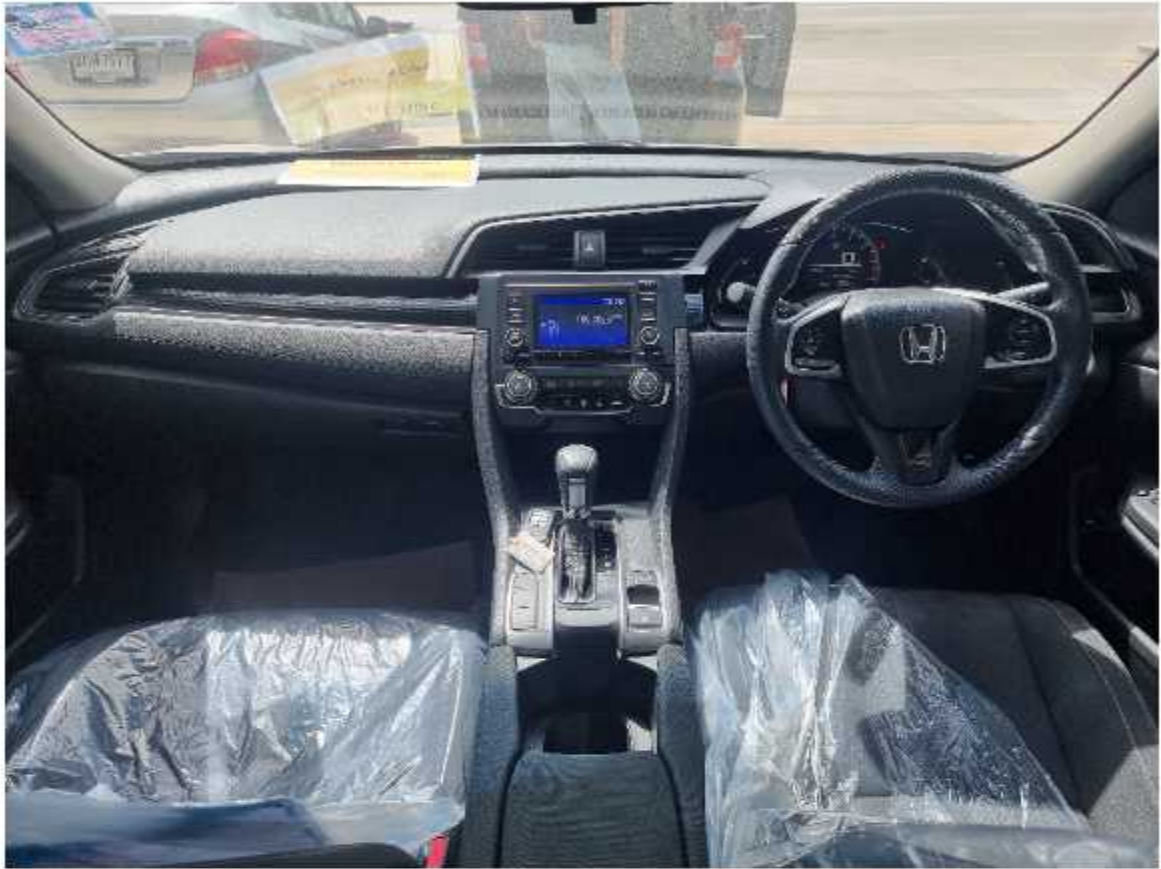
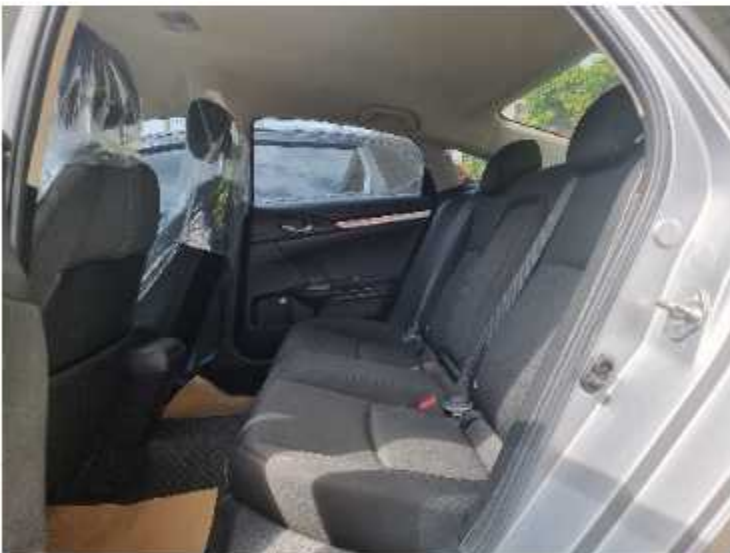
ภาพภายใน

รายการตรวจ 20 รายการ	สถานะ
2.1 สภาพที่นั่ง Seat Appearance	ดี (Good)
2.2 การทำงาน การปรับ และการล็อกเบาะ Seat Adjust functional	ดี (Good)
2.3 สภาพรางไต่เบาะ Seat slide adjust rail	ดี (Good)
2.4 เข็มขัดนิรภัย Seat Belts	ดี (Good)
2.5 แผงคอนโซลหน้า Other Trims	ดี (Good)
2.6 เครื่องเสียงภายในรถ Radio/ Multiplayer	ดี (Good)
2.7 ลำโพง Speaker working	ดี (Good)
2.8 ไล่ฝ้ากระจกหลัง Rear Window Demister	ดี (Good)
2.9 อุปกรณ์ปรับอากาศทำความเย็นและความร้อน Air Condition/Heater	ดี (Good)

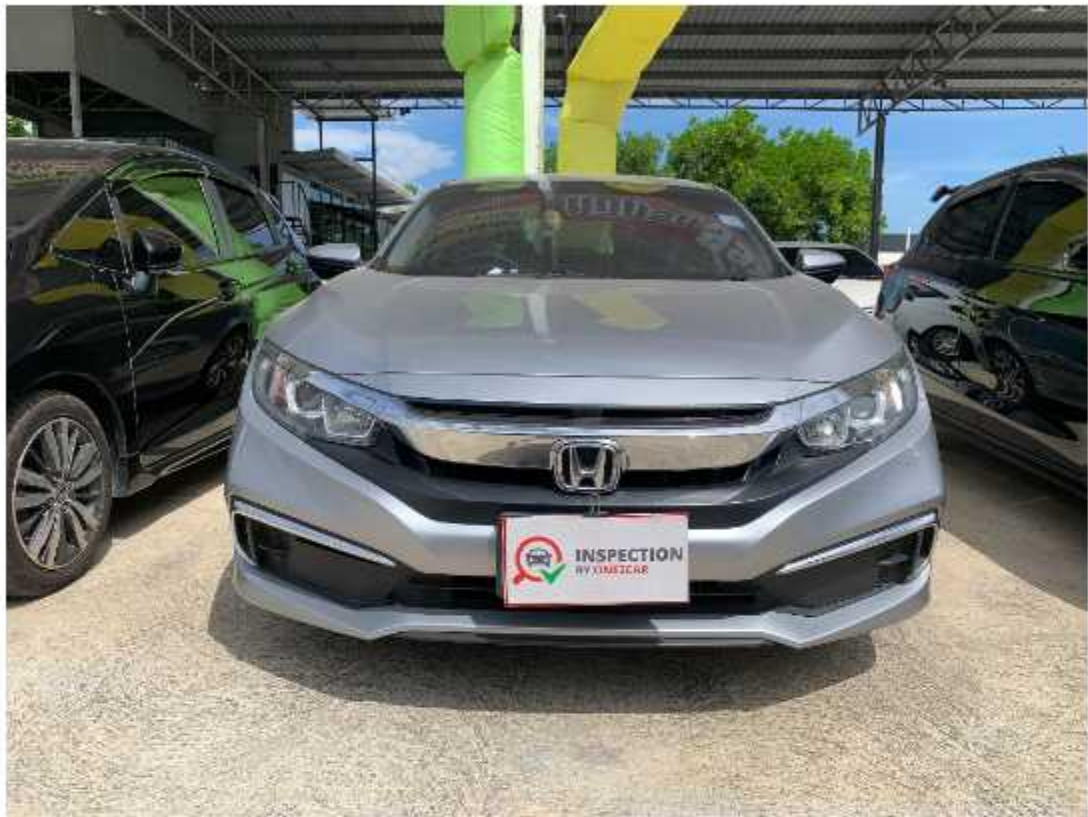
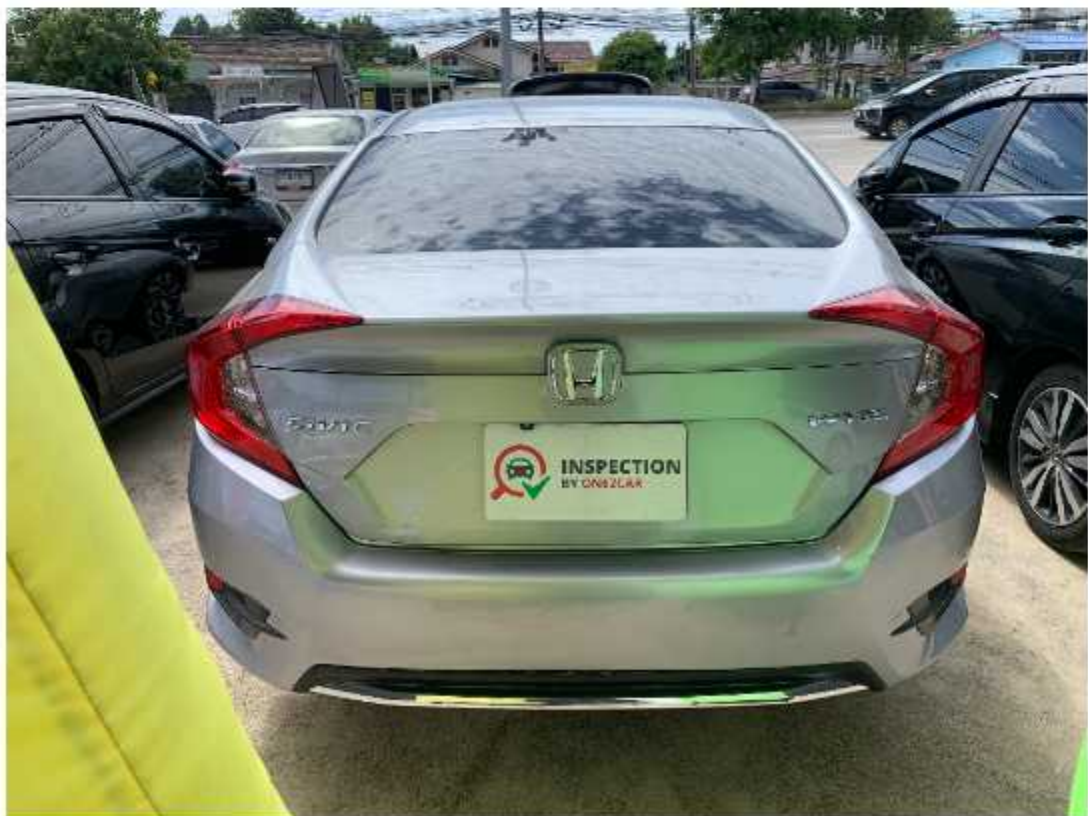
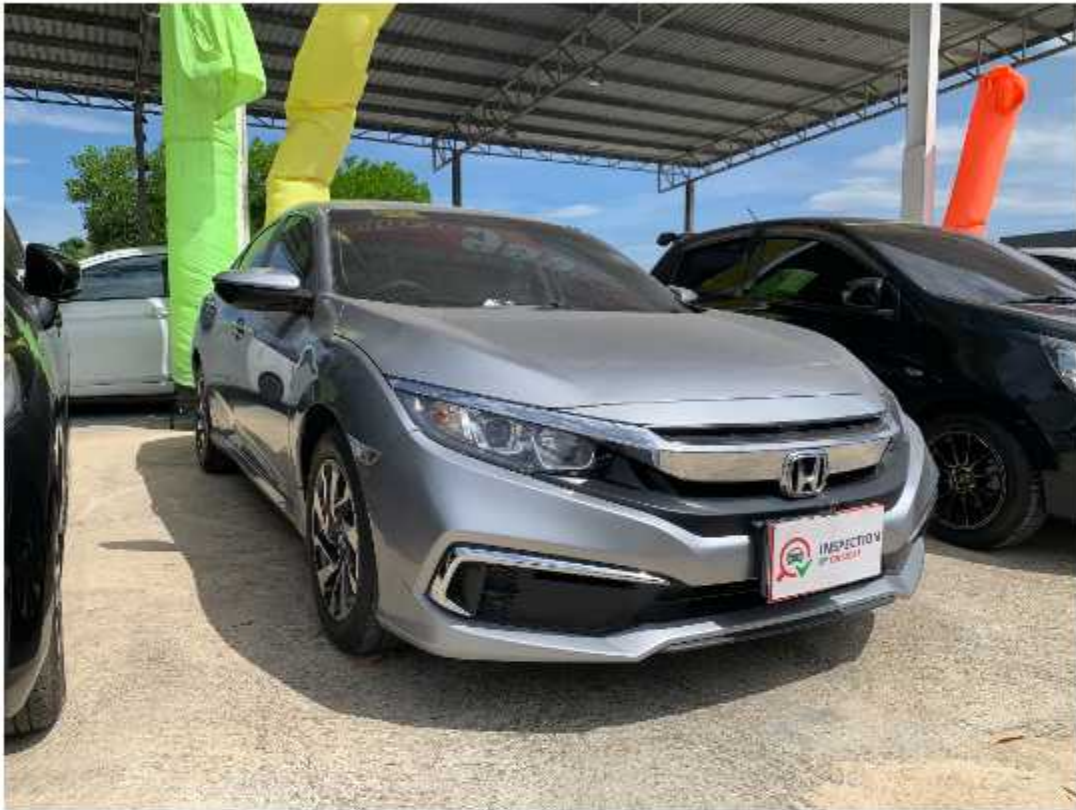
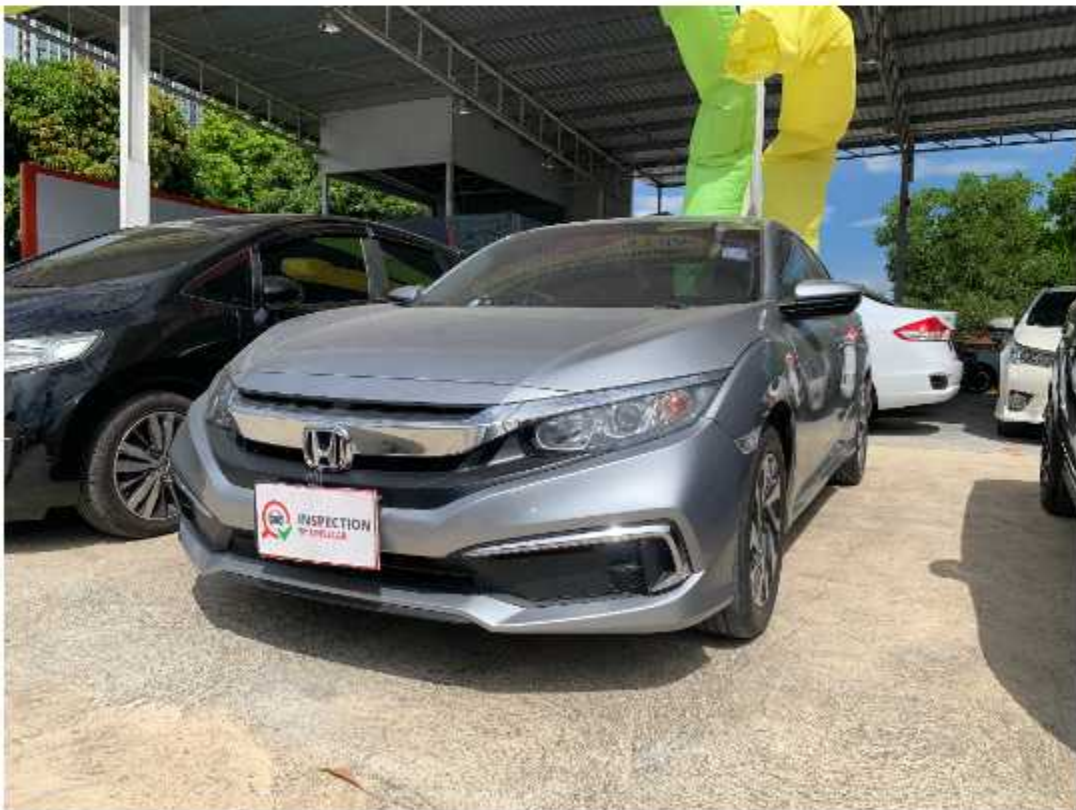
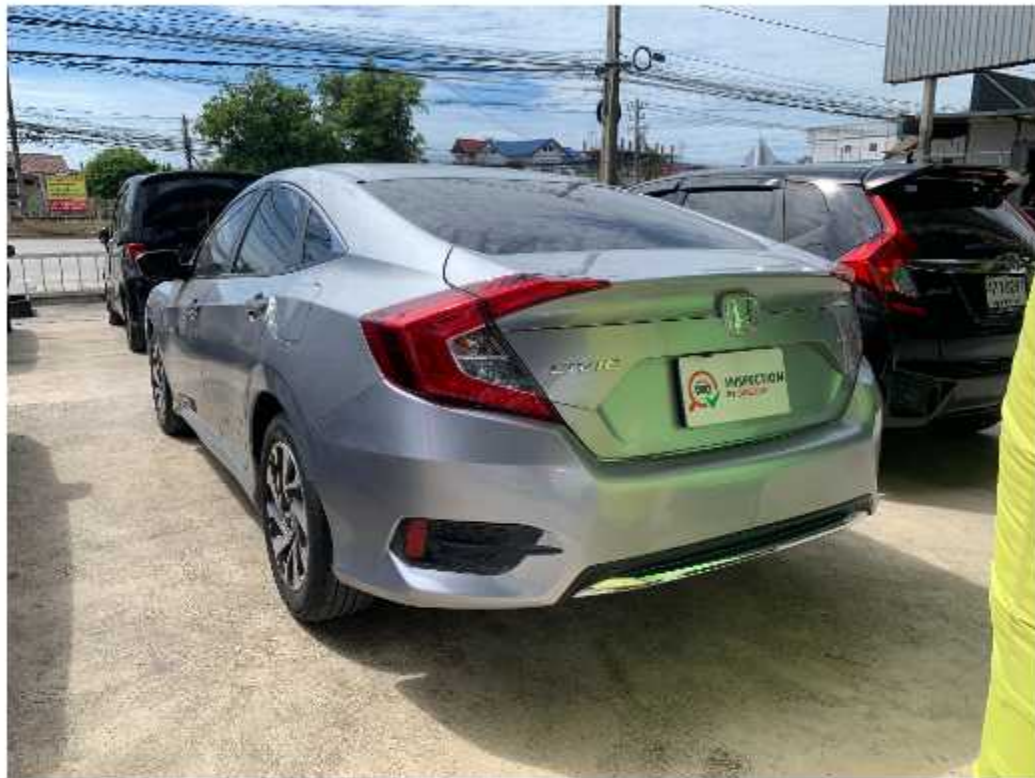
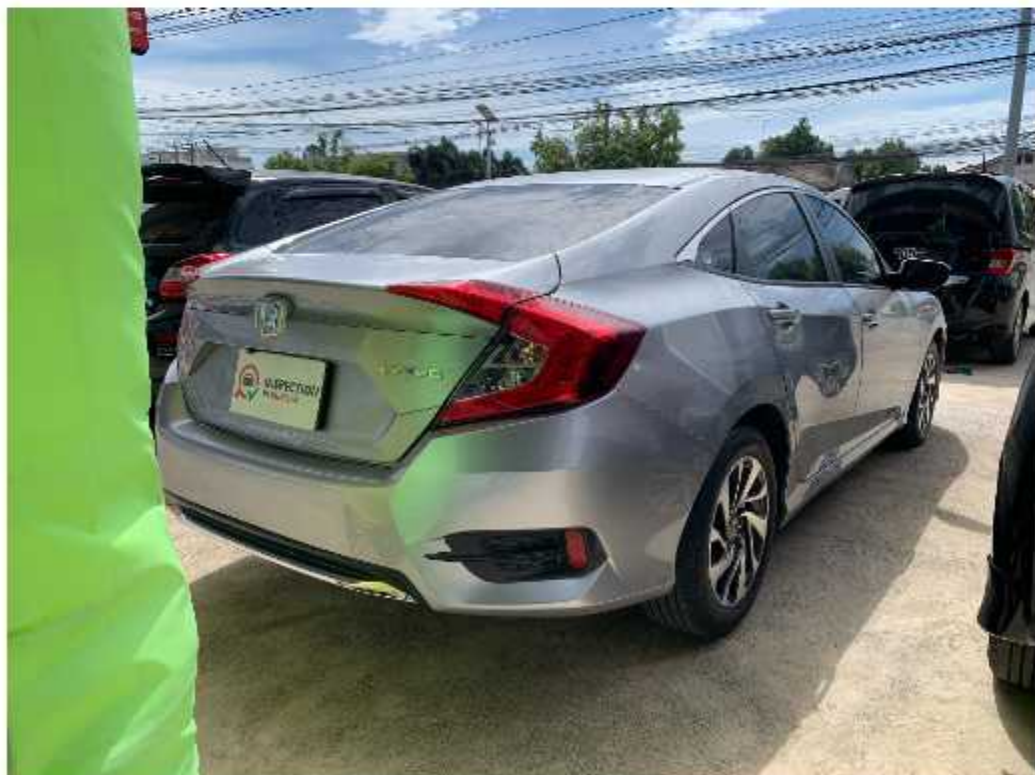
ภาพภายนอก

รายการตรวจ 49 รายการ	สถานะ
3.1 กันชนหน้า Front Bumper	ดี (Good)
3.2 คาน รับกันชนหน้า (ขวา) Front Side Member (Right)	ดี (Good)
3.3 คาน รับกันชนหน้า (ซ้าย) Front Side Member (Left)	ดี (Good)

3.4 กระจังหน้ารถ Front Grill	ดี (Good)
3.5 ชุดคานหน้ารับหม้อน้ำ Radiator Core Support	ดี (Good)
3.6 ฝากระโปรงหน้ารถ Bonnet	ดี (Good)
3.7 ฝาห้องเครื่องด้านหน้า Cowl Panel Fire Wall	ดี (Good)

3.8 กระจกบังลมหน้า Windshield	ดี (Good)
3.9 หลังคา Roof	ดี (Good)
3.10 สภาพและการทำงานของหลังคาซันรูฟ หลังคาเปิดประทุน Sunroof/Convertible functional and appearance	N/A

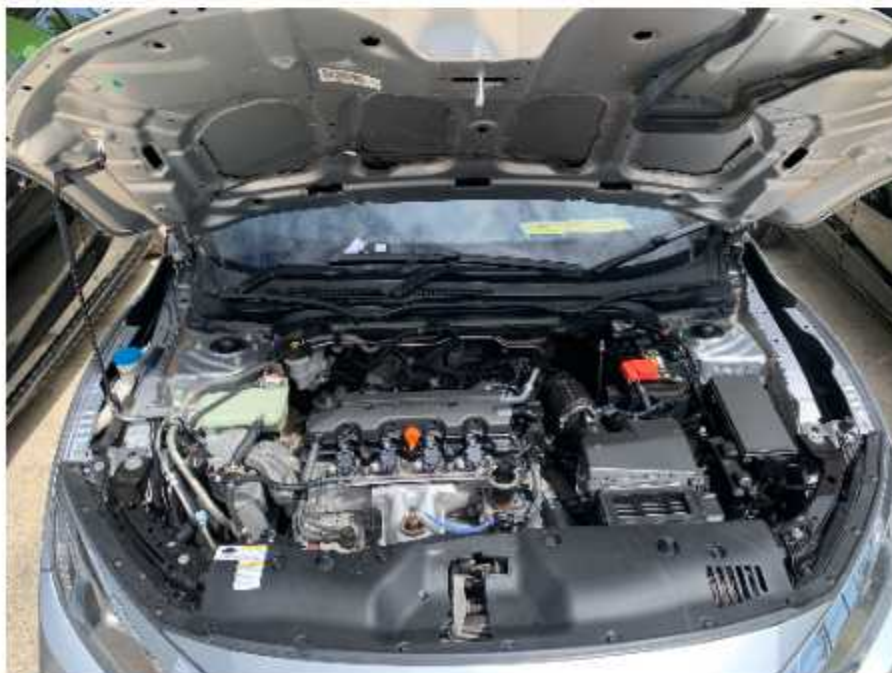
ภาพห้องเครื่อง

Voltage	12.7	V
Rating	400	CCA
Current	465	CCA
Internal resistance	6.01	mΩ
State of Charge	100	%
State of Health	100	%
Status	GREAT

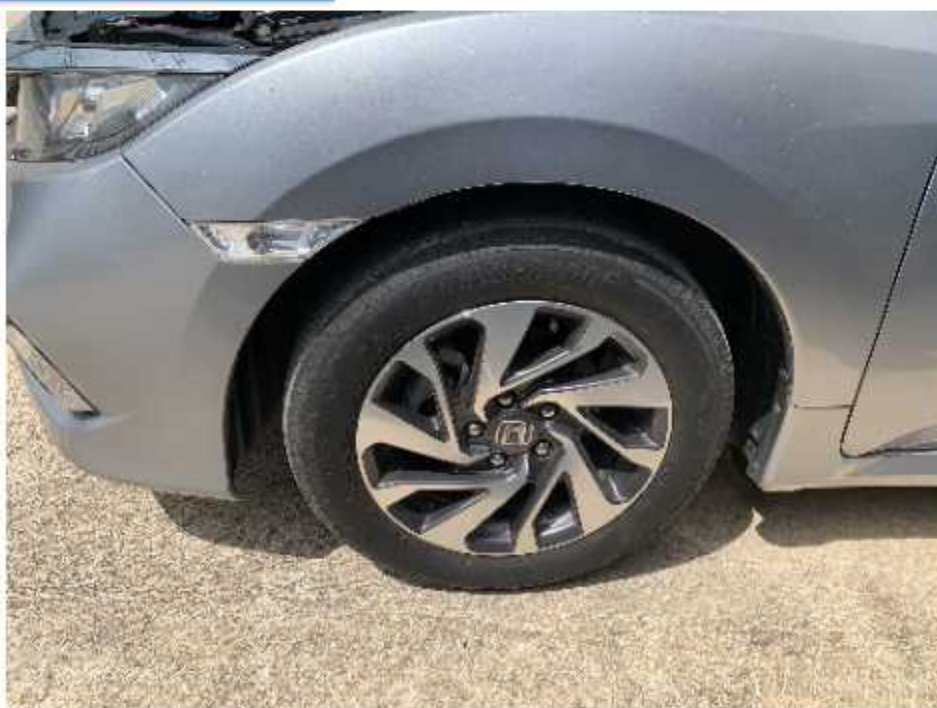
ทอยาง ล้อ

5.1 สภาพยางรถยนต์, สปีดพาร์ท/ปีผลิต Tires Appearance, Year

ดี (Good)
