I024/0024-17

Mercedes-Benz E350 2.0 e AMG Dynamic

Mar 15, 2024

Vehicle Inspection Report สรุปผลการตรวจสภาพรถ (Inspection Summary)

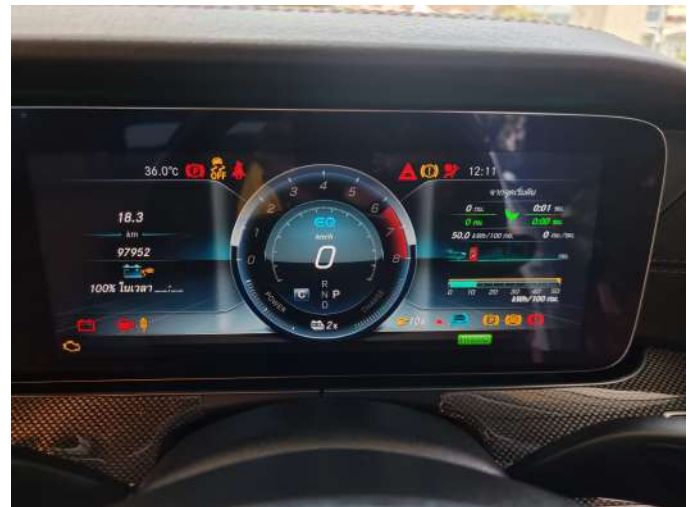
รูปเลขไมล์ (Mileage Picture) :

97952

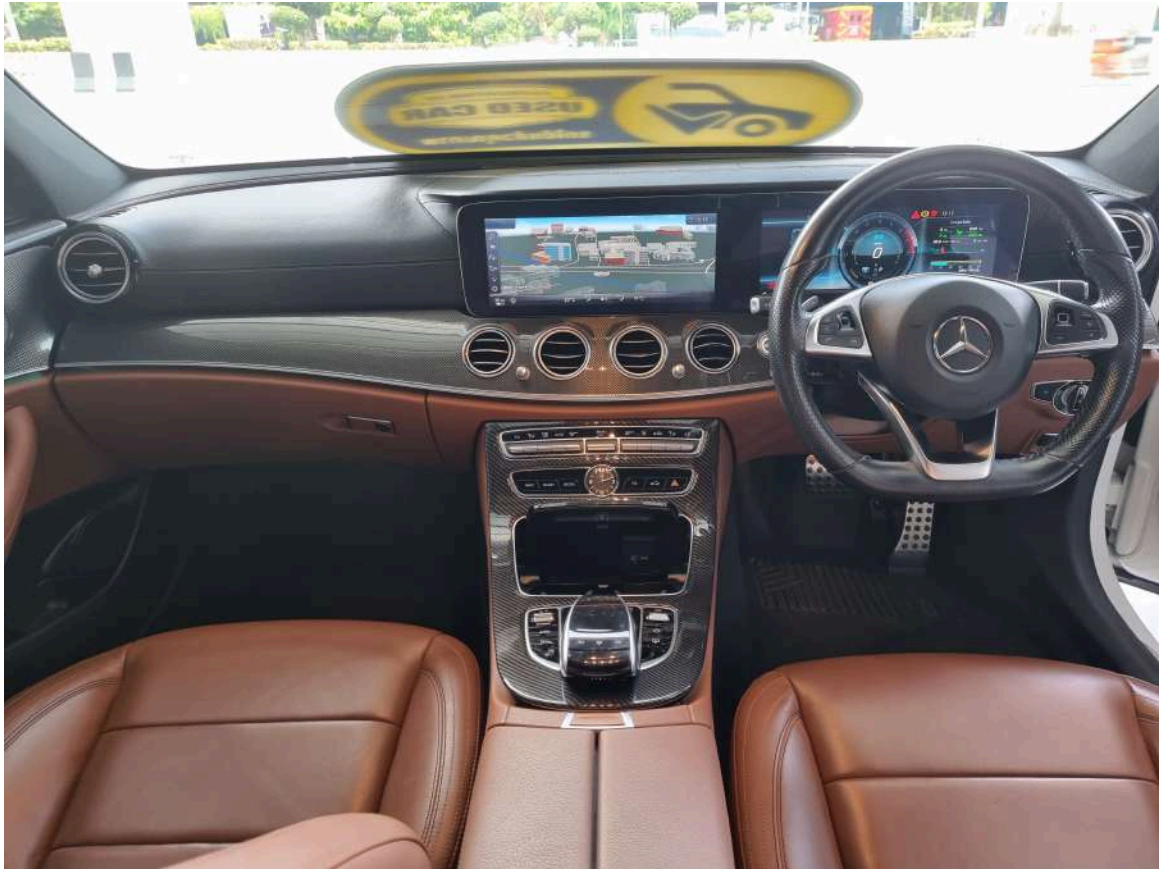
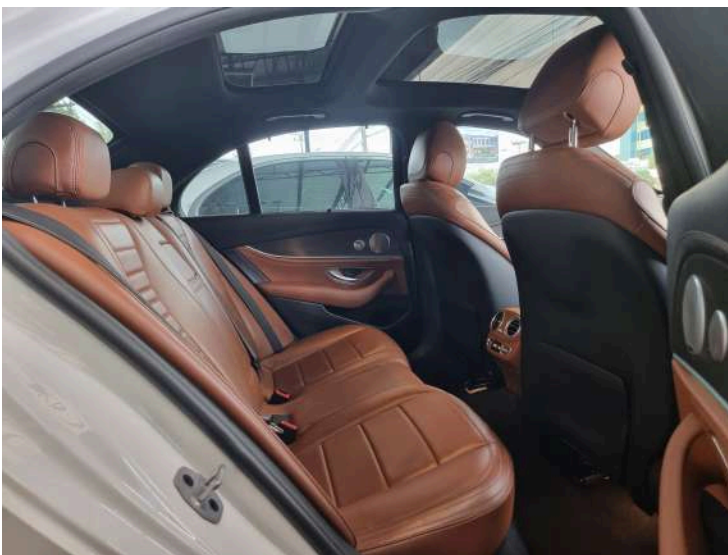
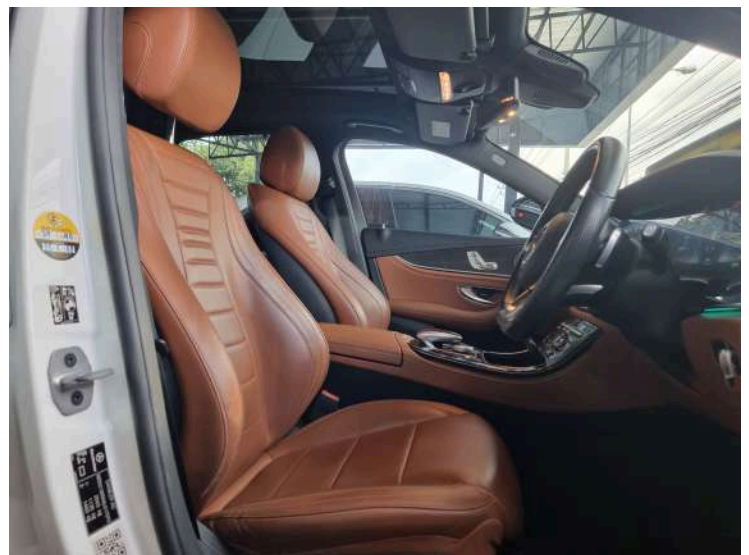
ภาพภายใน

ประเมินสภาพรวม: ผ่าน
อุปกรณ์หลัก/อุปกรณ์เสริมขณะขับที่:

- ✓ ระบบปรับอากาศ [ผ่าน]
- ✓ ไฟส่องสว่าง [ผ่าน]
- ✓ ไฟเลี้ยว/ไฟฉุกเฉิน [ผ่าน]
- ✓ หน้าปัดและมาตรวัด [ผ่าน]
- ✓ เข็มชี้ดิรภัย [ผ่าน]
- ✓ แตร [ผ่าน]
- ✓ เครื่องเล่นเพลง [ผ่าน]
- ✓ ระบบปัดน้ำฝน [ผ่าน]
- ✓ เบาะนั่งยึดแน่น [ผ่าน]
- ✓ กระจกไฟฟ้า [ผ่าน]

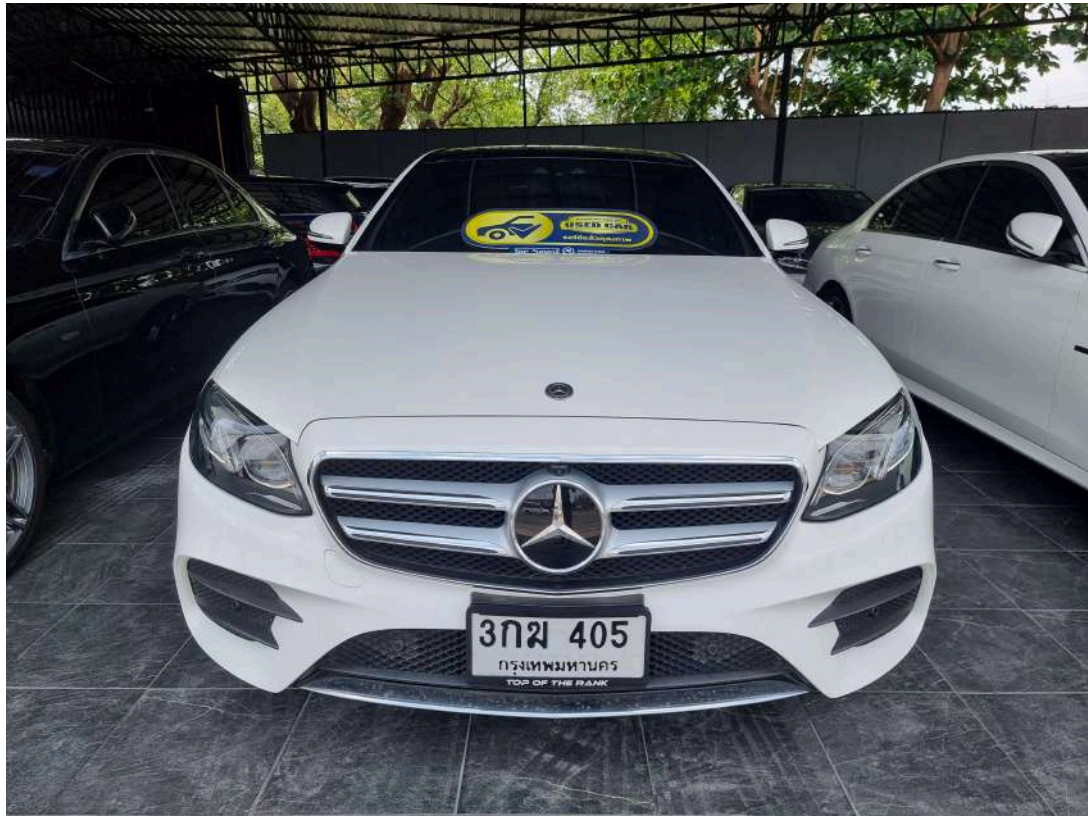
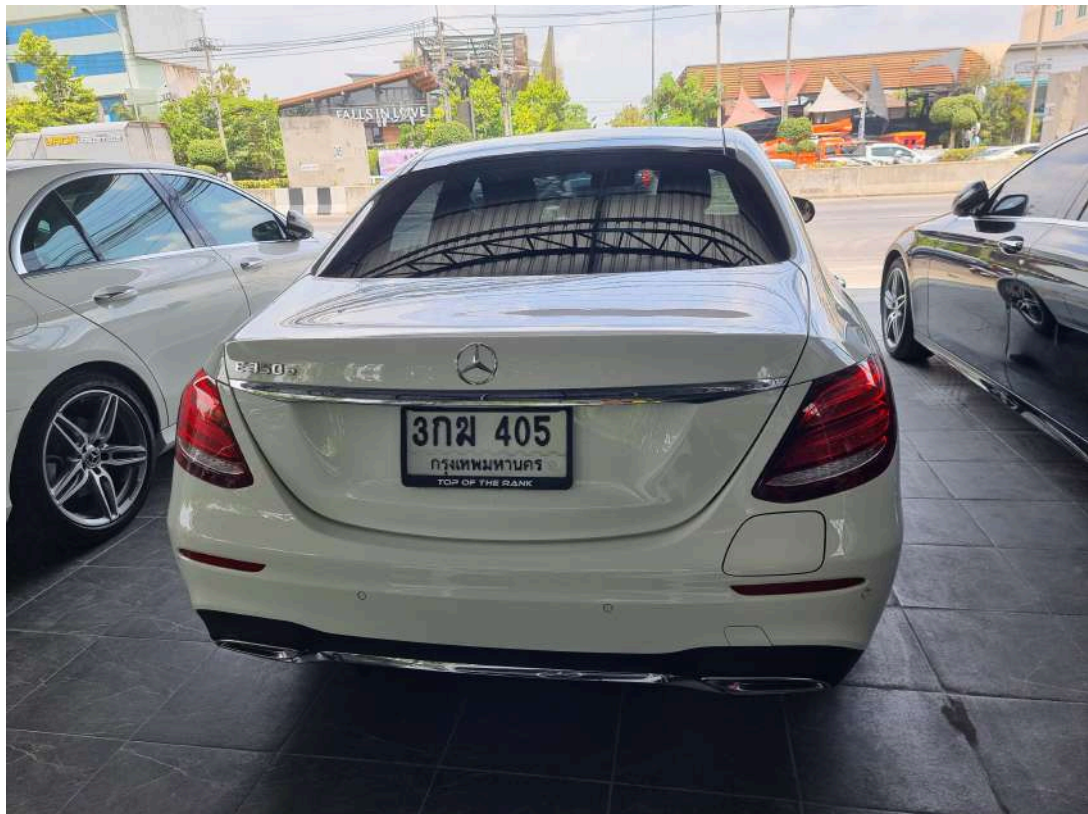
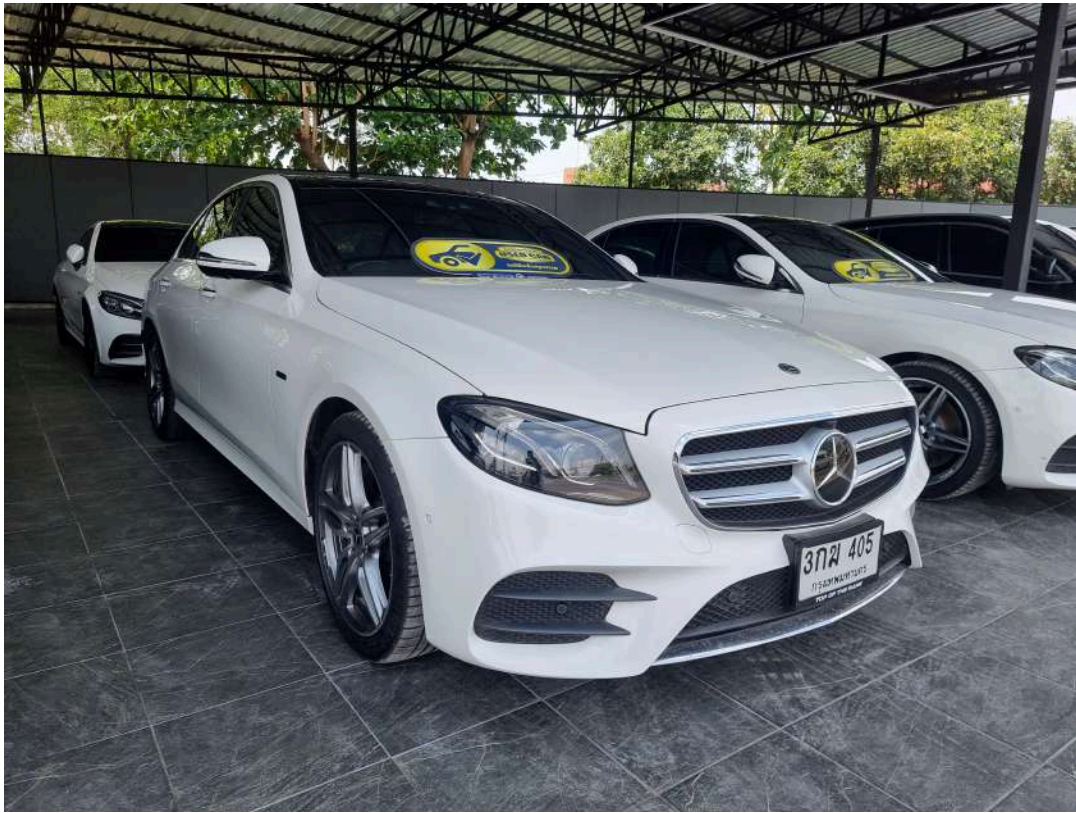
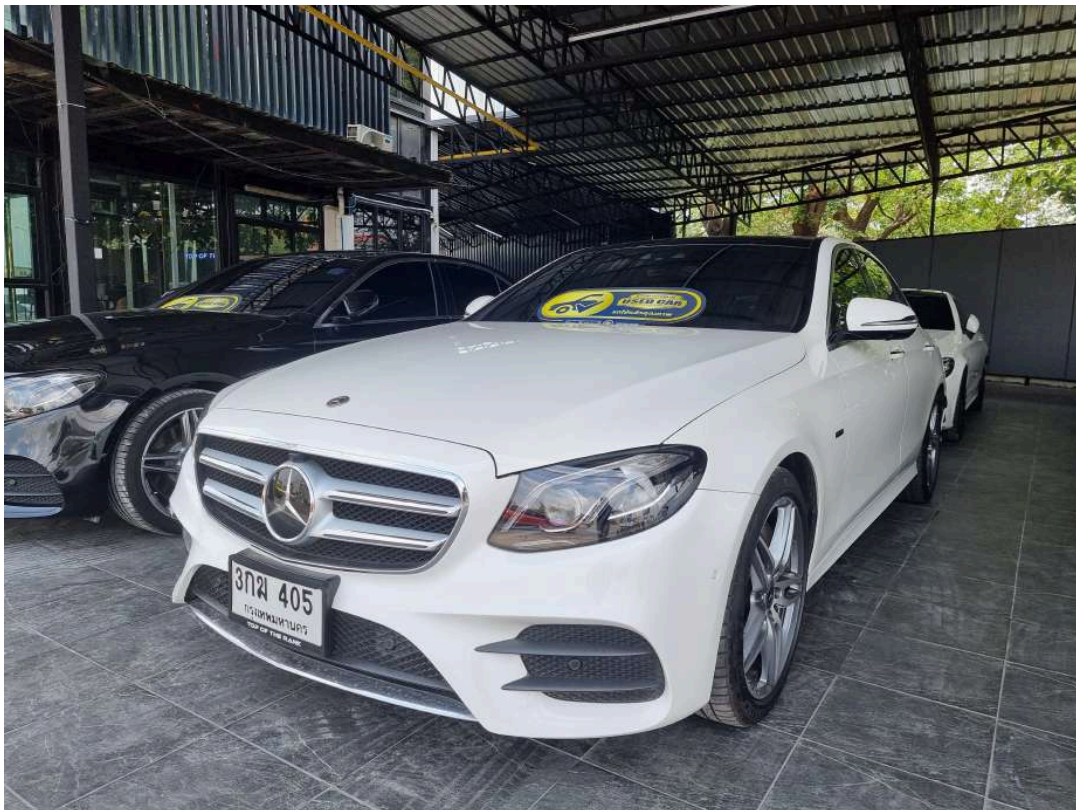
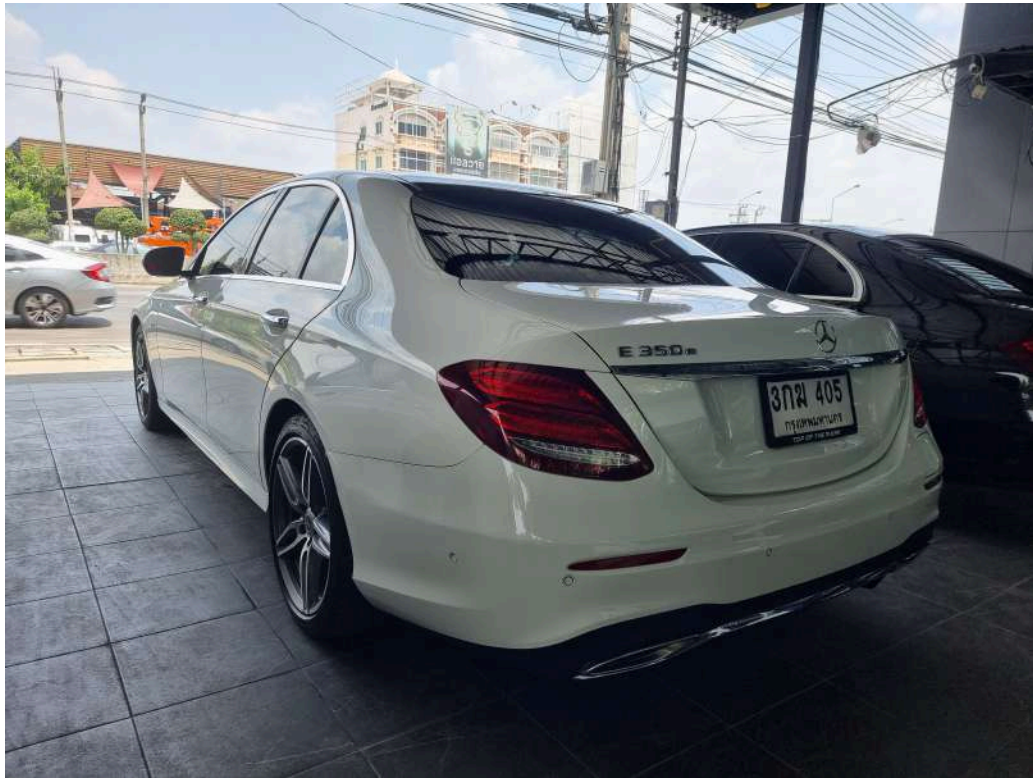
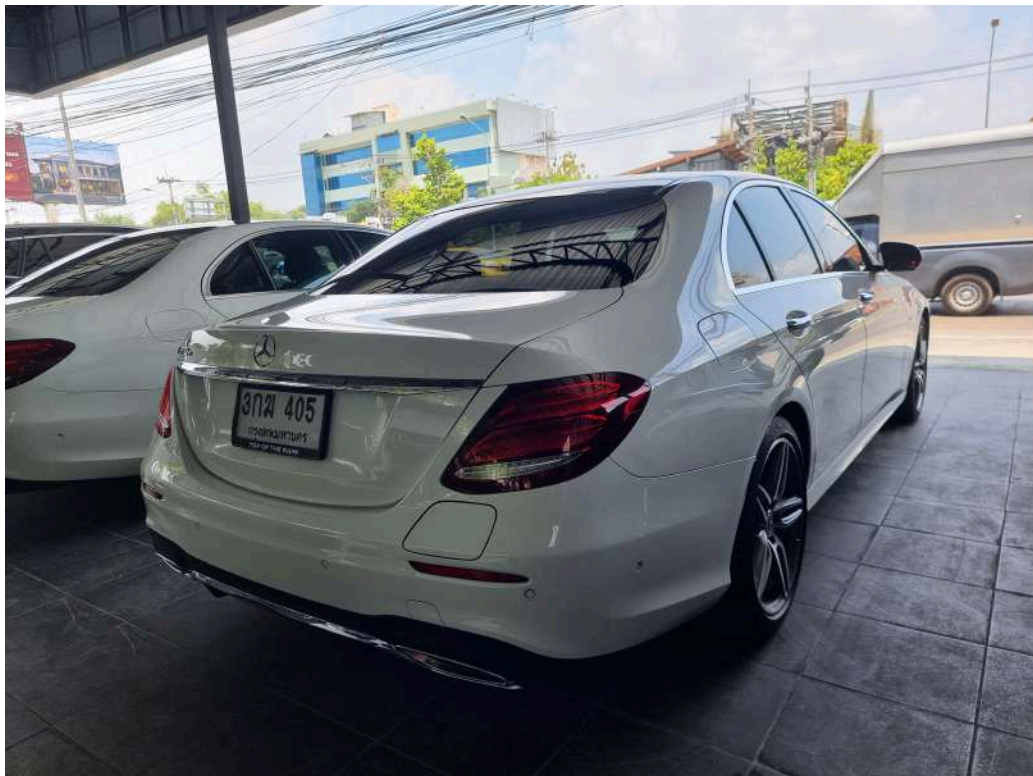
ภาพภายนอก

ประเมินสภาพรวม: ผ่าน
รายการที่รอการแก้ไข: ไม่พบรายการแก้ไข
ชิ้นส่วนประกอบตัวถังรถ

- ✓ แผ่นเพลทเลขตัวถังมองเห็นได้ชัดเจน
- ✓ ชิ้นส่วนประกอบตัวถังรถ ผ่านการวัดค่าความหนาของสีแล้ว
- ✓ สีรถตรงตามเสาเอกสารจดทะเบียน

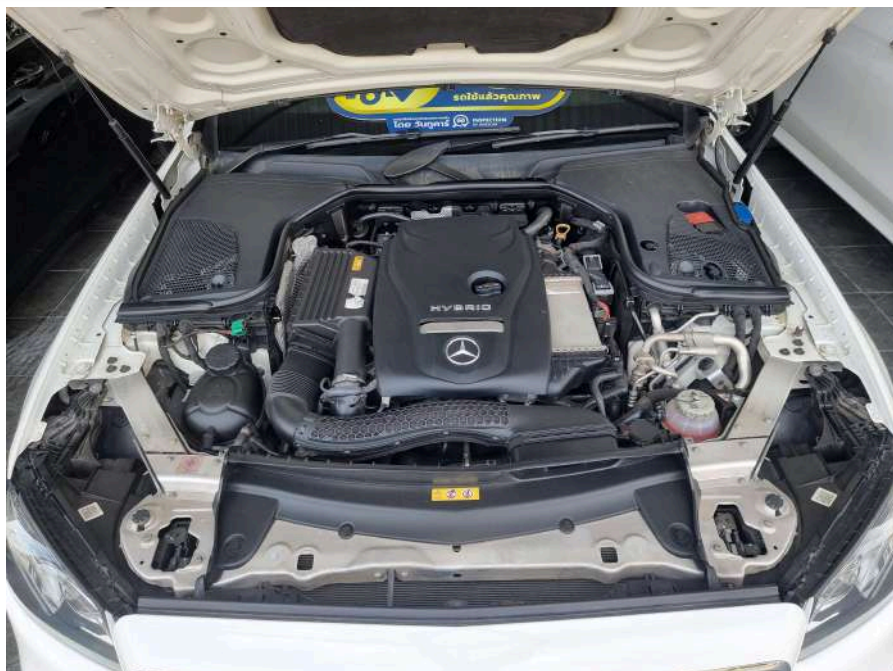
ภาพห้องเครื่อง

- ✓ รอบเดินเบาของเครื่องยนต์ปกติ
- ✓ ไม่มีปัญหาการสตาร์ทเครื่อง
- ✓ ระบบระบายความร้อนเครื่องยนต์แสดงค่าปกติ
- ✓ ไม่เกิดเสียงจากชิ้นส่วนหรือสายพานหน้าห้องเครื่อง
- ✓ ระบบเบรคไม่มีรอยร้าวซึม
- ✓ เครื่องยนต์ไม่มีคราบ/รอยร้าวซึม

Voltage	11.86	V
Rating	700	CCA
Current	1005	CCA
Internal resistance	2.68	mΩ
State of Charge	6	%
State of Health	100	%
Status	GREAT

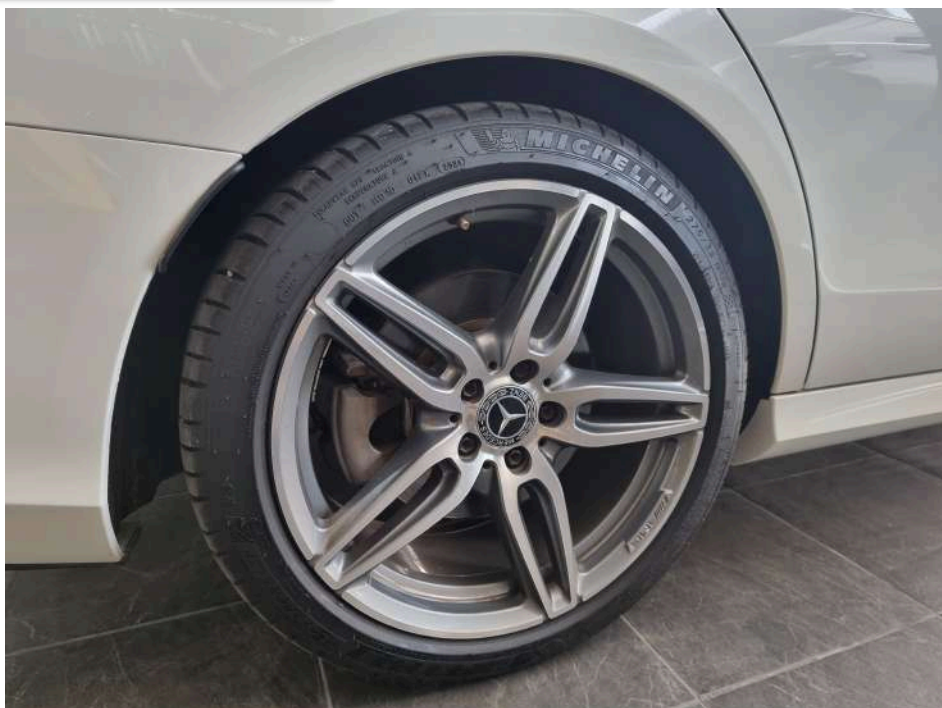
ขอบยาง ล้อ

23/21

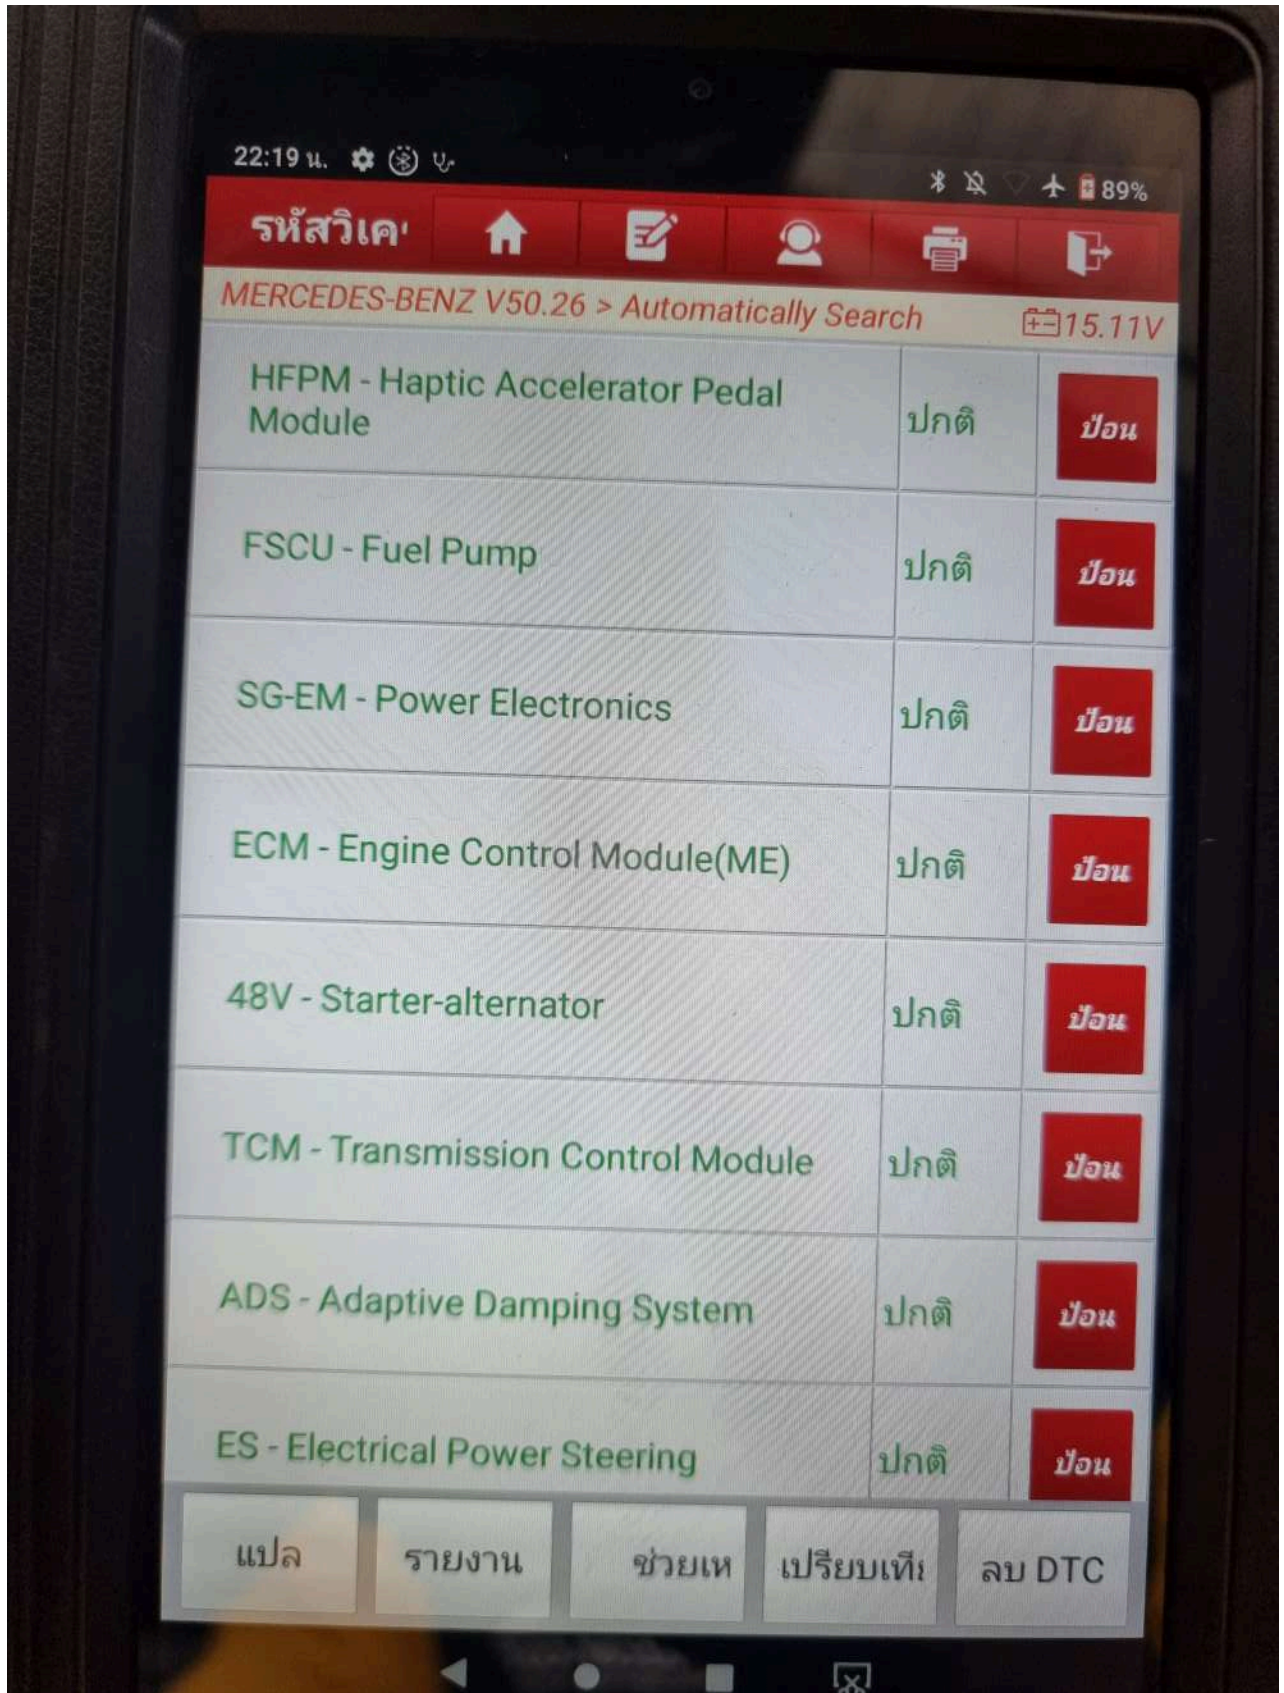
ภาพ OBD

2.17 ตรวจจับพฤติกรรมการขับขี่, ความเร็ว และเครื่องยนต์
OBD II On-Board Diagnostics (OBD)

ดี (Good)
