Vehicle Inspection Report

สรุปผลการตรวจสอบ (Inspection Summary)

| ยี่ห้อ/รุ่น (Brand/Model): TOYOTA YARIS 1.2G | วันที่ตรวจสอบรถยนต์ (Date of Inspection): 06-08-63 |
| หมายเลขตัวถัง (VIN): MR2K39F3X01146009 | เลขคำขอบริการ (Job No.): I020/0023-26 |

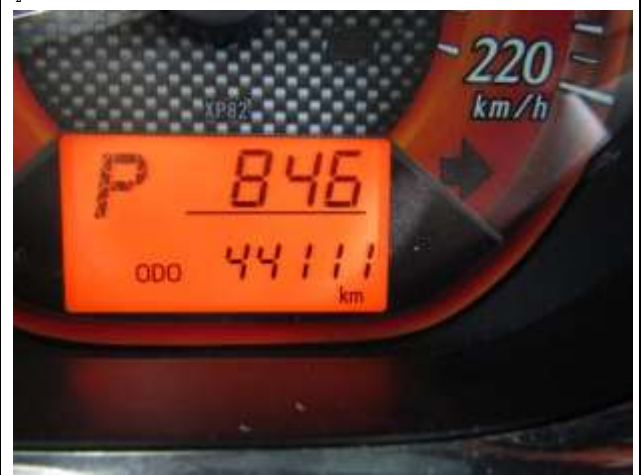
รูปเลขไมล์ (Mileage Picture):

| ระยะการใช้งาน(Mileage): 44,111 กม. | |

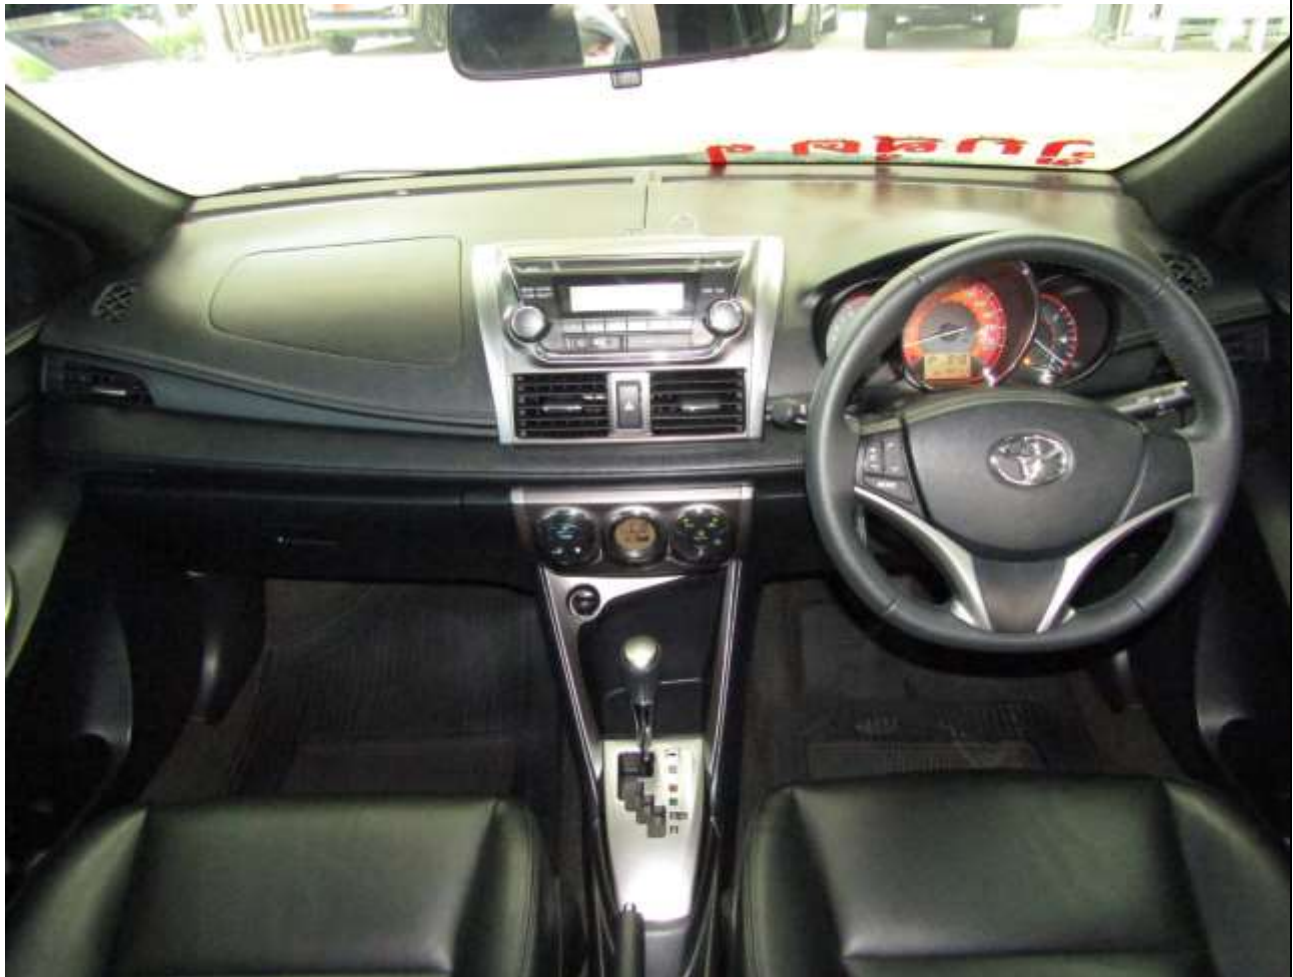
ภาพภายในด้านหน้า หลัง และ จุดบกพร่อง - Interior Visual Details (Front, Rear and/or Defect):

| | ที่นั่ง สภาพ Seat Appearance | สภาพดีตามอายุการใช้งาน |
| | เข็มขัดนิรภัย Seat Belts | สภาพดีตามอายุการใช้งาน |

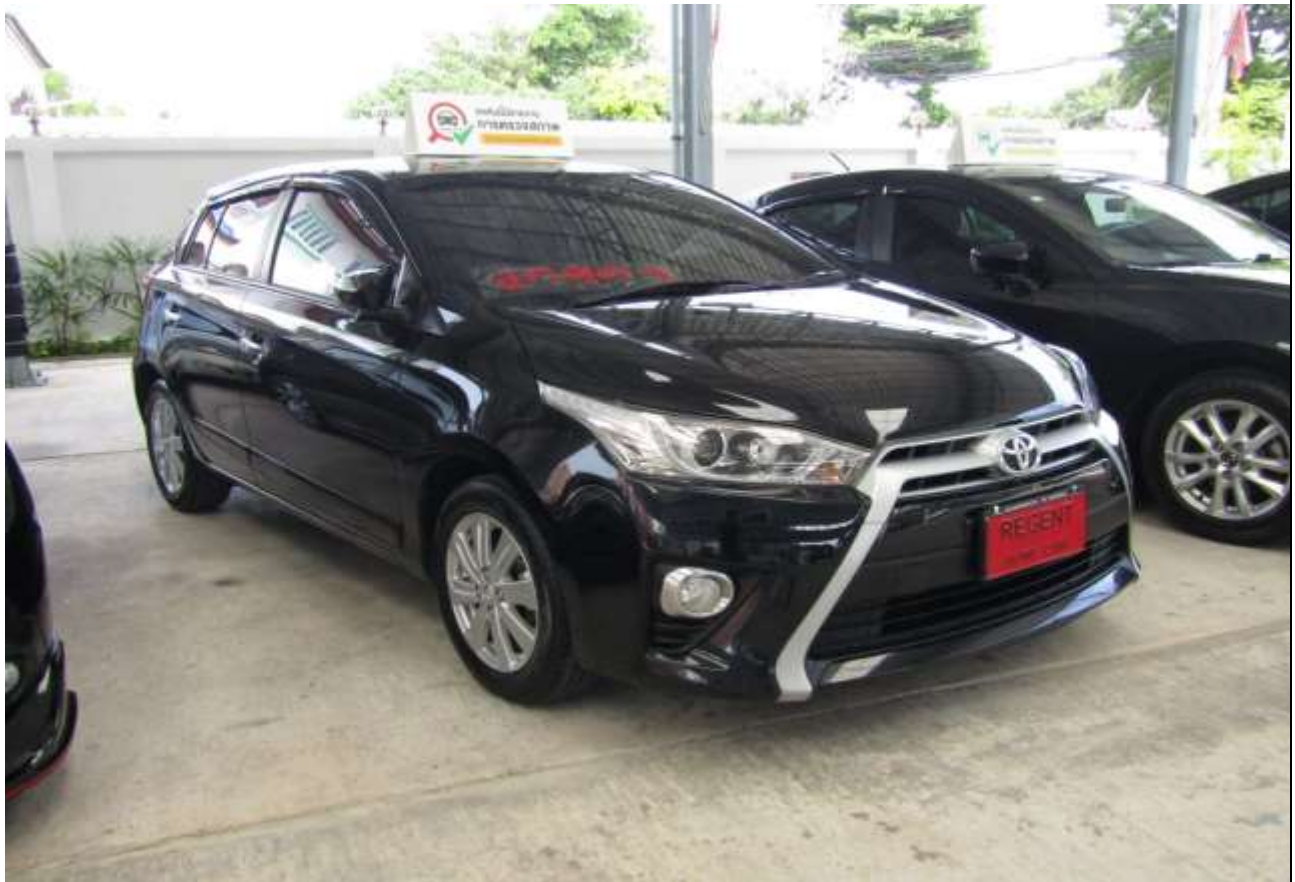
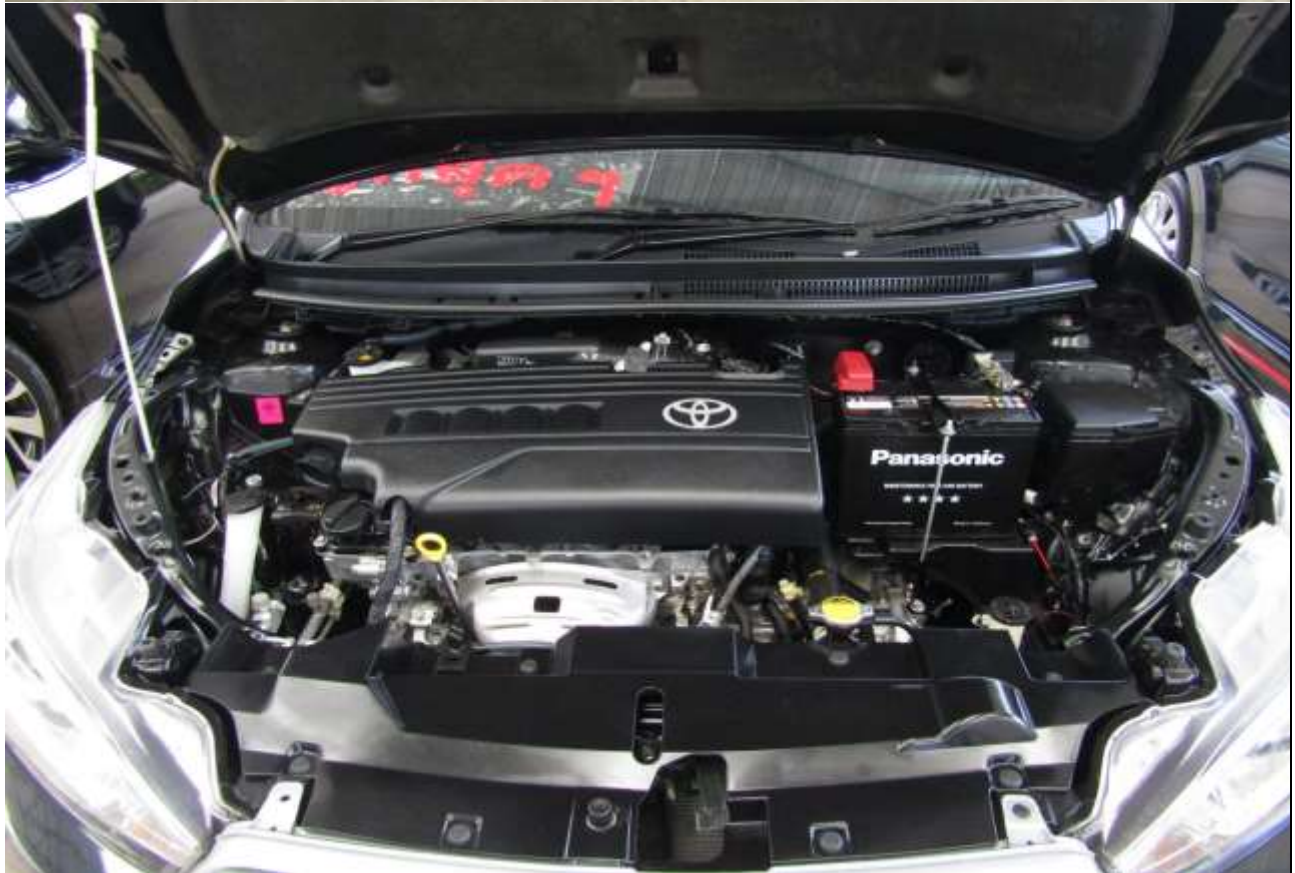
ภาพภายนอก - Exterior Visual Details:

| | กันชนหน้า Front Bumper | สภาพดี |

| | กันชนหลัง Rear Bumper | สภาพดี |
