1022/0179-5

Mercedes-Benz GLE500 3.0 e 4MATIC AMG Dynamic
4WD

INSPECTION
BY ONE2CAR

Vehicle Inspection Report

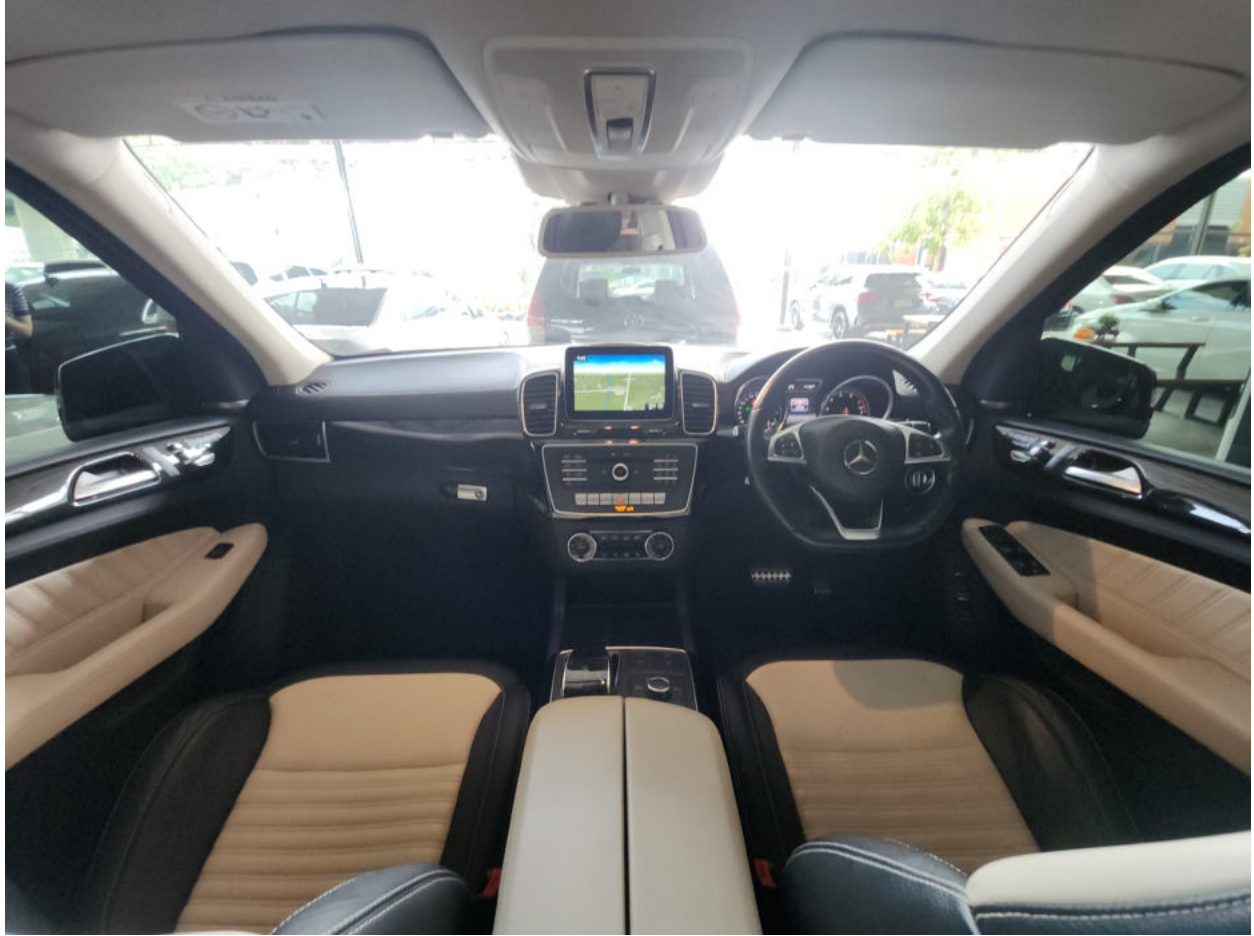
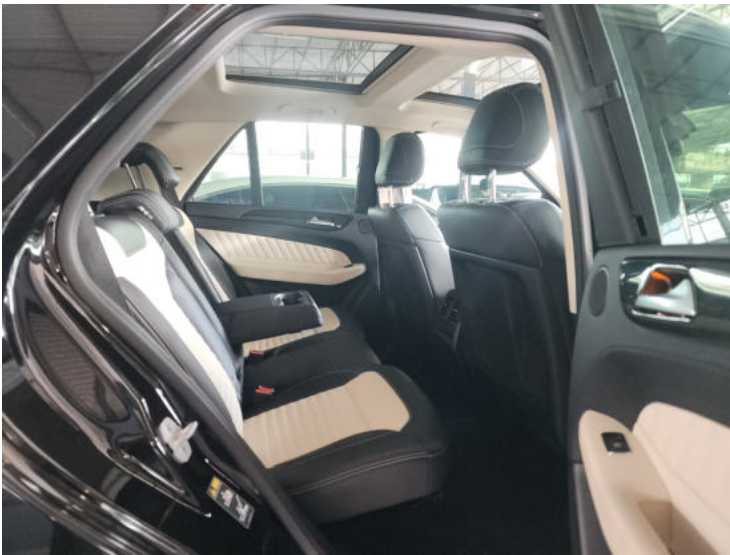
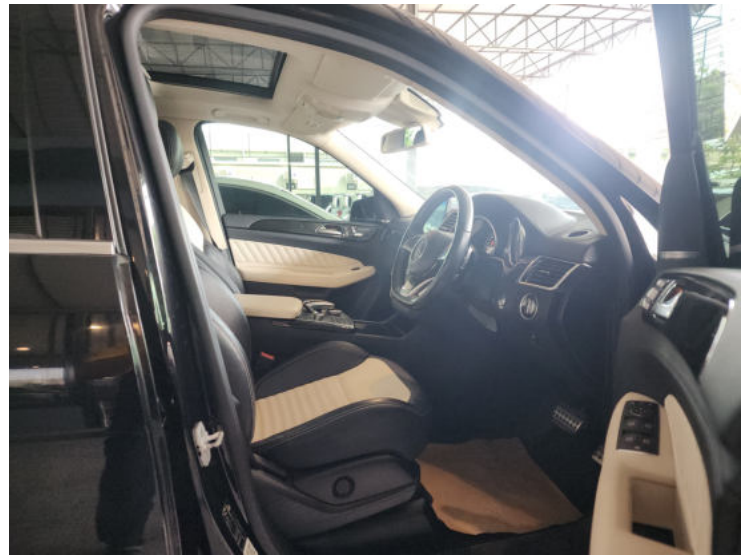
ภาพภายใน

รายการตรวจ 4 รายการ	สถานะ
2.1 สภาพที่นั่ง Seat Appearance	ดี (Good)
2.2 การทำงาน การปรับ และการล็อกเบาะ Seat Adjust functional	ดี (Good)
2.3 สภาพรางไต่เบาะ Seat slide adjust rail	ดี (Good)
2.4 เข็มขัดนิรภัย Seat Belts	ดี (Good)

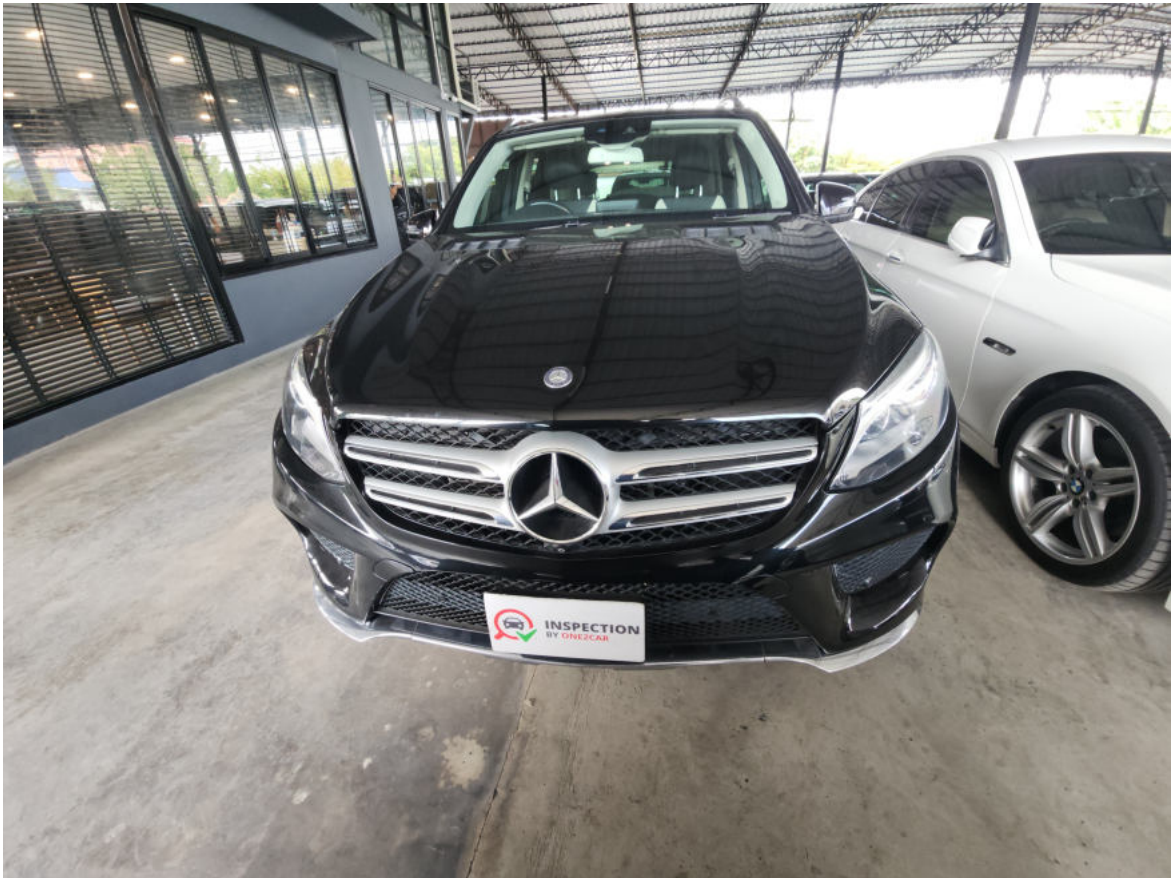
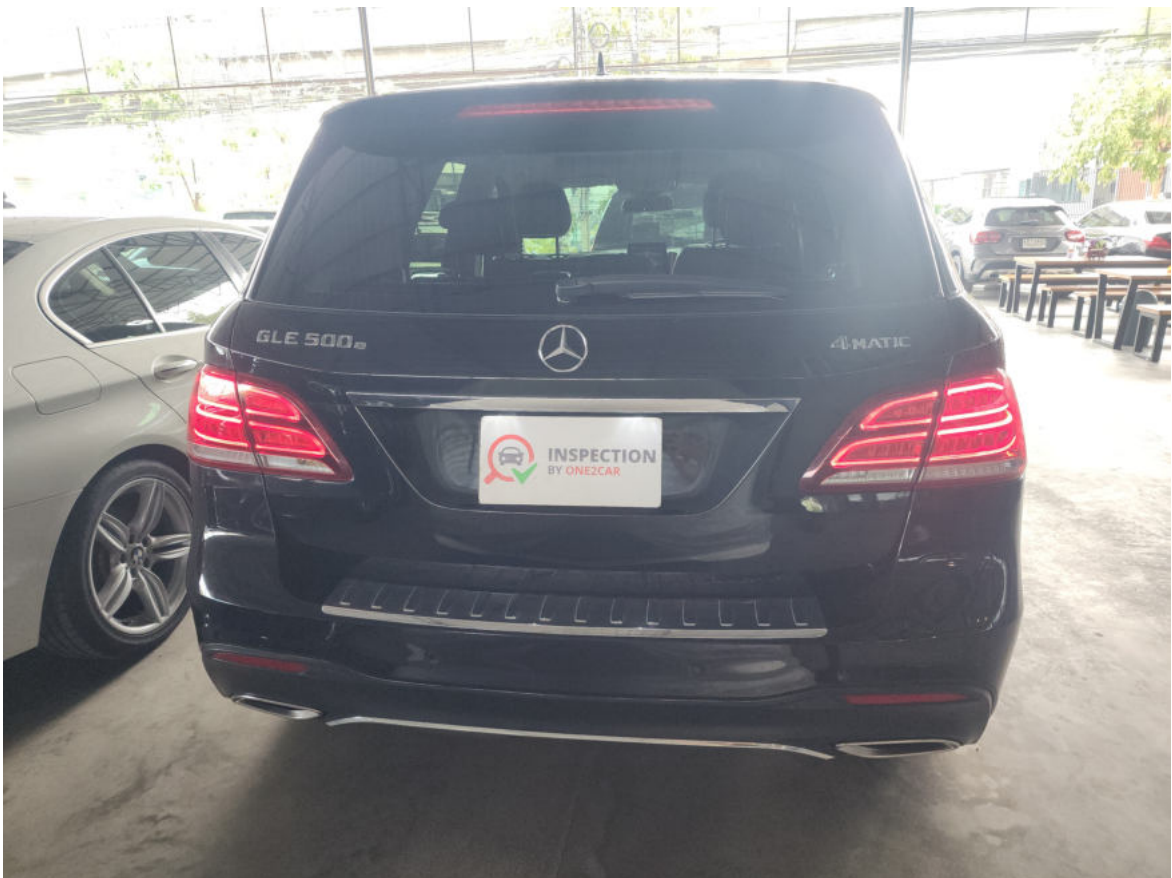
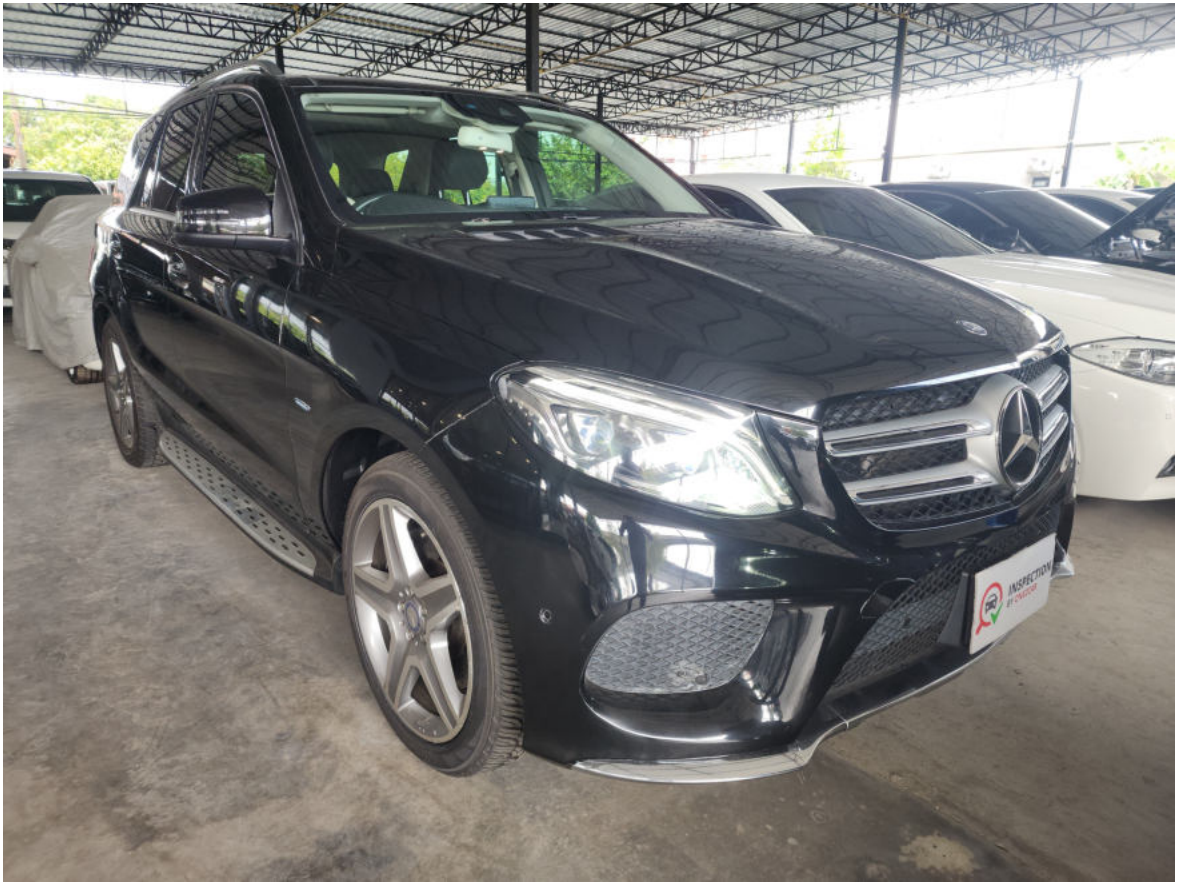
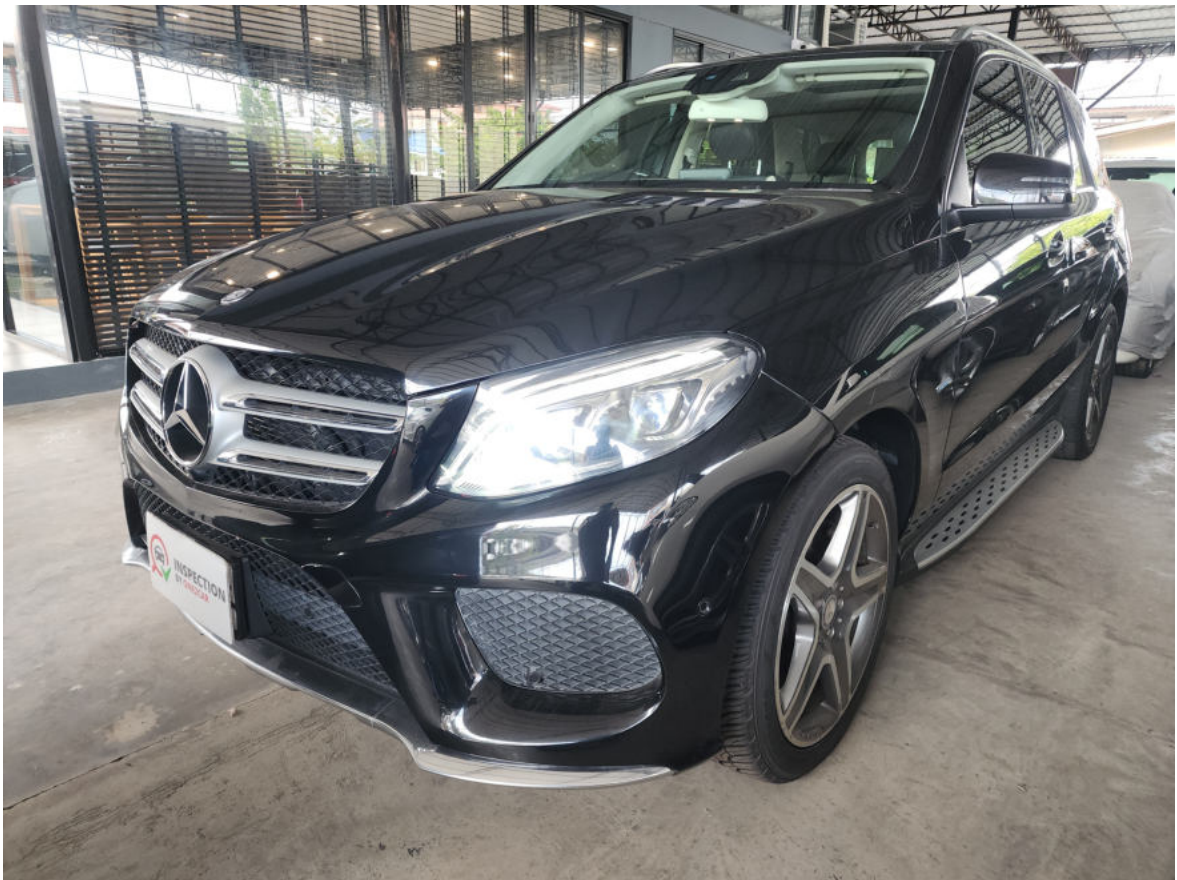
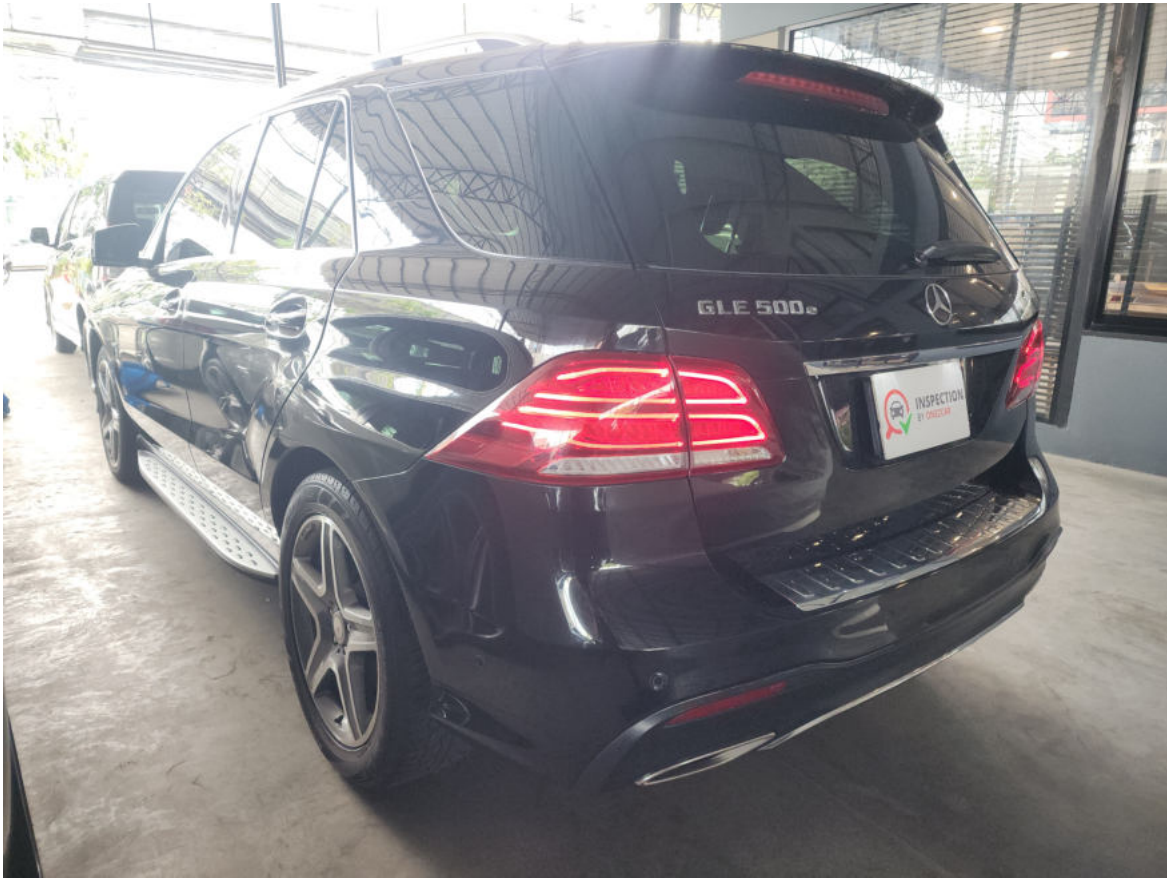
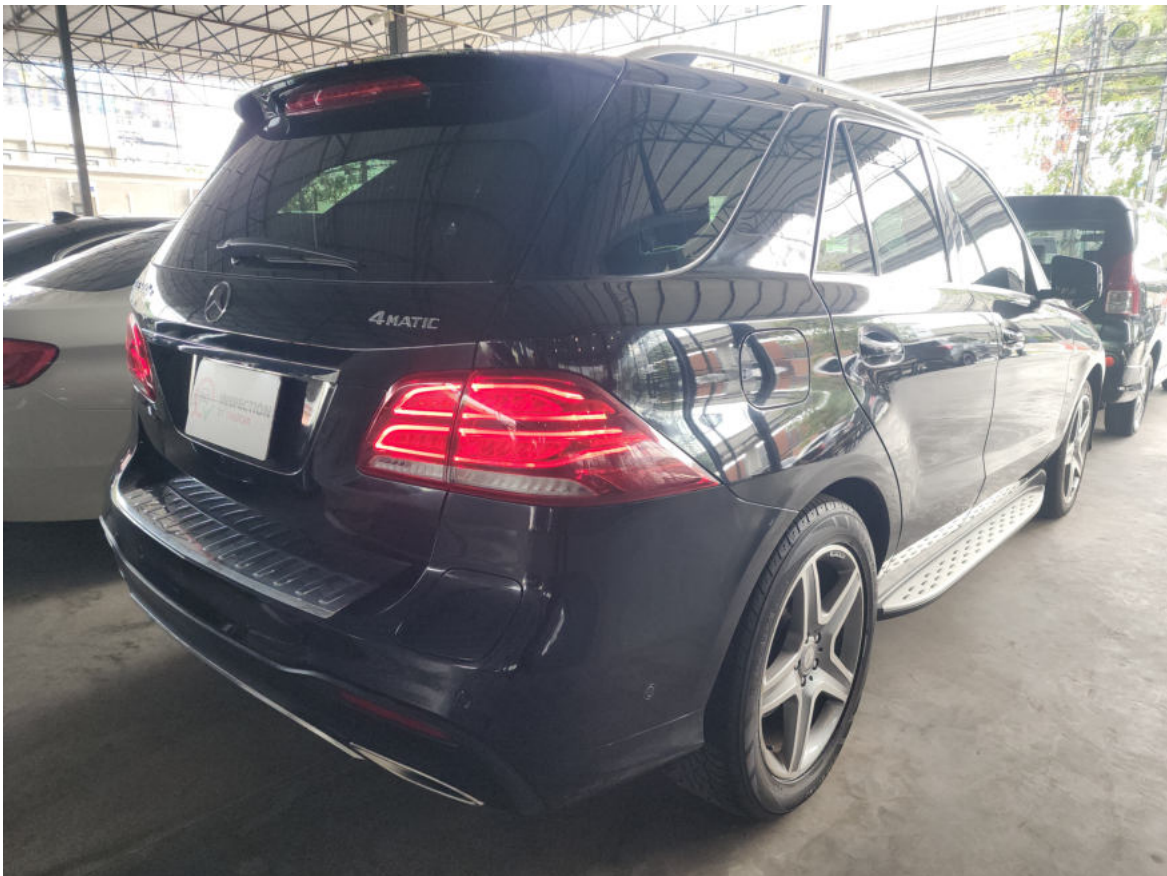
ภาพภายนอก

ประเมินสภาพรวม: ผ่าน
รายการที่รื้อการแก้ไข: ไม่พบรายการแก้ไข

- ชิ้นส่วนประกอบตัวถังรถ
- ✓ แผ่นเพลทเลขตัวถังมองเห็นได้ชัดเจน
- ✓ ชิ้นส่วนประกอบตัวถังรถ ผ่านการวัดค่าความหนาของสีแล้ว
- ✓ สีรถตรงตามเสาเอกเสาจดทะเบียน

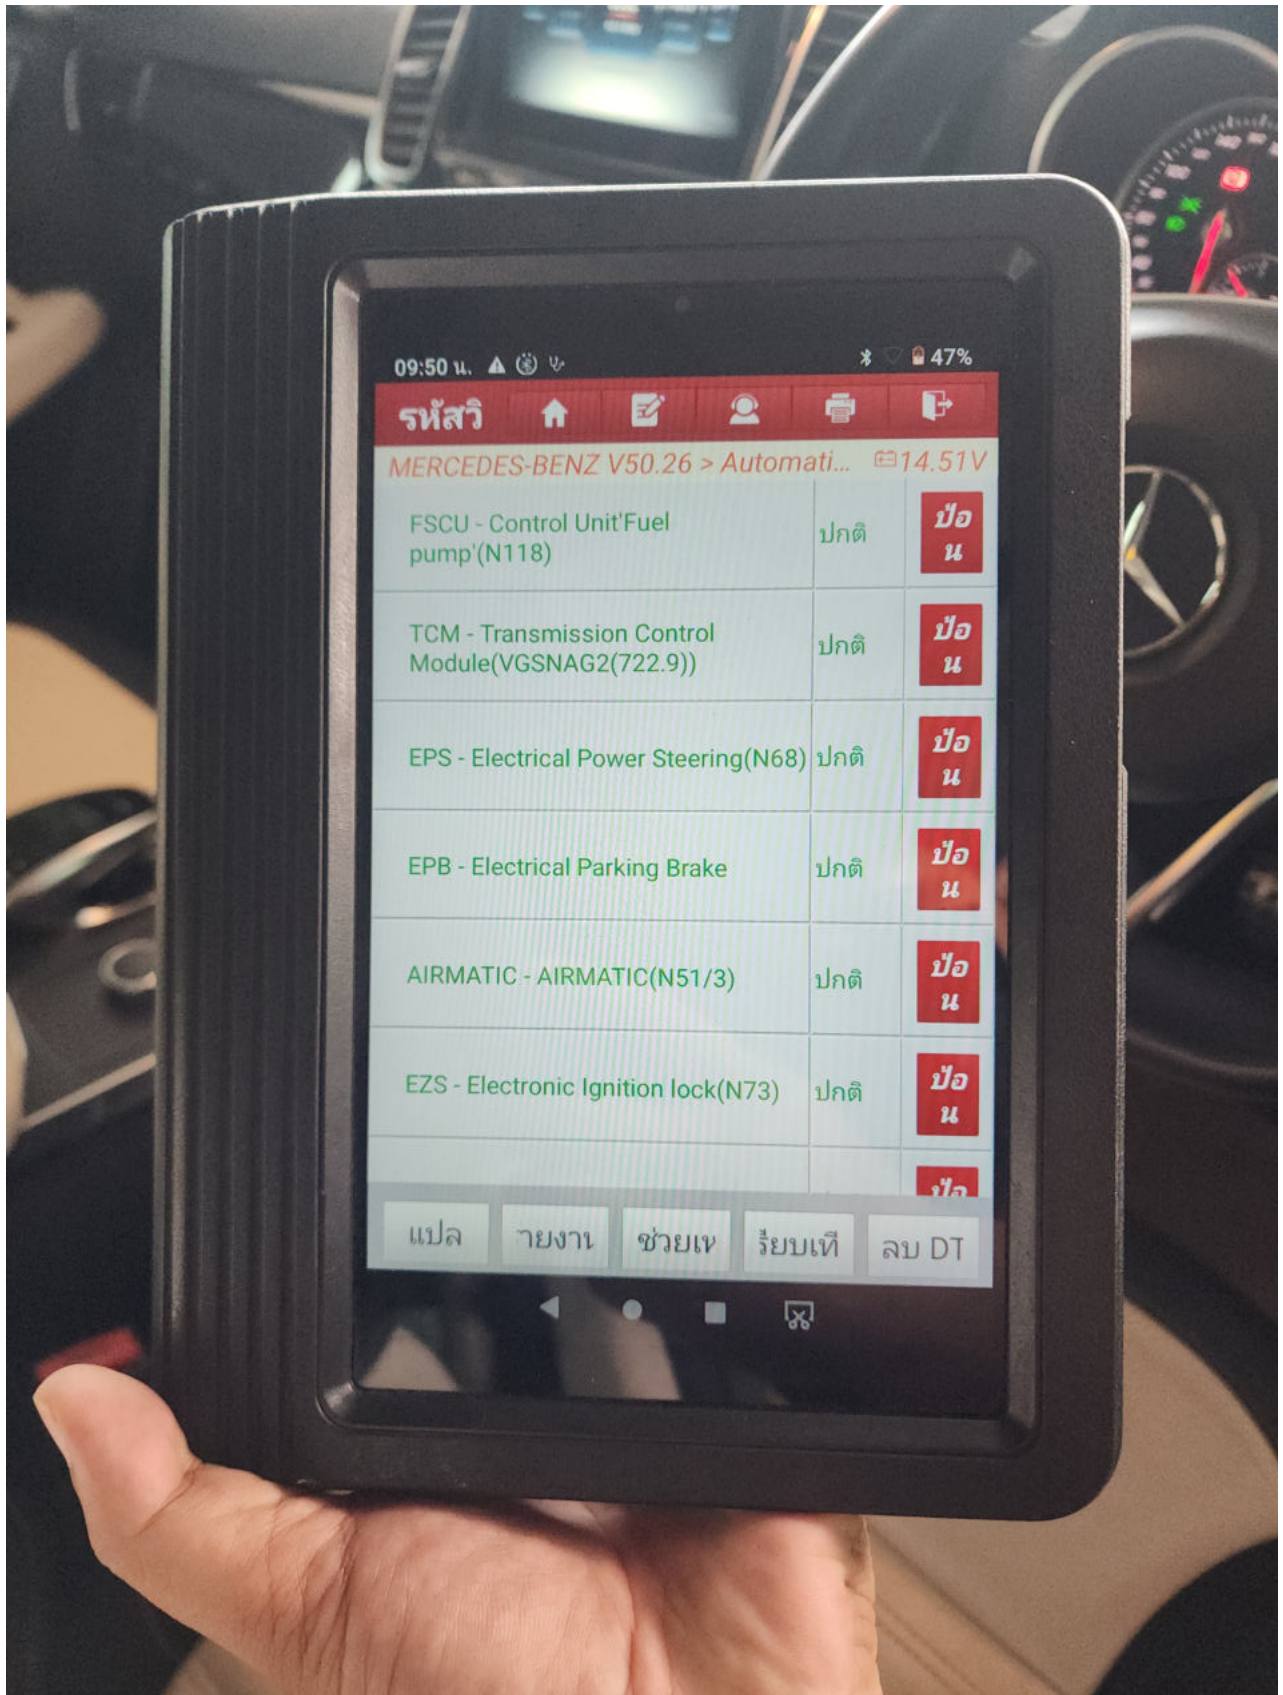
ภาพ OBD

รายการตรวจ 6 รายการ	สถานะ
1.1 ไม่เคยเกิดอุบัติเหตุรุนแรงจนทำให้โครงสร้างรถมีปัญหาความปลอดภัย No Evidence of Major or Hail Damage	ดี (Good)
1.2 ไม่มีการตัดต่อ ตัดแปลง คัชชี และ โครงสร้างรถ No chassis and cab structure modified	ดี (Good)
1.3 ไม่เคยประสบภัยจมน้ำ No Evidence of Flood	ดี (Good)
1.4 ไม่เคยประสบภัยอัคคีภัย No Evidence of Fire	ดี (Good)
1.5 ระบบการทำงานภายในรถยนต์ OBD II On-Board Diagnostics (OBD)	ดี (Good)
1.6 สภาพรถโดยรวม Overall Appearance	ดี (Good)
