1023/0109-21

Ford Ranger 2.2 OPEN CAB Hi-Rider XLT

Mar 25, 2024

Vehicle Inspection Report สรุปผลการตรวจสภาพรถ (Inspection Summary)

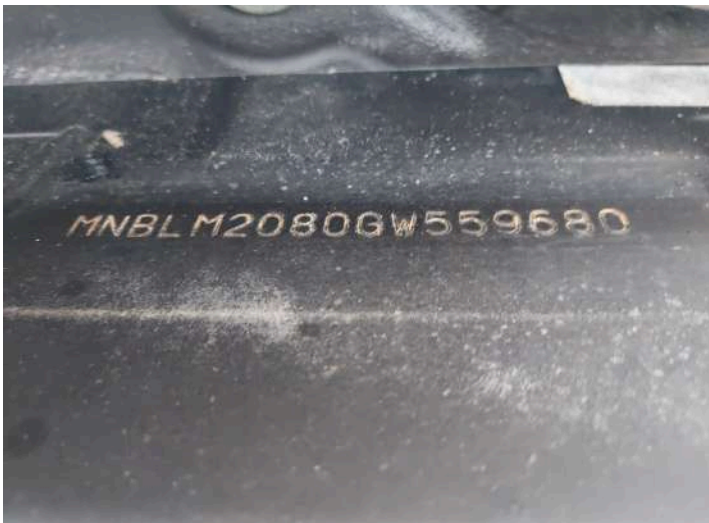
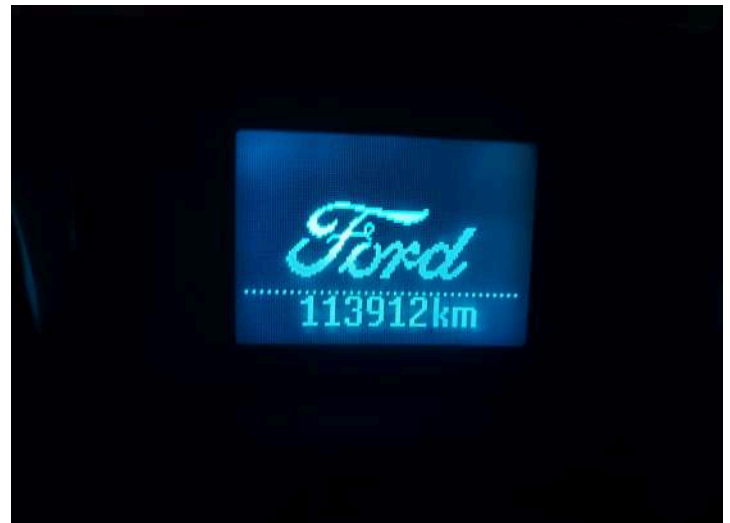
รูปเลขไมล์ (Mileage Picture) : ▾

113912

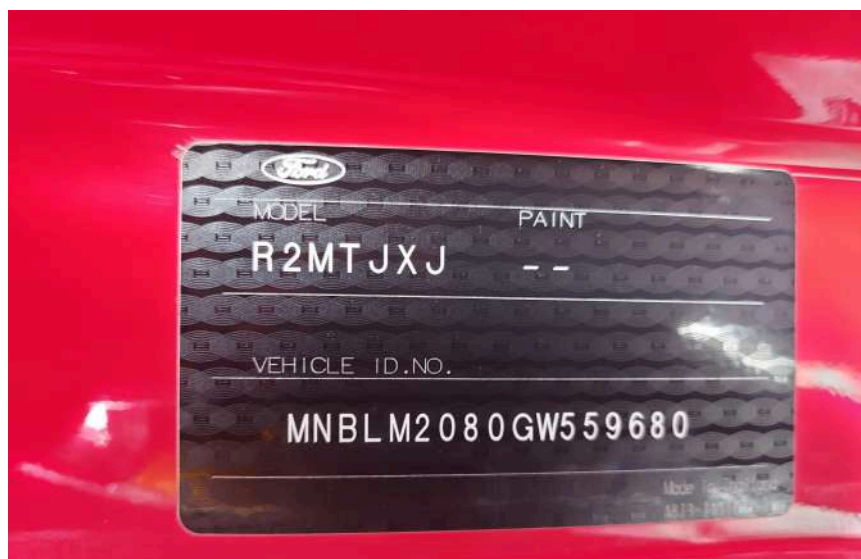
รูปแผ่นPlate ▾

- ✓ แผ่นเพลทเลขตัวถังมองเห็นได้ชัดเจน
- ✓ ชิ้นส่วนประกอบตัวถังรถ ผ่านการวัดค่าความหนาของสีแล้ว
- ✓ สีรถตรงตามเสาเอกสารจทะเบียน

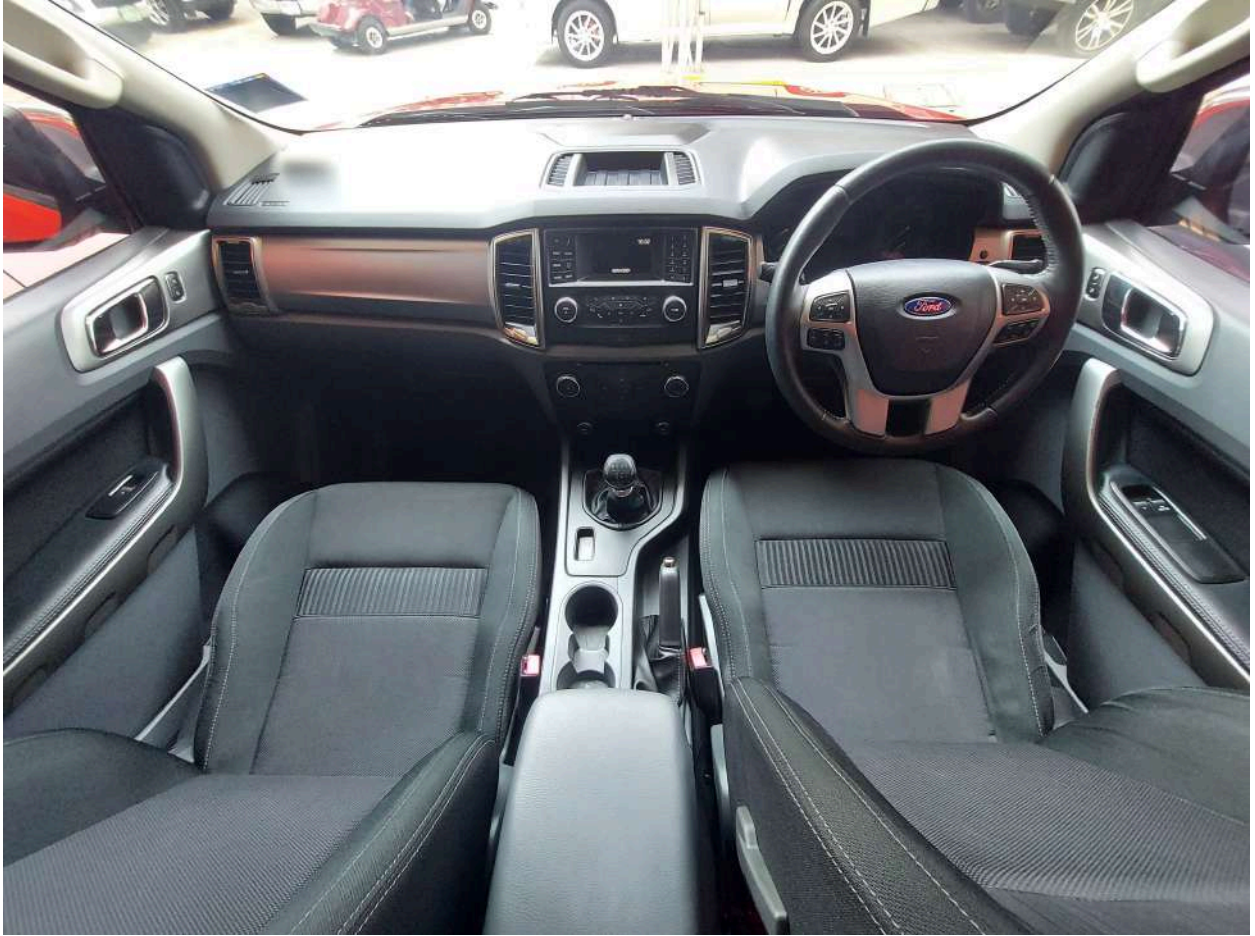
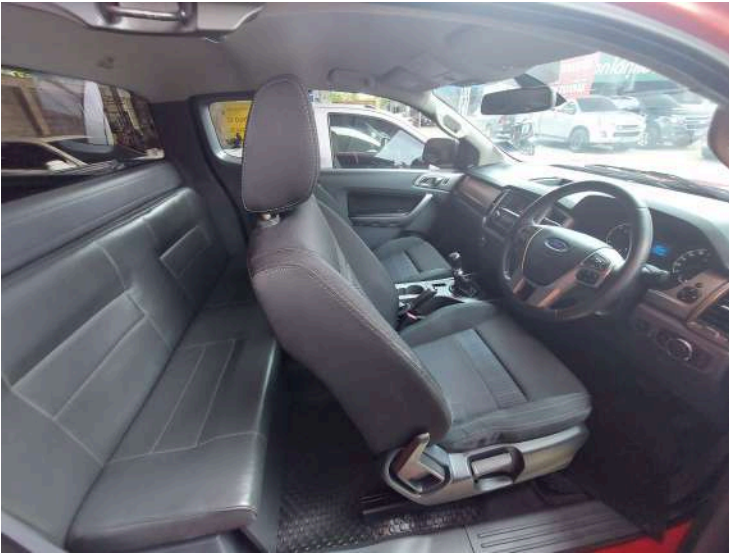
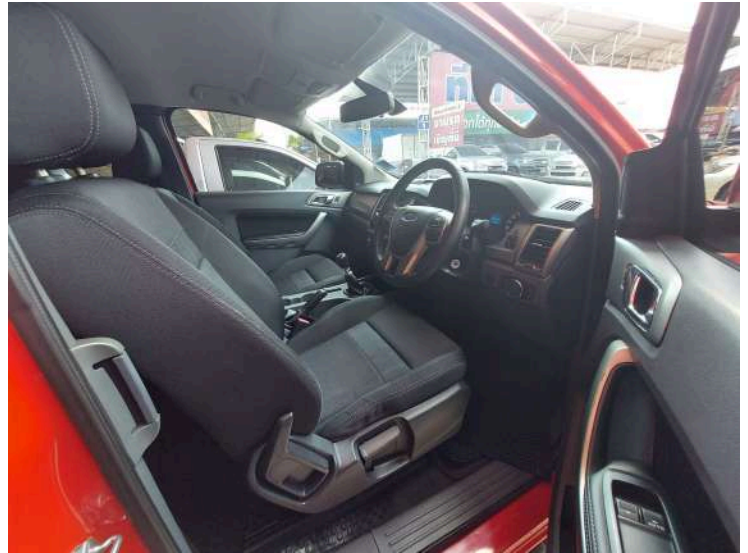
ภาพภายใน

ประเมินสภาพรวม: ผ่าน
อุปกรณ์หลัก/อุปกรณ์เสริมขณะขับที่:

- ✓ ระบบปรับอากาศ [ผ่าน]
- ✓ ไฟส่องสว่าง [ผ่าน]
- ✓ ไฟเลี้ยว/ไฟฉุกเฉิน [ผ่าน]
- ✓ หนัาปิดและมาตรวัด [ผ่าน]
- ✓ เข็มชี้ด้นรภัย [ผ่าน]
- ✓ แตร [ผ่าน]
- ✓ เครื่องเล่นเพลง [ผ่าน]
- ✓ ระบบปัดน้ำฝน [ผ่าน]
- ✓ เบาะนั่งยึดแน่น [ผ่าน]
- ✓ กระจกไฟฟ้า [ผ่าน]

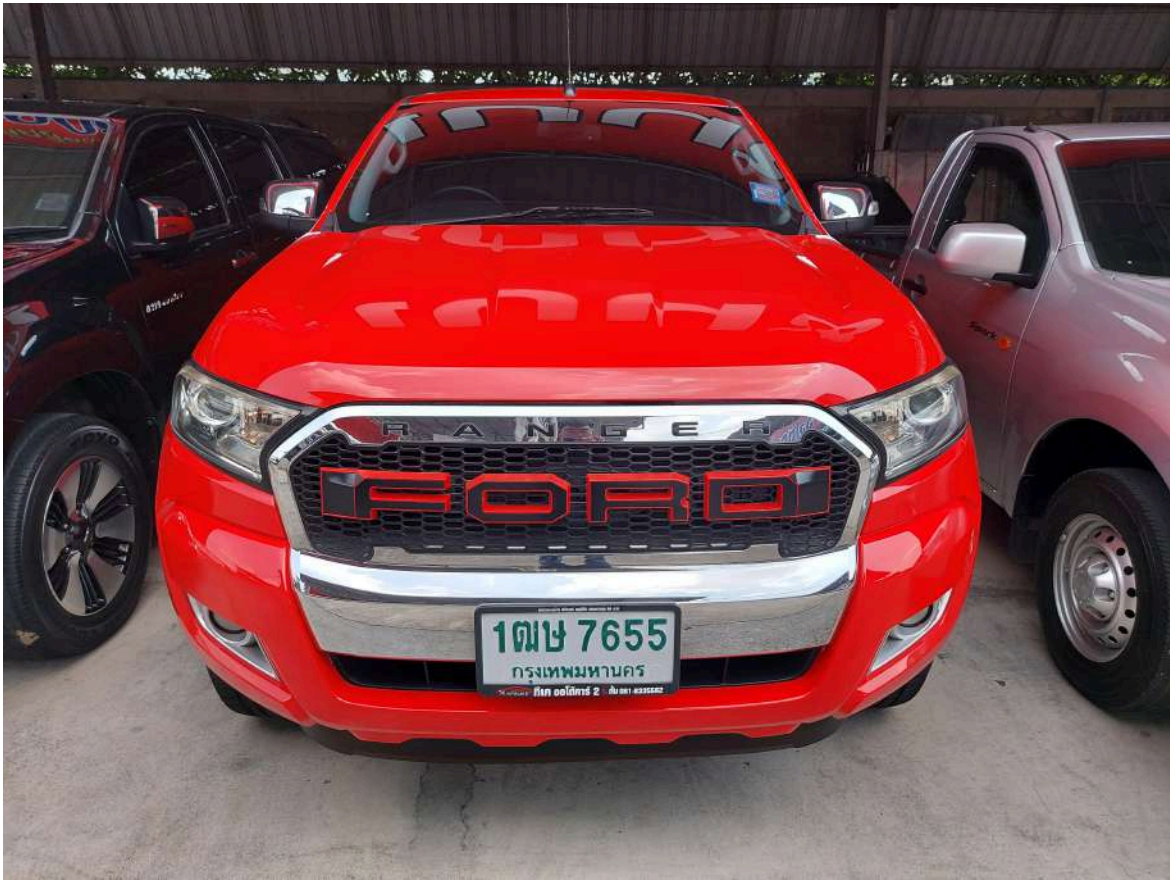
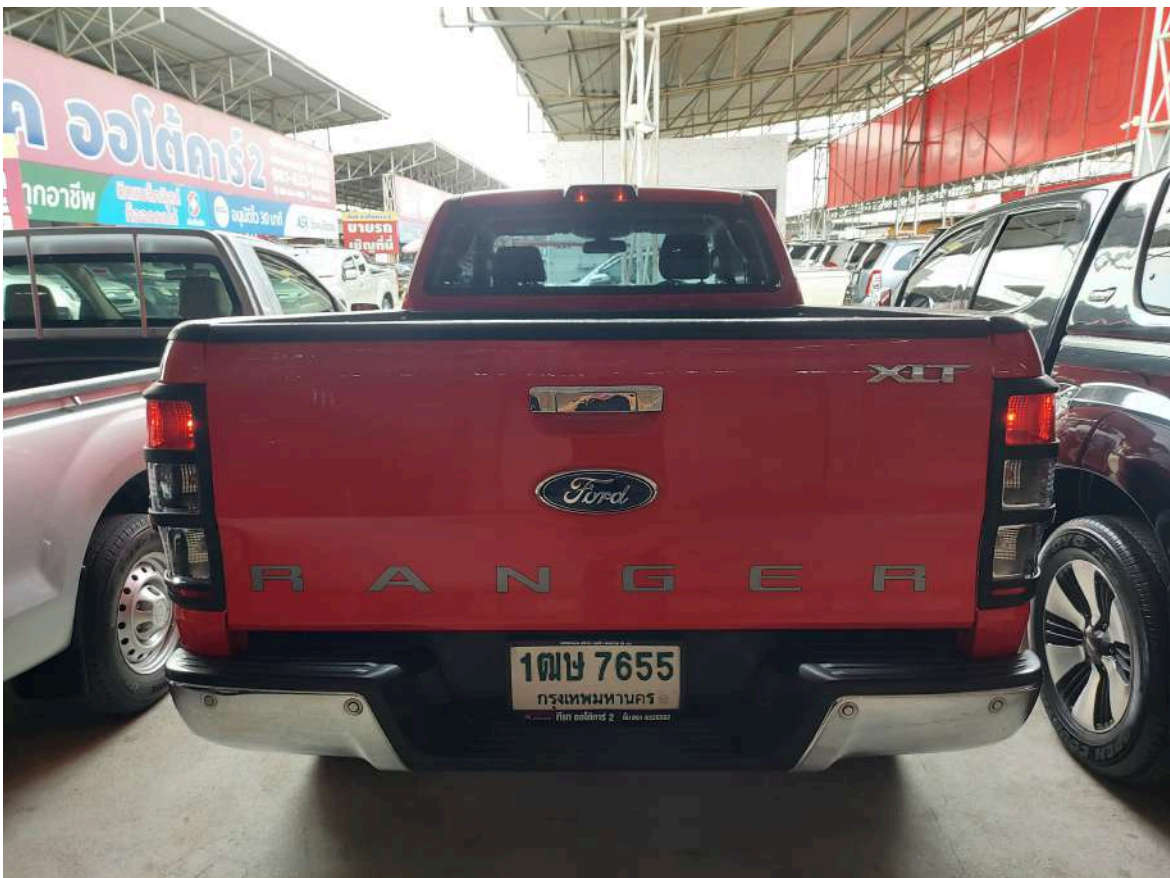
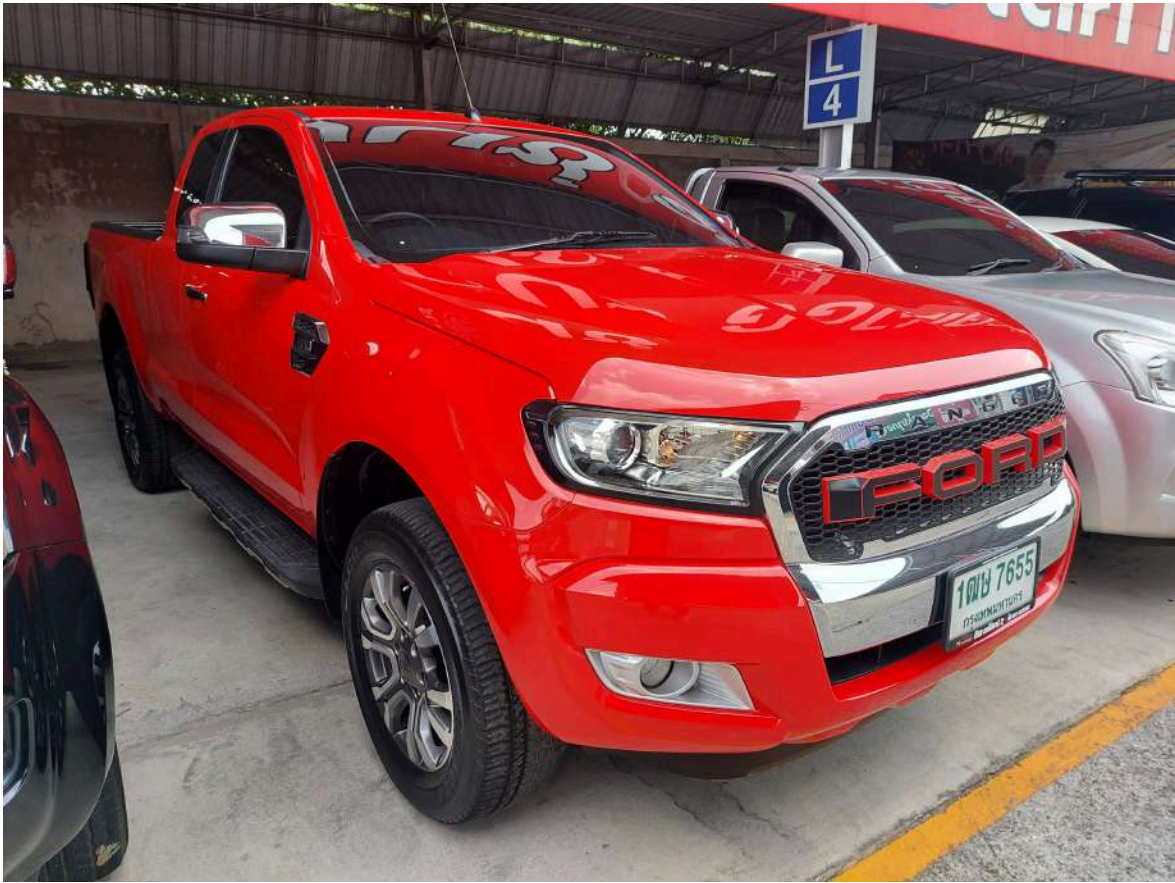
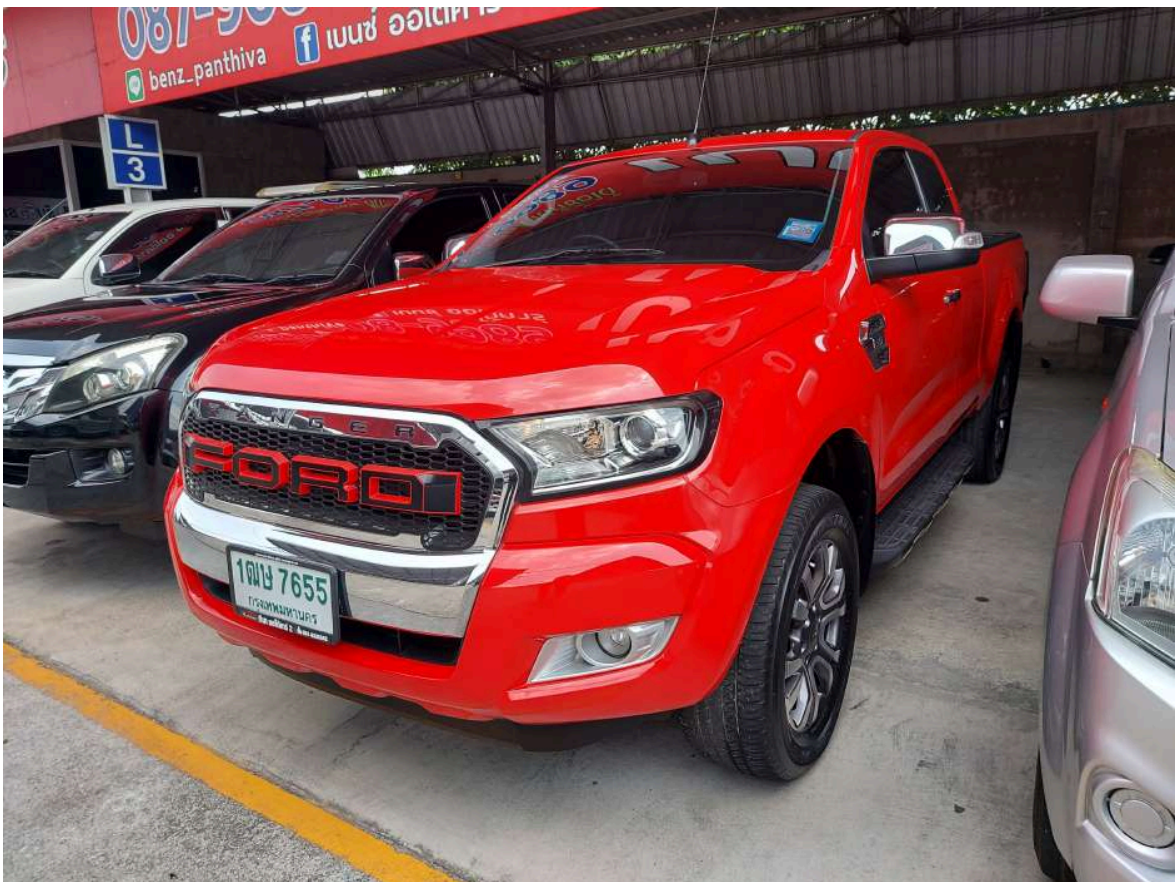
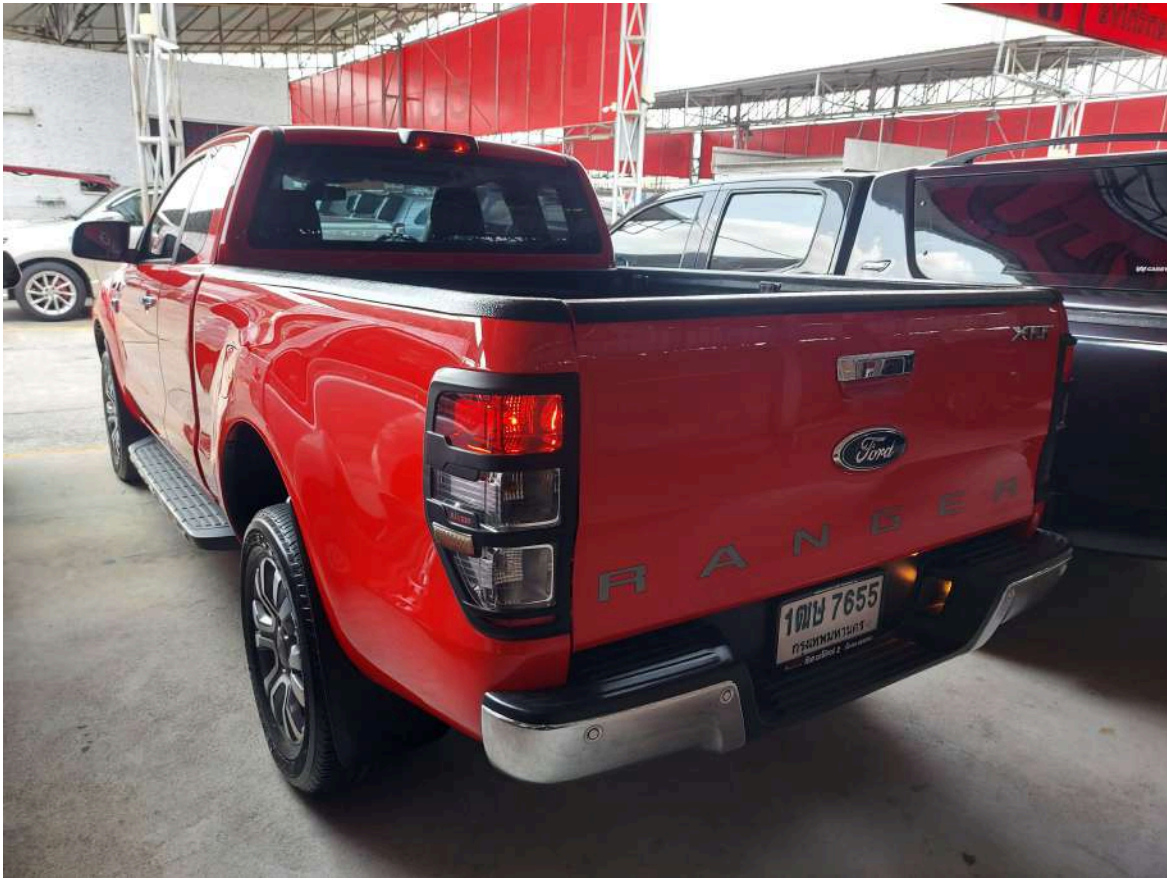
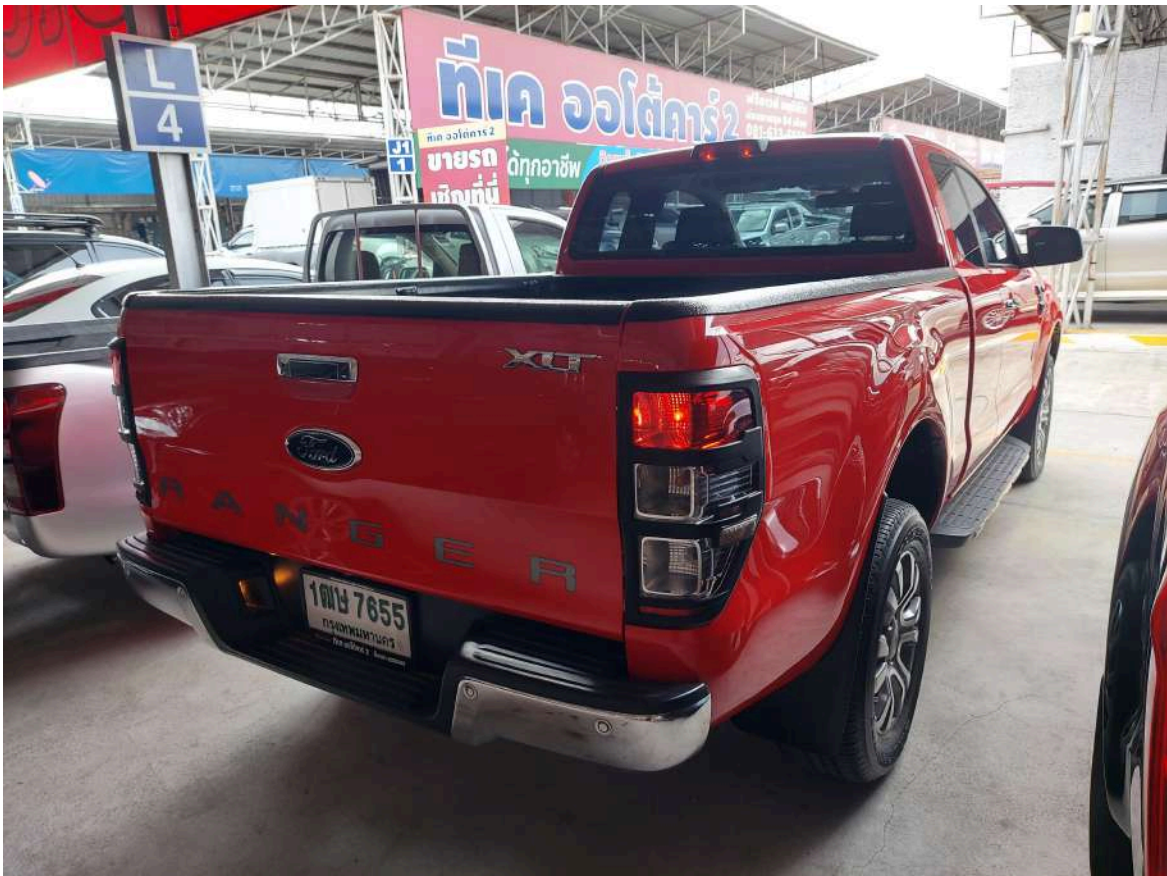
ภาพภายนอก

ประเมินสภาพรวม: ผ่าน
รายการที่รอการแก้ไข: ไม่พบรายการแก้ไข

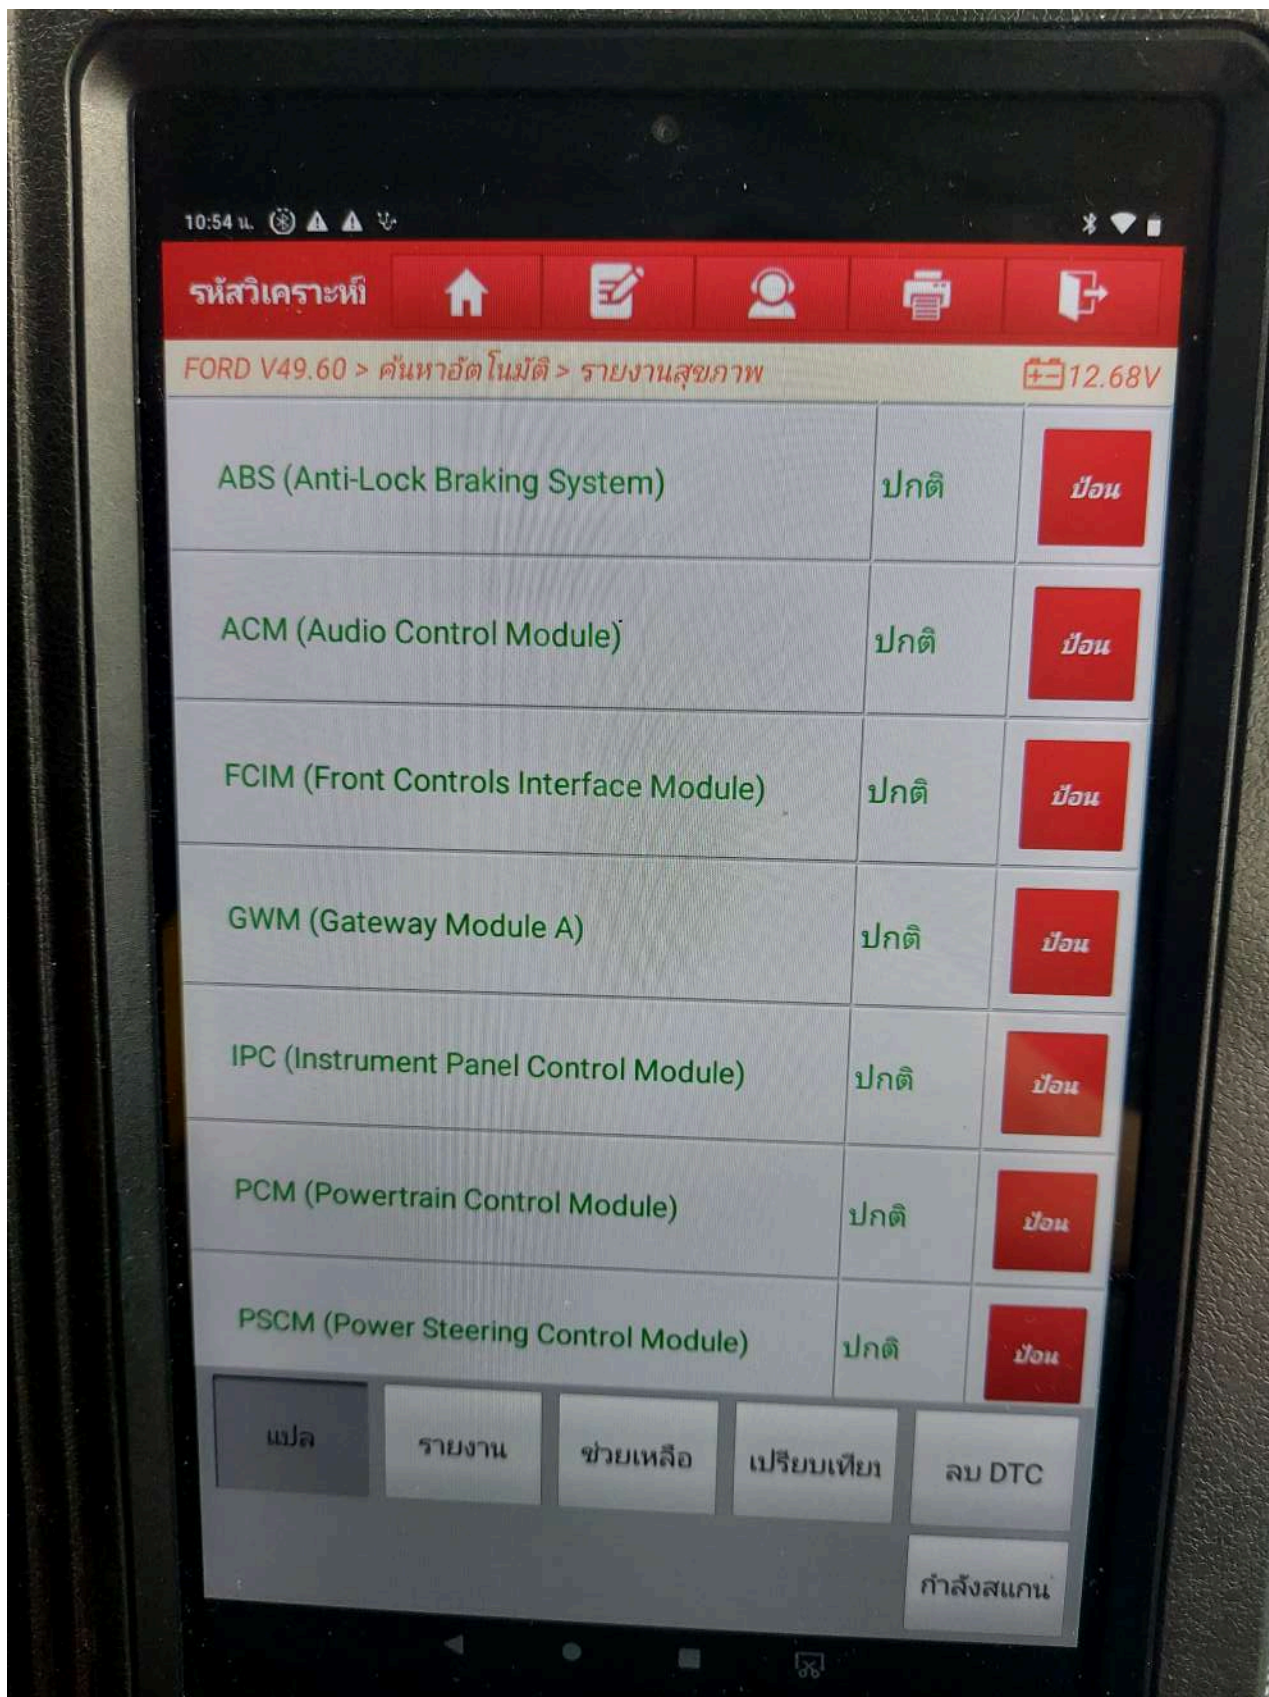
ภาพ OBD

รายการตรวจ 6 รายการ	สถานะ
1.1 ไม่เคยเกิดอุบัติเหตุรุนแรงจนทำให้โครงสร้างรถมีปัญหาความปลอดภัย No Evidence of Major or Hail Damage	ดี (Good)
1.2 ไม่มีการตัดต่อ ตัดแปลง คัชชี และ โครงสร้างรถ No chassis and cab structure modified	ดี (Good)
1.3 ไม่เคยประสบภัยจมน้ำ No Evidence of Flood	ดี (Good)
1.4 ไม่เคยประสบภัยอัคคีภัย No Evidence of Fire	ดี (Good)
1.5 ระบบการทำงานภายในรถยนต์ OBD II On-Board Diagnostics (OBD)	ดี (Good)
1.6 สภาพรถโดยรวม Overall Appearance	ดี (Good)
