## Vehicle Inspection Report สรุปผลการตรวจสภาพรถ (Inspection Summary)

1023/0413-1

Toyota Yaris 1.5 E

27 ธ.ค. 2023

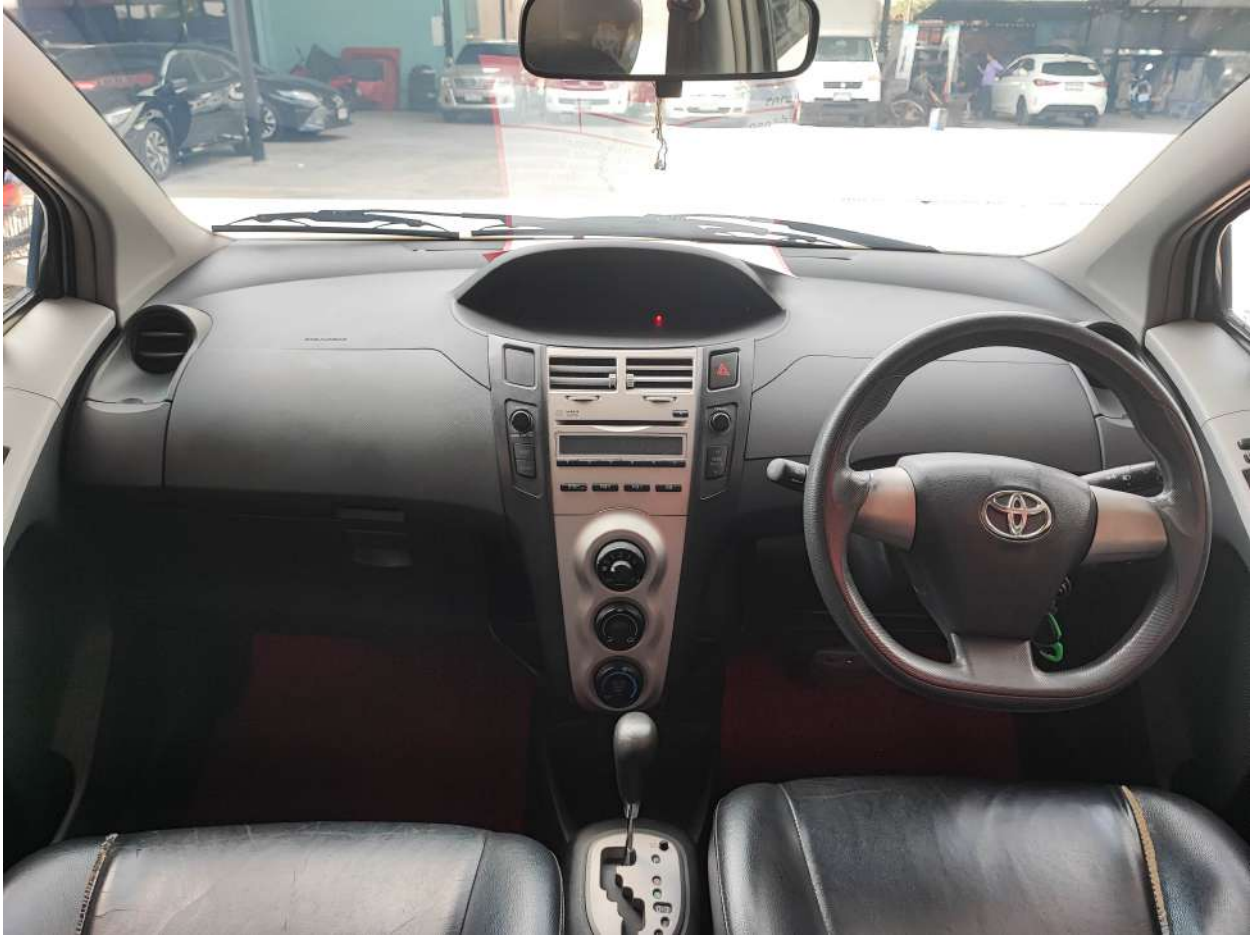
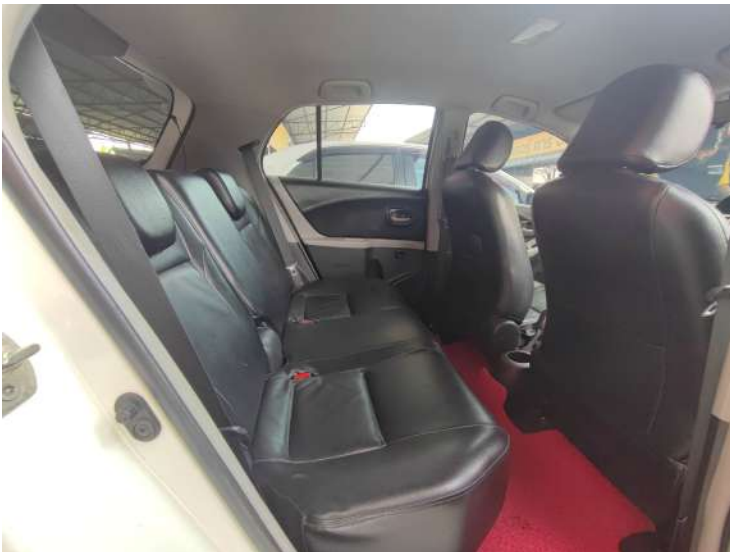
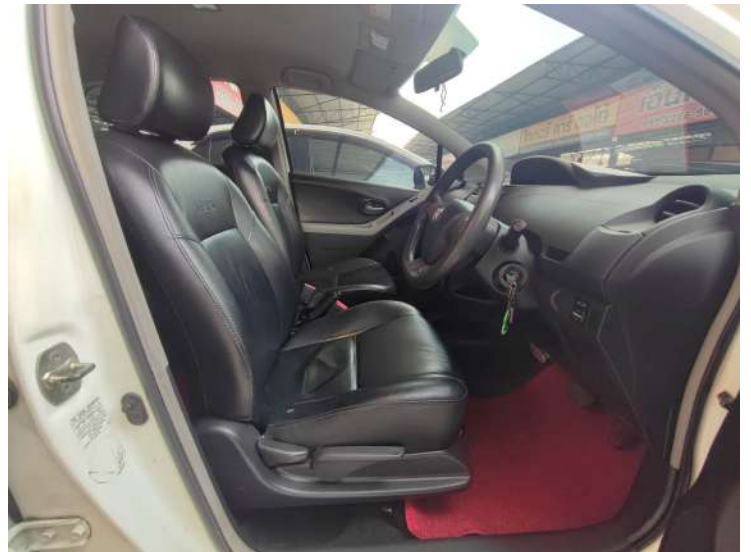
## ภาพภายใน

รายการตรวจ 4 รายการ	สถานะ
2.1 สภาพที่นั่ง Seat Appearance	ดี (Good)
2.2 การทำงาน การปรับ และการล็อกเบาะ Seat Adjust functional	ดี (Good)
2.3 สภาพรางไต่เบาะ Seat slide adjust rail	ดี (Good)
2.4 เข็มขัดนิรภัย Seat Belts	ดี (Good)

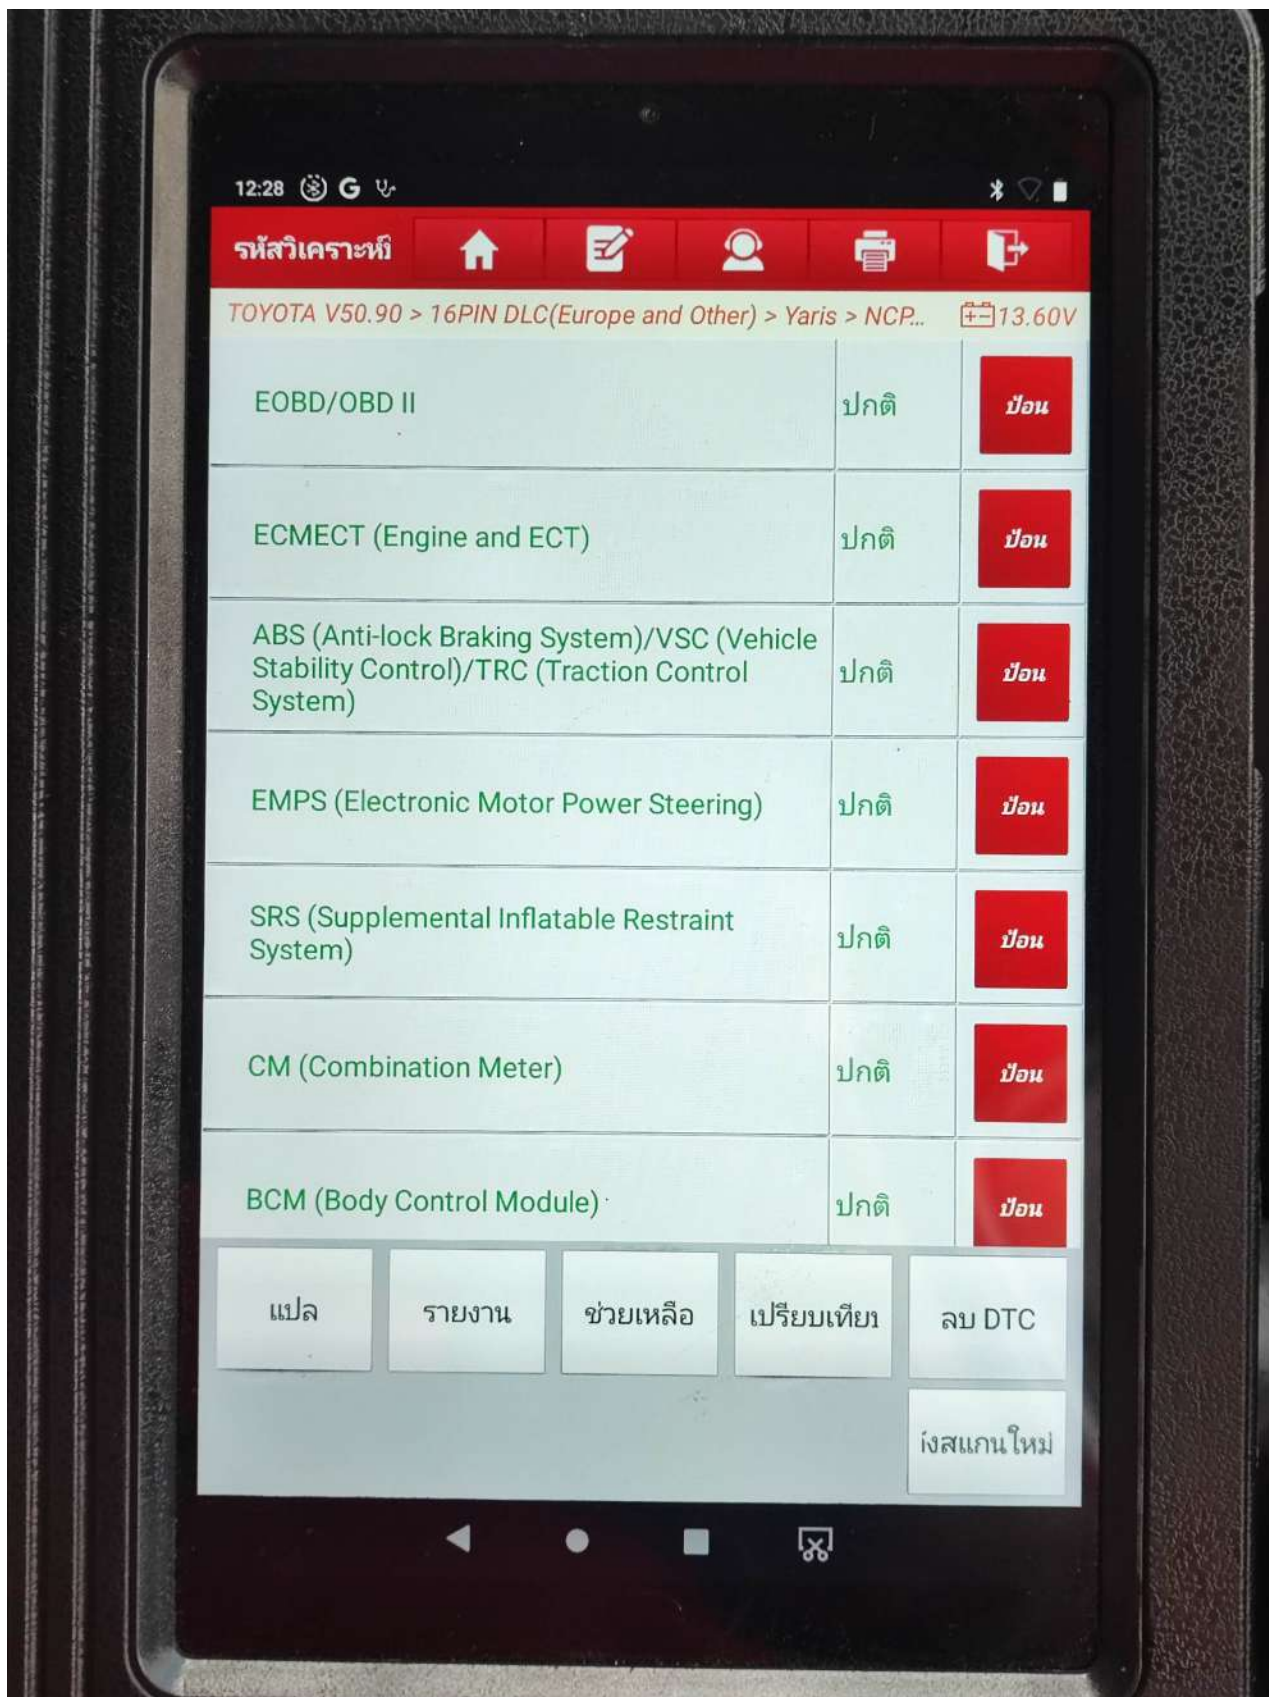
ภาพ OBD

รายการตรวจ 6 รายการ	สถานะ
1.1 ไม่เคยเกิดอุบัติเหตุรุนแรงจนทำให้โครงสร้างรถมีปัญหาความปลอดภัย No Evidence of Major or Hail Damage	ดี (Good)
1.2 ไม่มีการตัดต่อ ตัดแปลง คัชชี และ โครงสร้างรถ No chassis and cab structure modified	ดี (Good)
1.3 ไม่เคยประสบภัยจมน้ำ No Evidence of Flood	ดี (Good)
1.4 ไม่เคยประสบภัยอัคคีภัย No Evidence of Fire	ดี (Good)
1.5 ระบบการทำงานภายในรถยนต์ OBD II On-Board Diagnostics (OBD)	ดี (Good)
1.6 สภาพรถโดยรวม Overall Appearance	ดี (Good)
