## Vehicle Inspection Report

ยี่ห้อ/รุ่น (Brand/Model): MITSUBISHI ATTRAGE 1.2 AT	วันที่ตรวจสอบรถยนต์ (Date of Inspection): 8/10/63
หมายเลขตัวถัง (VIN): MMTSTA13AHH015515	เลขคำขอบริการ (Job No.): I020/0037-20
หมายเลขเครื่องยนต์ (Engine No.): 3A92UGY8628	<p>Vehicle Picture:</p>

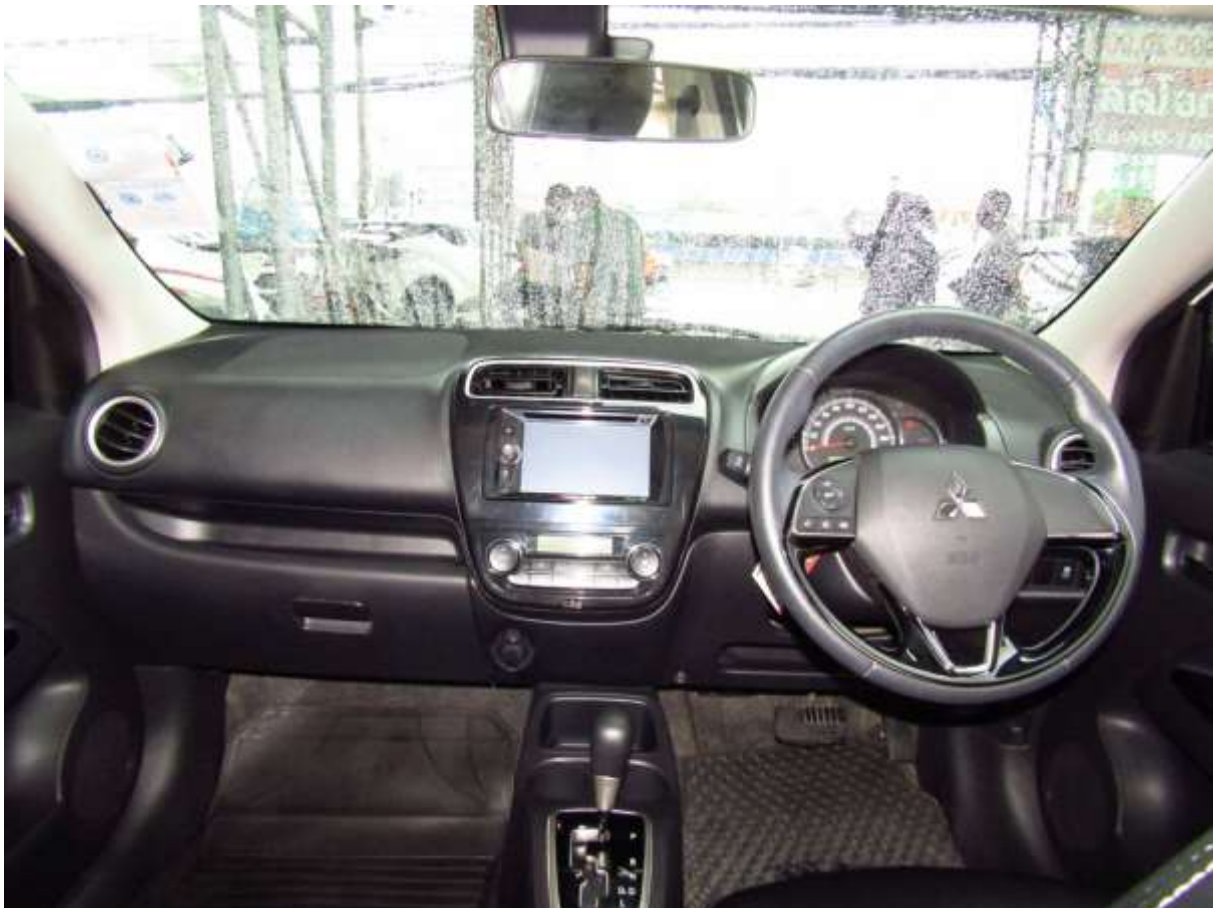
## ภาพภายในด้านหน้า หลัง และ จุดบกพร่อง - Interior Visual Details (Front, Rear and/or Defect):

ที่นั่ง สภาพ Seat Appearance	สภาพดีตามอายุการใช้งาน
	การทำงาน การปรับ และการล็อคเบาะ Seat Adjust functional	ทำงานได้ดี
	สภาพ รางได้เบาะ Seat slide adjust rail	สภาพดีตามอายุการใช้งาน
	เข็มขัดนิรภัย Seat Belts	สภาพดีตามอายุการใช้งาน

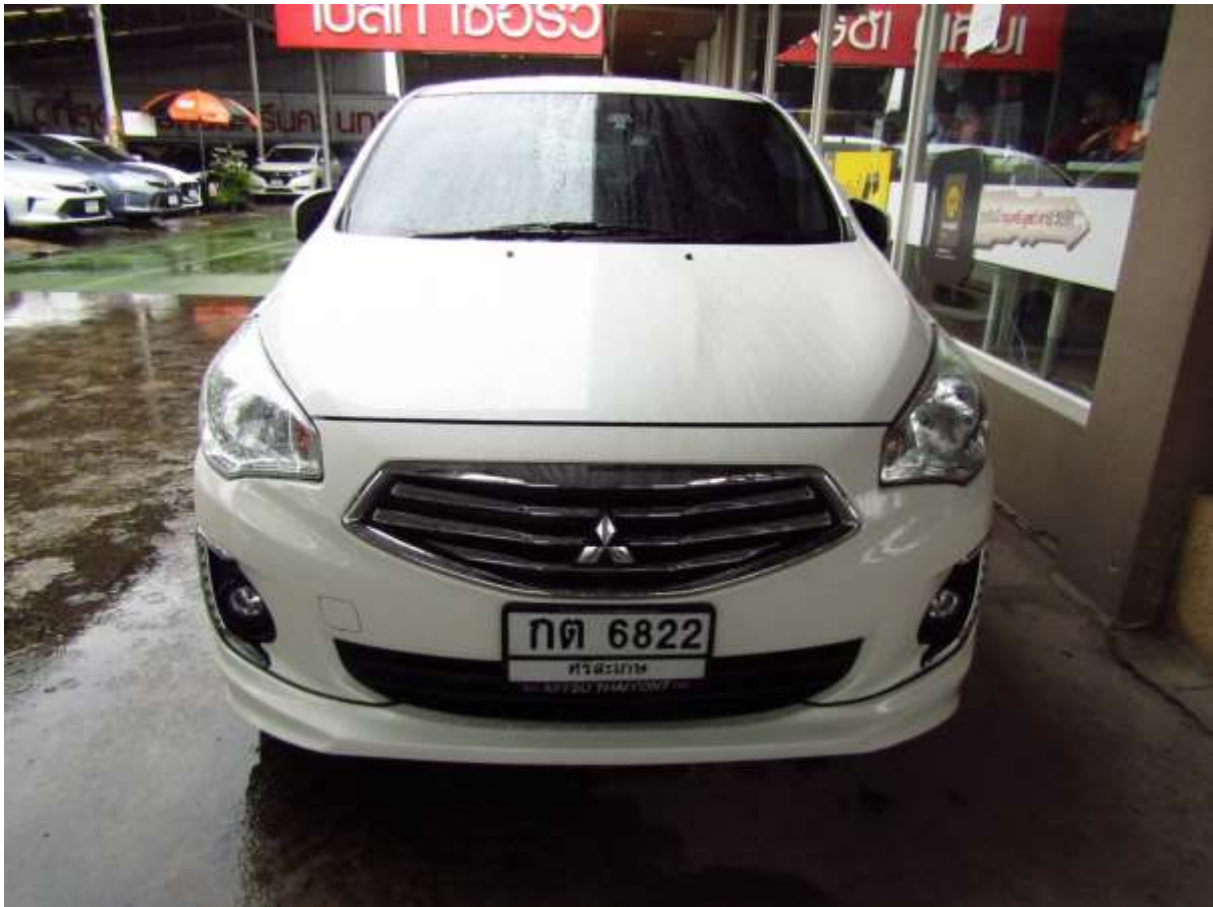
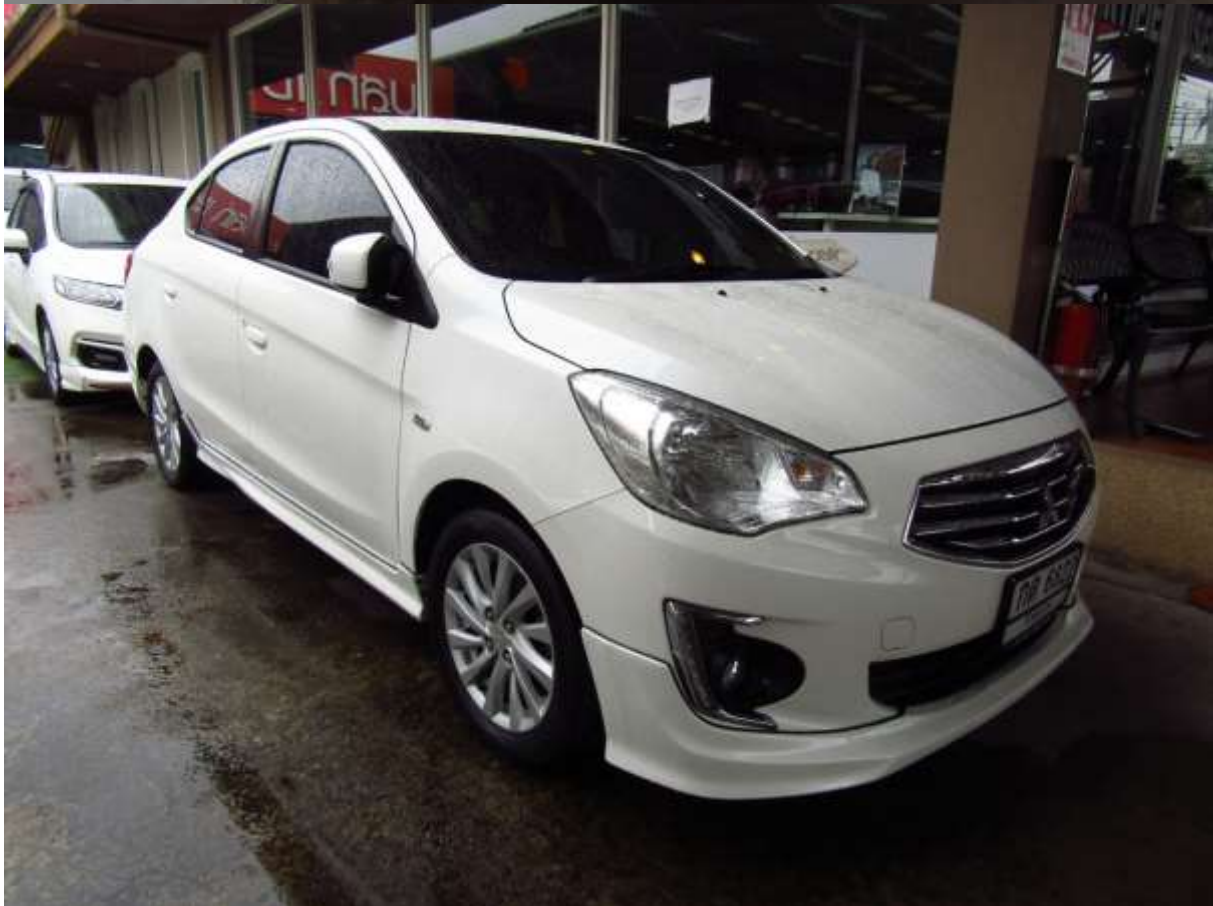
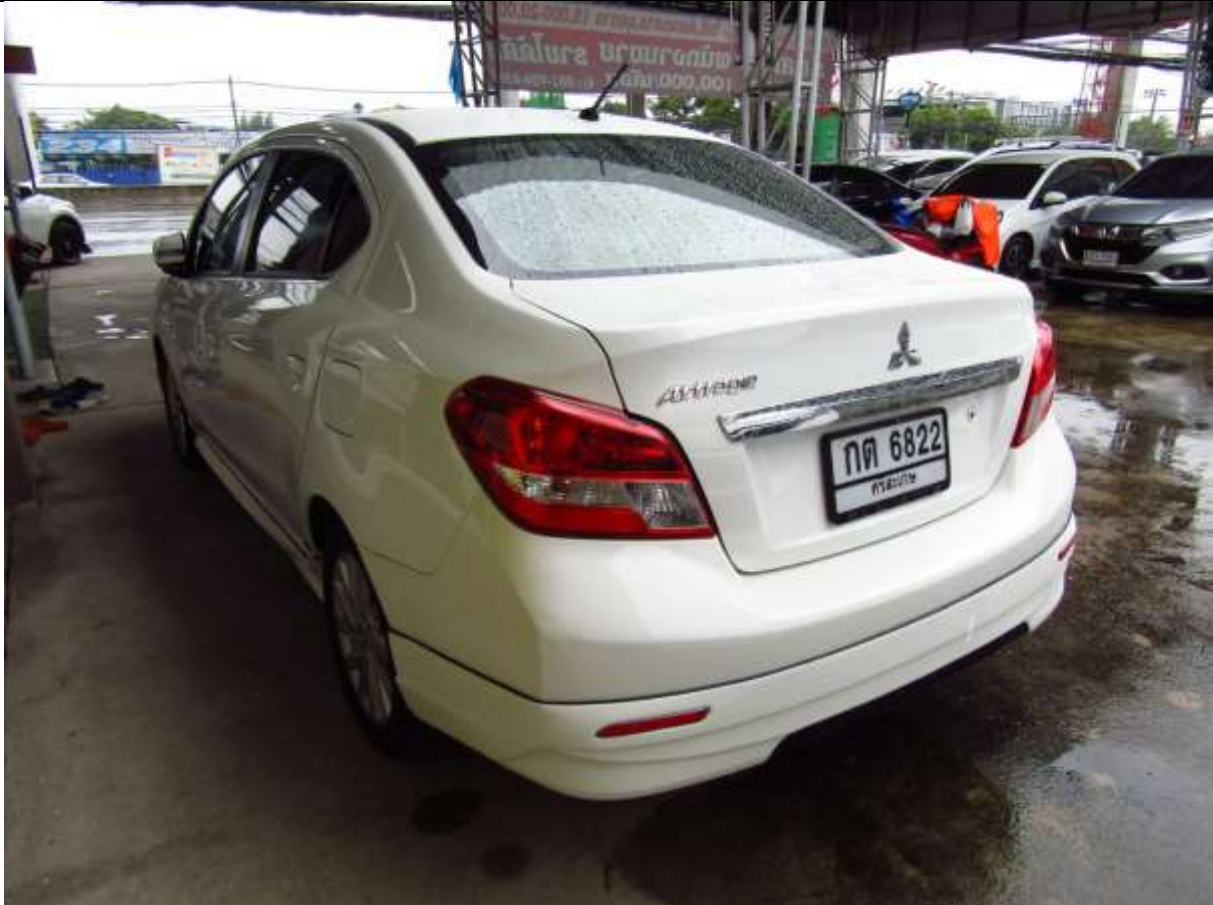
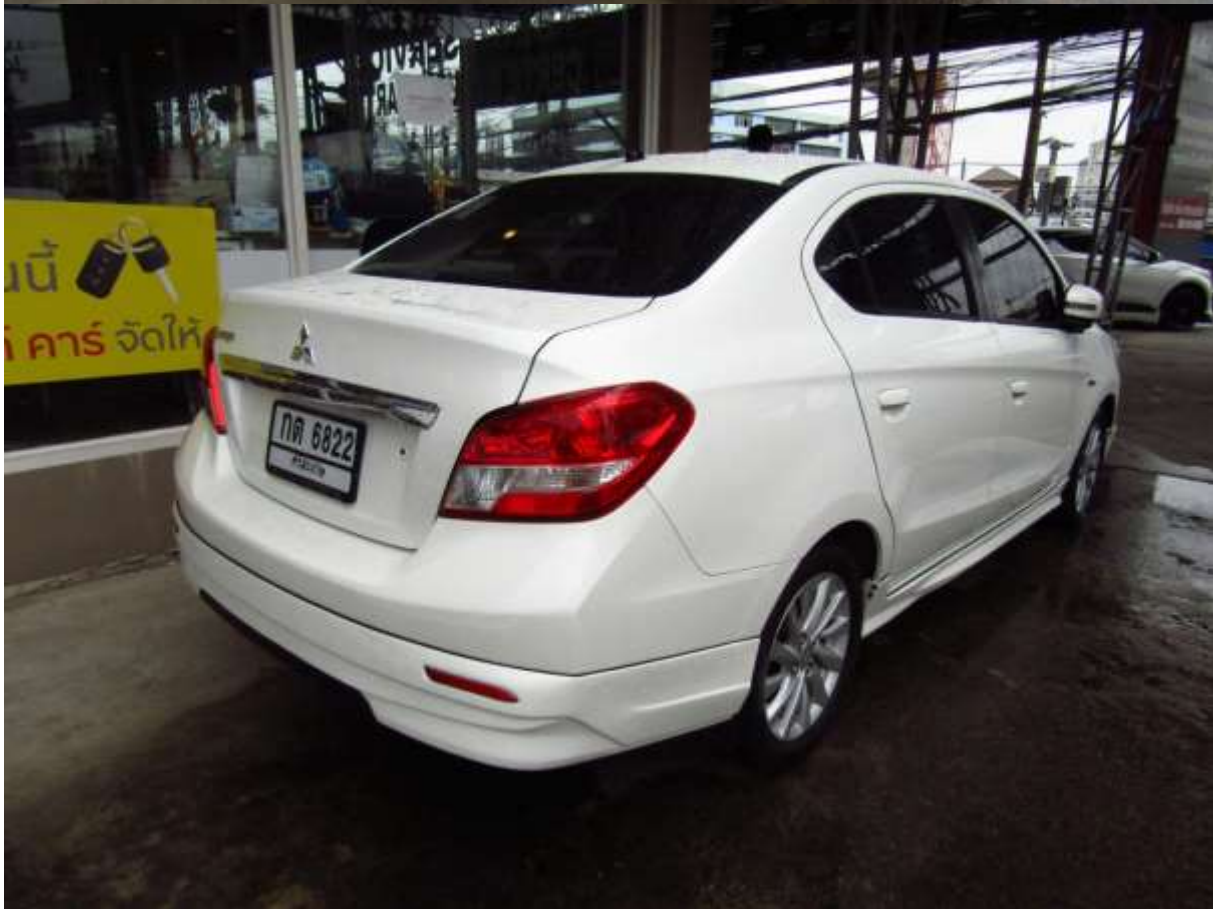
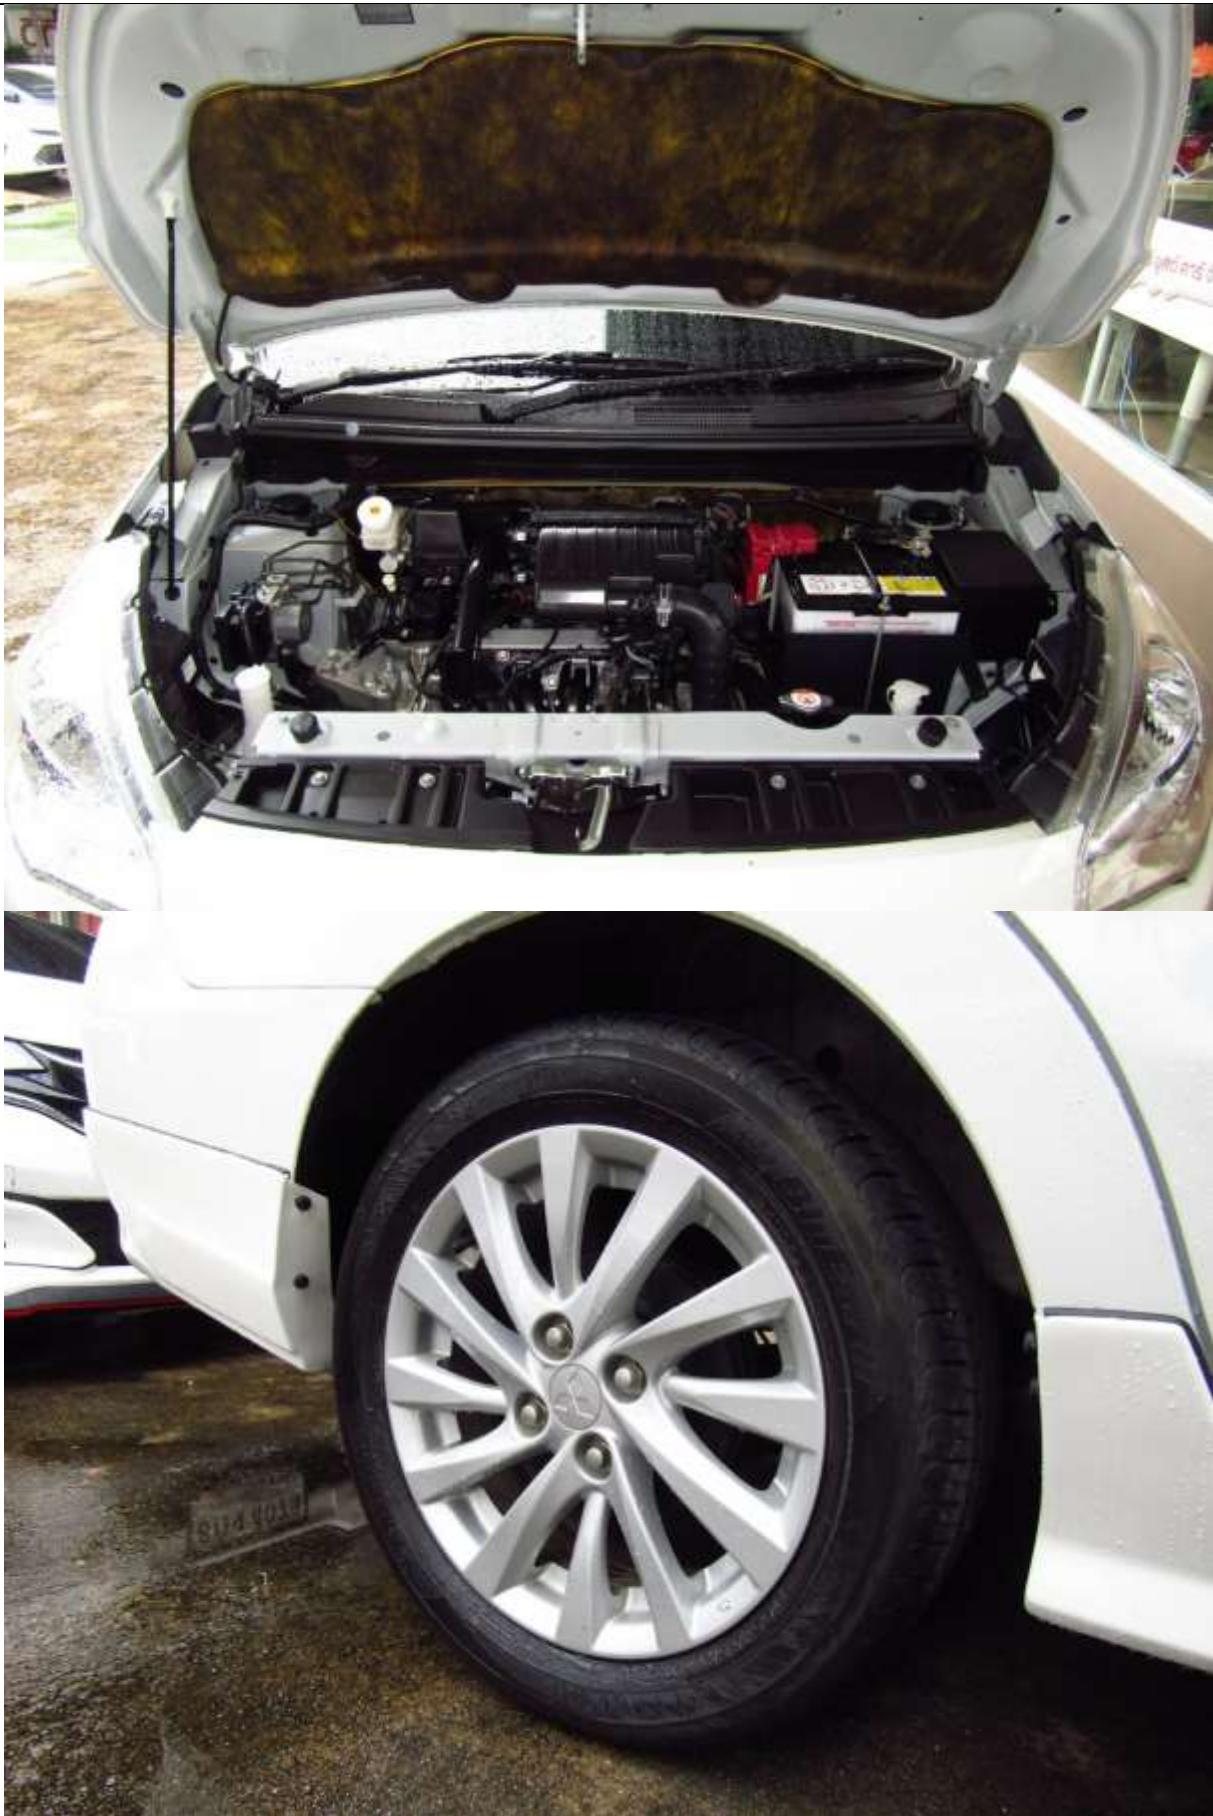
ภาพภายนอก - Exterior Visual Details:

กันชนหน้า Front Bumper	สภาพดี
	คาน รับกันชนหน้า (ขวา) Front Side Member (Right) Appearance	สภาพดี
	คาน รับกันชนหน้า (ซ้าย) Front Side Member (Left) Appearance	สภาพดี
	ฝากระโปรงหน้ารถ Bonnet	สภาพดี
	กระจกบังลมหน้า Windshield	สภาพดี
	หลังคา Roof	สภาพดี
	สภาพ และการทำงาน หลังคาชั้นรูป หลังคาเปิดประทุน Sunroof/Convertible functional and appearance	N/A
	ประตูหน้าขวา Front Right Door	สภาพดี
	ประตูหลังขวา Rear Right Door	สภาพดี
	ประตูเลื่อนด้านขวา Sliding Right Door	N/A
	บันไดขายน้าด้านขวา Right Rocker Panel	สภาพดี
	ประตูหน้าซ้าย Front Left Door	สภาพดี
	ประตูหลังซ้าย Rear Left Door	สภาพดี
	ประตูเลื่อนด้านซ้าย Sliding Left Door	N/A

บันไดซ้ายน้ำด้านซ้าย Left Rocker Panel	สภาพดี
	ประตูท้าย,ฝากระโปรงท้าย Rear Tail Gate	สภาพดี
	กระจกบังลมหลัง Rear Screen	สภาพดี
	กันชนหลัง Rear Bumper	สภาพดี
	คาน รับกันชนหลัง (ขวา) Rear Side Member (Right) Appearance	สภาพดี
	คาน รับกันชนหลัง (ซ้าย) Rear Side Member (Right) Appearance	สภาพดี
	เสาโครงสร้าง A ขวา Right A-Pillar	สภาพดี
	เสาโครงสร้าง B ขวา Right B-Pillar	สภาพดี
	เสาโครงสร้าง C ขวา Right C-Pillar	สภาพดี
	เสาโครงสร้าง D ขวา Right D-Pillar	N/A
	เสาโครงสร้าง A ซ้าย Left A-Pillar	สภาพดี
	เสาโครงสร้าง B ซ้าย Left B-Pillar	สภาพดี
	เสาโครงสร้าง C ซ้าย Left C-Pillar	สภาพดี
	เสาโครงสร้าง D ซ้าย Left D-Pillar	N/A
	ระบบบังคับเลี้ยว Steering Components	สภาพดีตามอายุการใช้งาน
