I024/0084-24

Toyota C-HR 1.8 HV Hi

vehicle picture ▾

## Vehicle Inspection Report สรุปผลการตรวจสภาพรถ (Inspection Summary)

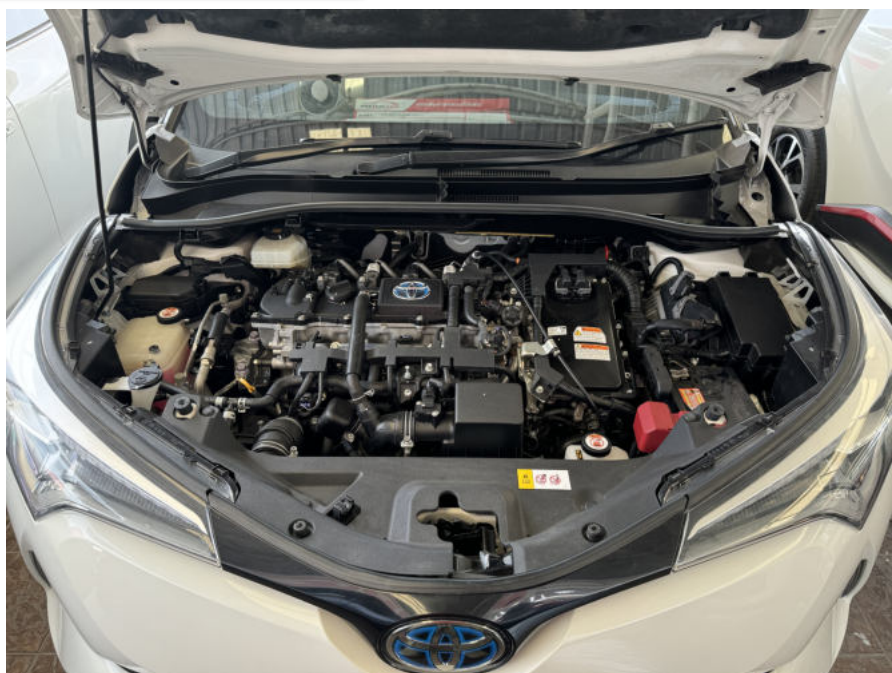
### ภาพห้องเครื่อง

Voltage	12.79	V
Rating	500	CCA
Current	388	CCA
Internal resistance	6.98	mΩ
State of Charge	99	%
State of Health	57	%
Status	CAUTION

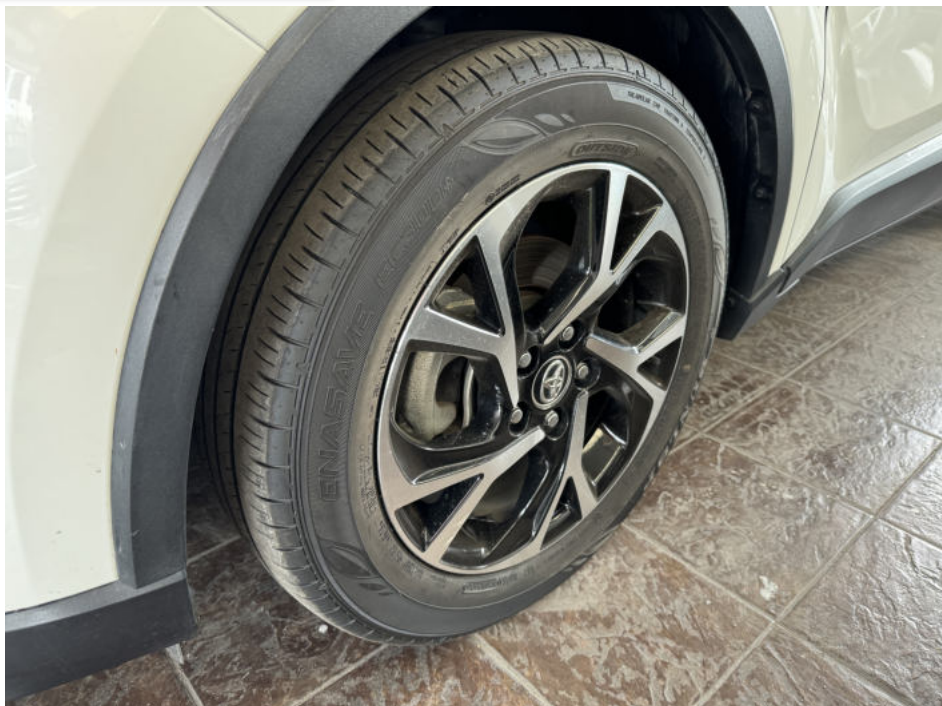
#### ขอบยาง ล้อ

51/21
