I022/0195-18

Mercedes-Benz CLS350 3.5

Feb 29, 2024

# Vehicle Inspection Report สรุปผลการตรวจสภาพรถ (Inspection Summary)

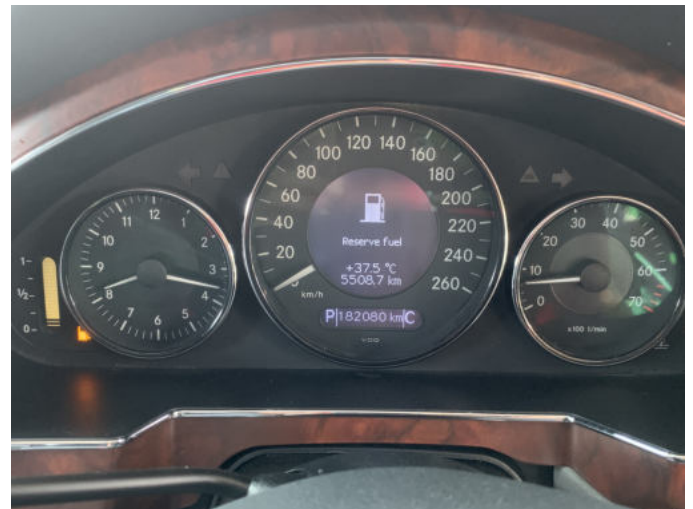
รูปเลขไมล์ (Mileage Picture): ▾

182080

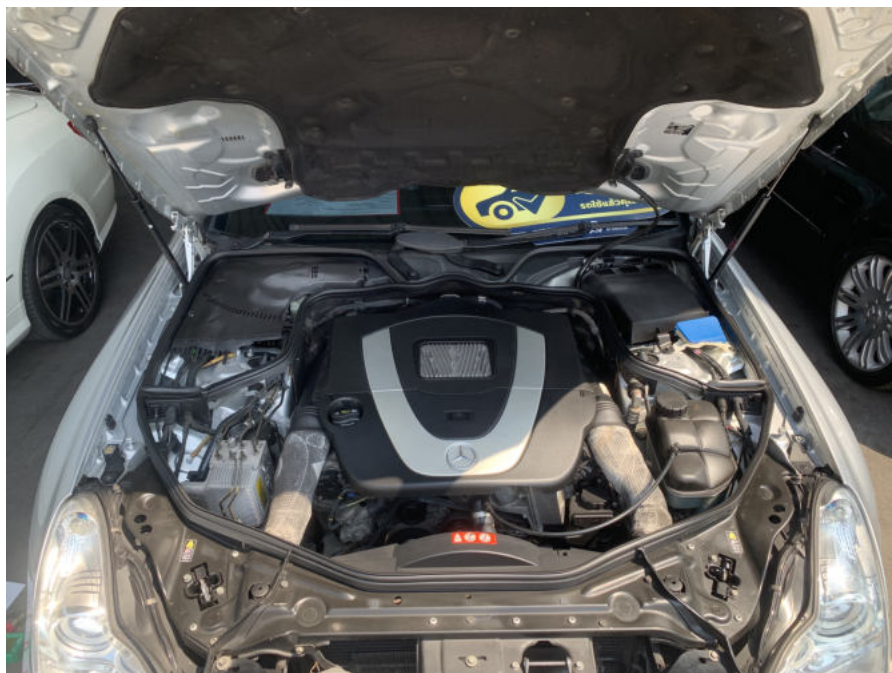
### ภาพห้องเครื่อง

Voltage	12.75	V
Rating	700	CCA
Current	925	CCA
Internal resistance	3.02	mΩ
State of Charge	100	%
State of Health	100	%
Status	GREAT

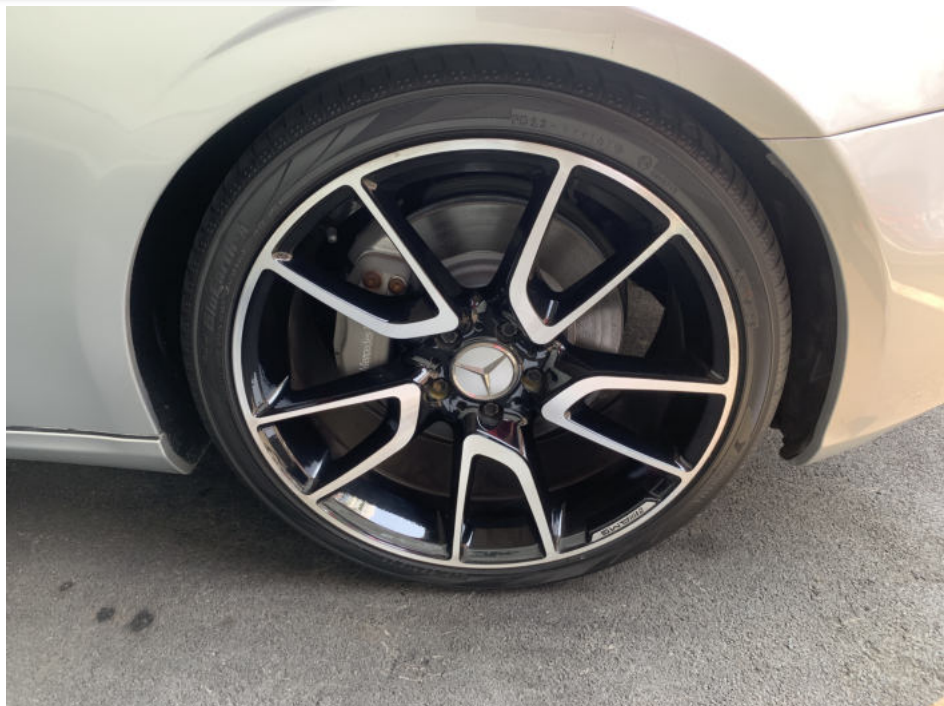
### ขอบยาง ล้อ

รายการตรวจ 8 รายการ	สถานะ
5.1 สภาพยางรถยนต์, สัปดาห์/ปี ผลิต Tires Appearance, Year	พอใช้ (Fair)
5.2 สภาพล้อ, ฝาครอบล้อ Wheel Rims Appearance	ดี (Good)
5.3 ล้อและยางอะไหล่ Spare Tire & Rim	ดี (Good)
5.4 คาลิเปอร์เบรก และท่อน้ำมัน Brake Hose Callipers & Pipes	ดี (Good)
5.5 ผ้าดิสเบรก (หน้า/หลัง) Brake Pads (Front/Rear)	ดี (Good)
5.6 จานดิสเบรก (หน้า/หลัง) Brake Discs (Front/Rear)	ดี (Good)
5.7 ดรัมเบรกล้อหลัง Brakes and Drums any No Leakage	ดี (Good)
5.8 การทำงานของเบรกมือ Park Brake function	ดี (Good)

16/19

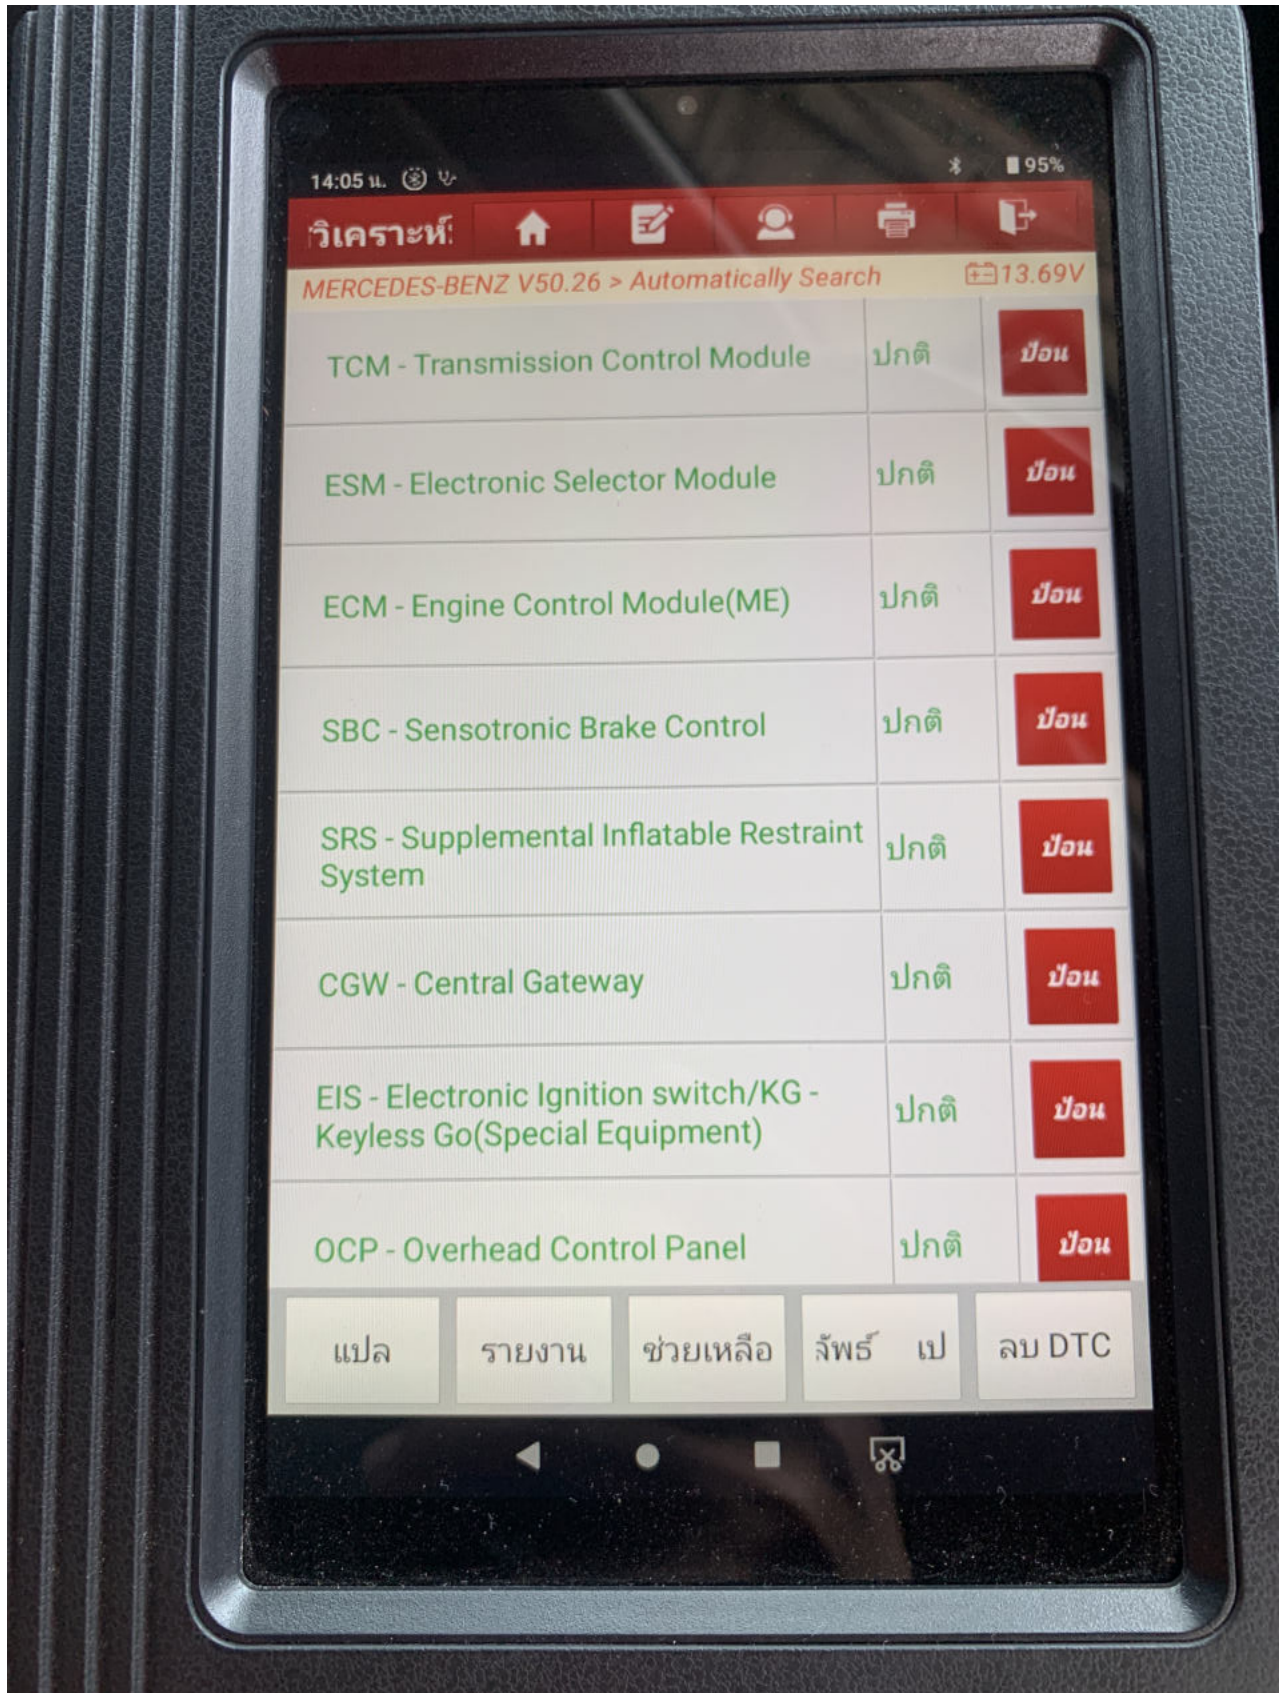
ภาพ OBD

2.17 ตรวจจับพฤติกรรมการขับขี่, ความเร็ว และเครื่องยนต์  
OBD II On-Board Diagnostics (OBD)
