Vehicle Inspection Report

สรุปผลการตรวจสอบ (Inspection Summary)

ยี่ห้อ/รุ่น (Brand/Model): HONDA CIVIC 1.8 EL	วันที่ตรวจสอบรถยนต์ (Date of Inspection): 08-09-63
หมายเลขตัวถัง (VIN): MRHFC6630GT106783	เลขคำขอบริการ (Job No.): I020/0023-41
หมายเลขเครื่องยนต์ (Engine No.): R18Z16009060	Vehicle Picture:  
ปีที่ผลิต (Build Date): 2016	
สีรถ (Color): เทา	
ระยะการใช้งาน(Mileage): 148,456 กม.	
หมายเลขทะเบียน (No. Plate): 5กท 7938 กทม.	
วันครบกำหนดชำระภาษี (Registration Expiry): 29 ก.ค. 64	
ชื่อลูกค้า (Customer Name): REGENT HOME CAR	
ที่อยู่(Address): ถ.ปากกระโจมทอง	
โทรศัพท์ (Tel): 02-004-0094	
สถานที่ตรวจสอบรถ (Inspection Place): REGENT HOME CAR

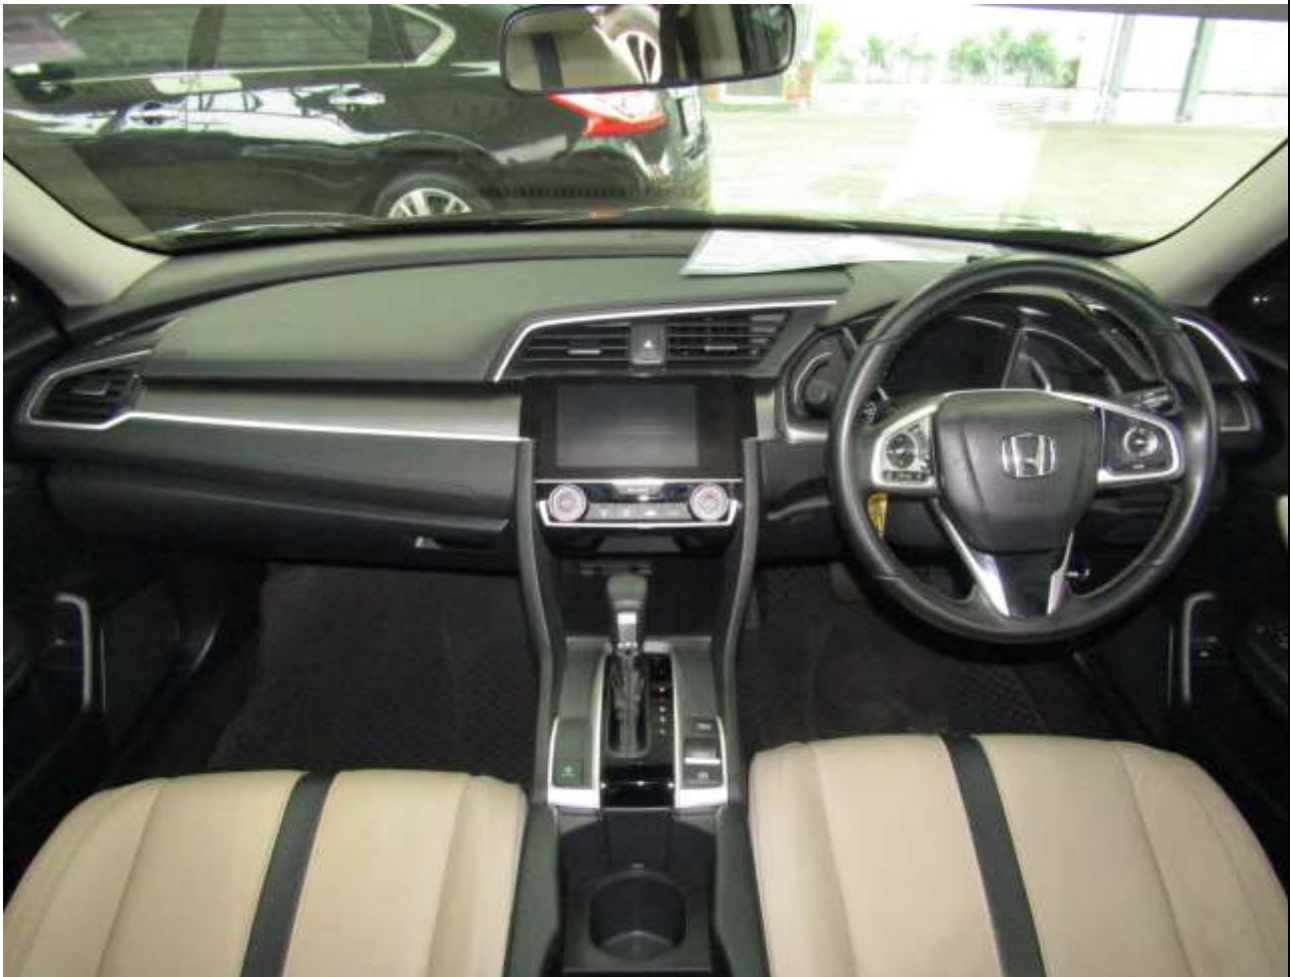
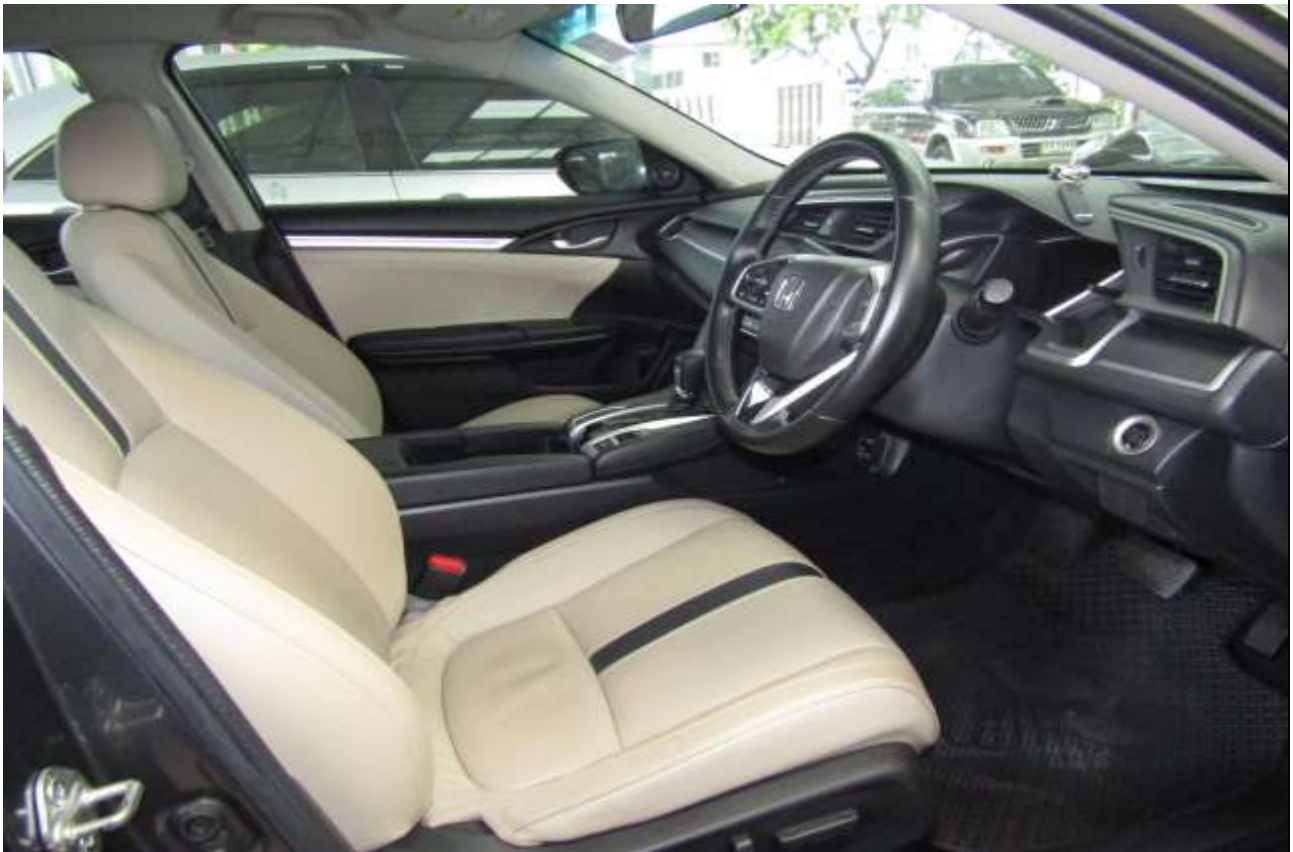
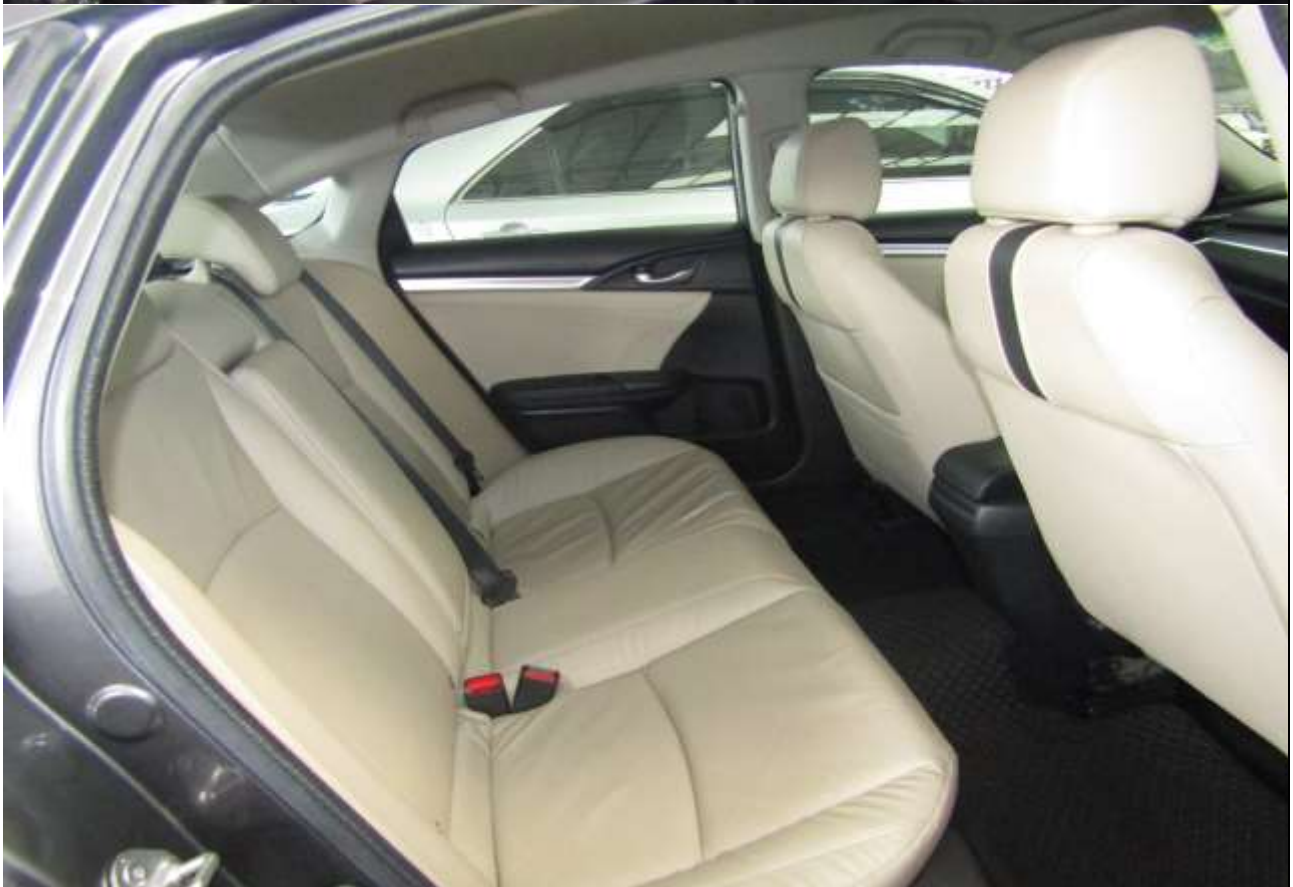
ภาพภายในด้านหน้า หลัง และ จุดบกพร่อง - Interior Visual Details (Front, Rear and/or Defect):

ที่นั่ง สภาพ Seat Appearance	สภาพดีตามอายุการใช้งาน

การทำงาน การปรับ และการล็อกเบาะ Seat Adjust functional	ทำงานได้ดี

สภาพรางได้เบาะ Seat slide adjust rail	สภาพดีตามอายุการใช้งาน

เข็มขัดนิรภัย Seat Belts	สภาพดีตามอายุการใช้งาน

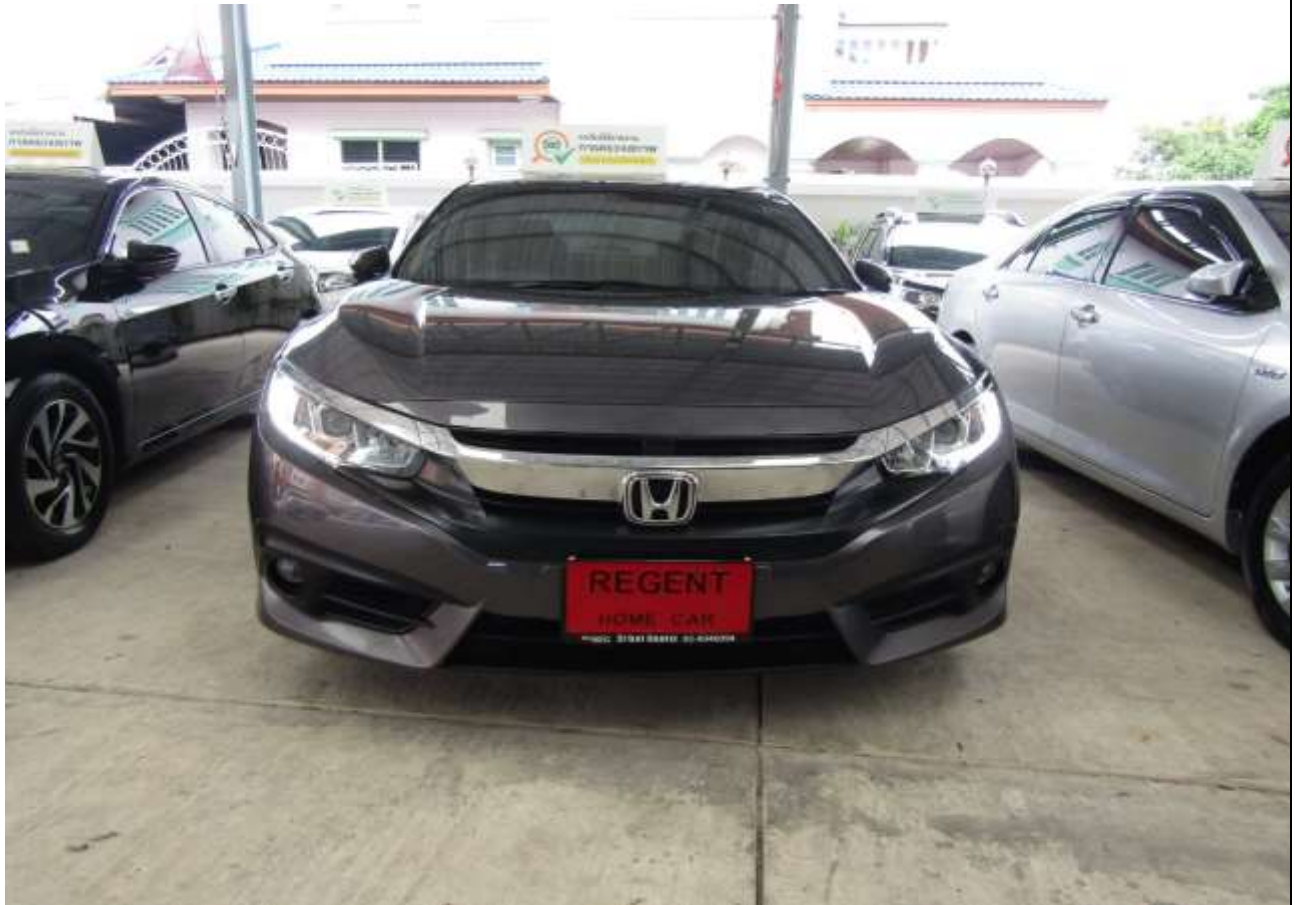
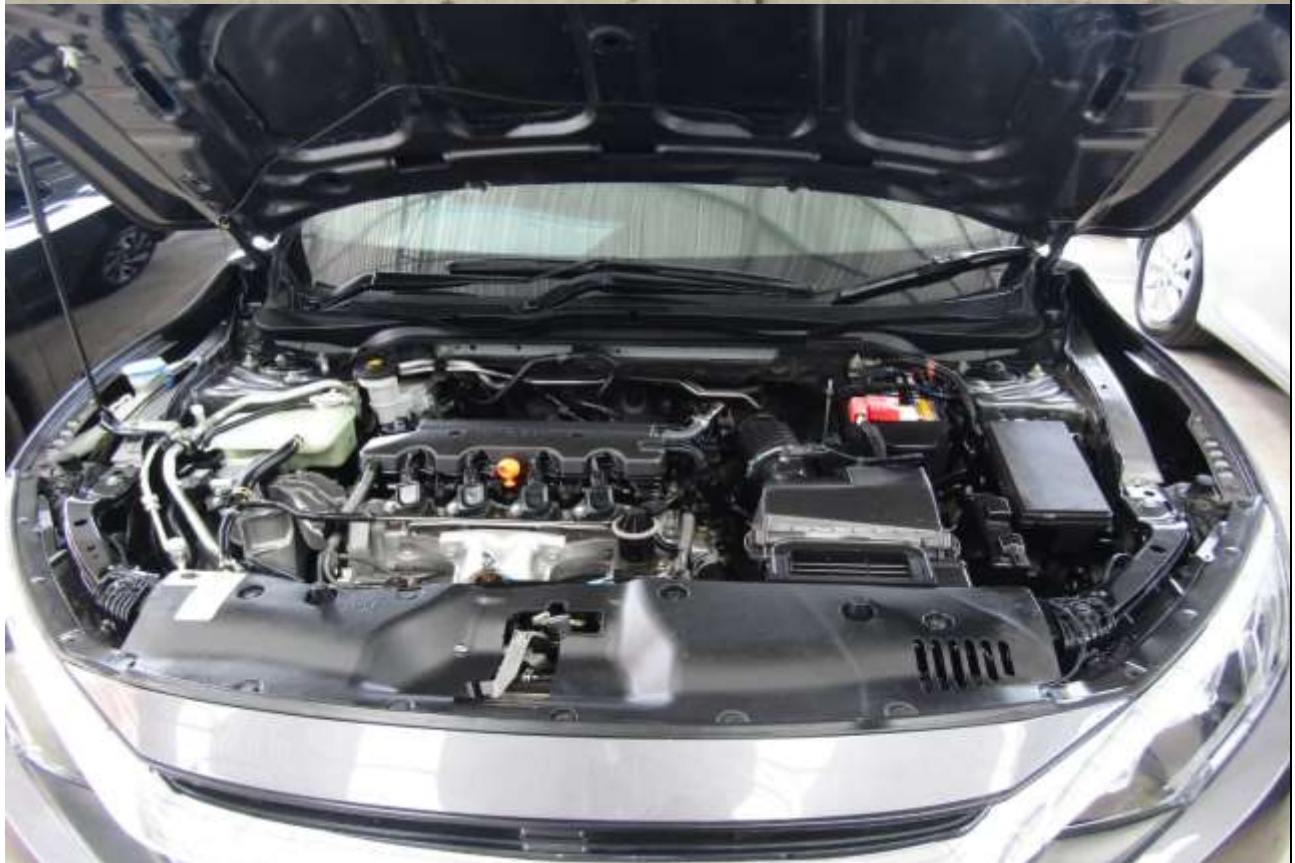
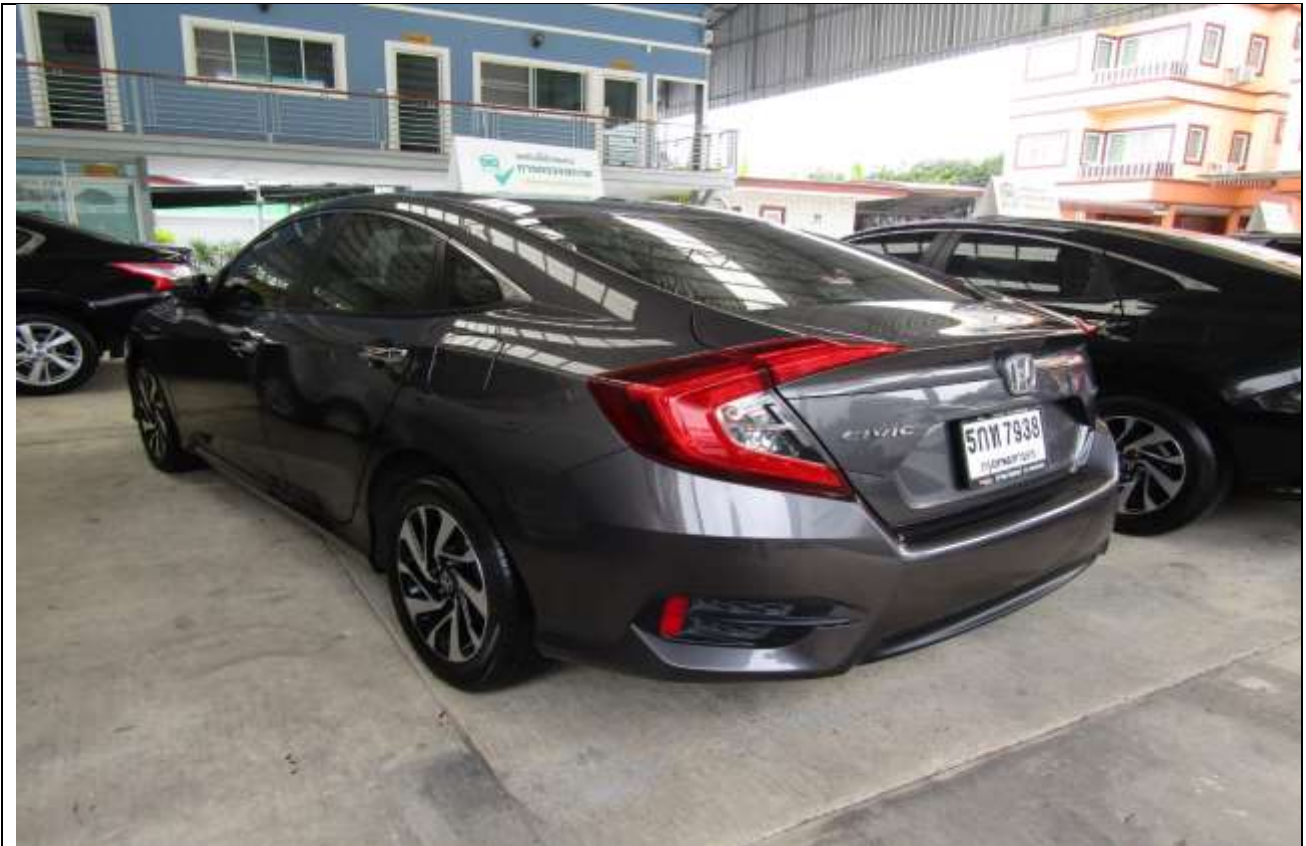
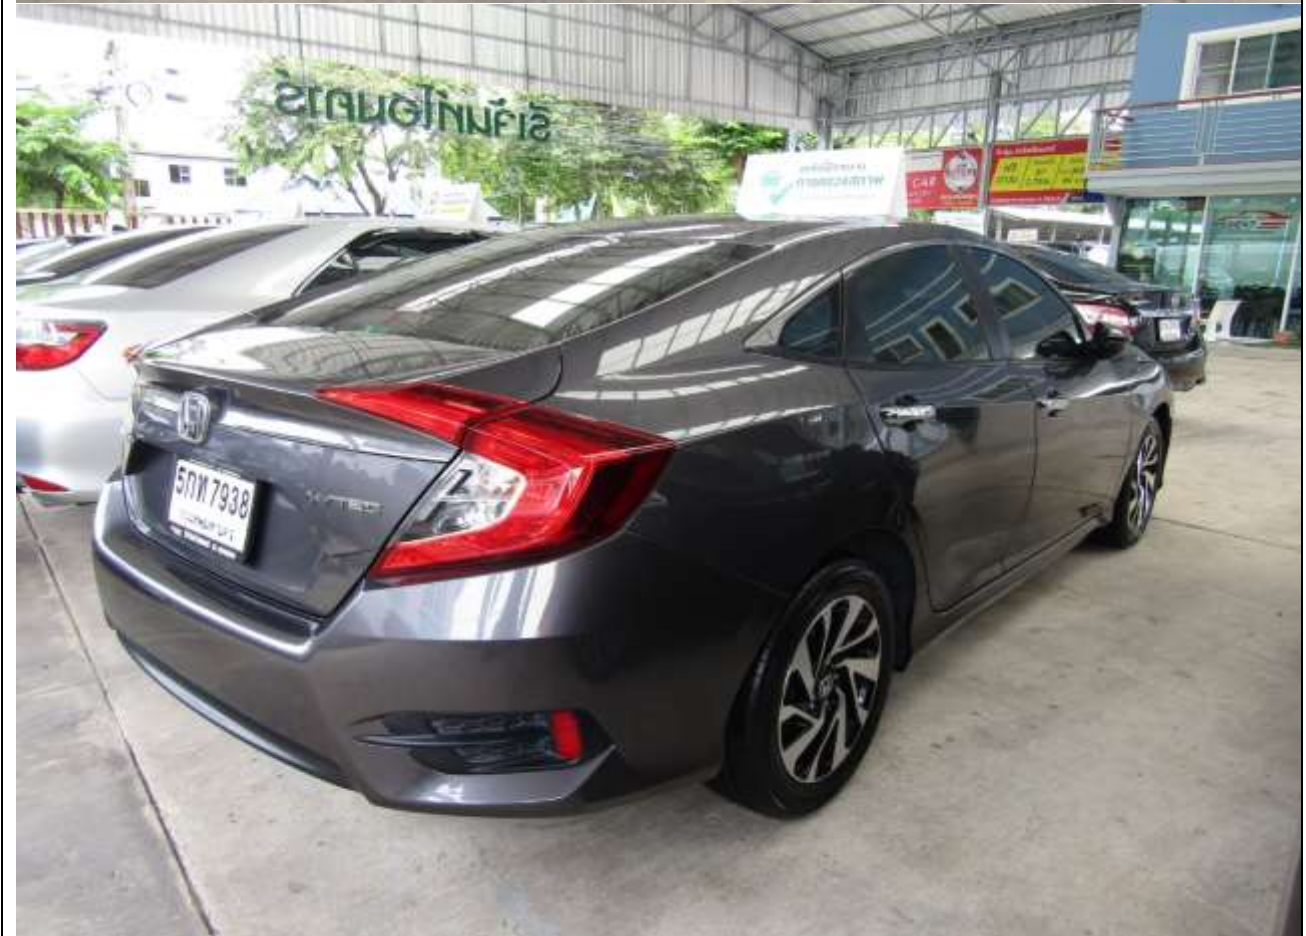
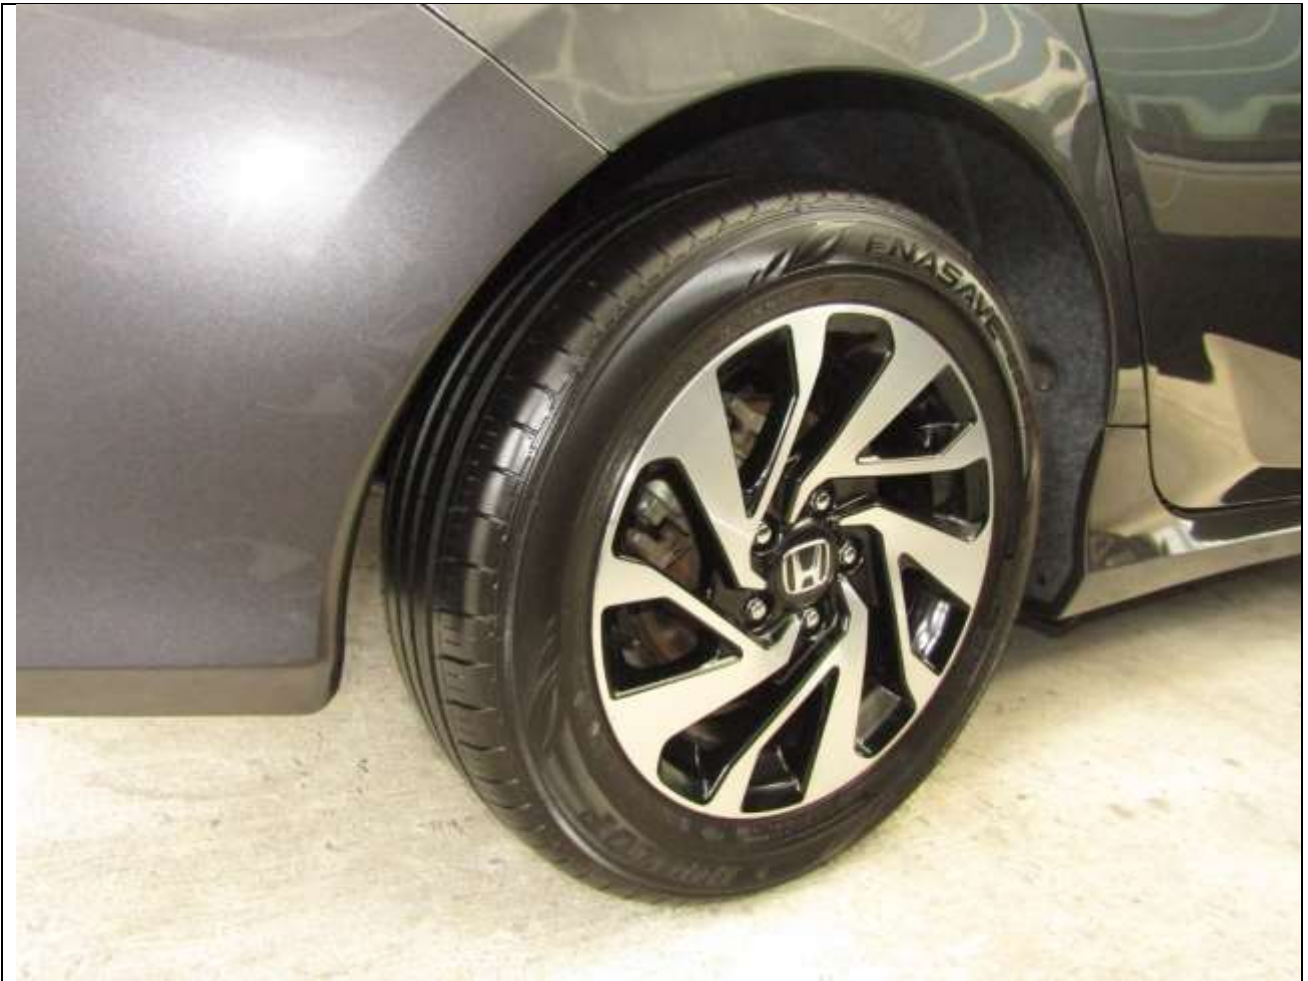
ภาพภายนอก - Exterior Visual Details:

กันชนหน้า Front Bumper	สภาพดี
 	คาน รับกันชนหน้า (ขวา) Front Side Member (Right) Appearance	สภาพดี

คาน รับกันชนหน้า (ซ้าย) Front Side Member (Left) Appearance	สภาพดี

ฝากระโปรงหน้ารถ Bonnet	สภาพดี
 	กระจกบังลมหน้า Windshield	สภาพดี

หลังคา Roof	สภาพดี
 	สภาพ และการทำงาน หลังคาชั้นรูป หลังคาเปิดประทุน Sunroof/Convertible functional and appearance	สภาพดี

ประตูหน้าขวา Front Right Door	สภาพดี
 	ประตูหลังขวา Rear Right Door	สภาพดี
 	ประตูเลื่อนด้านขวา Sliding Right Door	N/A
 	บันไดขายน้าด้านขวา Right Rocker Panel	สภาพดี

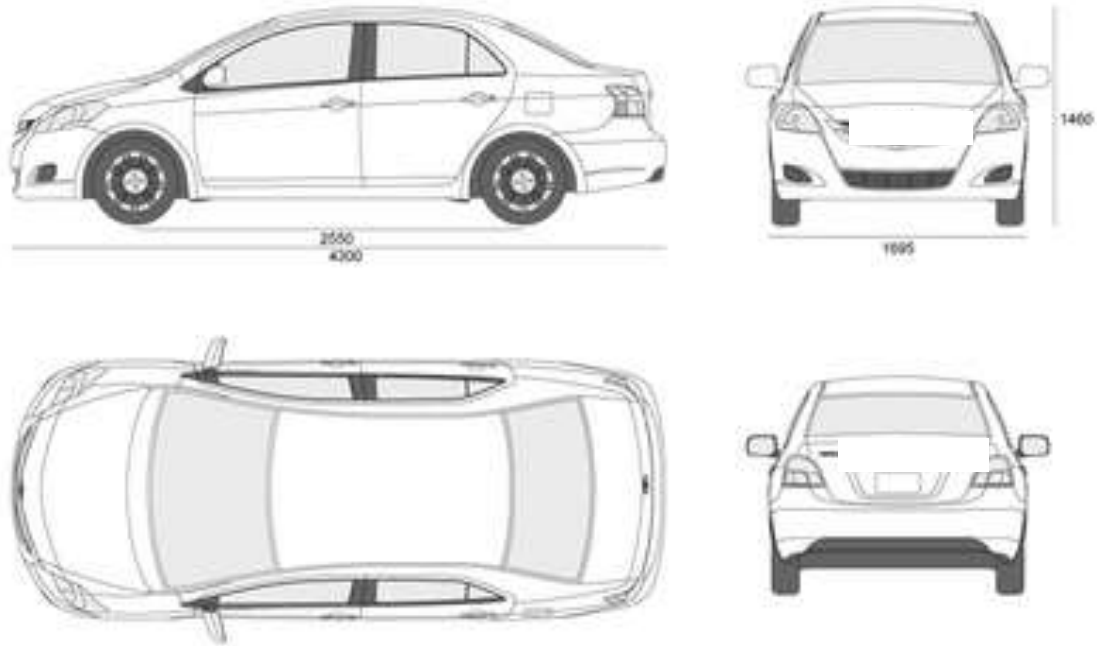
ความหนาสีรอบรถเก๋ง 3,4 และ 5 ประตู - Paint Thickness on 3,4 and 5 door car:

ชิ้นส่วนยานยนต์ (Car Part)	ความหนาสี Paint Thickness (µm)			
	P1	P2	P3	Average
Front Wing (RH)	123	106	108	112
Front Wing (LH)	142	115	170	142
Front Door (RH)	118	120	131	123
Front Door (LH)	141	139	142	141
Rear Door (RH)	105	108	120	111
Rear Door (LH)	143	139	141	141

ชิ้นส่วนยานยนต์ (Car Part)	ความหนาสี Paint Thickness (µm)			
	P1	P2	P3	Average
Rear Wing (RH)	71	90	91	84
Rear Wing (LH)	98	120	101	106
Front Bumper				
Rear Bumper				
Bonnet	118	112	121	117
Roof	82	71	80	78
Boot/Tail Gate	121	119	160	133
