I023/0231-38

BMW 320d 2.0 F34 Gran Turismo Luxury

Sep 27, 2023

# Vehicle Inspection Report สรุปผลการตรวจสภาพรถ (Inspection Summary)

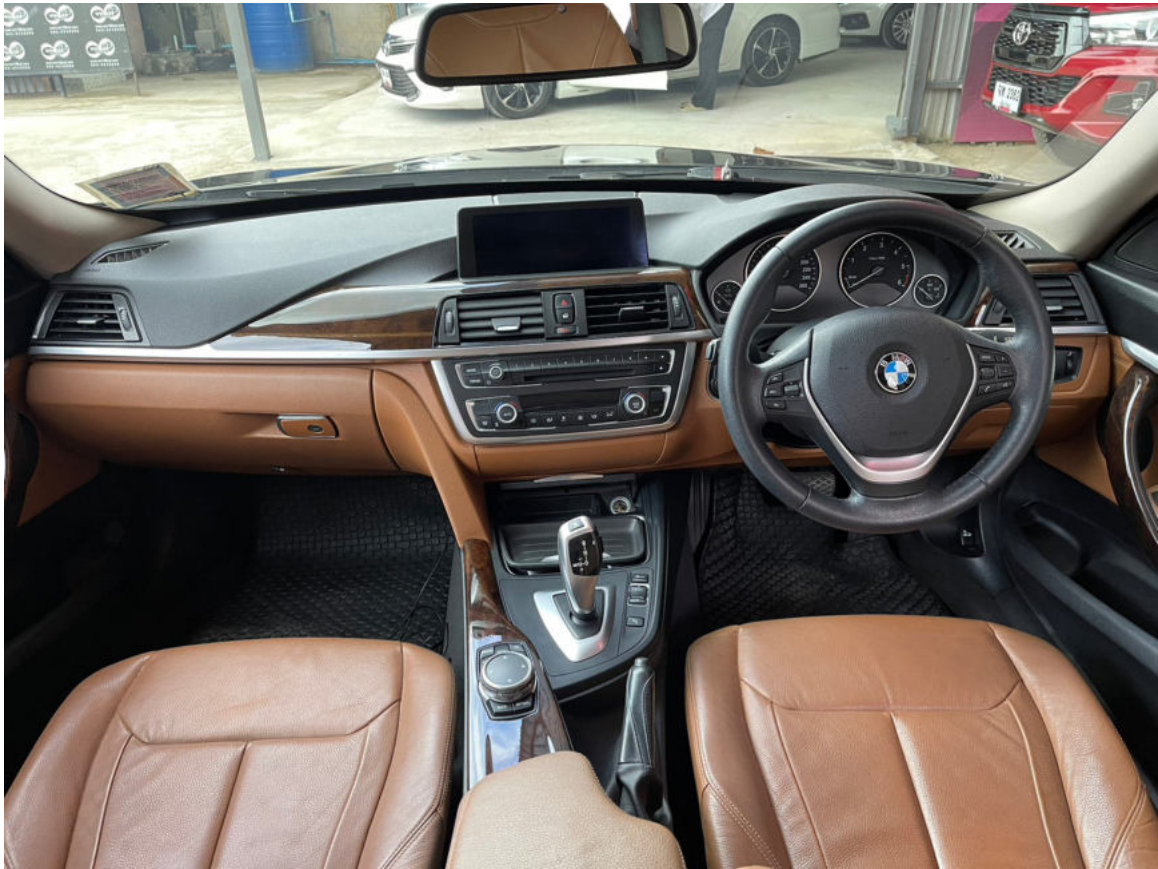
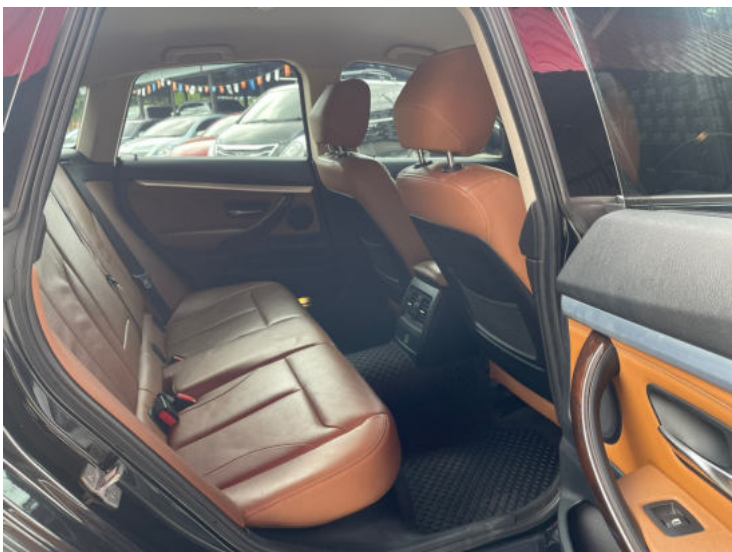
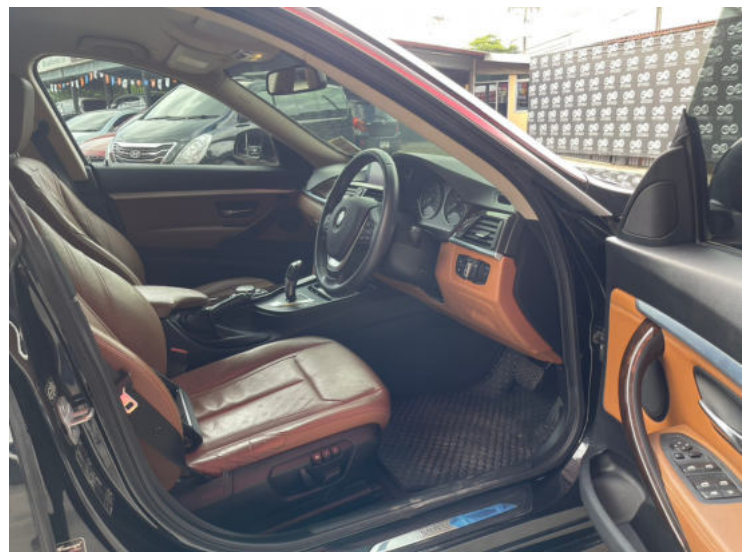
ภาพภายใน

รายการตรวจ 20 รายการ	สถานะ
2.1 สภาพที่นั่ง Seat Appearance	ดี (Good)
2.2 การทำงาน การปรับ และการล็อกเบาะ Seat Adjust functional	ดี (Good)
2.3 สภาพรางไต่เบาะ Seat slide adjust rail	ดี (Good)
2.4 เข็มขัดนิรภัย Seat Belts	ดี (Good)
2.5 แผงคอนโซลหน้า Other Trims	ดี (Good)
2.6 เครื่องเสียงภายในรถ Radio/ Multiplayer	ดี (Good)
2.7 ลำโพง Speaker working	ดี (Good)
2.8 ไล่ฝ้ากระจกหลัง Rear Window Demister	ดี (Good)
2.9 อุปกรณ์ปรับอากาศทำความเย็นและความร้อน Air Condition/Heater	ดี (Good)

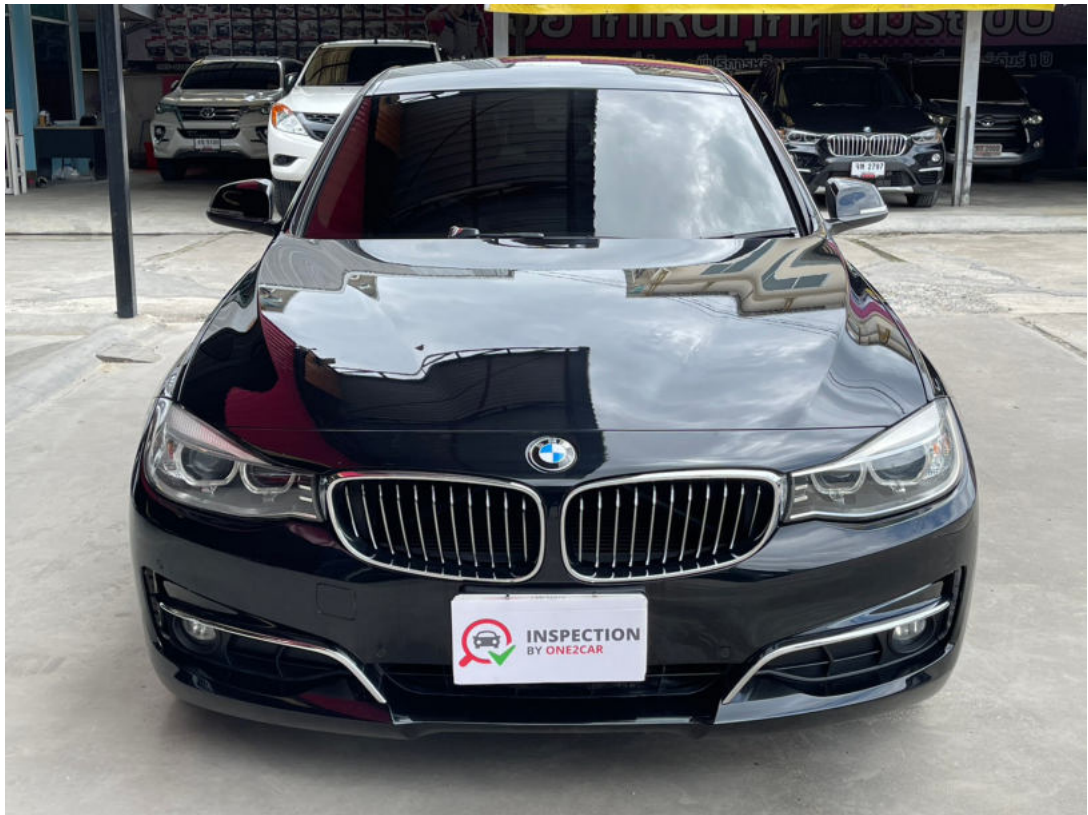
ภาพภายนอก

ประเมินสภาพรวม: ผ่าน  
รายการที่รอการแก้ไข: ไม่พบรายการแก้ไข  
ชิ้นส่วนประกอบตัวถังรถ

- ✓ แผ่นเพลทเลขตัวถังมองเห็นได้ชัดเจน  
✓ ชิ้นส่วนประกอบตัวถังรถ ผ่านการวัดค่าความหนาของสีแล้ว  
✓ สีรถตรงตามเสาเอกสารถะเบียน
