เลขคำขอบริการ (Job No.) :	
I023/0030-10	
Car Grade :	
A	A : ดีเยี่ยม
	B : ดี
	C : ปานกลาง
	D : พอใช้
ยี่ห้อ/รุ่น (Brand/Model) : ▾	
Toyota Hilux Revo 2.4 DOUBLE CAB Preru...	
ปีที่ผลิต (Build Date) : ▾	
2018

1. การตรวจสภาพรถโดยรวม (Overview inspection)

Vehicle Inspection Report สรุปผลการตรวจสภาพรถ (Inspection Summary)

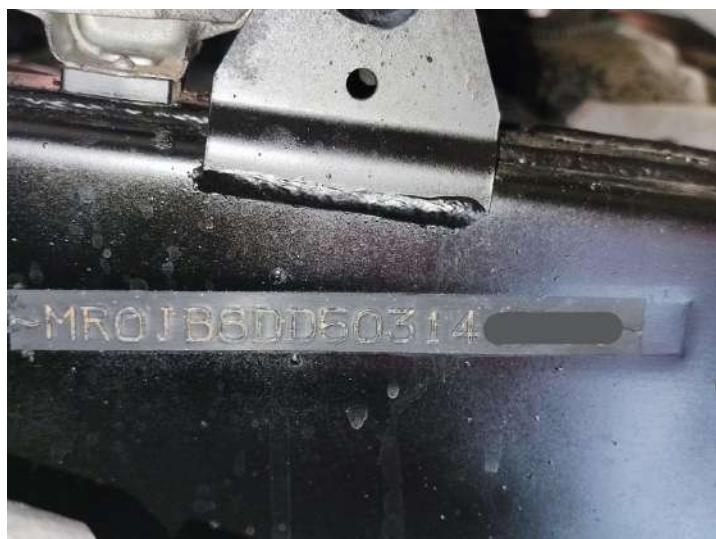
รูปเลขตัวถัง (VIN Picture) : ▾

หมายเลขเครื่องยนต์ (Engine No) : ▾	หมายเลขตัวถัง [VIN] :	หมายเลขทะเบียน [No. Plate] :
2GDC430849	MROJB8DD50314****	7กศ 90**

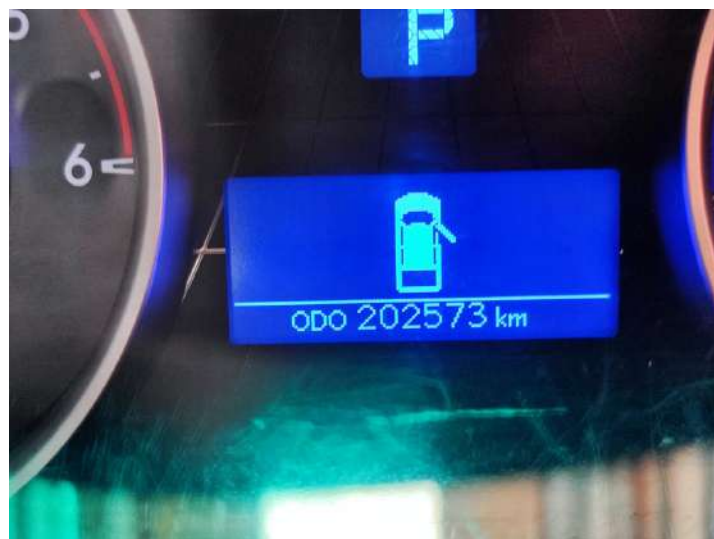
รูปเลขไมล์ (Mileage Picture) : ▾

ระยะการใช้งาน (Mileage) : ▾	วันที่จดทะเบียน (Date of registration) :
202573	Sep 4, 2018

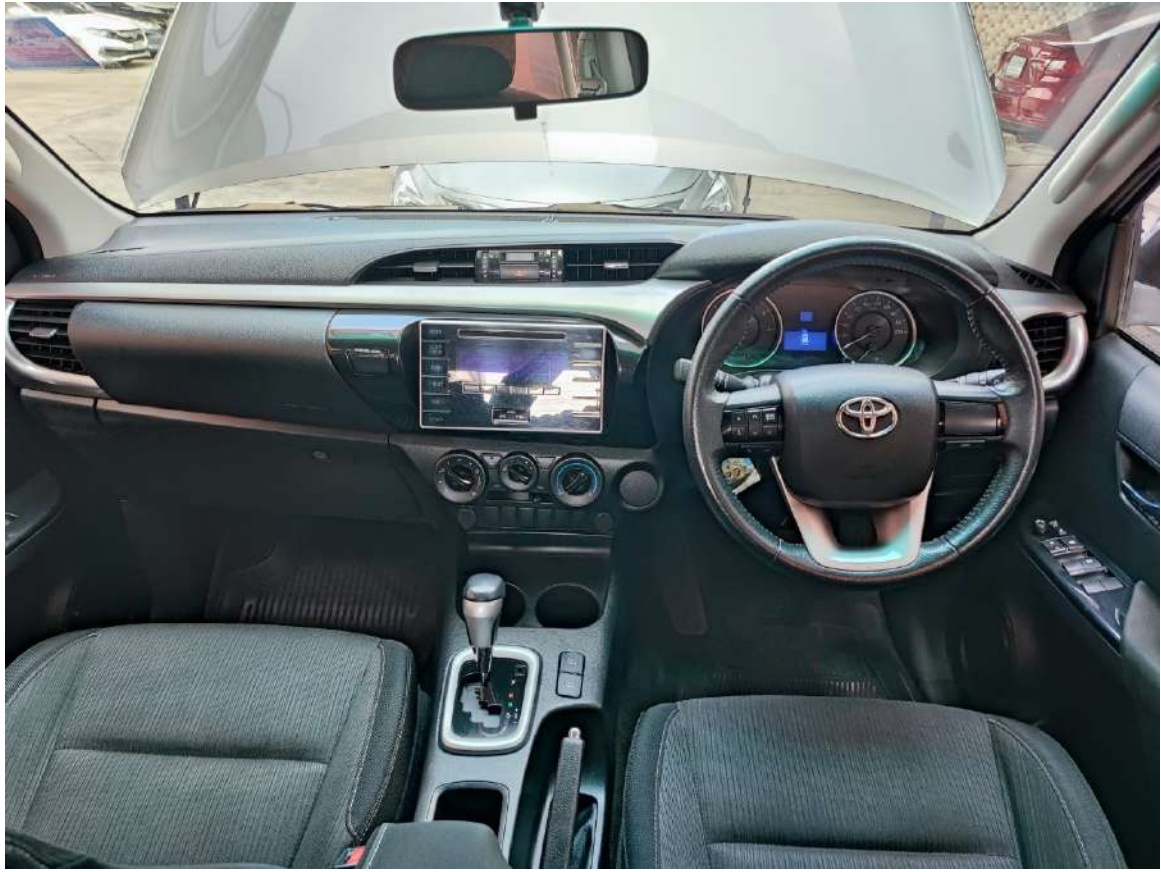
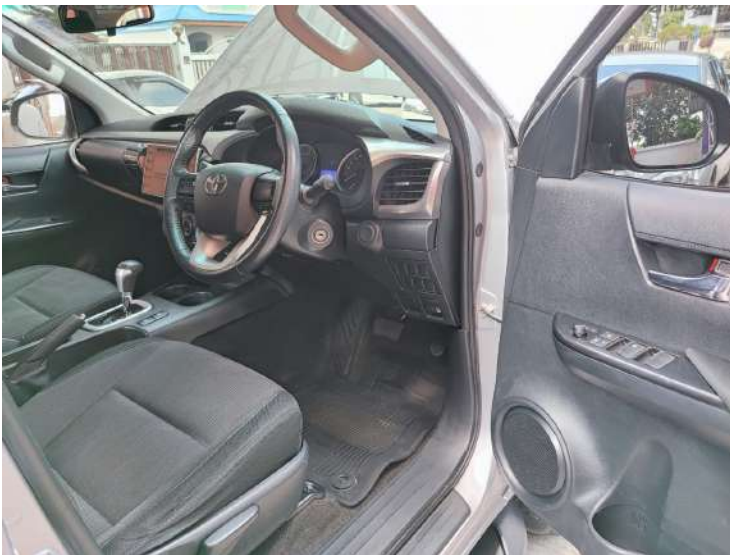
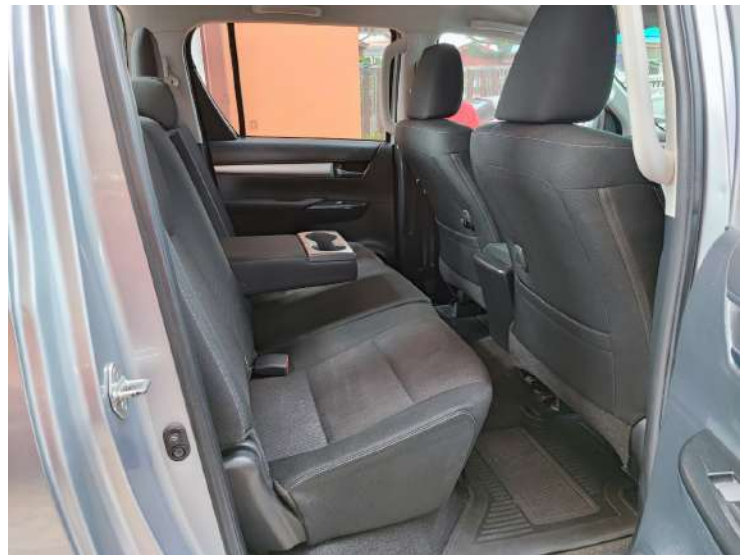
ภาพภายใน

ประเมินสภาพรวม: ผ่าน
 "อุปกรณ์หลัก/อุปกรณ์เสริมขณะขับที่:

- ✓ ระบบปรับอากาศ [ผ่าน]
- ✓ ไฟส่องสว่าง [ผ่าน]
- ✓ ไฟเลี้ยว/ไฟฉุกเฉิน [ผ่าน]
- ✓ หน้าปัดและมาตรวัด [ผ่าน]
- ✓ เข็มชี้ดนิรภัย [ผ่าน]
- ✓ แตร [ผ่าน]
- ✓ เครื่องเล่นเพลง [ผ่าน]
- ✓ ระบบปัดน้ำฝน [ผ่าน]
- ✓ เบาะนั่งยึดแน่น [ผ่าน]
- ✓ กระจกไฟฟ้า [ผ่าน]

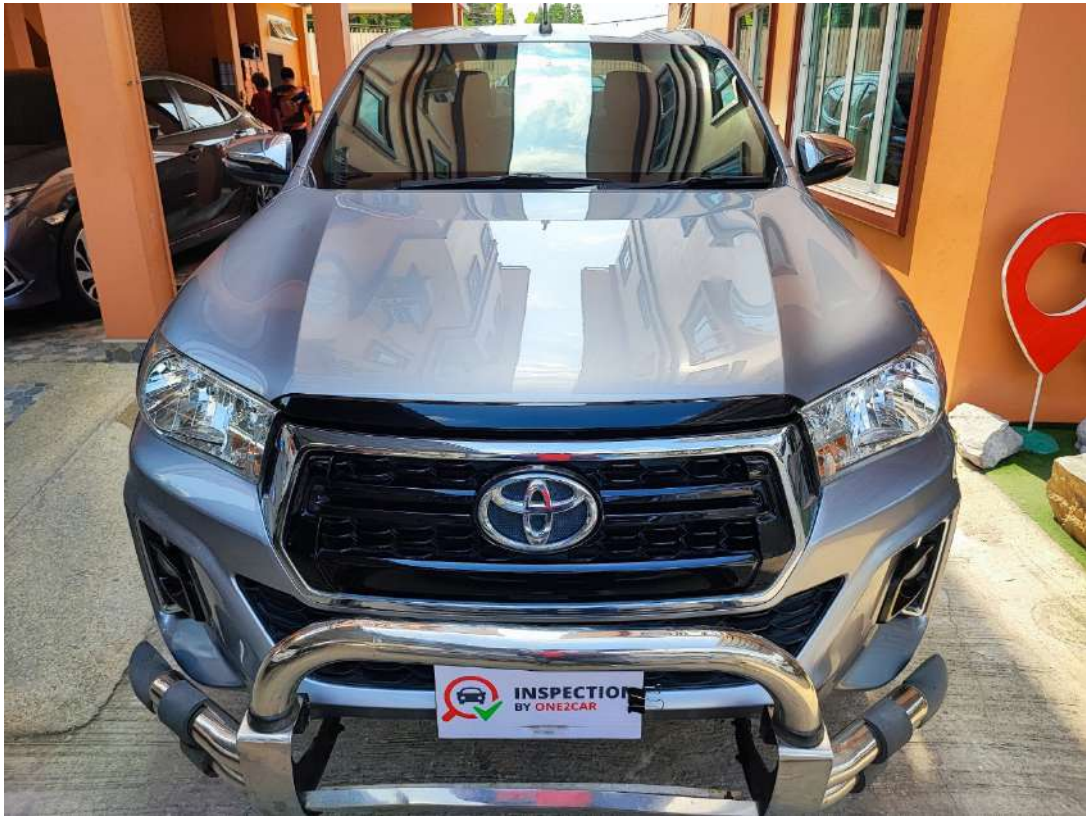
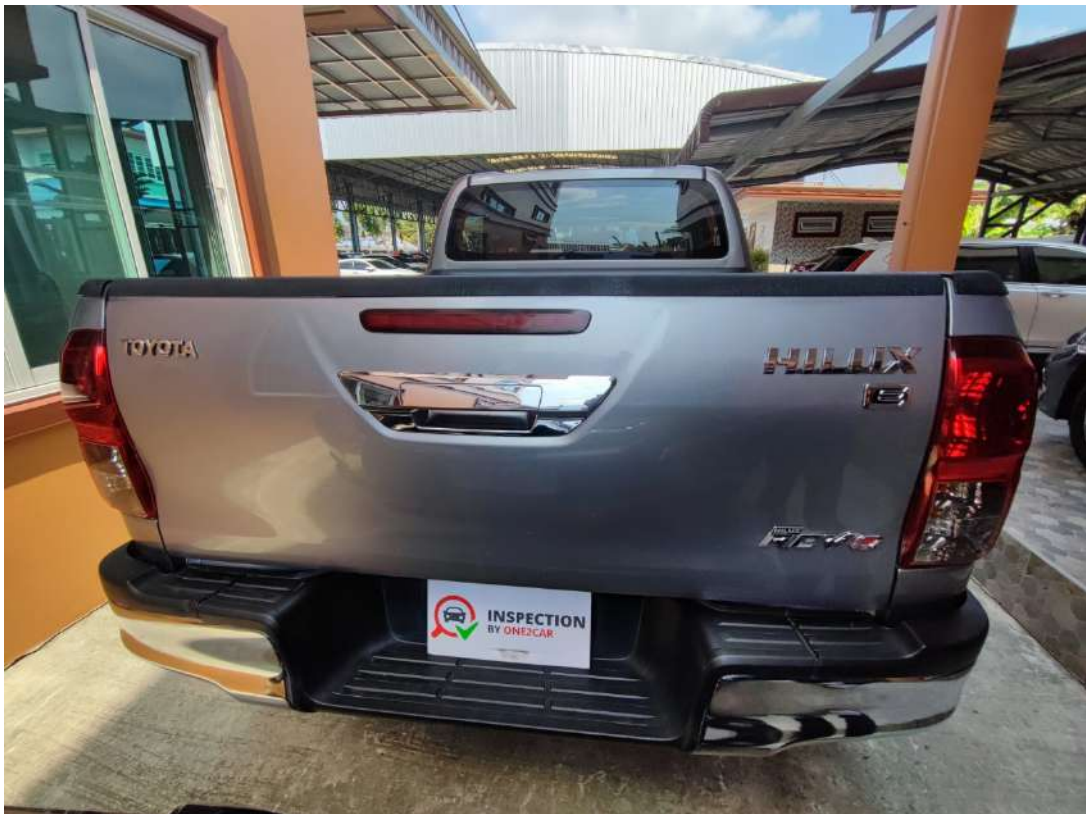
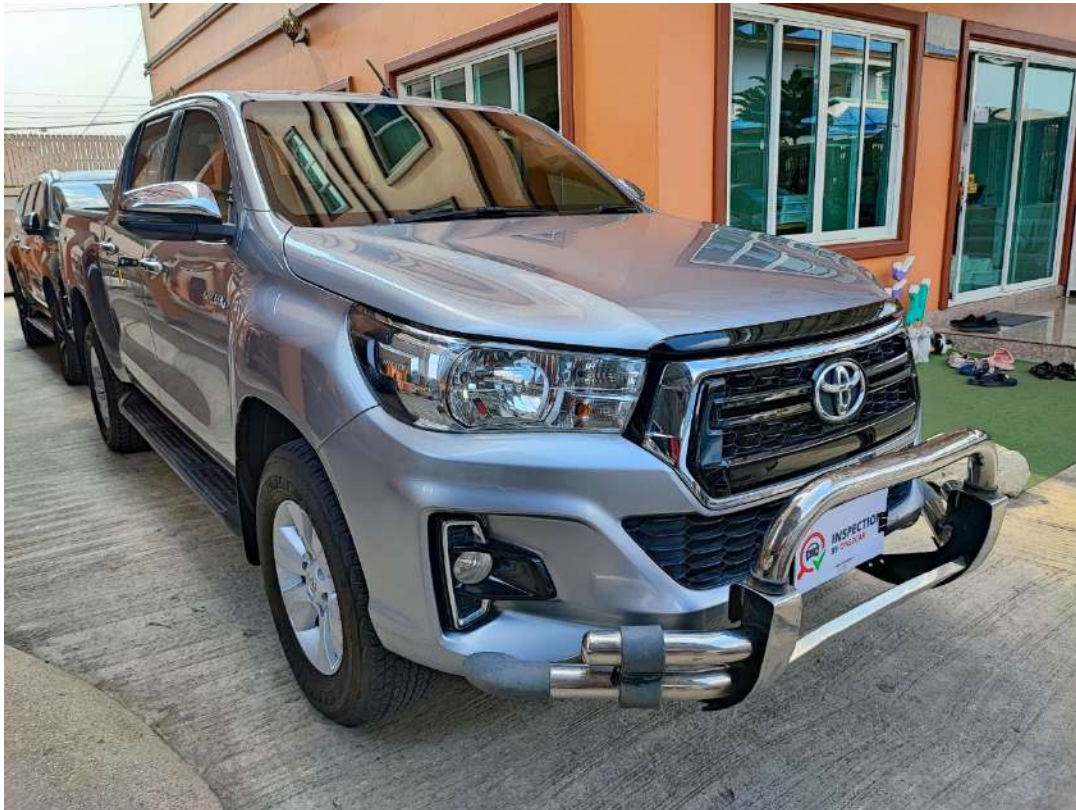
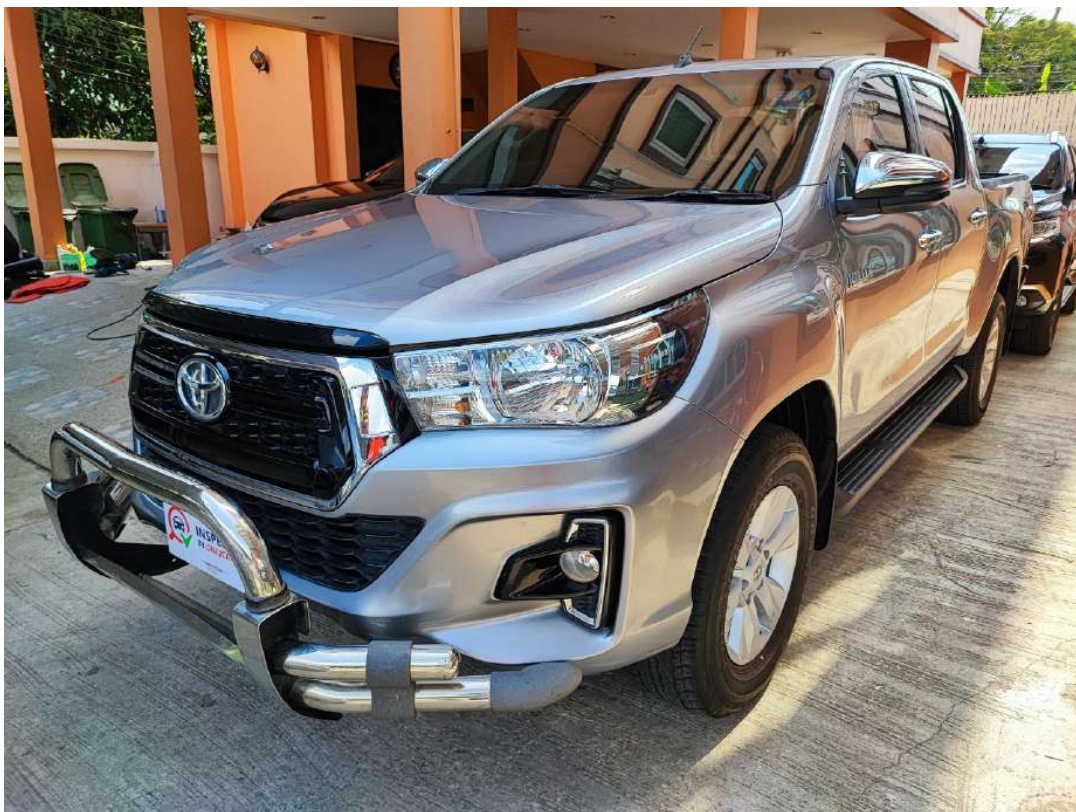
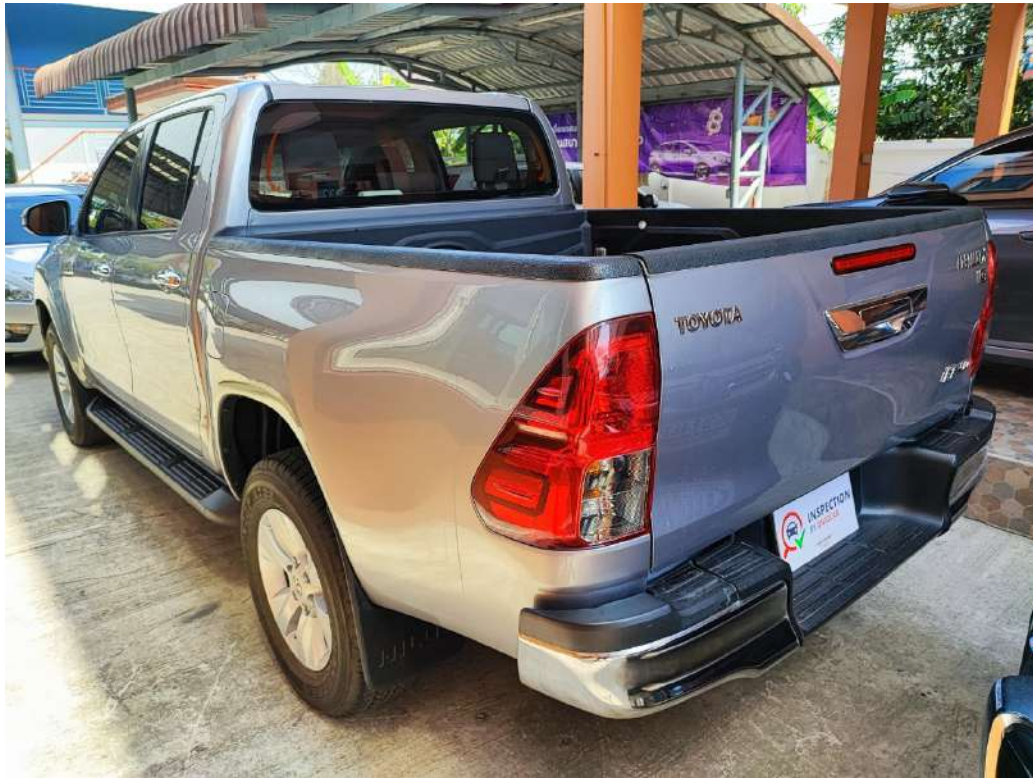
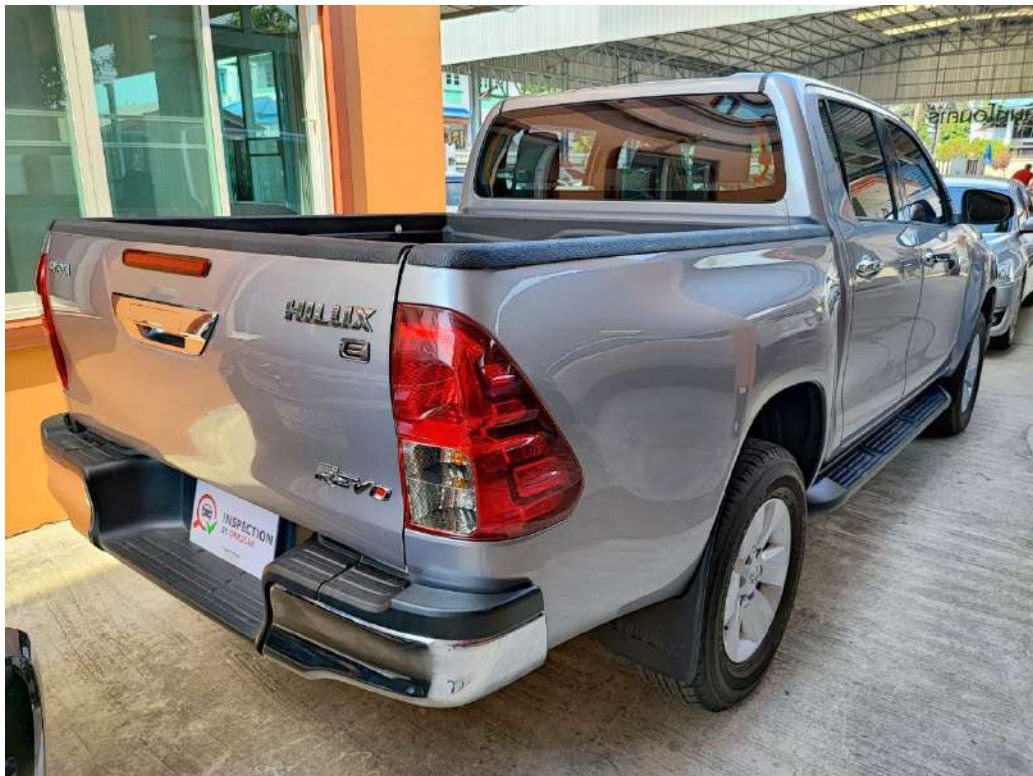
ภาพภายนอก

ประเมินสภาพรวม: ผ่าน
 "รายการที่รอการแก้ไข: ไม่พบรายการแก้ไข
 ชิ้นส่วนประกอบตัวถังรถ
 ✓ แผ่นเพลทเลขตัวถังมองเห็นได้ชัดเจน
 ✓ ชิ้นส่วนประกอบตัวถังรถ ผ่านการวัดค่าความหนาของสีแล้ว
 ✓ สีรถตรงตามเสาเอกสารจดทะเบียน"

ชิ้นส่วนยานยนต์ (Car Part)	ความหนาสี Paint Thickness			
	P1	P2	P3	Average
Front Wing (RH)	165	156	200	174
Front Wing (LH)	121	112	110	114
Front Door (RH)	155	133	123	137
Front Door (LH)	188	190	202	193
Rear Door (RH)	121	177	156	151
Rear Door (LH)	111	114	122	116
Rear Wing (RH)	178	176	203	186
Rear Wing (LH)	164	177	118	153
Bonnet	120	131	116	122
Roof	76	90	88	85
Boot/Tail Gate	155	144	103	134

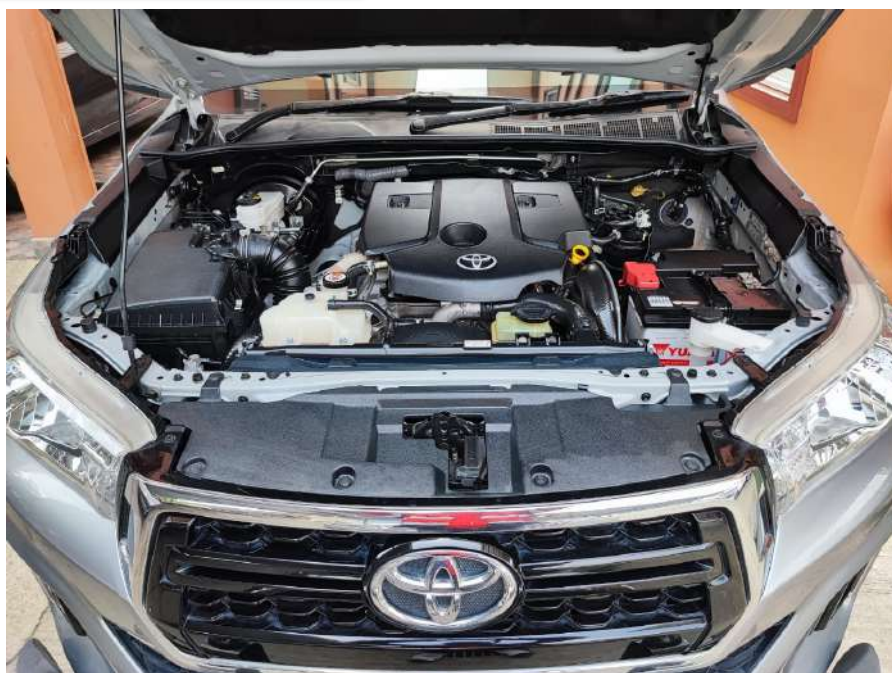
ภาพห้องเครื่อง

- ✓ รอบเดินเบาของเครื่องยนต์ปกติ
- ✓ ไม่มีปัญหาการสตาร์ทเครื่อง
- ✓ ระบบระบายความร้อนเครื่องยนต์แสดงค่าปกติ
- ✓ ไม่เกิดเสียงจากชิ้นส่วนหรือสายพานหน้าห้องเครื่อง
- ✓ ระบบเบรกไม่มีรอยร้าวซึม
- ✓ เครื่องยนต์ไม่มีคราบ/รอยร้าวซึม

Voltage	12.72	V
Rating	650	CCA
Current	632	CCA
Internal resistance	4.42	mΩ
State of Charge	100	%
State of Health	100	%
Status	GREAT

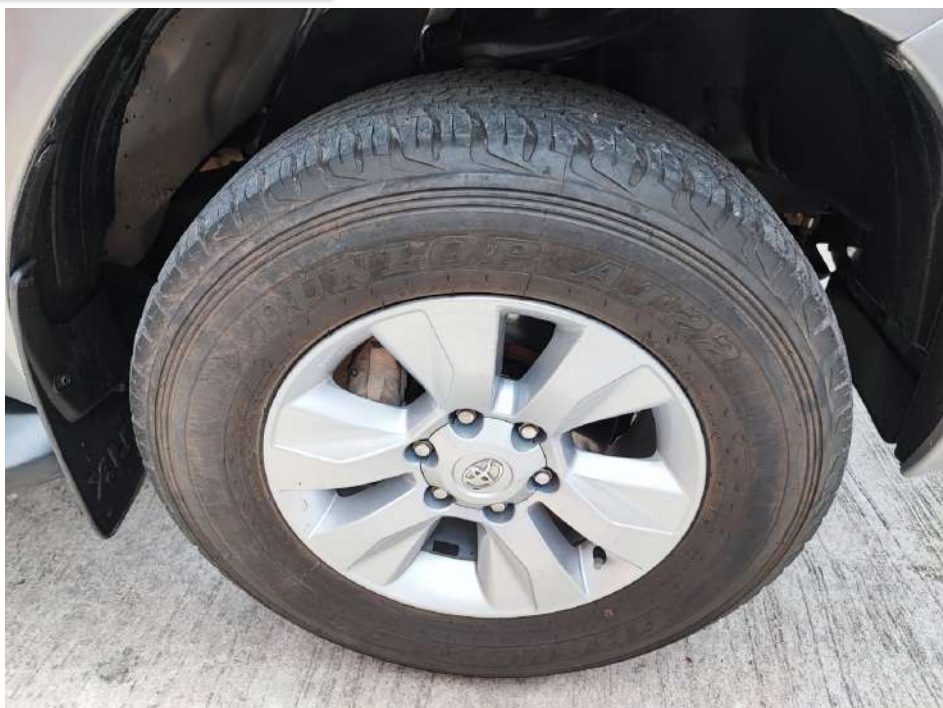
ขอบยาง ล้อ

รายการตรวจ 8 รายการ	สถานะ
5.1 สภาพยางรถยนต์, สัปดาห์/ปี ผลิต Tires Appearance, Year	ดี (Good)
5.2 สภาพล้อ, ฝาครอบล้อ Wheel Rims Appearance	ดี (Good)
5.3 ล้อและยางอะไหล่ Spare Tire & Rim	ดี (Good)
5.4 คาลิเปอร์เบรค และท่อน้ำมัน Brake Hose Callipers & Pipes	ดี (Good)
5.5 ผ้าดีสเบรค (หน้า/หลัง) Brake Pads (Front/Rear)	ดี (Good)
5.6 จานดีสเบรค(หน้า/หลัง) Brake Discs (Front/Rear)	ดี (Good)
5.7 ดรัมเบรคล้อหลัง Brakes and Drums any No Leakage	ดี (Good)
5.8 การทำงานของเบรคมือ Park Brake function	ดี (Good)

35/21

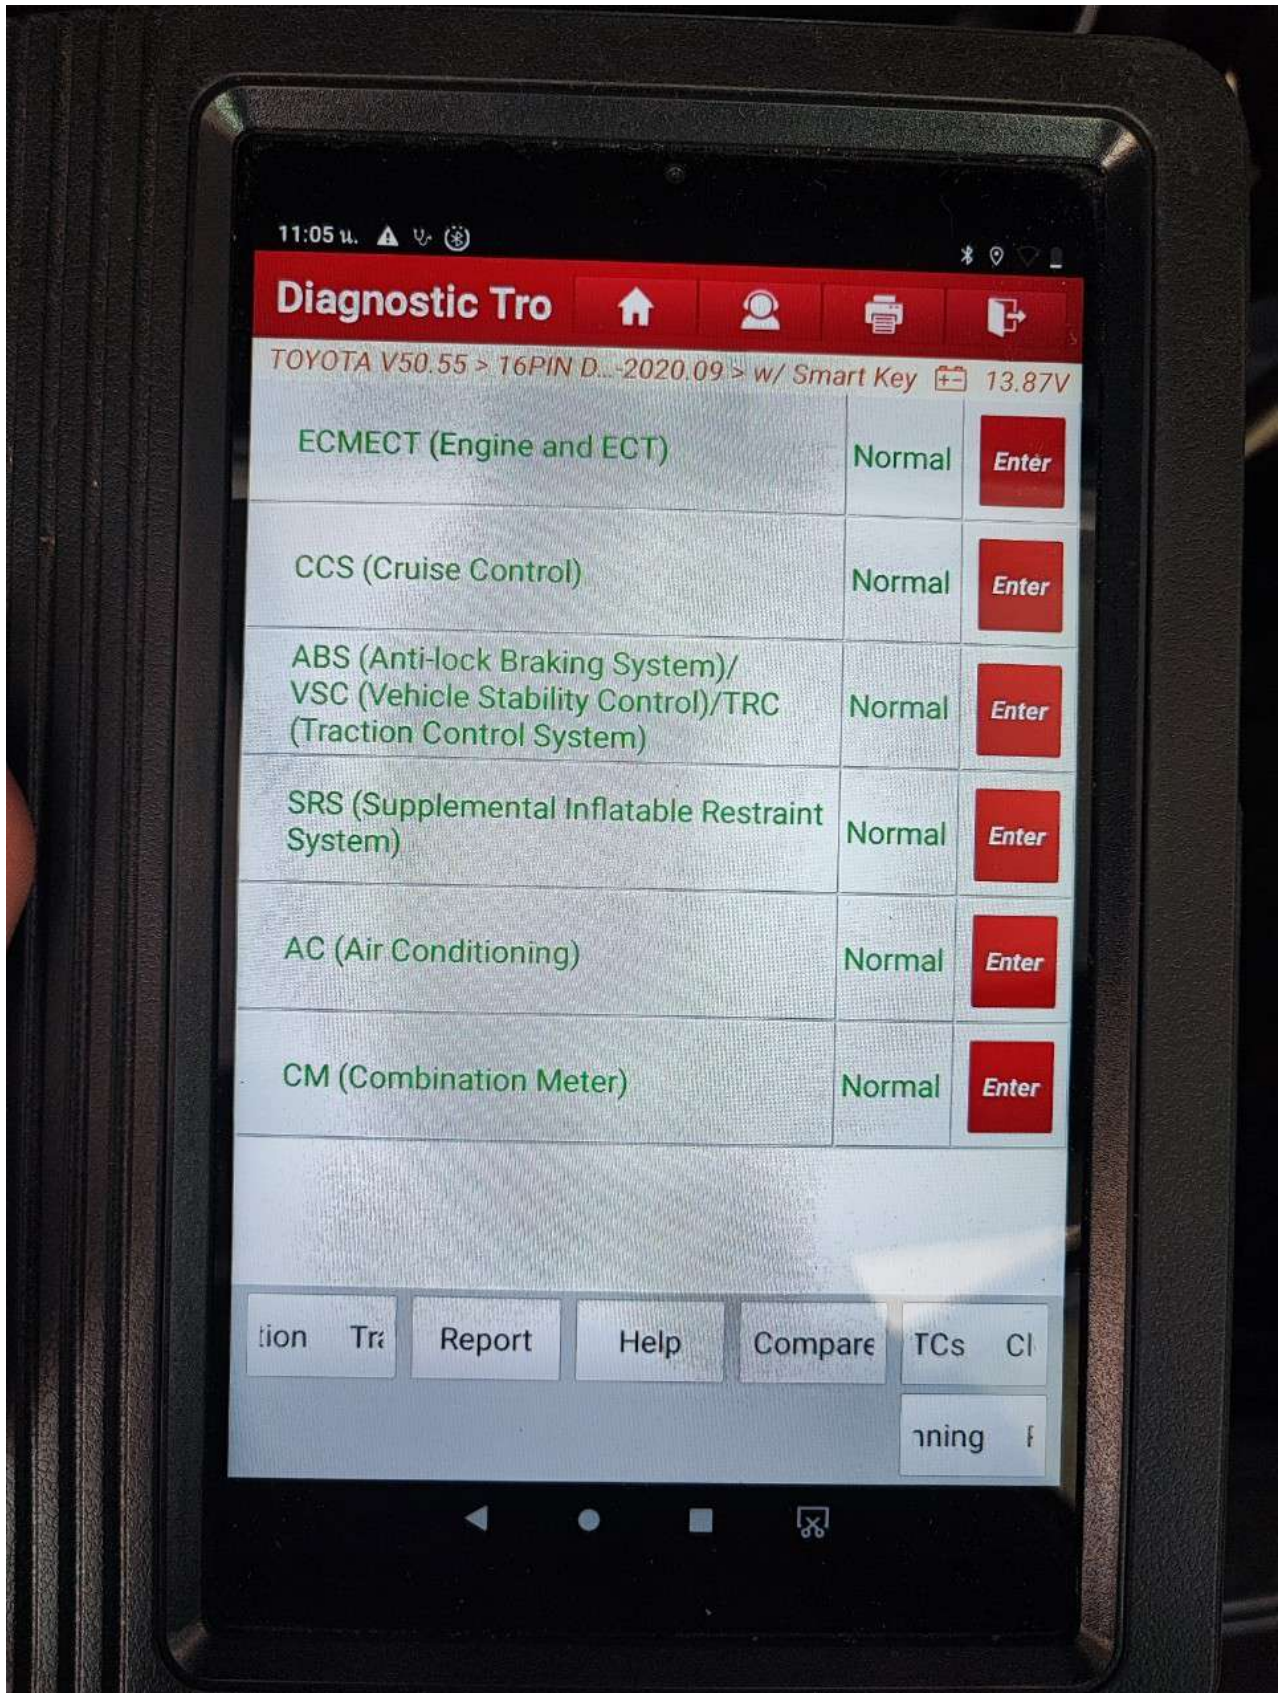
ภาพ OBD

2.17 การวินิจฉัยผ่านทาง OBD2 On-Board Diagnostics (OBD)

ดี (Good)
