1024/0152-5

Toyota Camry 2.5 Hybrid Premium Sedan

Jun 17, 2024

Vehicle Inspection Report สรุปผลการตรวจสภาพรถ (Inspection Summary)

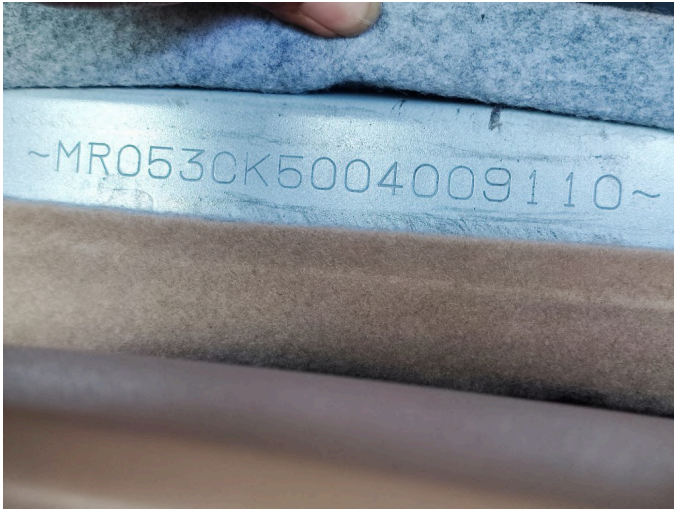
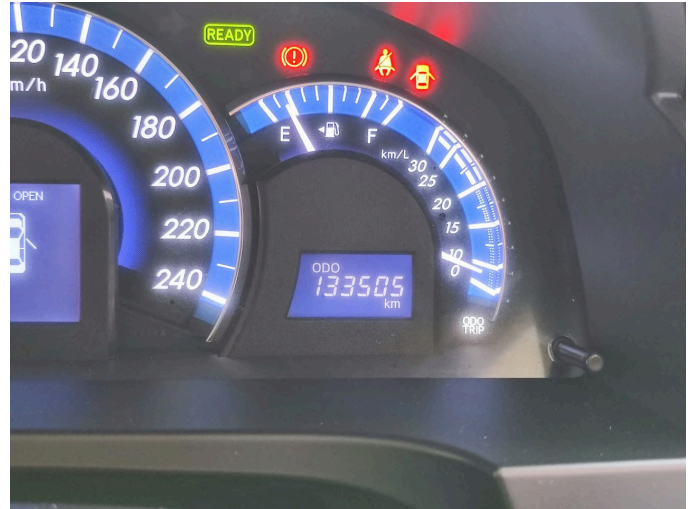
รูปเลขไมล์ (Mileage Picture) : ▾

133505

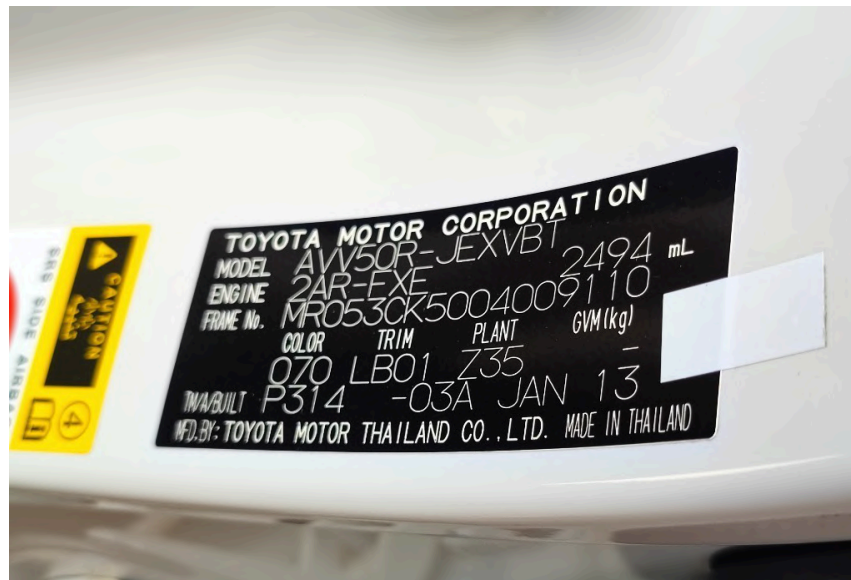
รูปแผ่นPlate ▾

- ✓ แผ่นเพลทเลขตัวถังมองเห็นได้ชัดเจน
- ✓ ชิ้นส่วนประกอบตัวถังรถ ผ่านการวัดค่าความหนาของสีแล้ว
- ✓ สีรถตรงตามเสาเอกสารจทะเบียน"

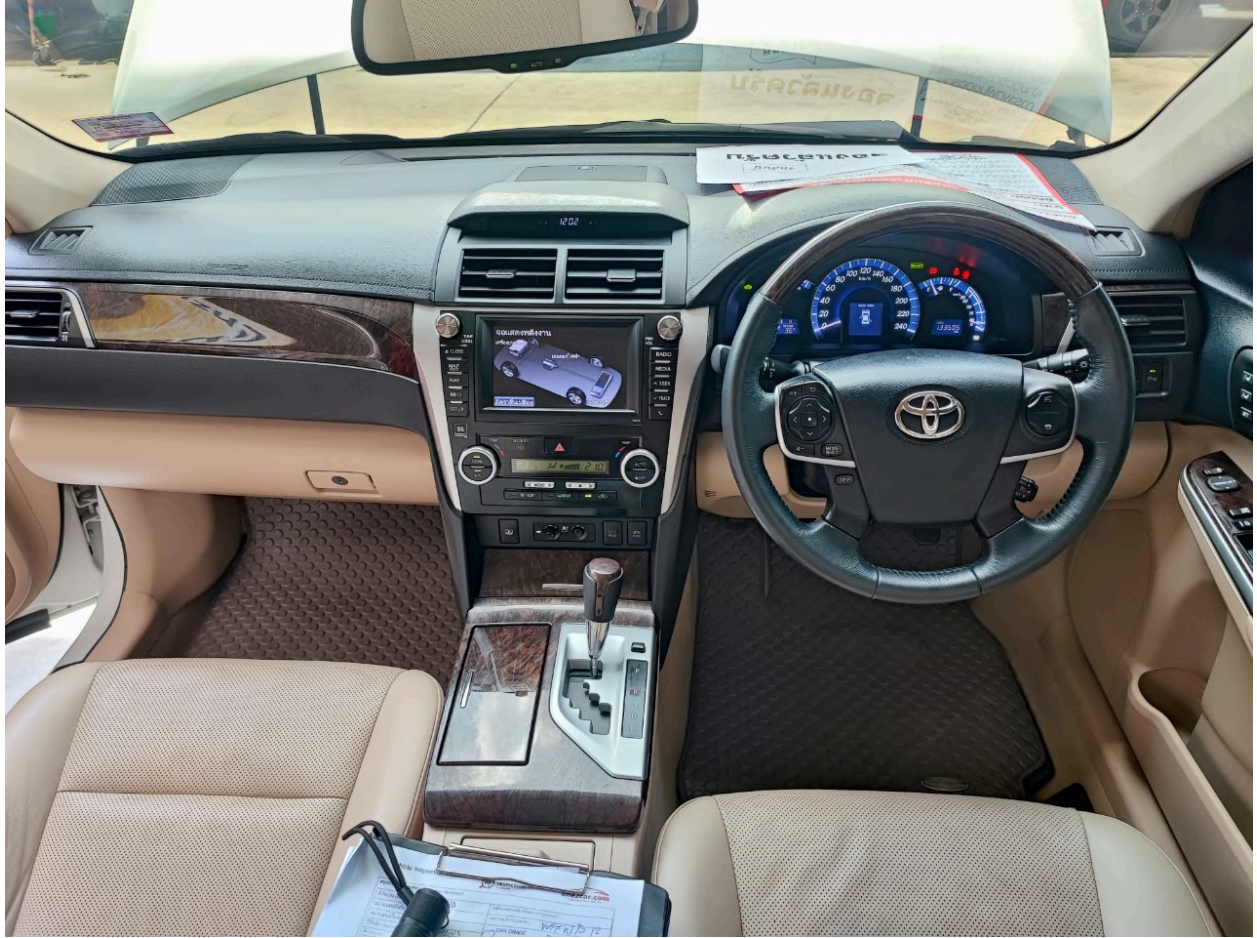
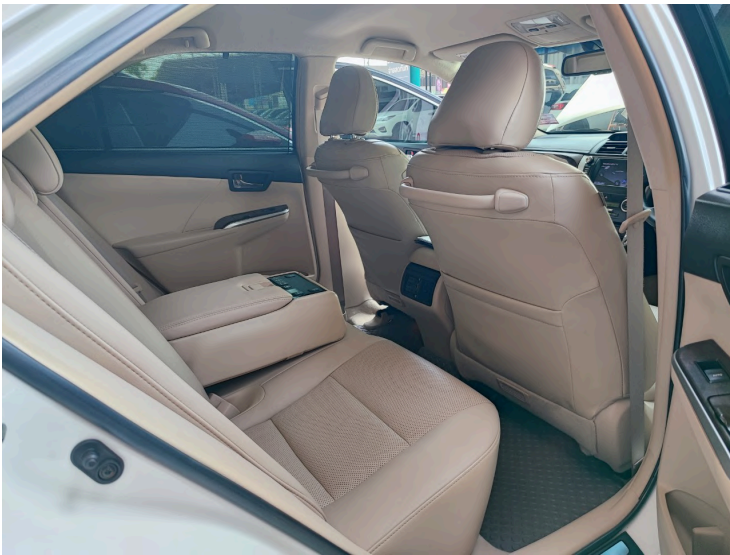
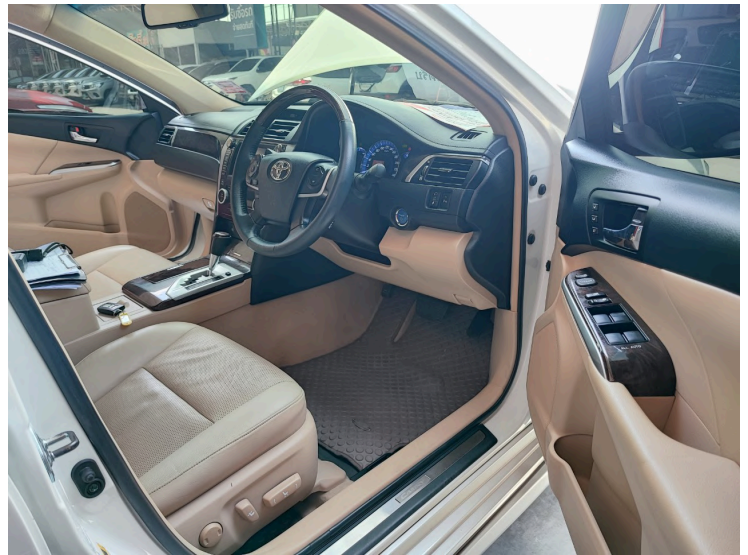
ภาพภายใน

ประเมินสภาพรวม: ผ่าน
"อุปกรณ์หลัก/อุปกรณ์เสริมขณะขับที่:

- ✓ ระบบปรับอากาศ [ผ่าน]
- ✓ ไฟส่องสว่าง [ผ่าน]
- ✓ ไฟเลี้ยว/ไฟฉุกเฉิน [ผ่าน]
- ✓ หน้าปัดและมาตรวัด [ผ่าน]
- ✓ เข็มชี้ดัดนิรภัย [ผ่าน]
- ✓ แตร [ผ่าน]
- ✓ เครื่องเล่นเพลง [ผ่าน]
- ✓ ระบบปิดน้ำฝน [ผ่าน]
- ✓ เบาะนั่งยึดแน่น [ผ่าน]
- ✓ กระจกไฟฟ้า [ผ่าน]

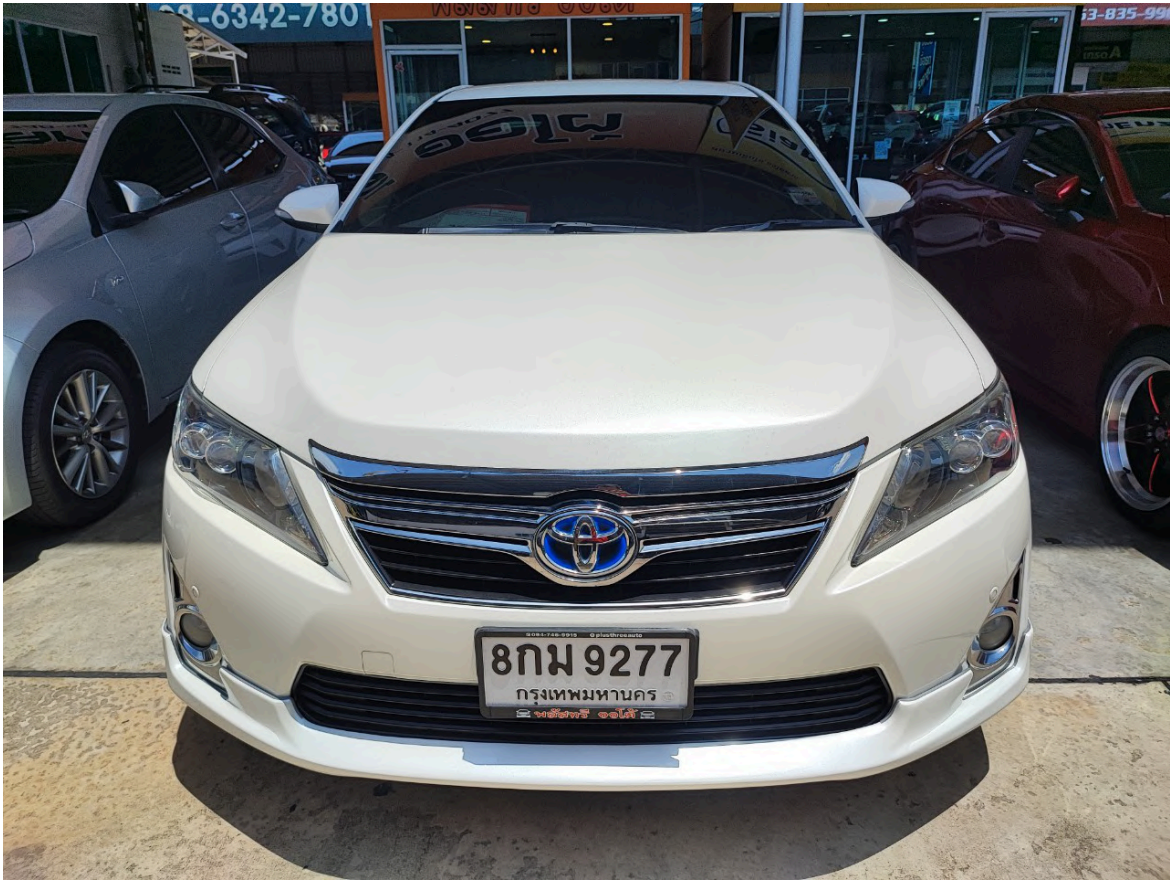
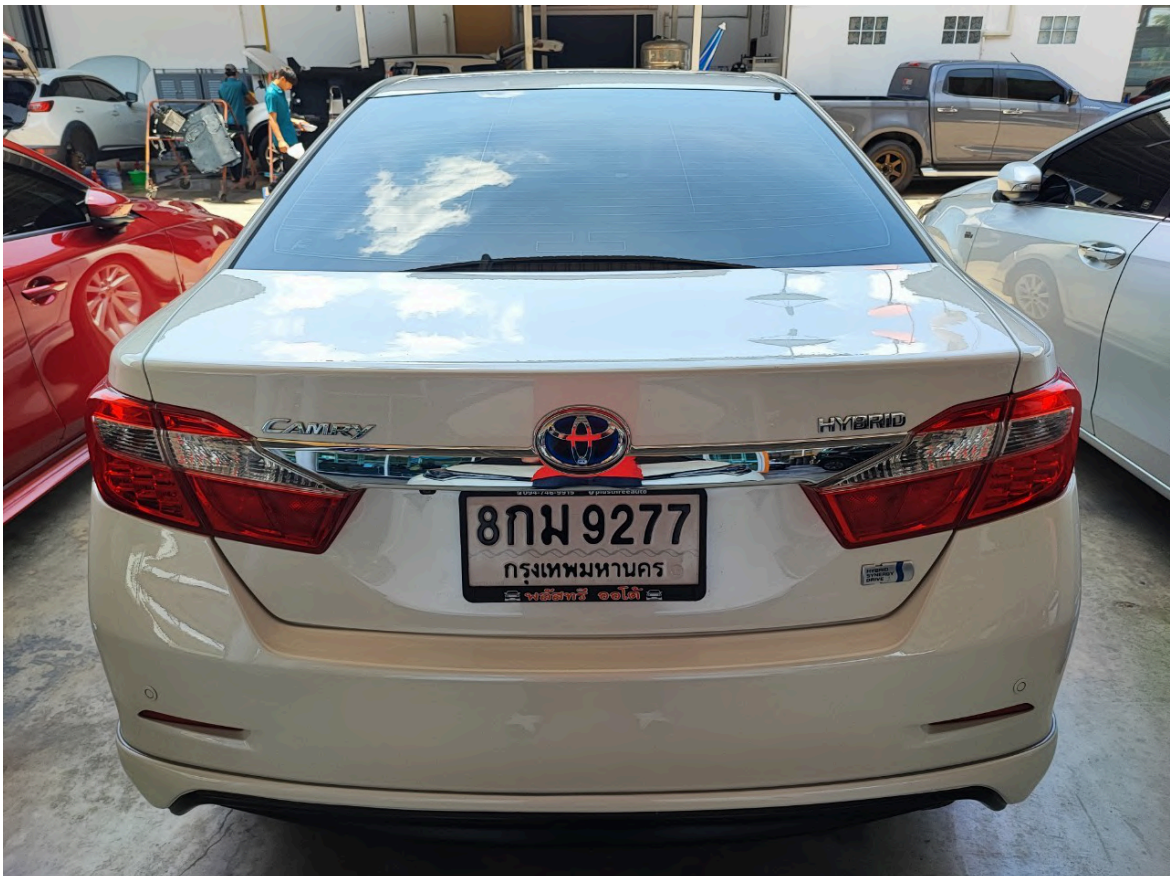
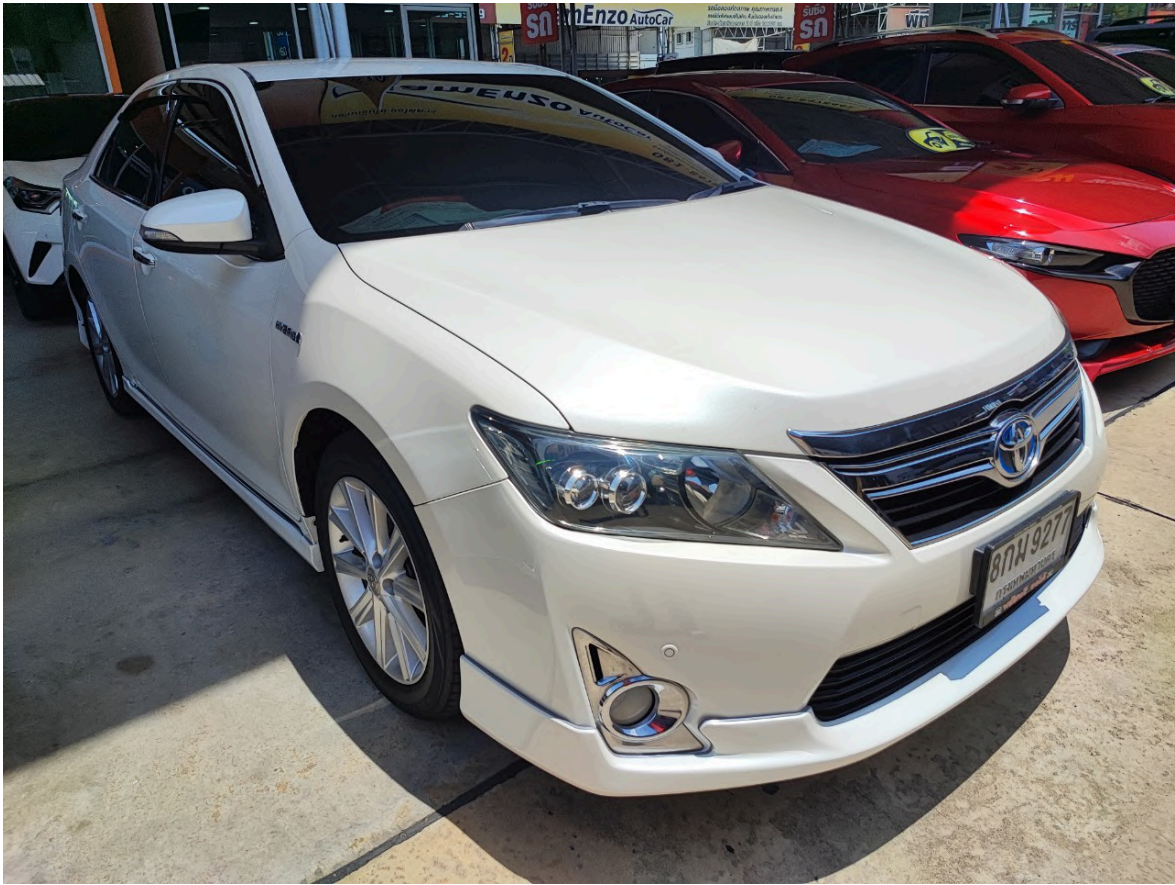
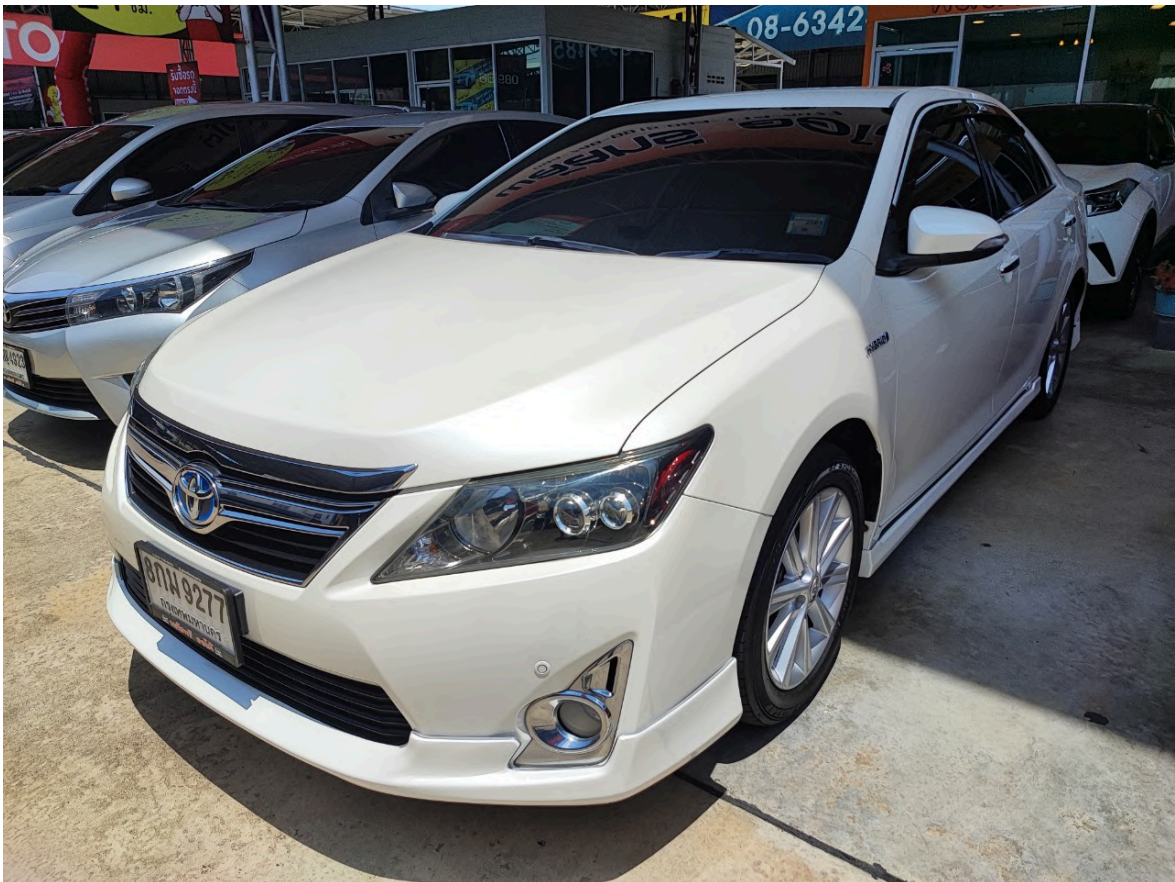
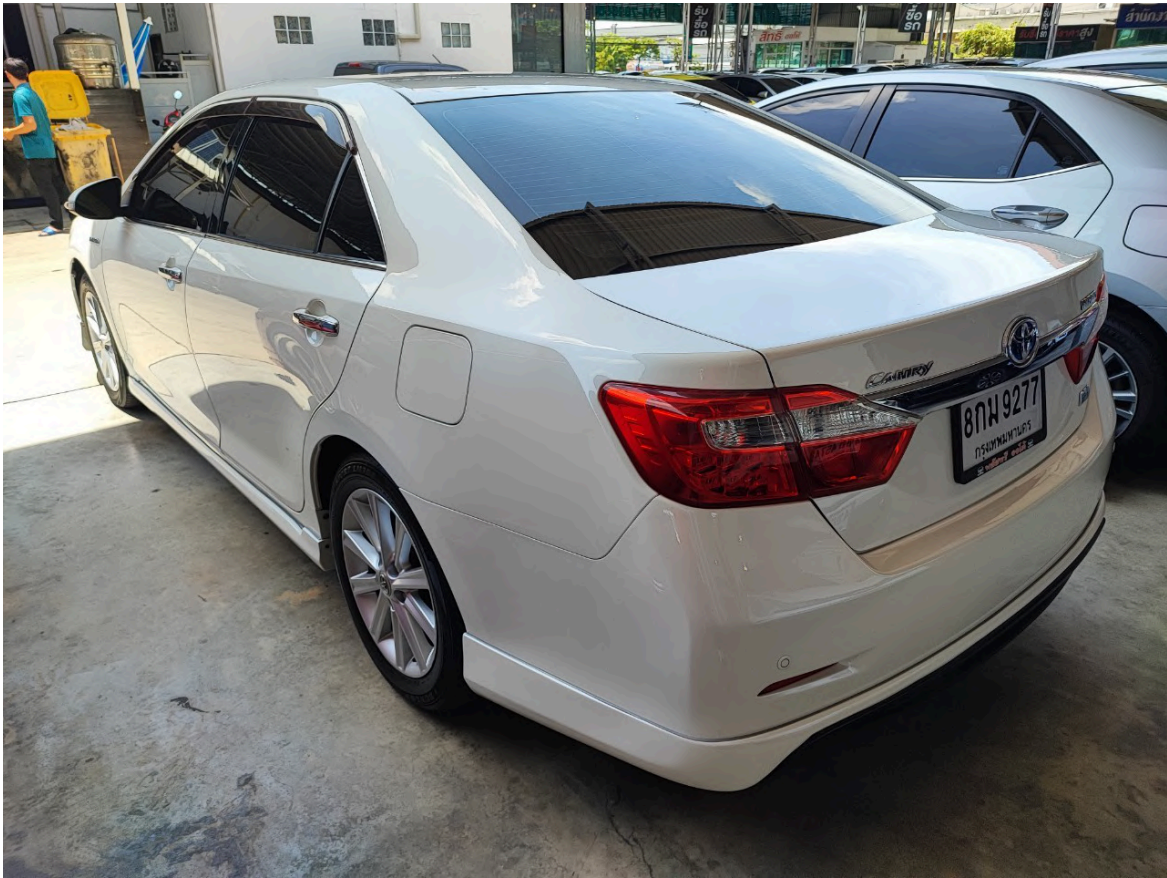
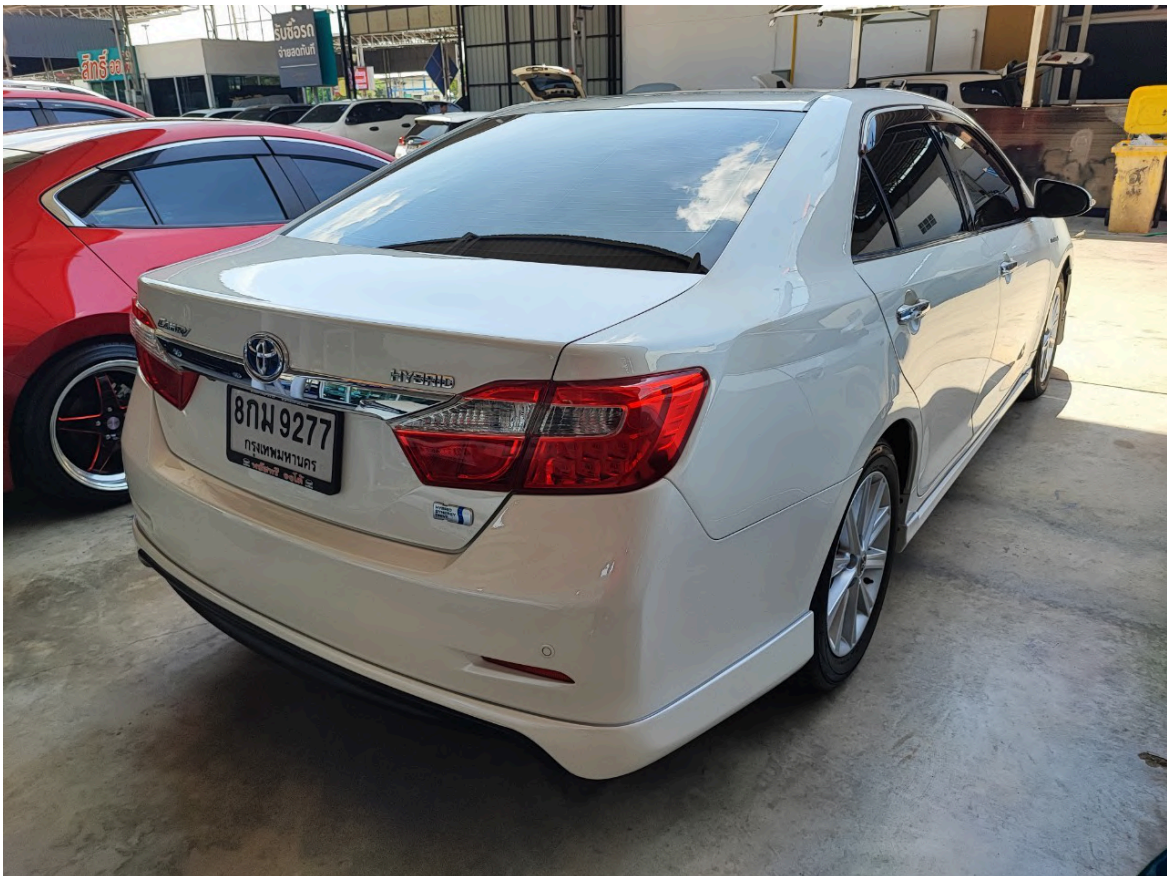
ภาพภายนอก

ประเมินสภาพรวม: ผ่าน
"รายการที่รื้อการแก้ไข: ไม่พบรายการแก้ไข
ชิ้นส่วนประกอบตัวถังรถ

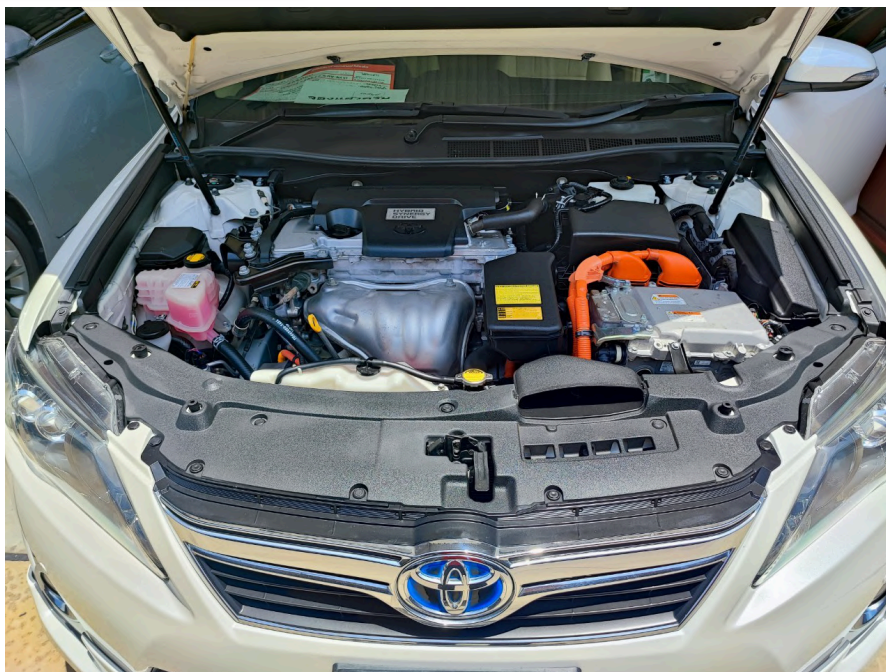
ภาพห้องเครื่อง

- ✓ รอบเดินเบาของเครื่องยนต์ปกติ
- ✓ ไม่มีปัญหาการสตาร์ทเครื่อง
- ✓ ระบบระบายความร้อนเครื่องยนต์แสดงค่าปกติ
- ✓ ไม่เกิดเสียงจากชิ้นส่วนหรือสายพานหน้าห้องเครื่อง
- ✓ ระบบเบรคไม่มีรอยร้าวซึม
- ✓ เครื่องยนต์ไม่มีคราบ/รอยร้าวซึม

| Voltage | 12.8 | V |
| State of Health | 42 | % |
| Status | Replace | |

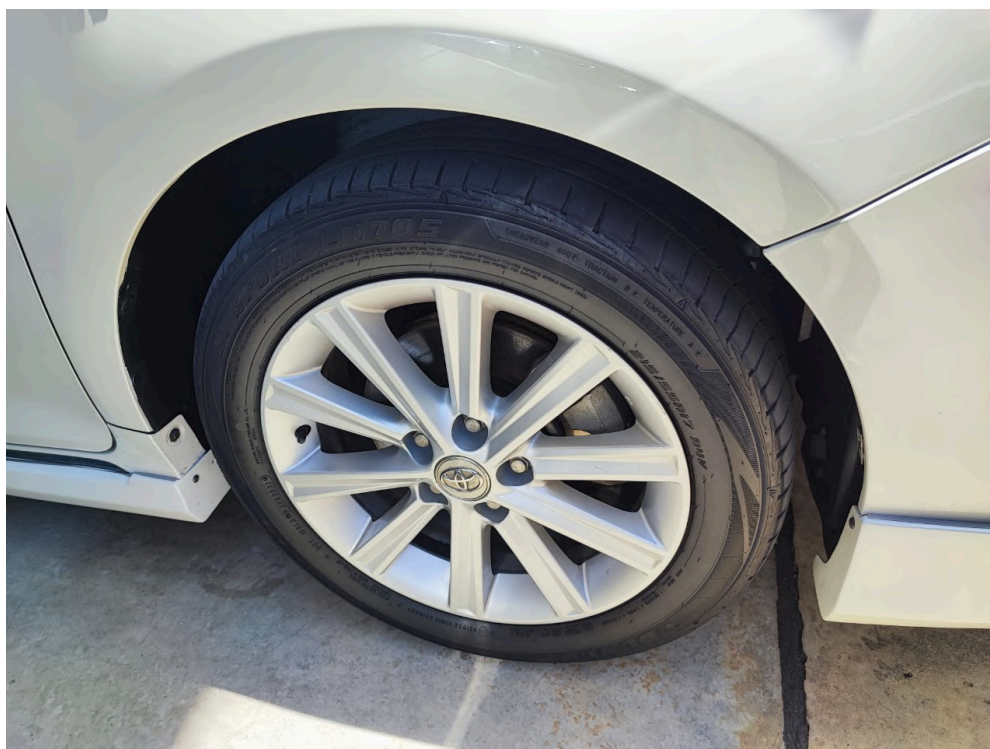
ขอบยาง ล้อ

ดี (Good)

29.21

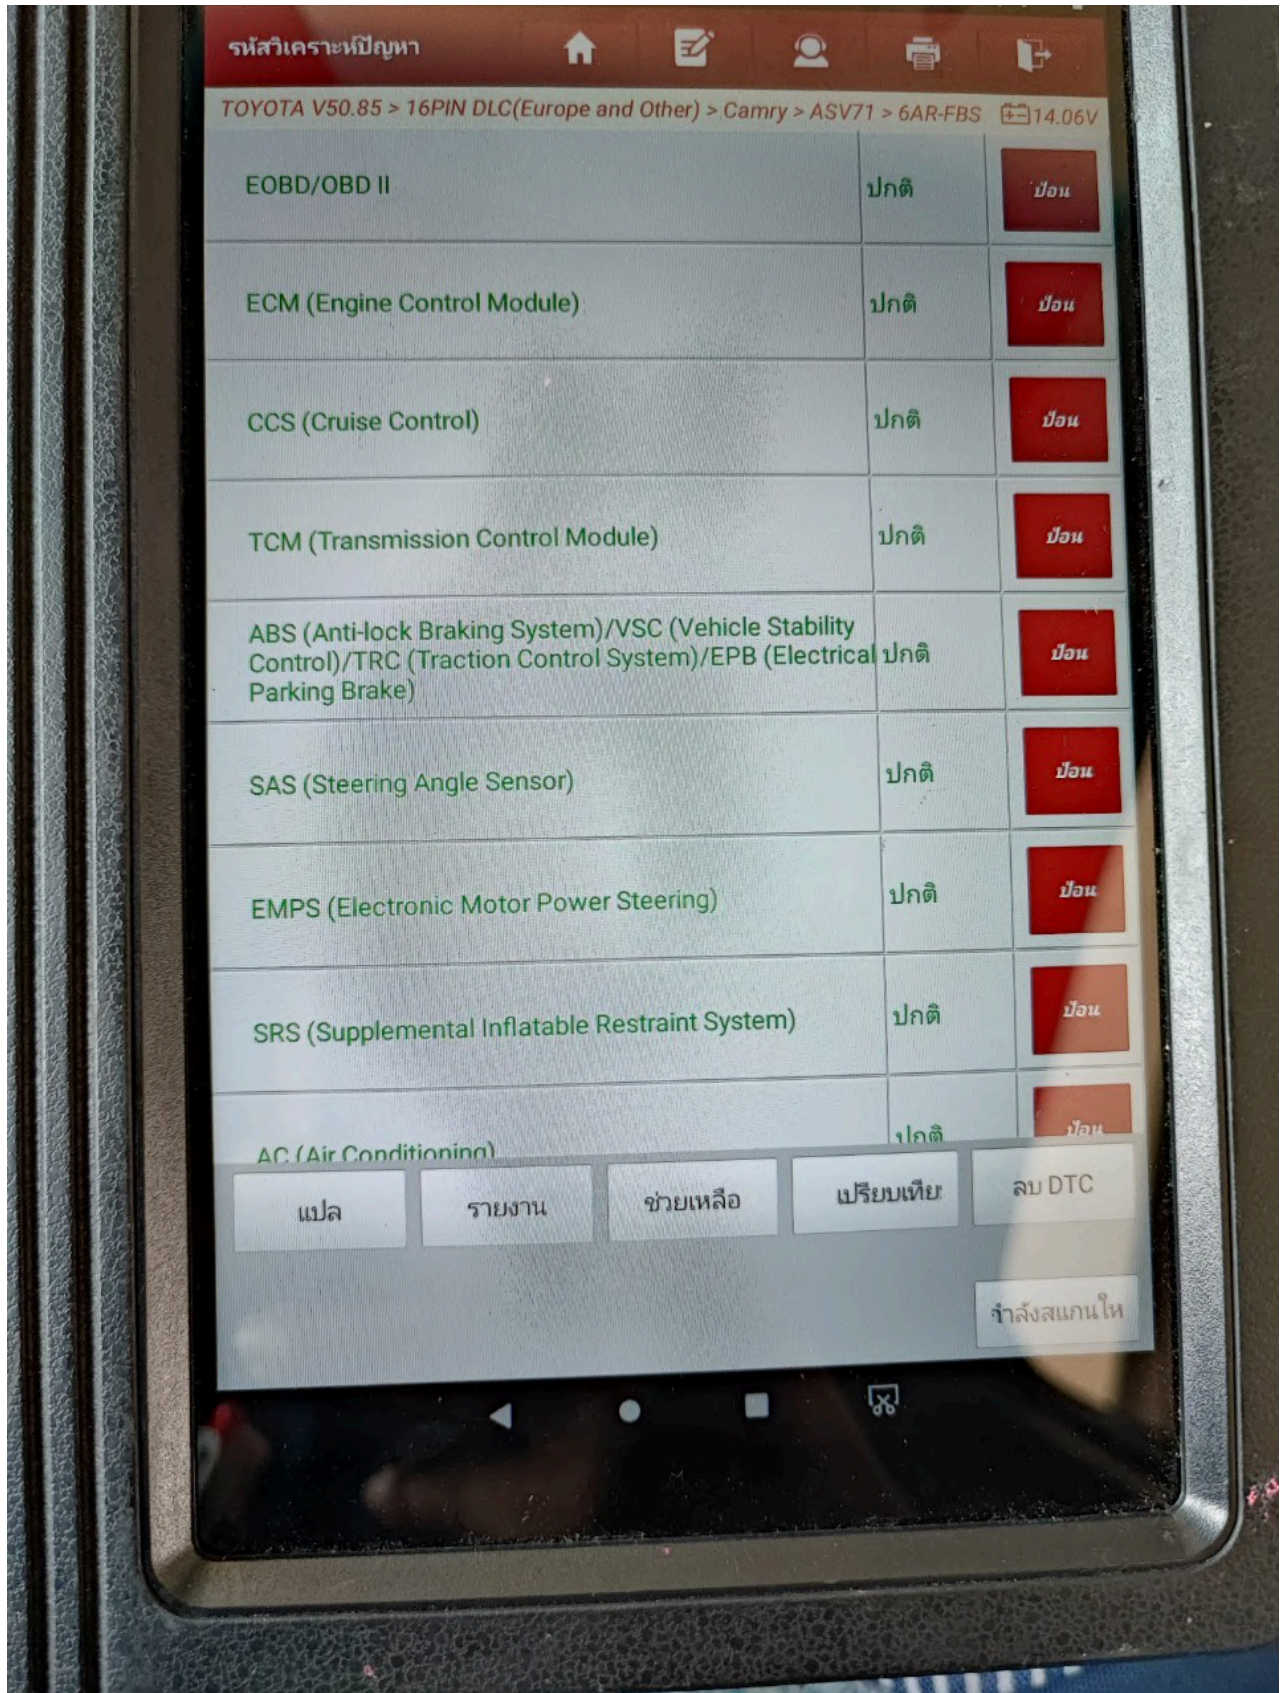
ภาพ OBD

| รายการตรวจ 6 รายการ | สถานะ |
|---|---|
| 1.5 ระบบการทำงานภายในรถยนต์ OBD II On-Board Diagnostics (OBD) | ดี (Good) |

2.17 ตรวจจับพฤติกรรมการขับขี่, ความเร็ว และเครื่องยนต์
OBD II On-Board Diagnostics (OBD)
