1024/0068-30

Mitsubishi Triton 2.5 SINGLE GL

Vehicle Inspection Report

สรุปผลการตรวจสภาพรถ (Inspection Summary)

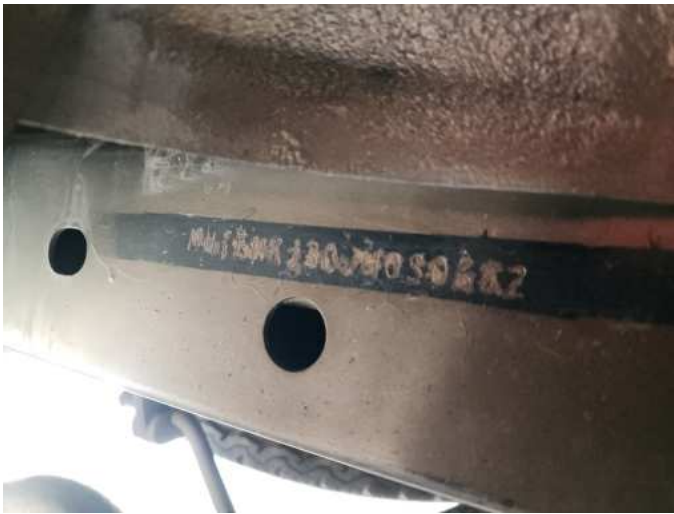
รูปเลขตัวถัง (VIN Picture):

MMTENKJ30JH030682

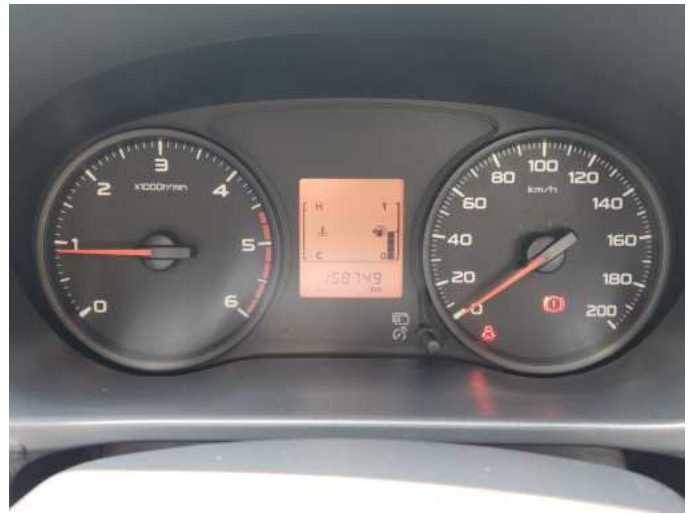
รูปเลขไมล์ (Mileage Picture) : ▾

158749

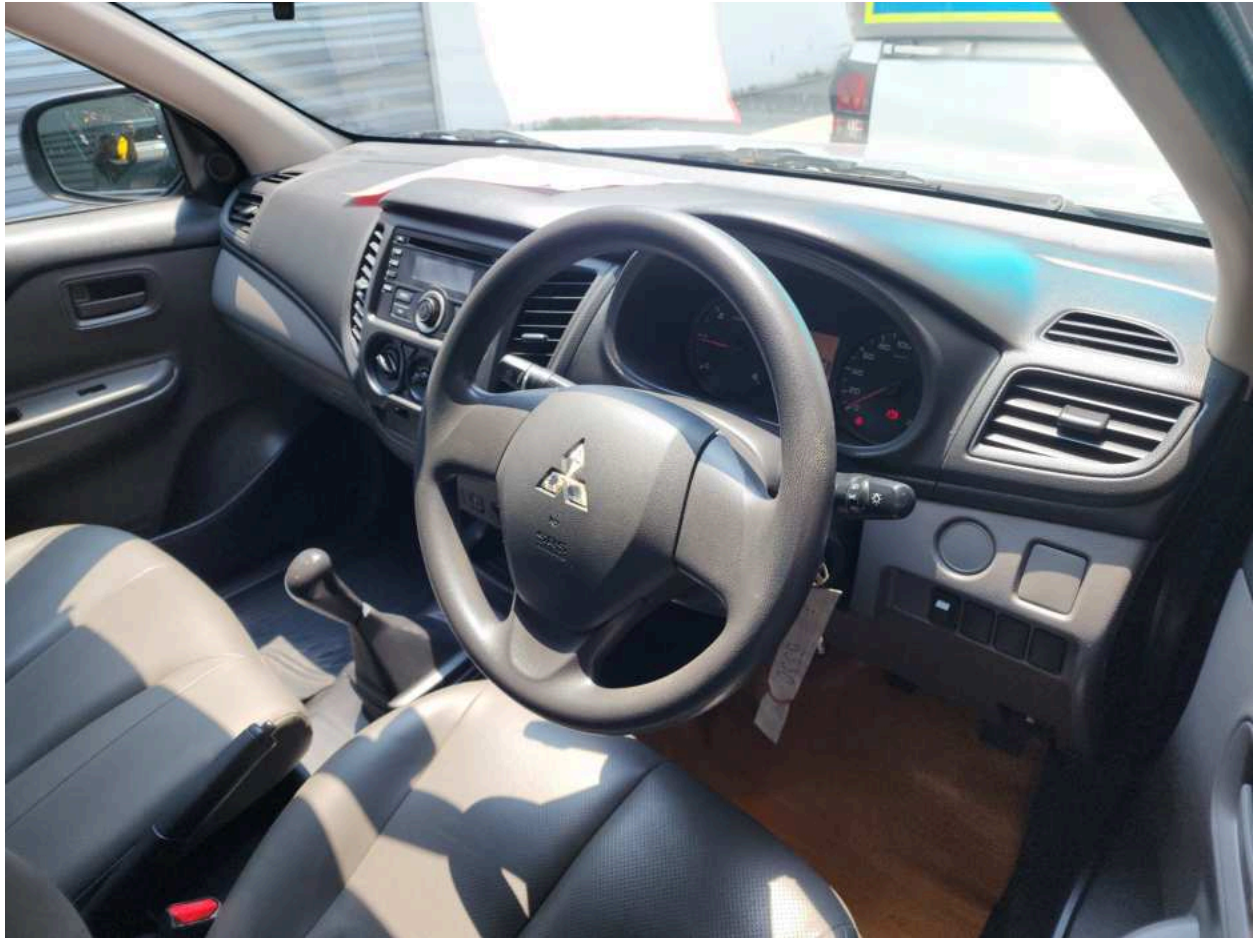
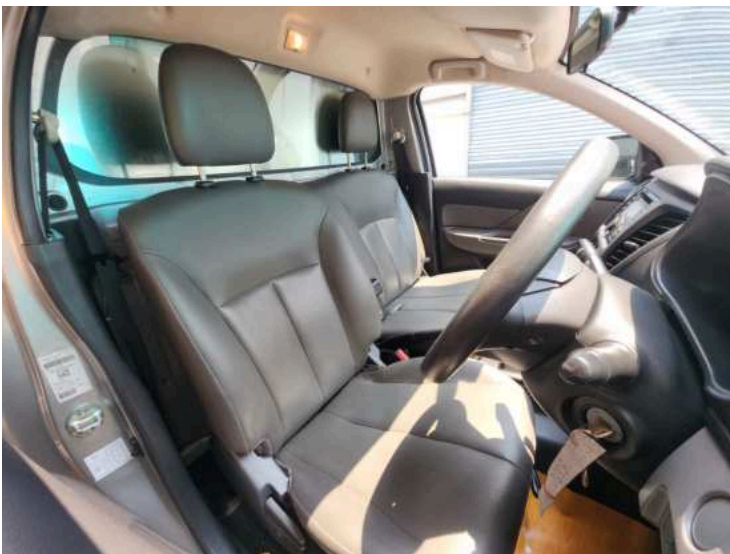
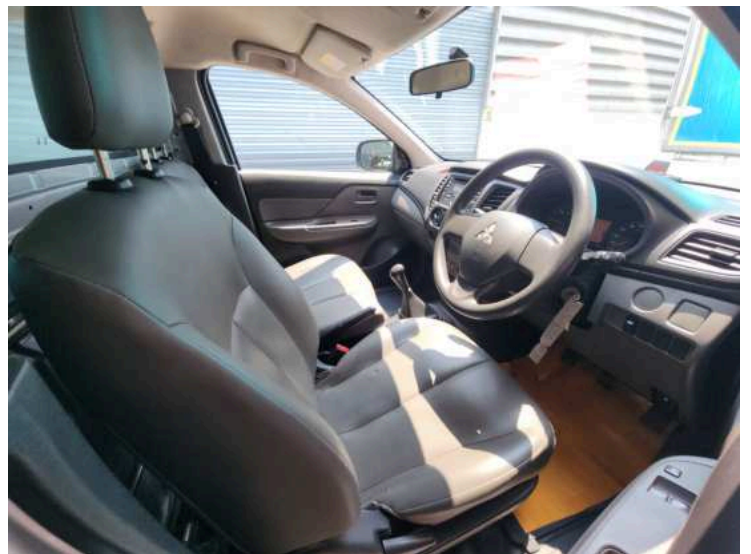
ภาพภายใน

รายการตรวจ 20 รายการ	สถานะ
2.1 สภาพที่นั่ง Seat Appearance	ดี (Good)
2.2 การทำงาน การปรับ และการล็อกเบาะ Seat Adjust functional	ดี (Good)
2.3 สภาพรางไต่เบาะ Seat slide adjust rail	ดี (Good)
2.4 เข็มขัดนิรภัย Seat Belts	ดี (Good)
2.5 แผงคอนโซลหน้า Other Trims	ดี (Good)
2.6 เครื่องเสียงภายในรถ Radio/ Multiplayer	ดี (Good)
2.7 ลำโพง Speaker working	ดี (Good)
2.8 ไล่ฝ้ากระจกหลัง Rear Window Demister	ดี (Good)
2.9 อุปกรณ์ปรับอากาศทำความเย็นและความร้อน Air Condition/Heater	ดี (Good)

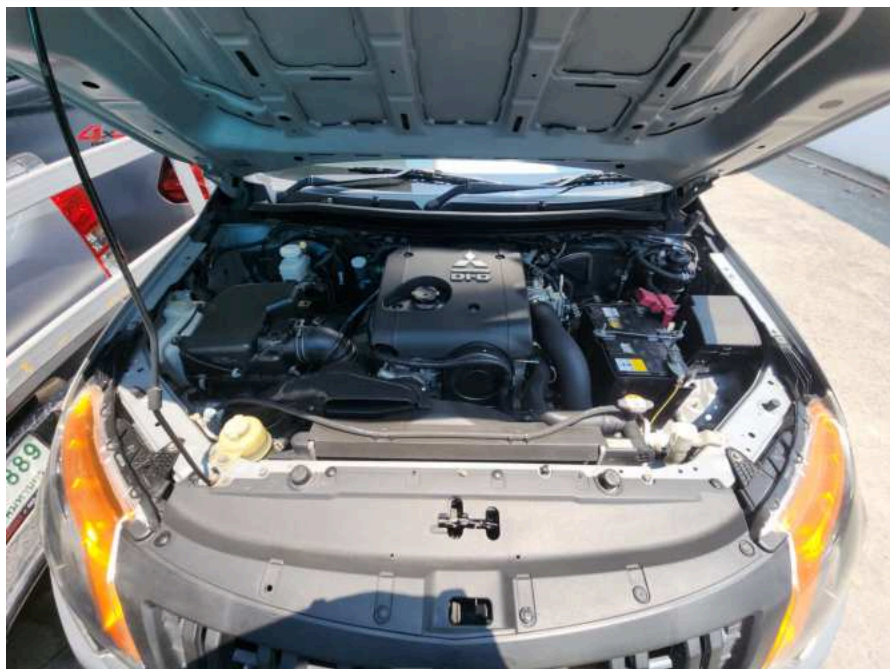
ภาพห้องเครื่อง

Voltage	12.98	V
Rating	600	CCA
Current	512	CCA
Internal resistance	5.46	mΩ
State of Charge	100	%
State of Health	73	%
Status	GOOD

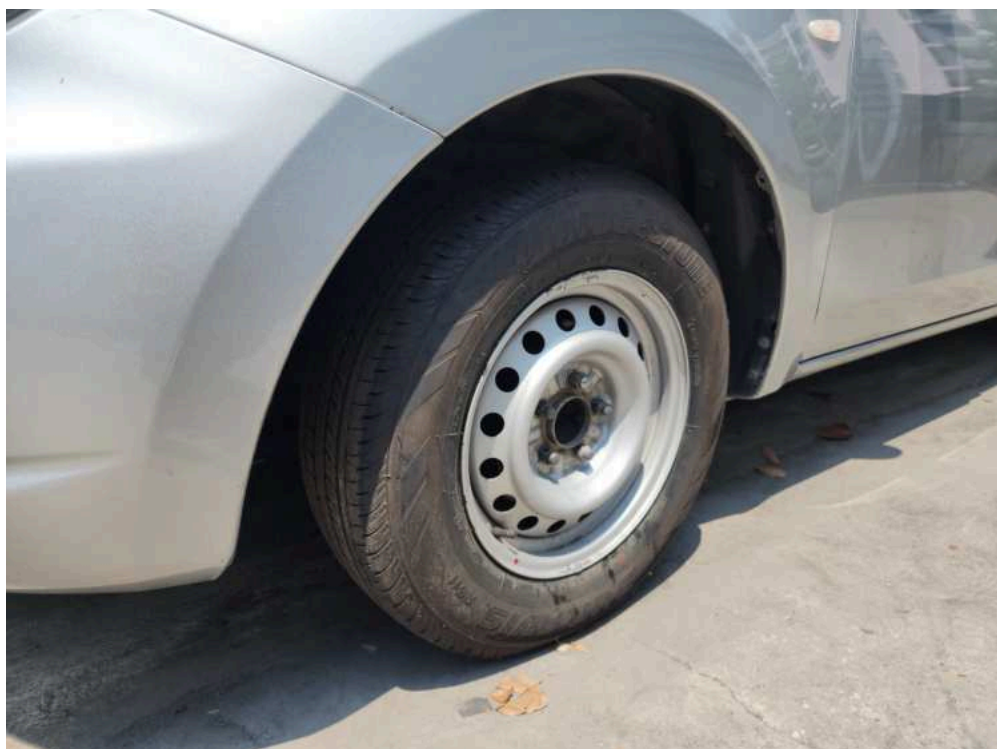
ขอบยาง ล้อ

รายการตรวจ 8 รายการ	สถานะ
5.1 สภาพยางรถยนต์, สัปดาห์/ปี ผลัด Tires Appearance, Year	ดี (Good)
5.2 สภาพล้อ, ฝาครอบล้อ Wheel Rims Appearance	ดี (Good)
5.3 ล้อและยางอะไหล่ Spare Tire & Rim	ดี (Good)
5.4 คาลิเปอร์เบรก และท่อน้ำมัน Brake Hose Callipers & Pipes	ดี (Good)
5.5 ผ้าดิสเบรก (หน้า/หลัง) Brake Pads (Front/Rear)	ดี (Good)
5.6 จานดิสเบรก (หน้า/หลัง) Brake Discs (Front/Rear)	ดี (Good)
5.7 ดรัมเบรกล้อหลัง Brakes and Drums any No Leakage	ดี (Good)
5.8 การทำงานของเบรกมือ Park Brake function	ดี (Good)

02/23
