Vehicle Inspection Report

สรุปผลการตรวจสอบ (Inspection Summary)

ยี่ห้อ/รุ่น (Brand/Model): TOYOTA ALTIS 1.6 G AT	วันที่ตรวจสอบรถยนต์ (Date of Inspection): 02-10-63
หมายเลขตัวถัง (VIN): MR053REH104525635	เลขคำขอบริการ (Job No.): I020/0023-43
หมายเลขเครื่องยนต์ (Engine No.): 1ZR484726	Vehicle Picture:  
ปีที่ผลิต (Build Date): 2015	
สีรถ (Color): เทา	
ระยะการใช้งาน(Mileage): 191,601 กม.	
หมายเลขทะเบียน (No. Plate): 4กค 8083	
วันครบกำหนดชำระภาษี (Registration Expiry): 6 มี.ค. 64	
ชื่อลูกค้า (Customer Name): : REGENT HOME CAR รีเจนท์โฮม คาร์	
ที่อยู่(Address): ราชพฤกษ์	
โทรศัพท์ (Tel): 089-4588661	
สถานที่ตรวจสอบรถ (Inspection Place): REGENT HOME CAR รีเจนท์โฮม คาร์

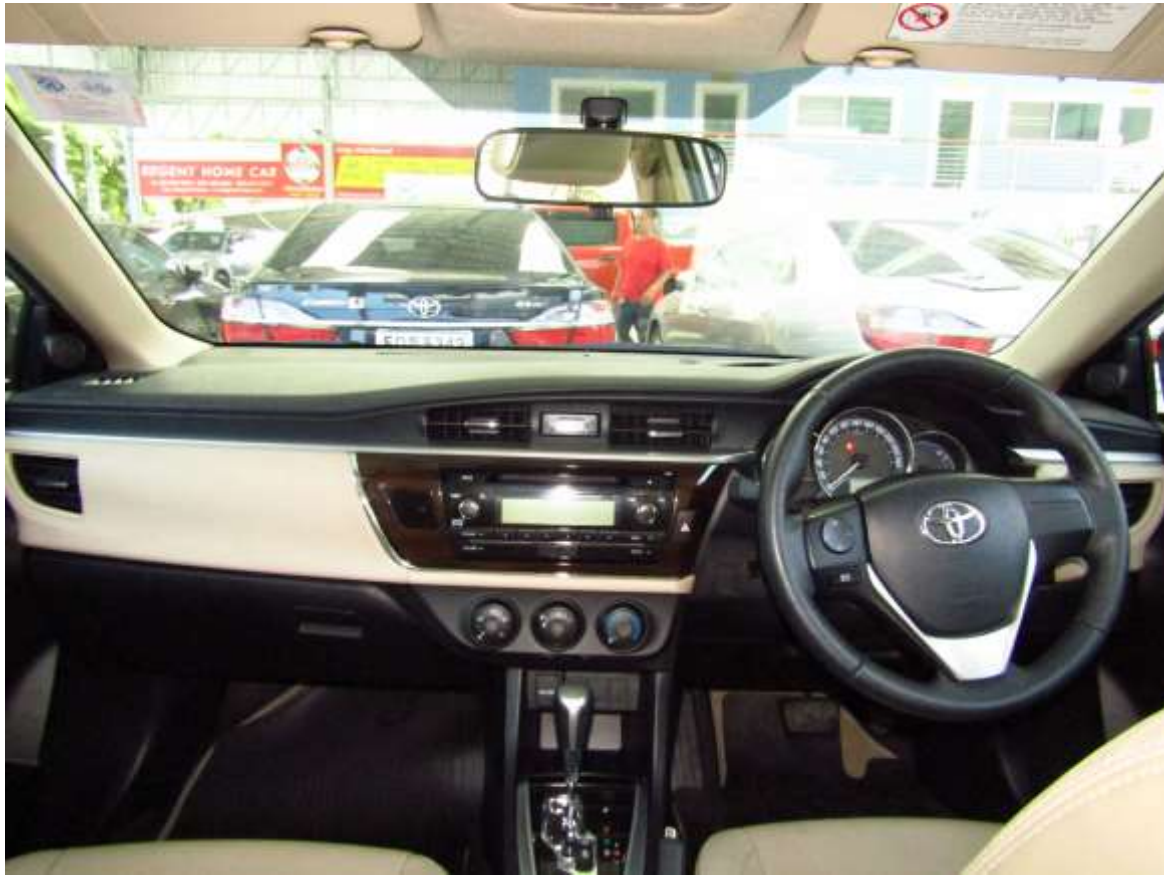
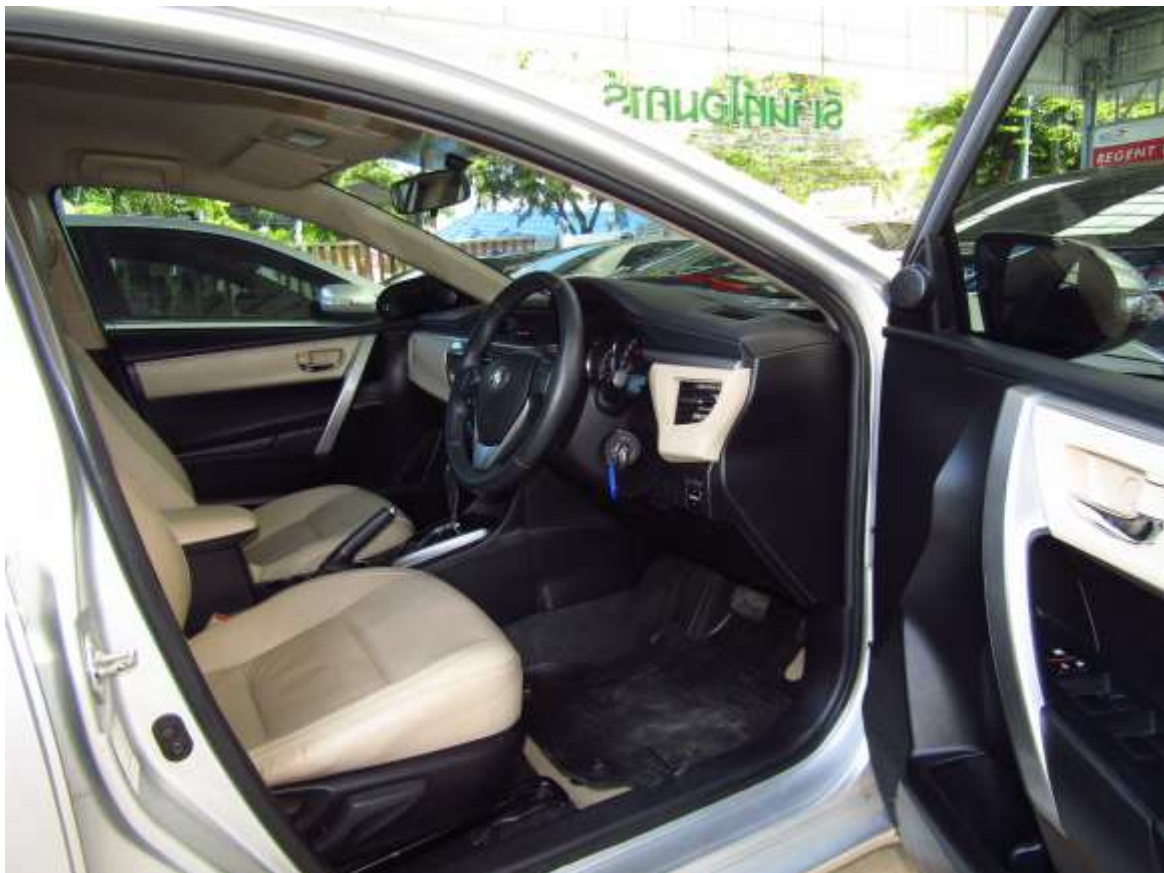
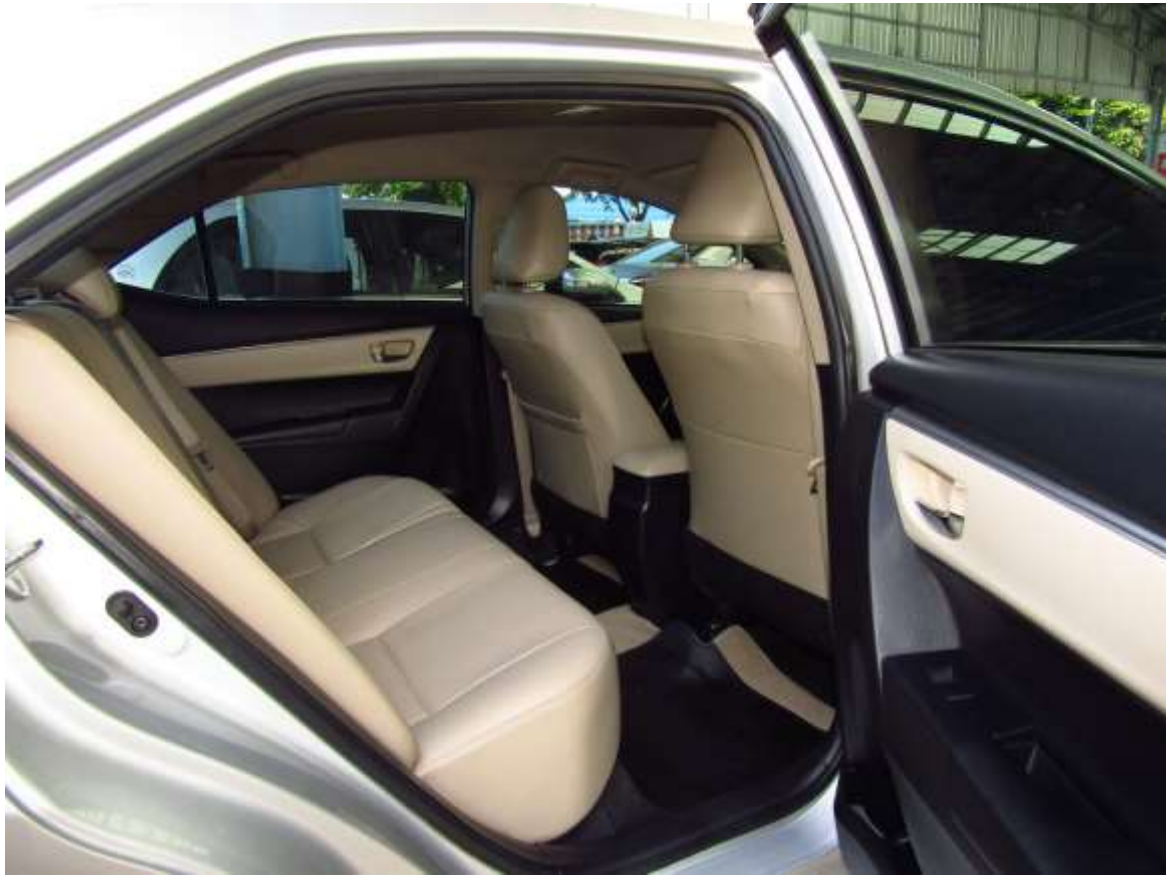
ภาพภายในด้านหน้า หลัง และ จุดบกพร่อง - Interior Visual Details (Front, Rear and/or Defect):

ที่นั่ง สภาพ Seat Appearance	สภาพตามอายุการใช้งาน
	การทำงาน การปรับ และการล็อค เบาะ Seat Adjust functional	ทำงานได้ดี
	สภาพ รางใต้เบาะ Seat slide adjust rail	สภาพตามอายุการใช้งาน
	เข็มขัดนิรภัย Seat Belts	สภาพตามอายุการใช้งาน
	อื่นๆเพิ่มเติม Others	N/A

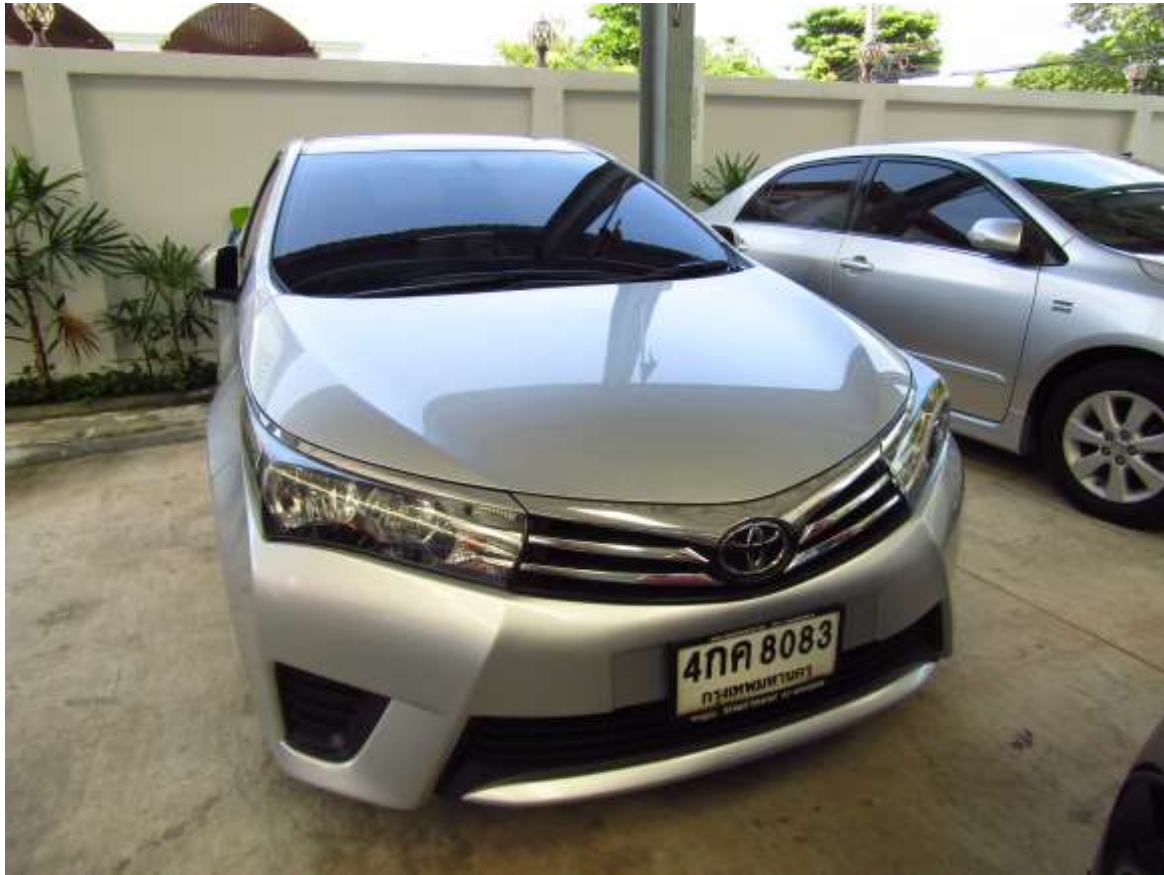
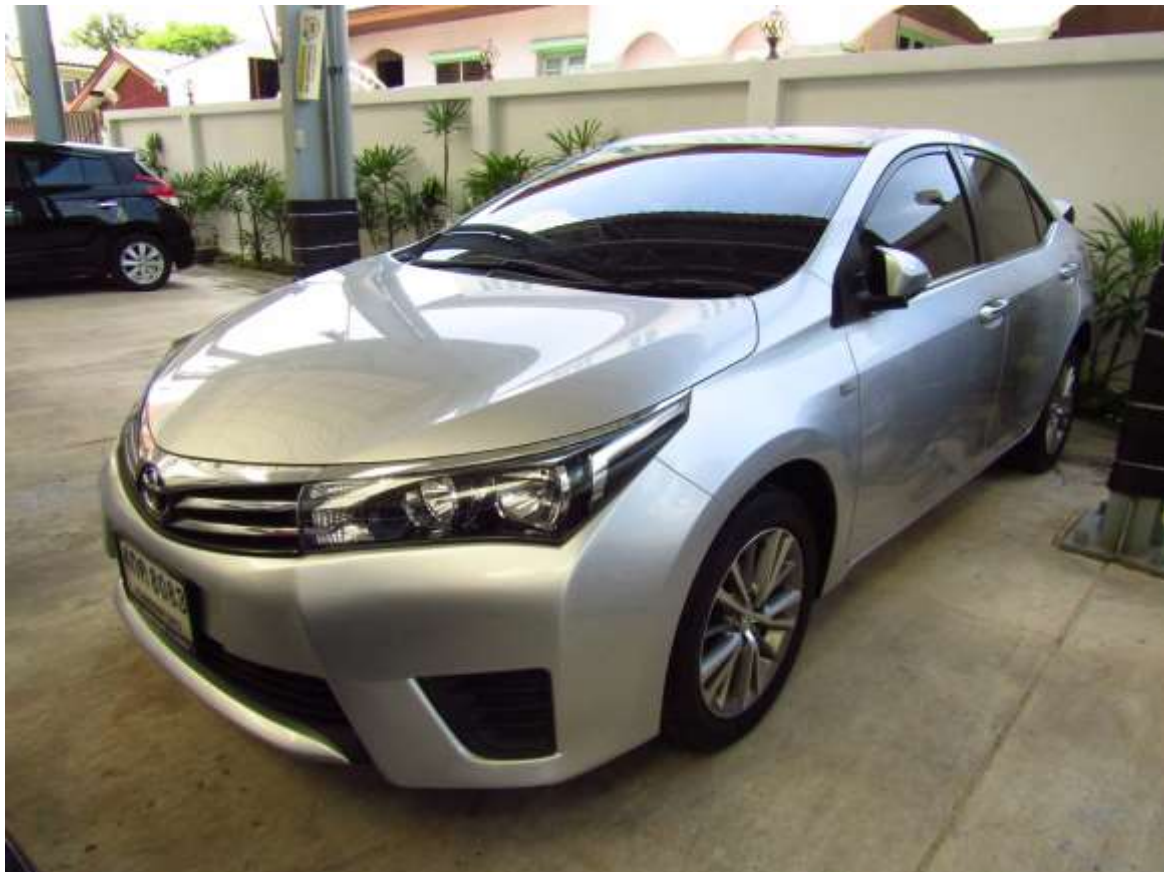
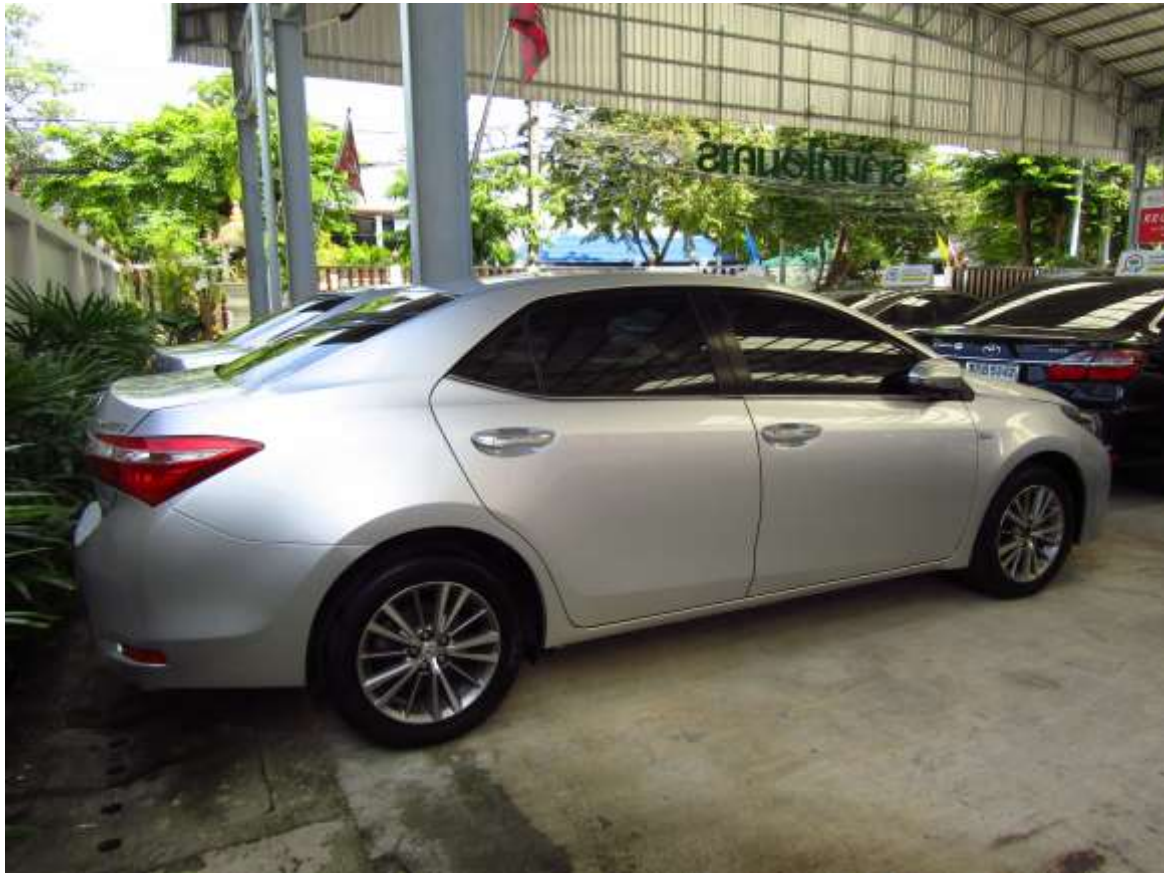
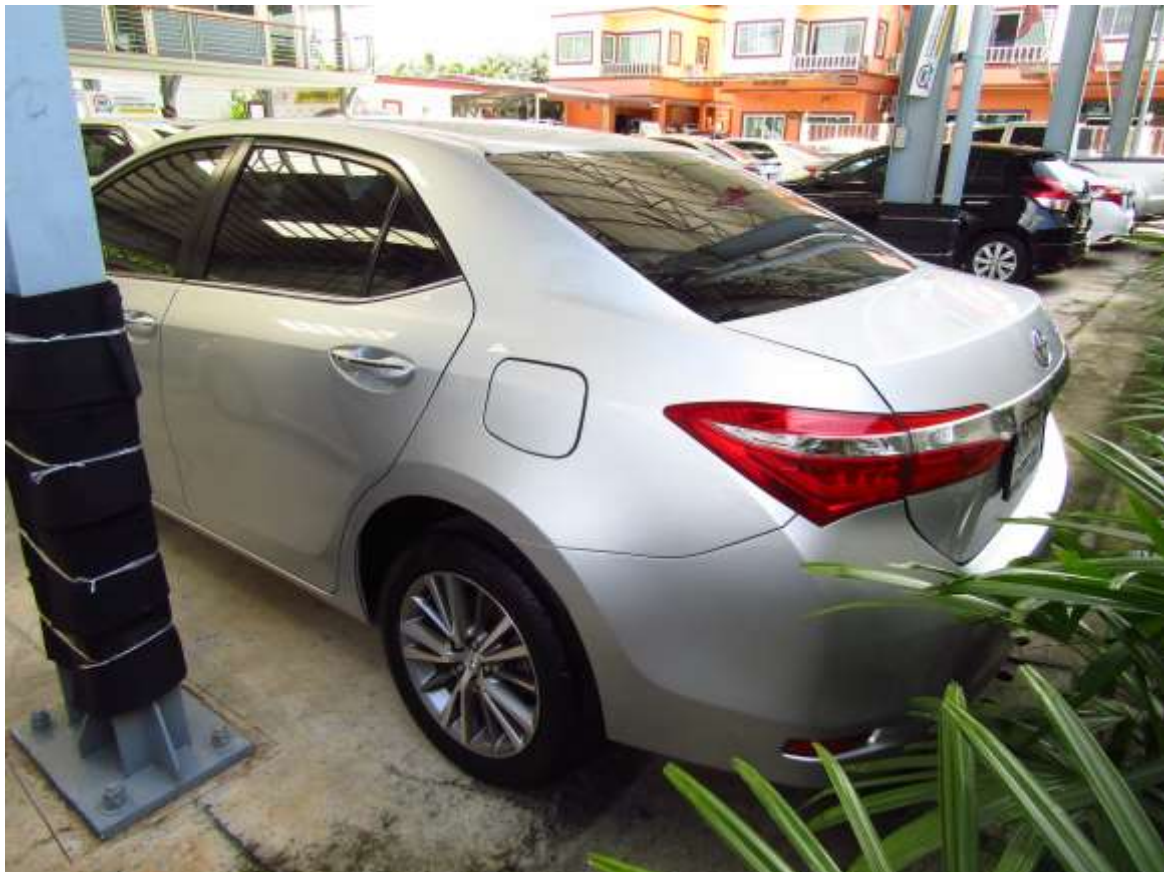
ภาพภายนอก - Exterior Visual Details:

กันชนหน้า Front Bumper	สภาพดี

คาน รับกันชนหน้า (ขวา) Front Side Member (Right) Appearance	สภาพดี

คาน รับกันชนหน้า (ซ้าย) Front Side Member (Left) Appearance	สภาพดี

ฝากระโปรงหน้ารถ Bonnet	สภาพดี

กระจกบังลมหน้า Windshield	สภาพดี

หลังคา Roof	สภาพดี
 	สภาพ และการทำงาน หลังคาชั้นรูป หลังคาเปิดประทุน Sunroof/Convertible functional and appearance	N/A
 	แก้มบังโคลนหน้าขวา Front Right Wing	สภาพดี

ประตูหน้าขวา Front Right Door	สภาพดี
 	ประตูหลังขวา Rear Right Door	สภาพดี

ประตูเลื่อนด้านขวา Sliding Right Door	N/A
 	แก้มบังโคลนหลังขวา Rear Right Wing	สภาพดี
 	บันไดขายน้าด้านขวา Right Rocker Panel	สภาพดี
 	แก้มบังโคลนหน้าซ้าย Front Right Wing	สภาพดี

ประตูหน้าซ้าย Front Left Door	สภาพดี
 	ประตูหลังซ้าย Rear Left Door	สภาพดี
 	ประตูเลื่อนด้านซ้าย Sliding Left Door	N/A
 	แก้มบังโคลนหลังซ้าย Rear Right Wing	สภาพดี
 	บันไดขายน้าด้านซ้าย Left Rocker Panel	สภาพดี
 	ประตูท้าย,ฝากระโปรงท้าย Rear Tail Gate	สภาพดี
 	กระจกบังลมหลัง Rear Screen	สภาพดี
 	กันชนหลัง Rear Bumper	สภาพดี
 	คาน รับกันชนหลัง (ขวา) Rear Side Member (Right) Appearance	สภาพดี

คาน รับกันชนหลัง (ซ้าย) Rear Side Member (Right) Appearance	สภาพดี
 	เสาโครงสร้าง A ขวา Right A-Pillar	สภาพดี
 	เสาโครงสร้าง B ขวา Right B-Pillar	สภาพดี
 	เสาโครงสร้าง C ขวา Right C-Pillar	สภาพดี

เสาโครงสร้าง D ขวา Right D-Pillar	N/A
 	เสาโครงสร้าง A ซ้าย Left A-Pillar	สภาพดี
 	เสาโครงสร้าง B ซ้าย Left B-Pillar	สภาพดี

เสาคโครงสร้าง C ซ้าย Left C-Pillar	สภาพดี
	เสาคโครงสร้าง D ซ้าย Left D-Pillar	N/A
	ระบบบังคับเลี้ยว Steering Components	สภาพดี
	อื่นๆเพิ่มเติม Others	N/A

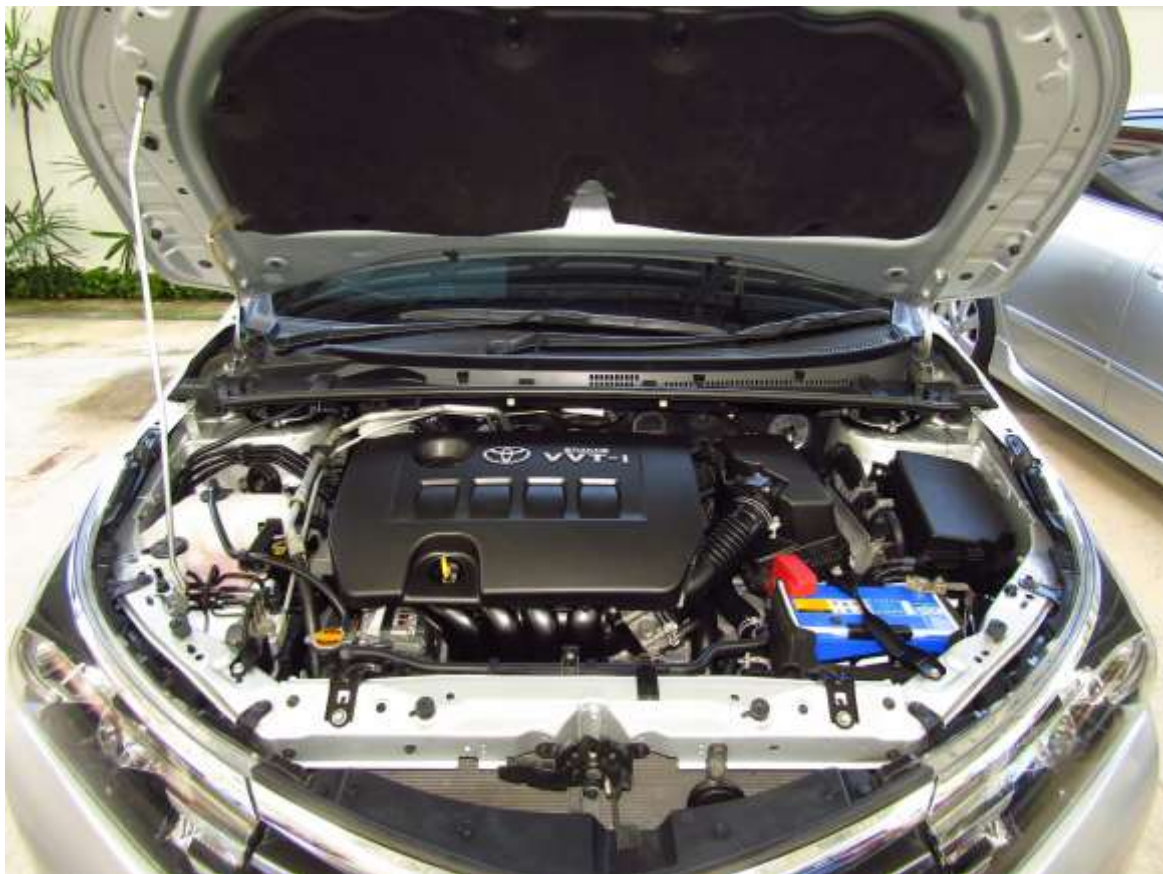
ภาพห้องเครื่อง - Engine Bay Visual Details:

การทดสอบ แบตเตอรี่	Battery Test		Charging System Test at 2000 rpm		
	Battery Test	Voltage	12.62	V	Voltage	14.09 V
		Rating	325	CCA	Status	Normal
		Current	364	CCA	Start System Test	
		Internal resistance	7.43	mΩ	Start Voltage	8.99 V
		State of Charge	82	%	Status	Normal
		State of Health	100	%	Max. Load Test at 2000 rpm	
		Status	Great		Max. Load	13.88 V
		Test Date	02.10.63		Voltage	
					Status	Normal
