1024/0054-9

Toyota Yaris Ativ 1.2 Premium Luxury

INSPECTION
BY ONE2CAR

Vehicle Inspection Report

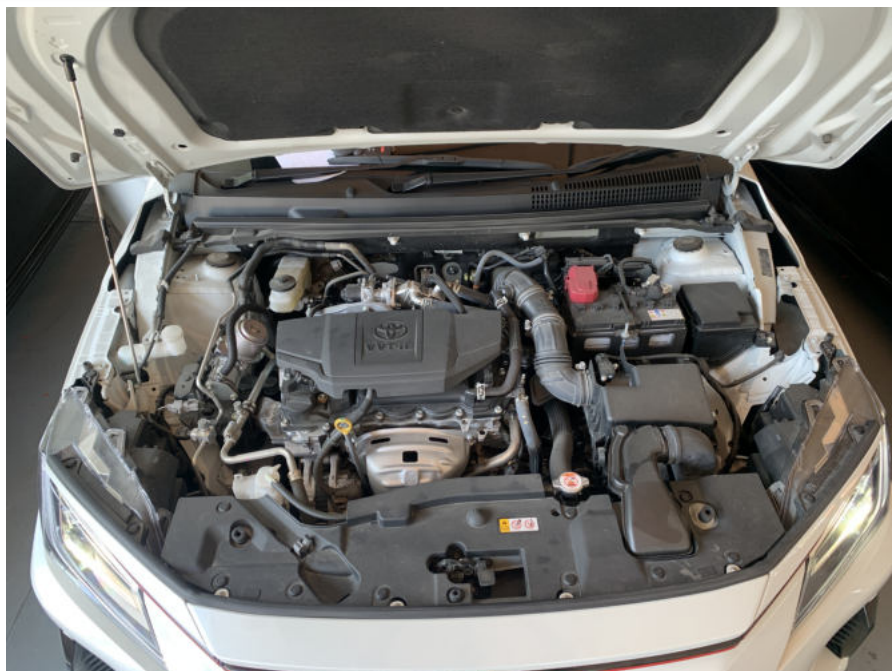
ภาพห้องเครื่อง

Voltage	12.23	V
Rating	400	CCA
Current	339	CCA
Internal resistance	8.24	mΩ
State of Charge	53	%
State of Health	72	%
Status	GOOD

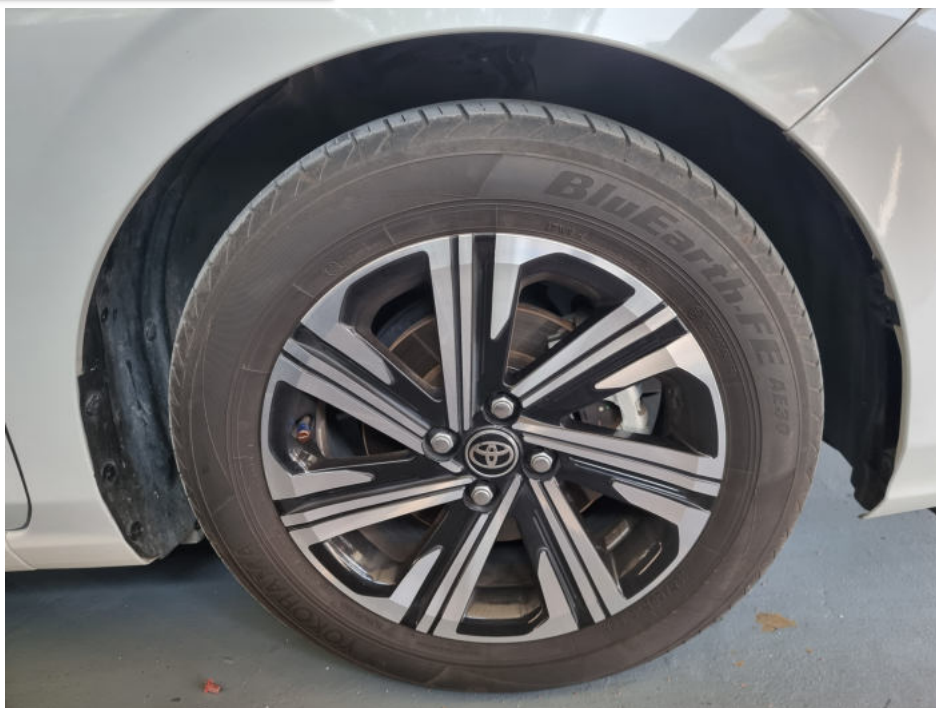
ขอบยาง ล้อ

04/23
