I023/0101-64

Ford Ranger DOUBLE CAB 2.2 Hi-Rider XLT

Apr 24, 2023

Vehicle Inspection Report

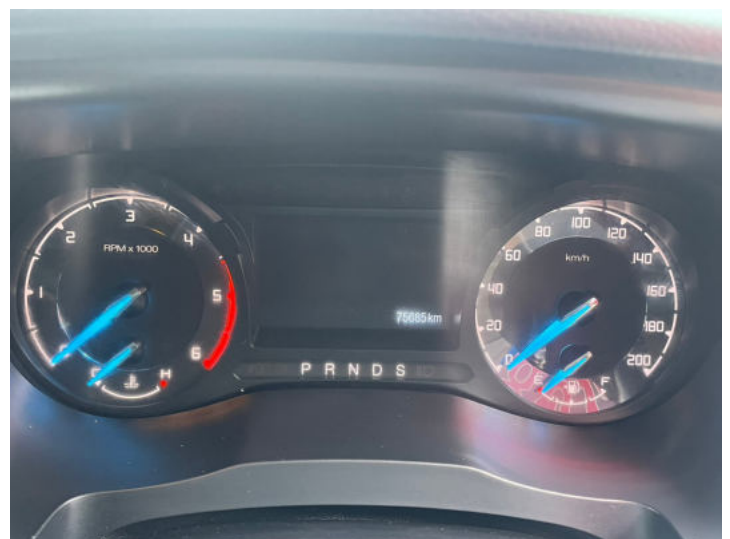
รูปเลขไมล์ (Mileage Picture): ▾

75685

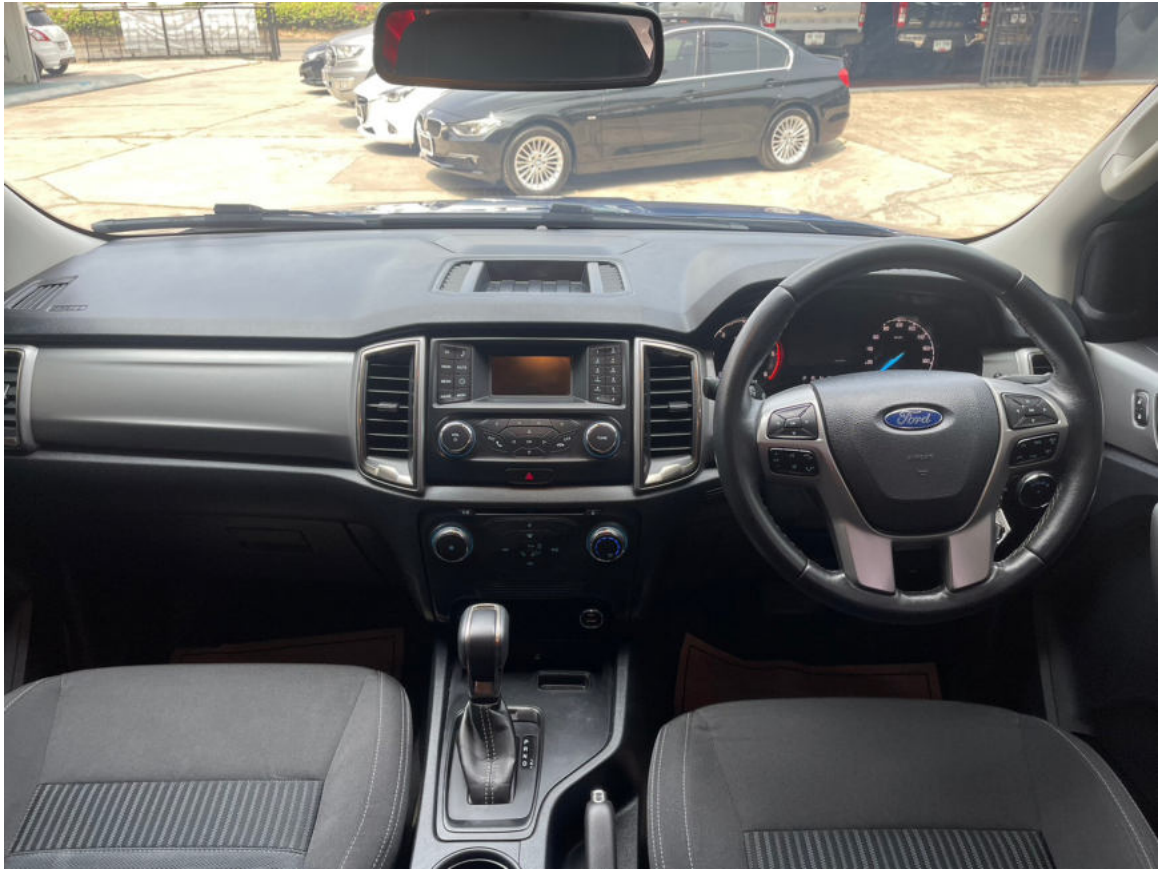
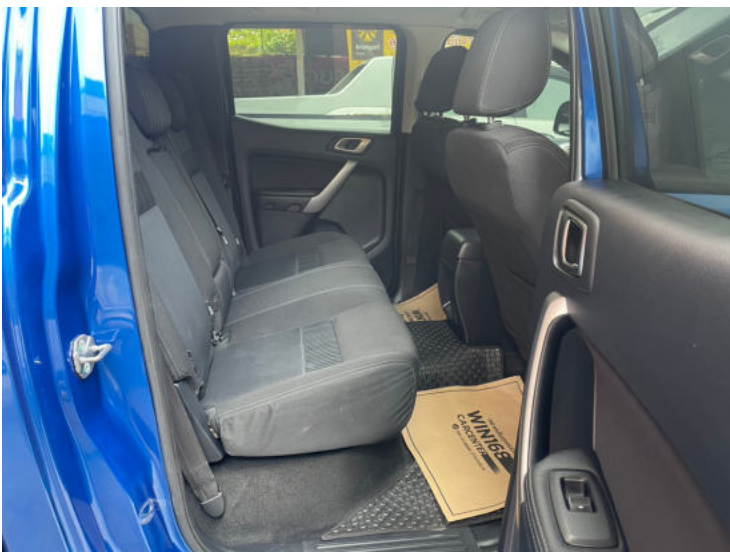
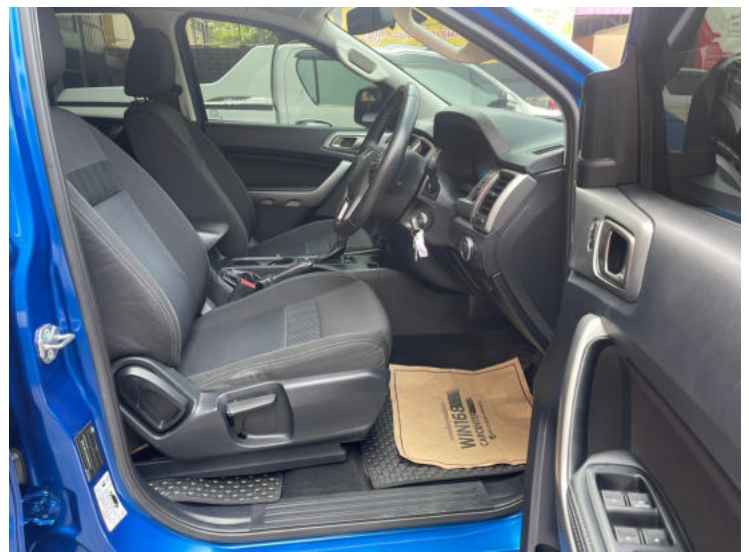
ภาพภายใน

ประเมินสภาพรวม: ผ่าน
อุปกรณ์หลัก/อุปกรณ์เสริมขณะขับที่:

- ✓ ระบบปรับอากาศ [ผ่าน]
- ✓ ไฟส่องสว่าง [ผ่าน]
- ✓ ไฟเลี้ยว/ไฟฉุกเฉิน [ผ่าน]
- ✓ หน้าปัดและมาตรวัด [ผ่าน]
- ✓ เข็มชี้ดัดนรภัย [ผ่าน]
- ✓ แตร [ผ่าน]
- ✓ เครื่องเล่นเพลง [ผ่าน]
- ✓ ระบบปัดน้ำฝน [ผ่าน]
- ✓ เบาะนั่งยึดแน่น [ผ่าน]
- ✓ กระจกไฟฟ้า [ผ่าน]

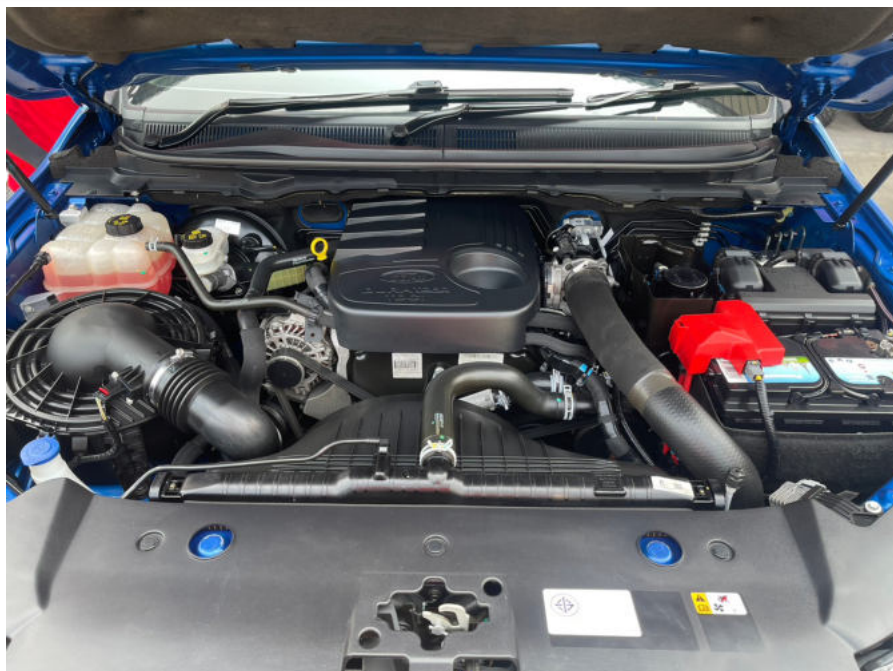
ภาพห้องเครื่อง

- ✓ รอบเดินเบาของเครื่องยนต์ปกติ
- ✓ ไม่มีปัญหาการสตาร์ทเครื่อง
- ✓ ระบบระบายความร้อนเครื่องยนต์แสดงค่าปกติ
- ✓ ไม่เกิดเสียงจากชิ้นส่วนหรือสายพานหน้าห้องเครื่อง
- ✓ ระบบเบรคไม่มีรอยร้าวซึม
- ✓ เครื่องยนต์ไม่มีคราบ/รอยร้าวซึม

Voltage	12.52	V
Rating	660	CCA
Current	563	CCA
Internal resistance	4.96	mΩ
State of Charge	90	%
State of Health	73	%
Status	GOOD

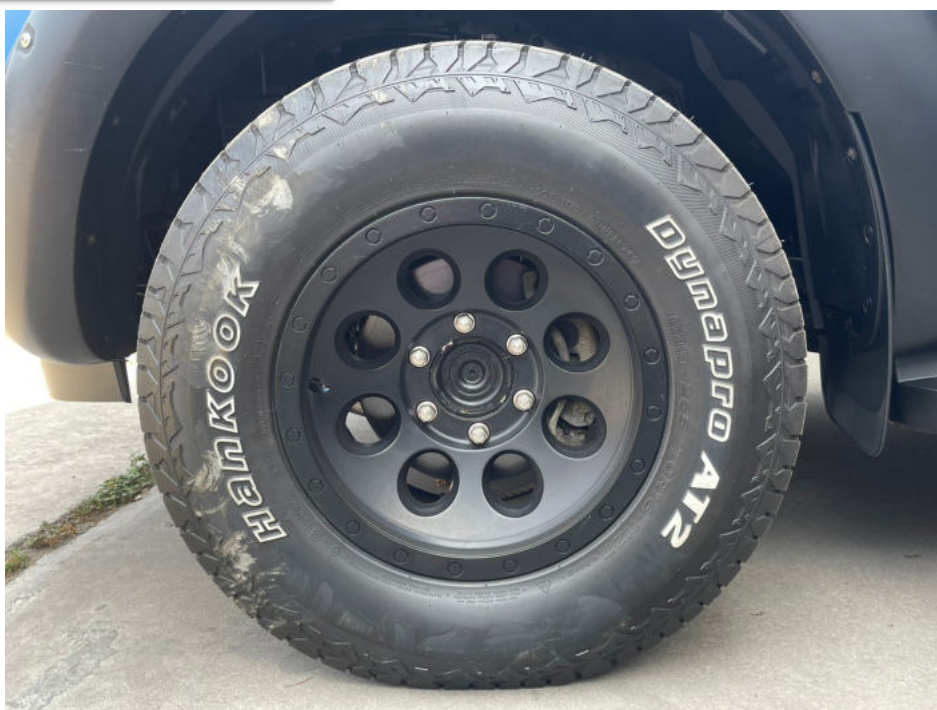
ขอบยาง ล้อ

19/22

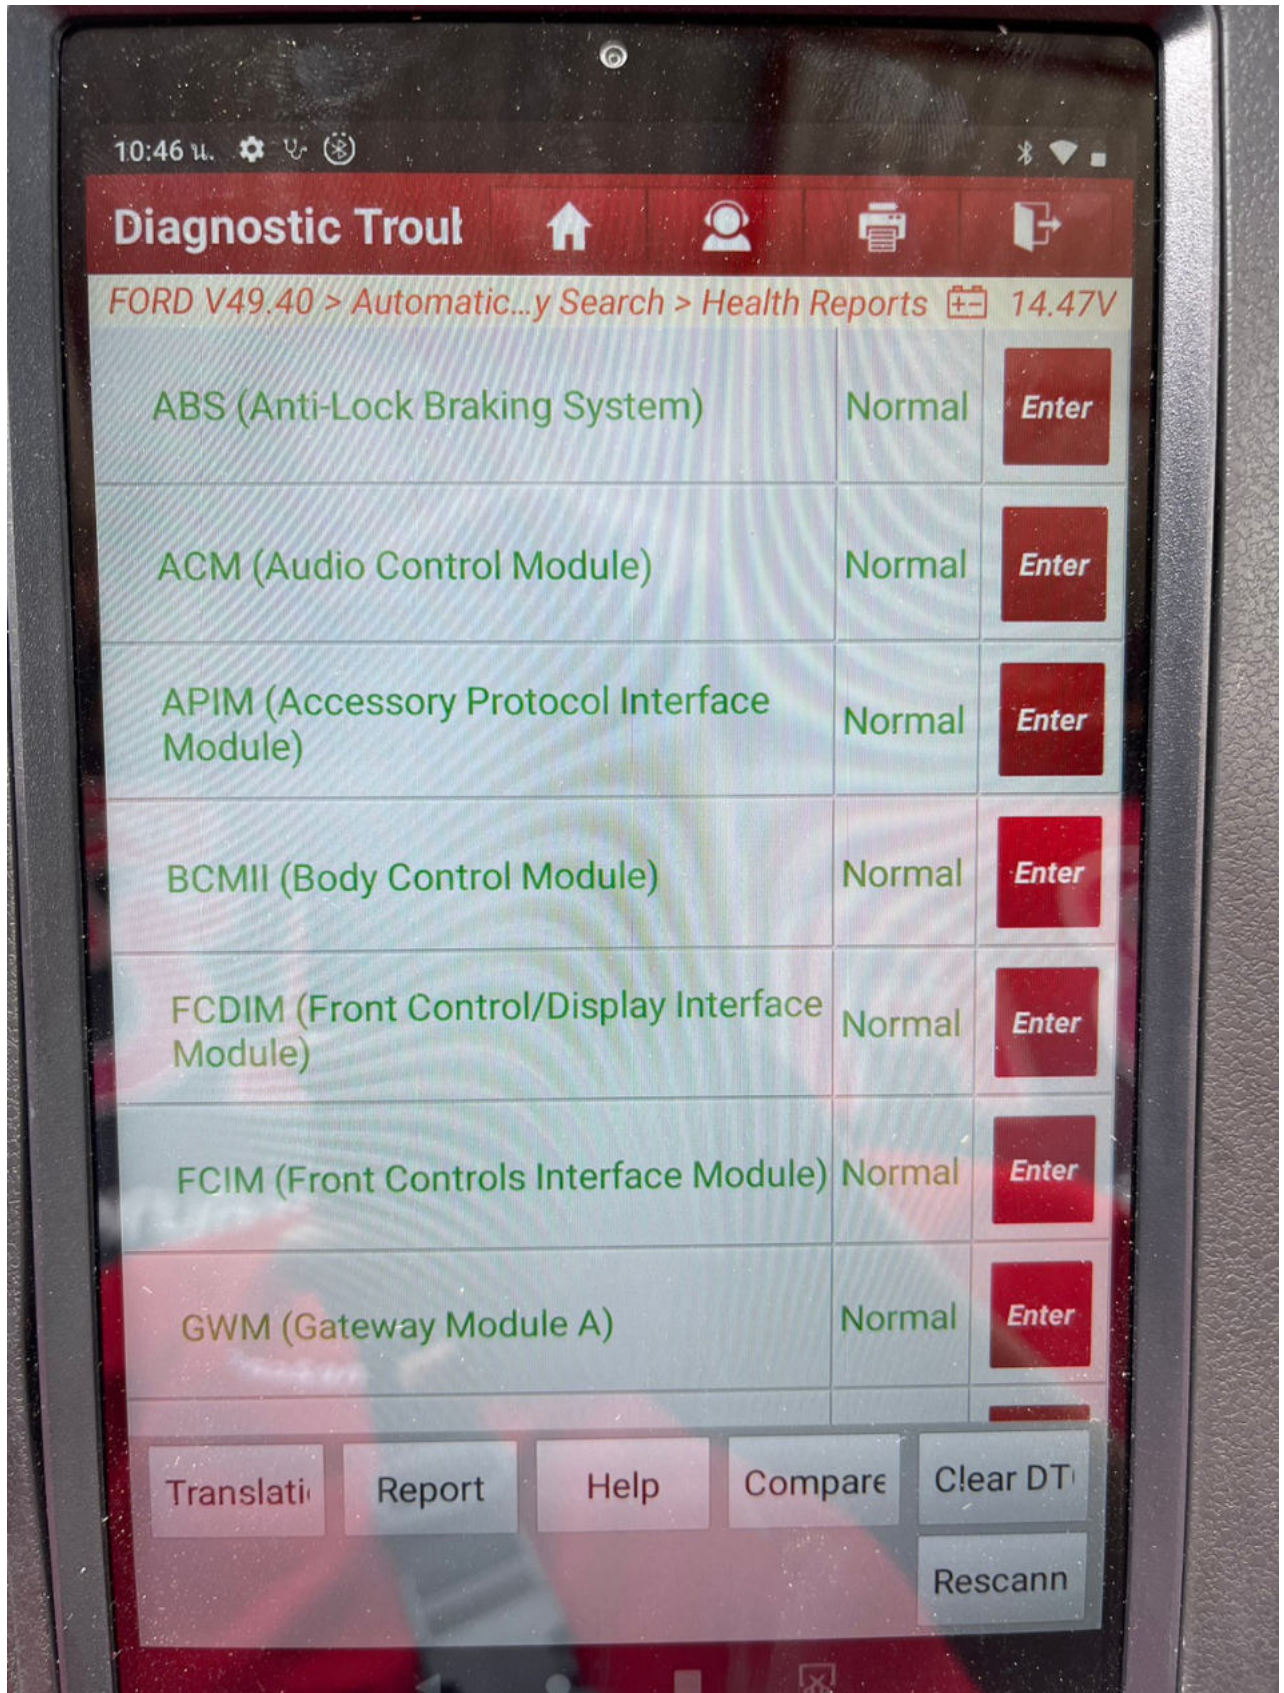
ภาพ OBD

2.17 การวินิจฉัยผ่านทาง OBD2 On-Board Diagnostics (OBD)
