Vehicle Inspection Report

ยี่ห้อ/รุ่น (Brand/Model): MINI COOPER S COUNTRYMAN	วันที่ตรวจสอบรถยนต์(Date of Inspection): 26/10/63
หมายเลขตัวถัง (VIN): WMWZC52050WM23482	เลขค่าของบริการ (Job No.): I020/0039-2
หมายเลขเครื่องยนต์ (Engine No.): A345J020	<p>Vehicle Picture:</p>  
ปีที่ผลิต (Build Date): 2011	
สีรถ (Color): น้ำตาล	
ระยะการใช้งาน(Mileage): 130,286 กม.	
หมายเลขทะเบียน (No. Plate): 5 กฃม 1237	
วันครบกำหนดชำระภาษี (Registration Expiry):	
ชื่อลูกค้า(Customer Name) : วรชัย คาร์	
ที่อยู่(Address):	
โทรศัพท์ (Tel): 086-444-4447	
สถานที่ตรวจสอบรถ (Inspection Place): อ้อมน้อย พุทธิมณฑล สาย4

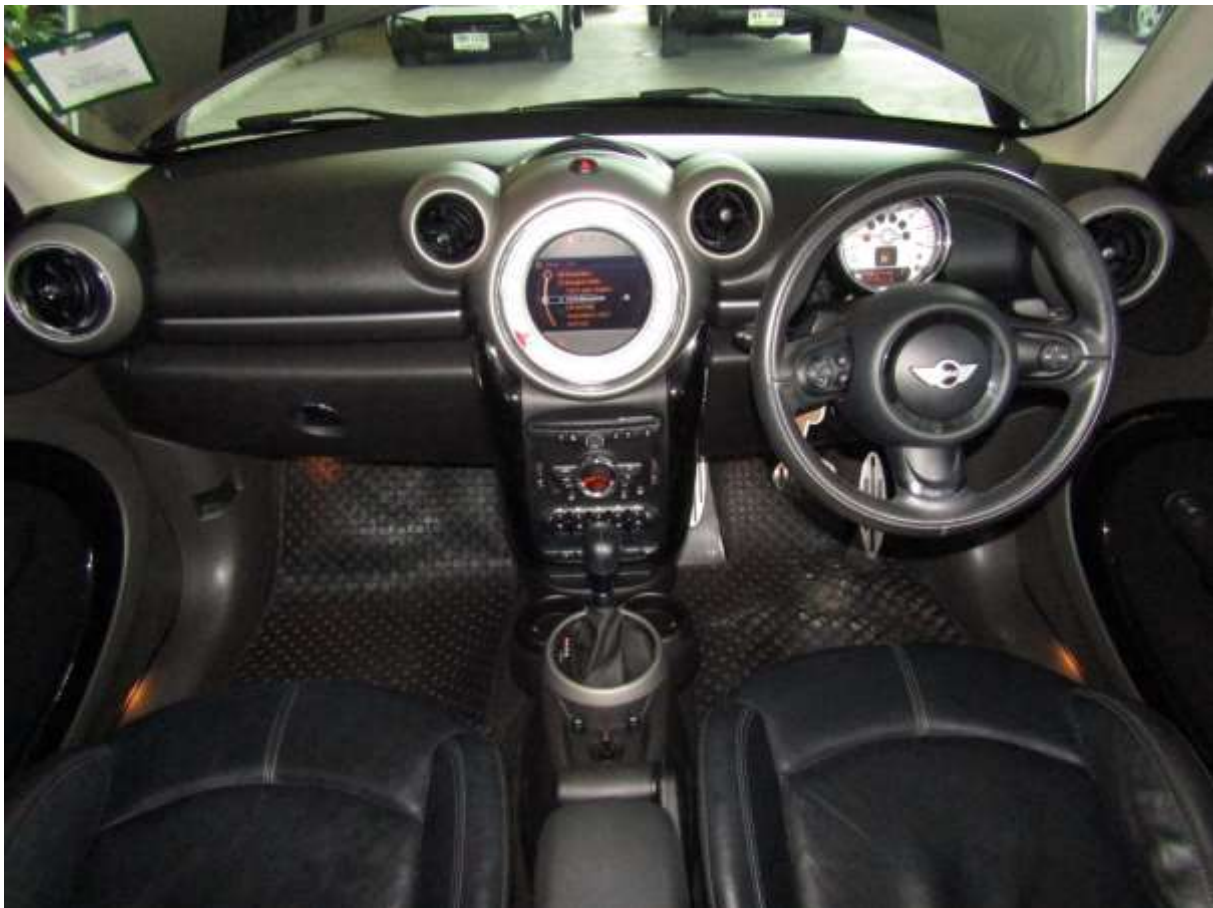
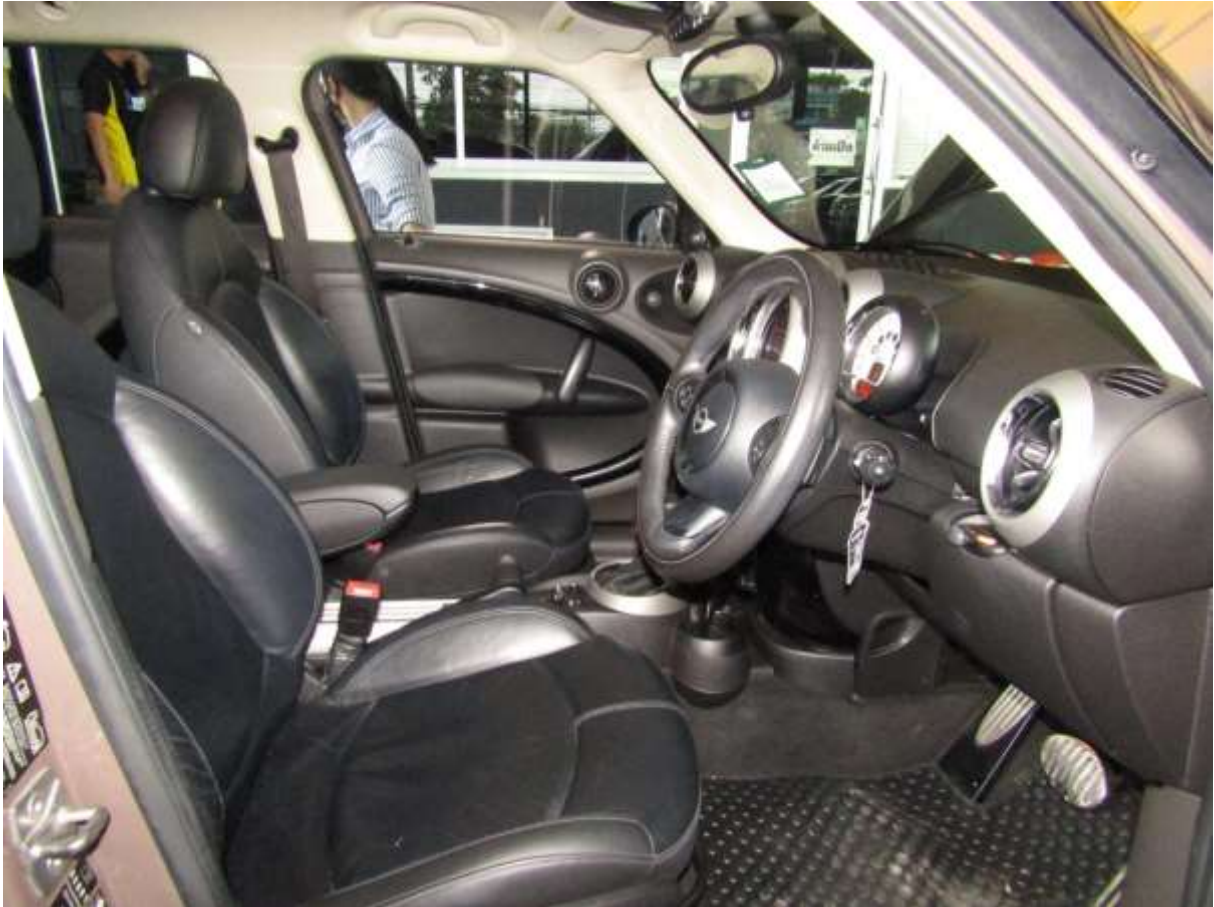
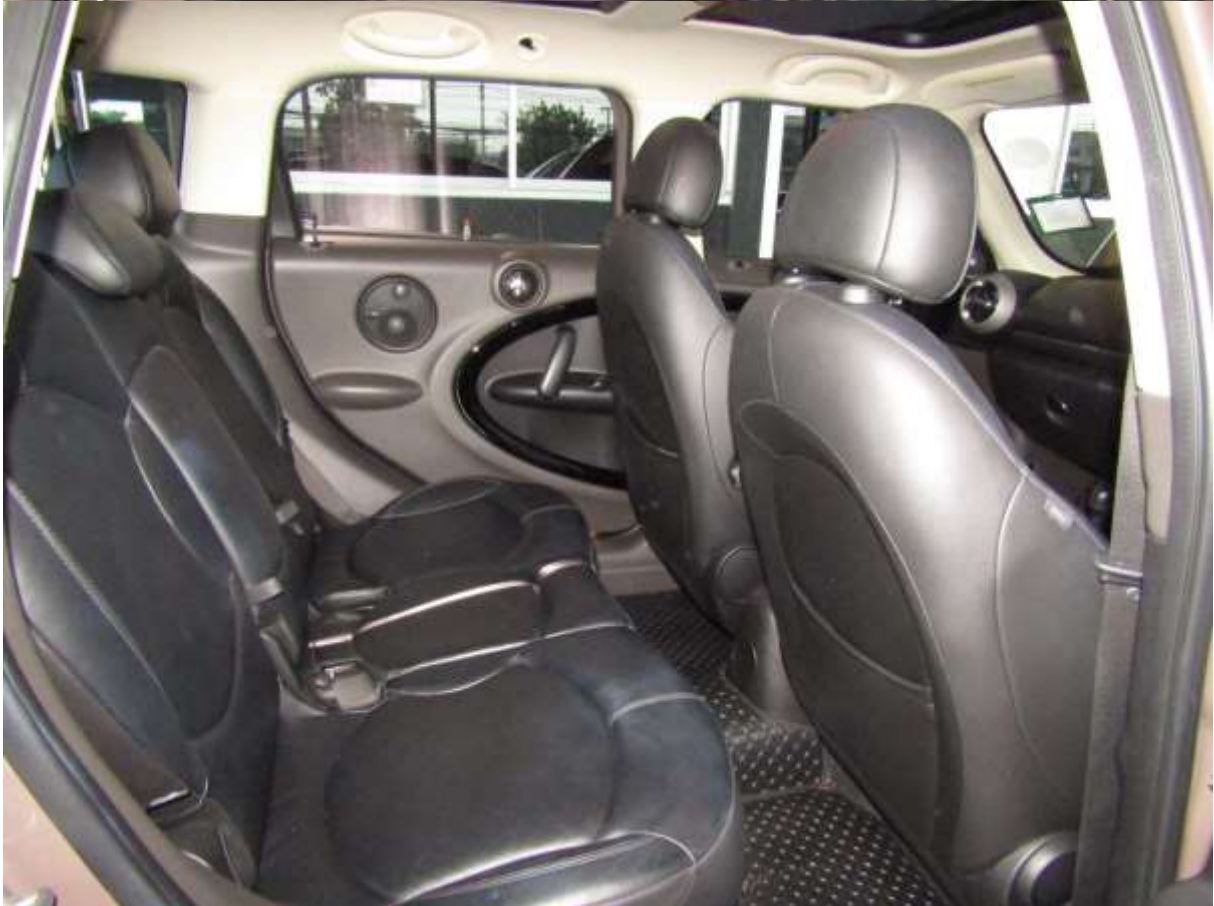
ภาพภายในด้านหน้า หลัง และ จุดบกพร่อง - Interior Visual Details (Front, Rear and/or Defect):

ที่นั่ง สภาพ Seat Appearance	สภาพดีตามอายุการใช้งาน
	การทำงาน การปรับ และการล็อคเบาะ Seat Adjust functional	ทำงานได้ดี
	สภาพ รางได้เบาะ Seat slide adjust rail	สภาพดีตามอายุการใช้งาน
	เข็มขัดนิรภัย Seat Belts	สภาพดีตามอายุการใช้งาน

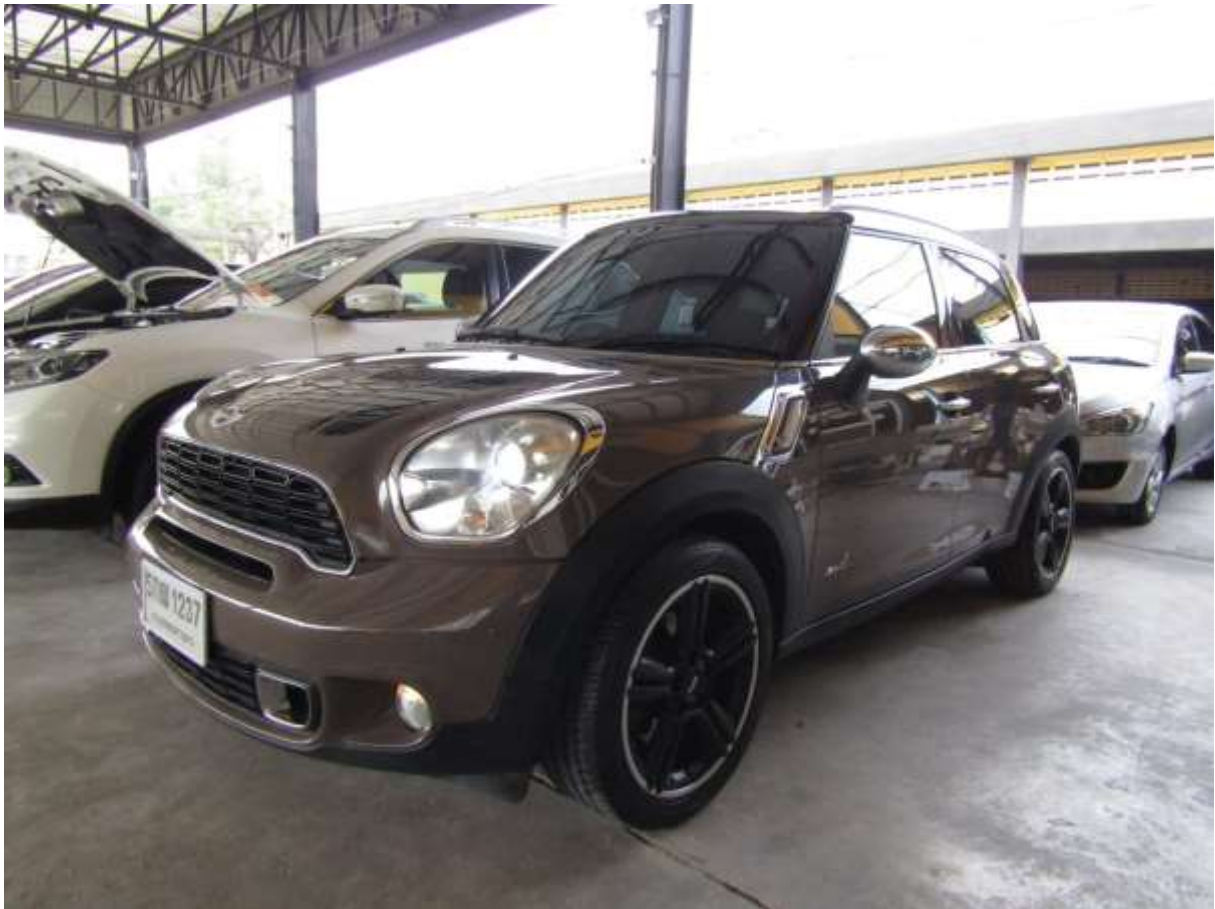
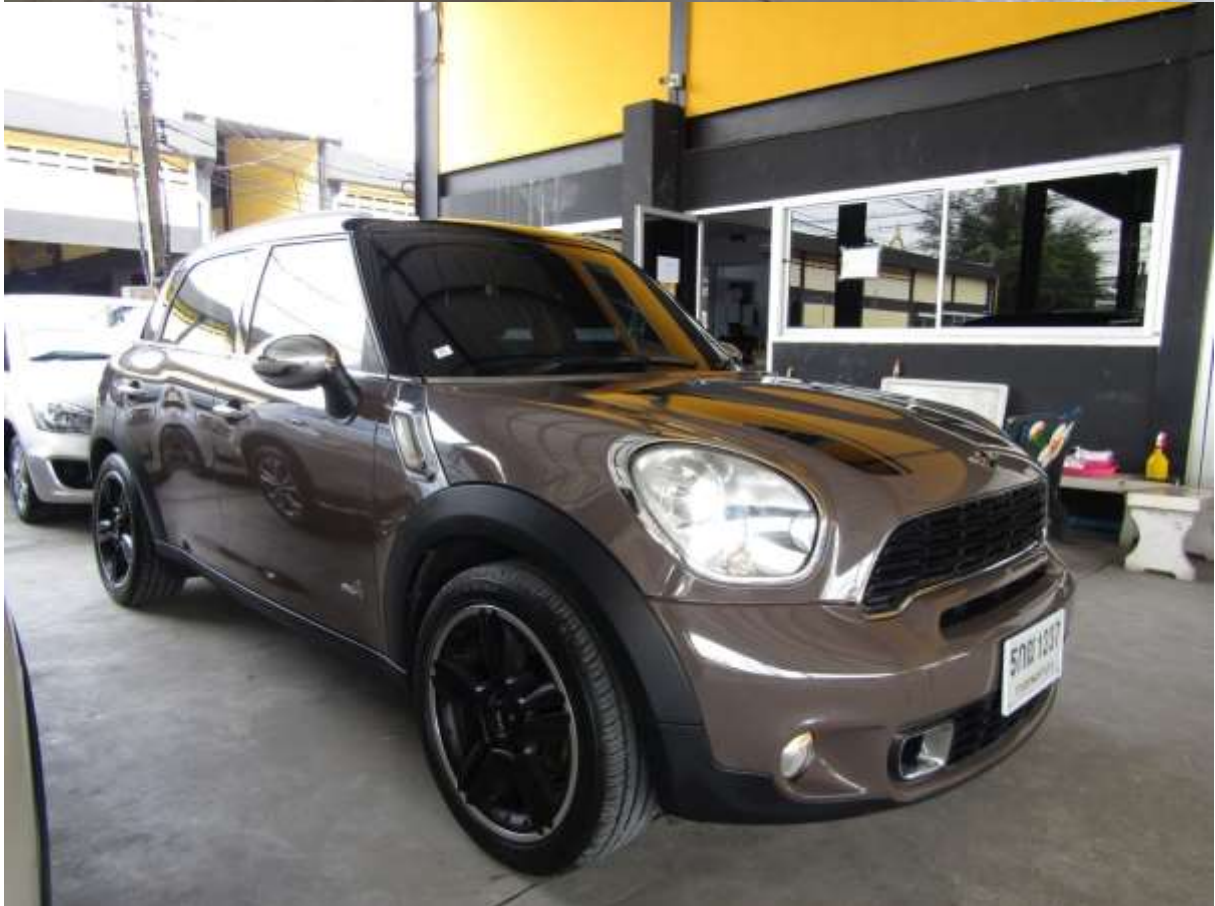
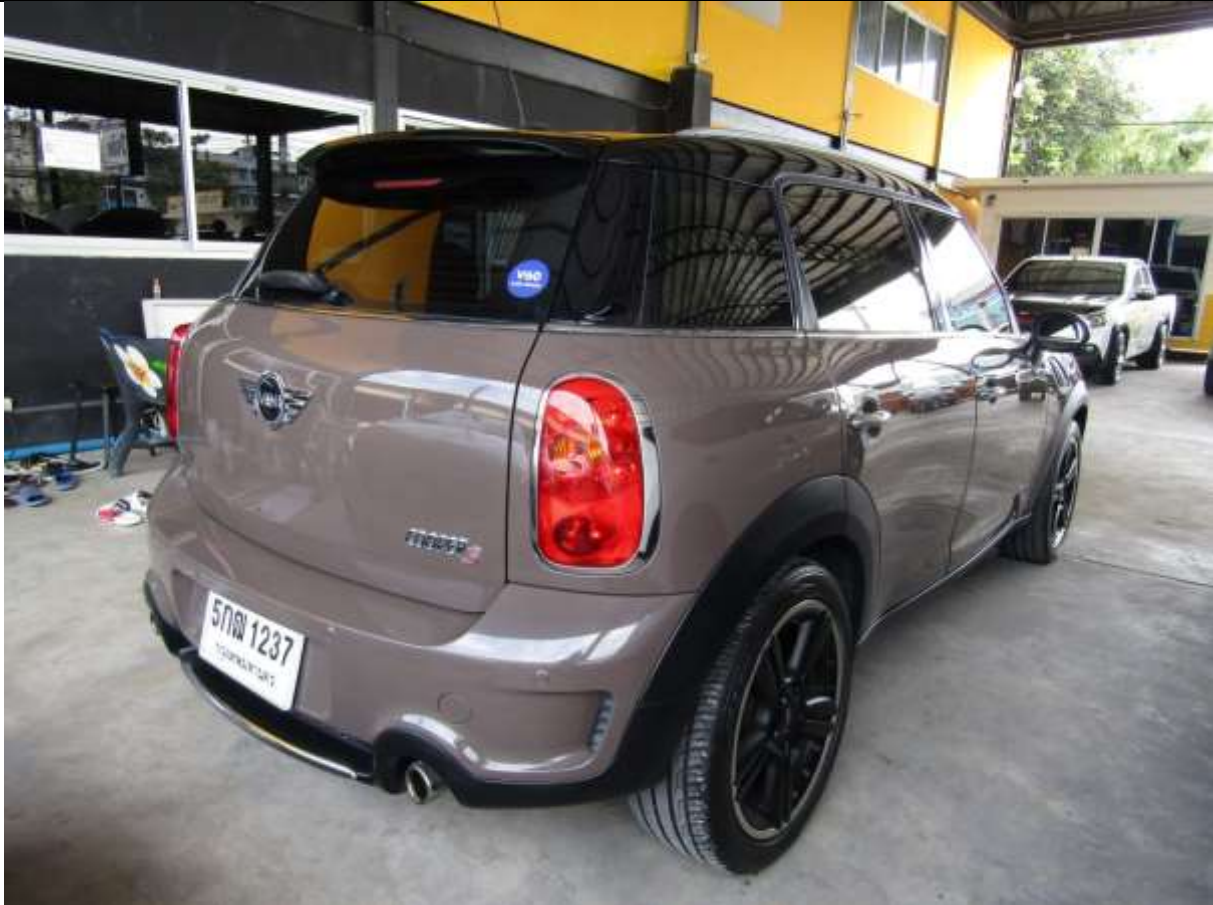
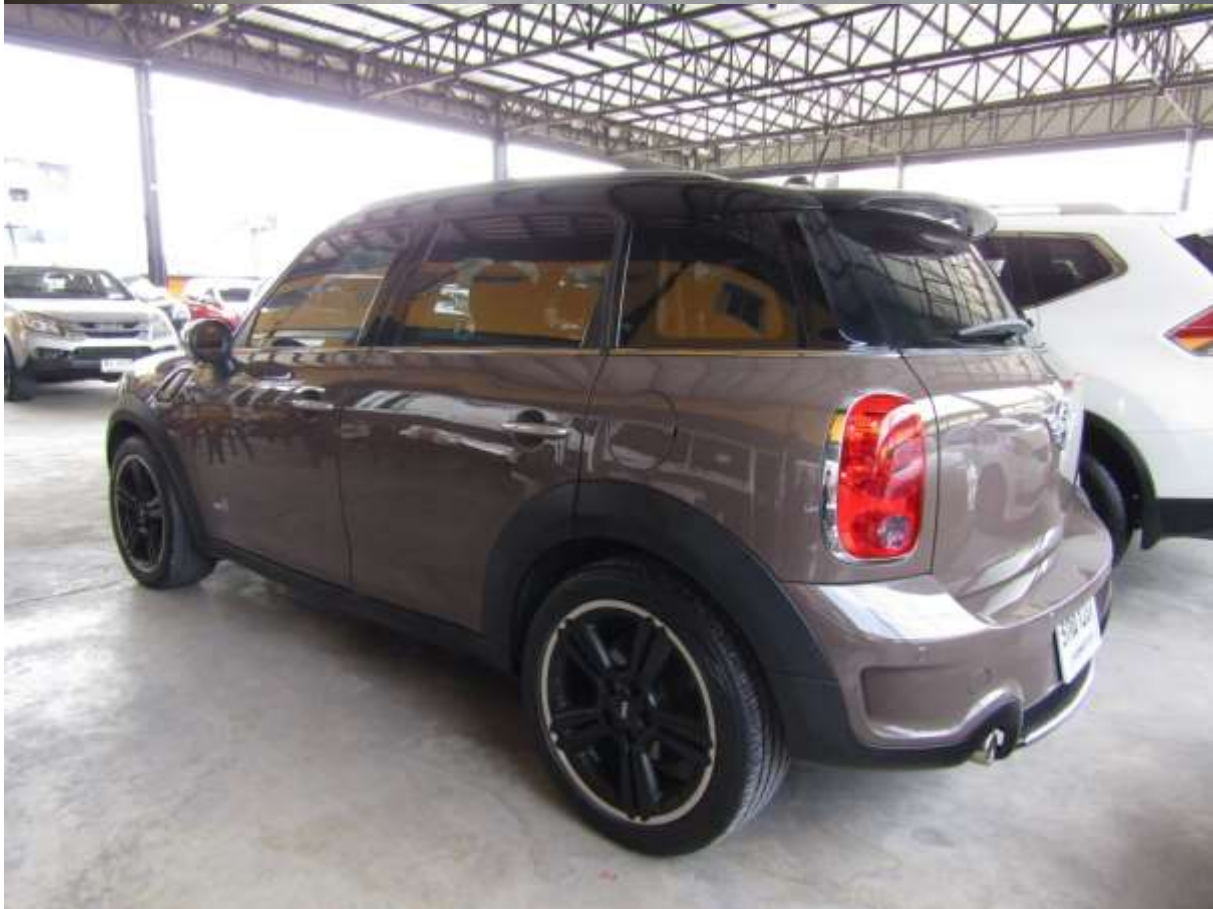
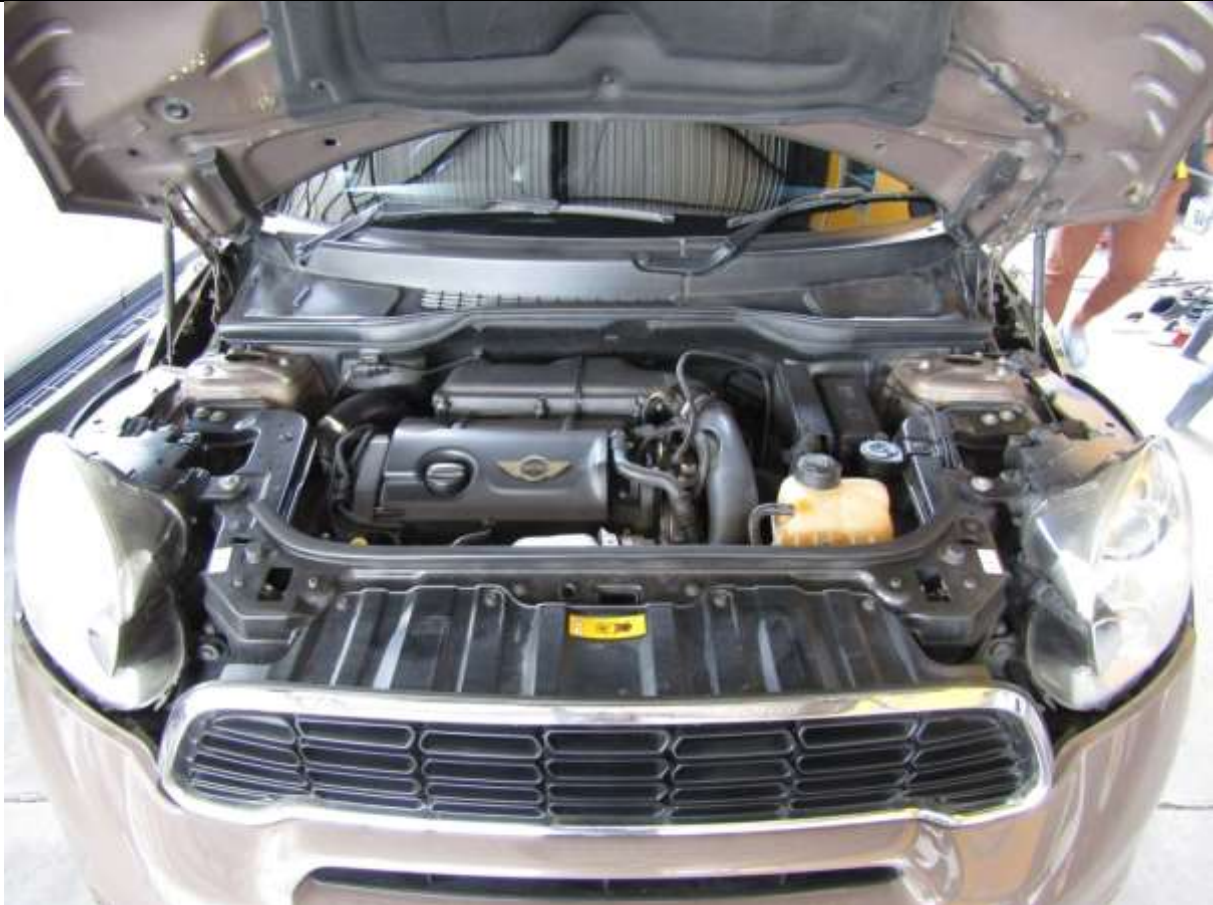
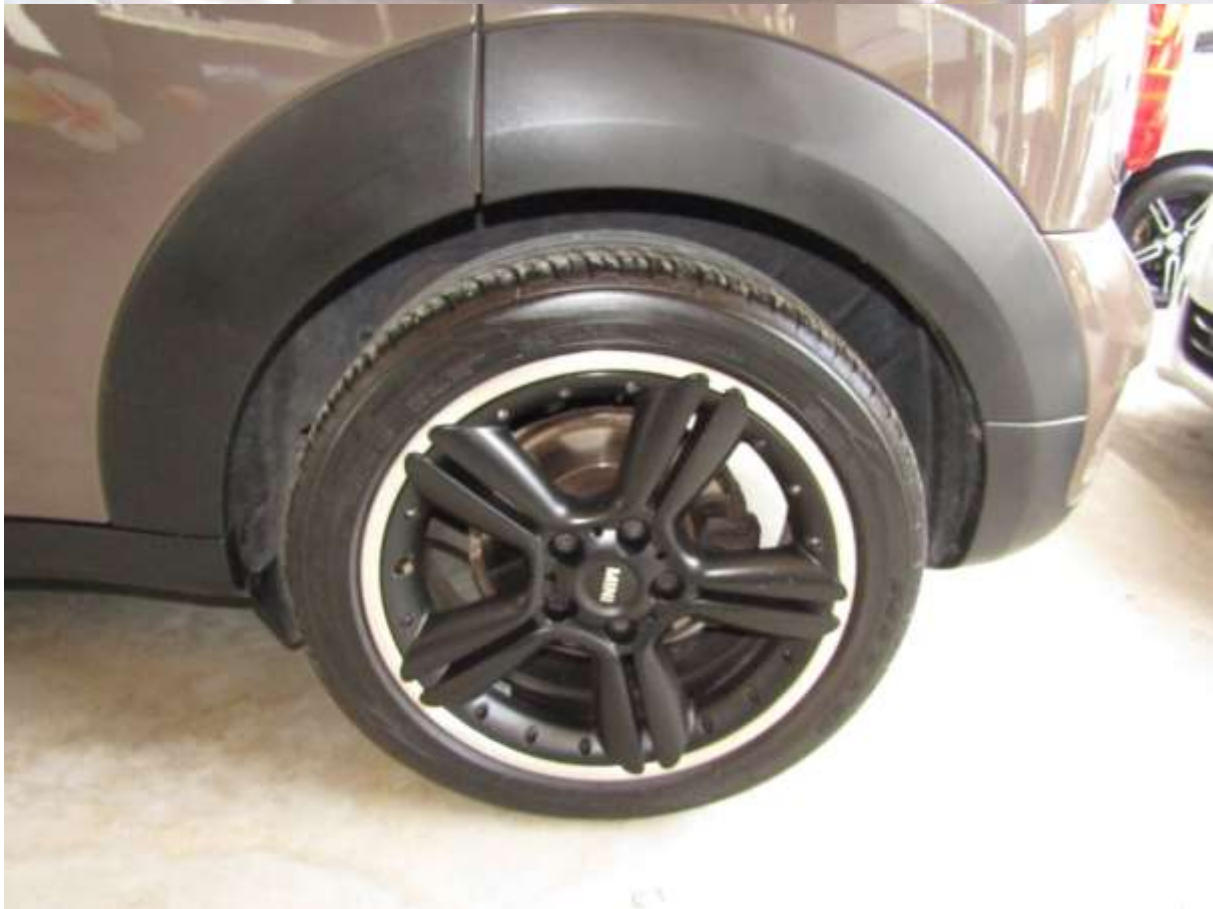
ภาพภายนอก - Exterior Visual Details:

กันชนหน้า Front Bumper	สภาพดี
	คาน รั้งกันชนหน้า (ขวา) Front Side Member (Right) Appearance	สภาพดี
	คาน รั้งกันชนหน้า (ซ้าย) Front Side Member (Left) Appearance	สภาพดี
	ฝากระโปรงหน้ารถ Bonnet	สภาพดี
	กระจกบังลมหน้า Windshield	สภาพดี
	หลังคา Roof	สภาพดี
	สภาพ และการทำงาน หลังคาชั้นรูป หลังคาเปิดประทุน Sunroof/Convertible functional and appearance	สภาพดี
	ประตูหน้าขวา Front Right Door	สภาพดี
	ประตูหลังขวา Rear Right Door	สภาพดี
	ประตูเลื่อนด้านขวา Sliding Right Door	N/A
	บันไดขายน้าด้านขวา Right Rocker Panel	สภาพดี
	ประตูหน้าซ้าย Front Left Door	สภาพดี
	ประตูหลังซ้าย Rear Left Door	สภาพดี
	ประตูเลื่อนด้านซ้าย Sliding Left Door	N/A

บันไดซ้ายน้ำด้านซ้าย Left Rocker Panel	สภาพดี
	ประตูท้าย,ฝากระโปรงท้าย Rear Tail Gate	สภาพดี
	กระจกบังลมหลัง Rear Screen	สภาพดี
	กันชนหลัง Rear Bumper	สภาพดี
	คาน รับกันชนหลัง (ขวา) Rear Side Member (Right) Appearance	สภาพดี
	คาน รับกันชนหลัง (ซ้าย) Rear Side Member (Right) Appearance	สภาพดี
	เสาโครงสร้าง A ขวา Right A-Pillar	สภาพดี
	เสาโครงสร้าง B ขวา Right B-Pillar	สภาพดี
	เสาโครงสร้าง C ขวา Right C-Pillar	สภาพดี
	เสาโครงสร้าง D ขวา Right D-Pillar	N/A
	เสาโครงสร้าง A ซ้าย Left A-Pillar	สภาพดี
	เสาโครงสร้าง B ซ้าย Left B-Pillar	สภาพดี
	เสาโครงสร้าง C ซ้าย Left C-Pillar	สภาพดี
	เสาโครงสร้าง D ซ้าย Left D-Pillar	N/A
	ระบบบังคับเลี้ยว Steering Components	สภาพดีตามอายุการใช้งาน
