I023/0231-55

Toyota Hilux Revo DOUBLE CAB 2.4 Prerunner E PI...

7 พ.ย. 2023

Vehicle Inspection Report สรุปผลการตรวจสภาพรถ (Inspection Summary)

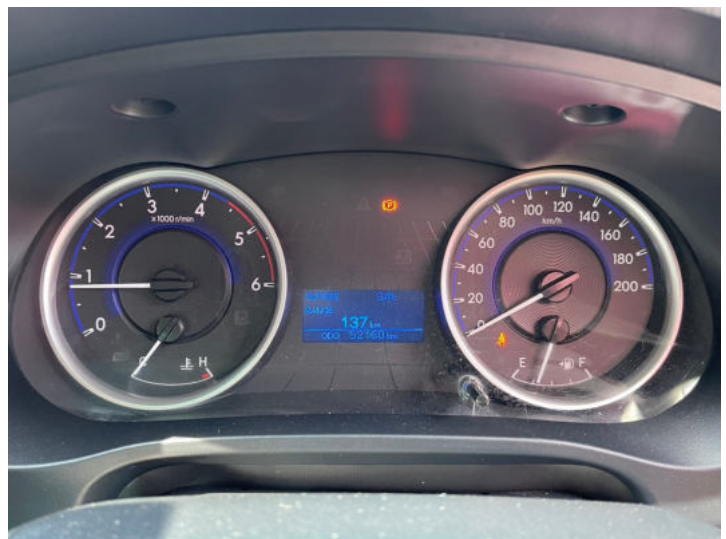
รูปเลขไมล์ (Mileage Picture) :

52160

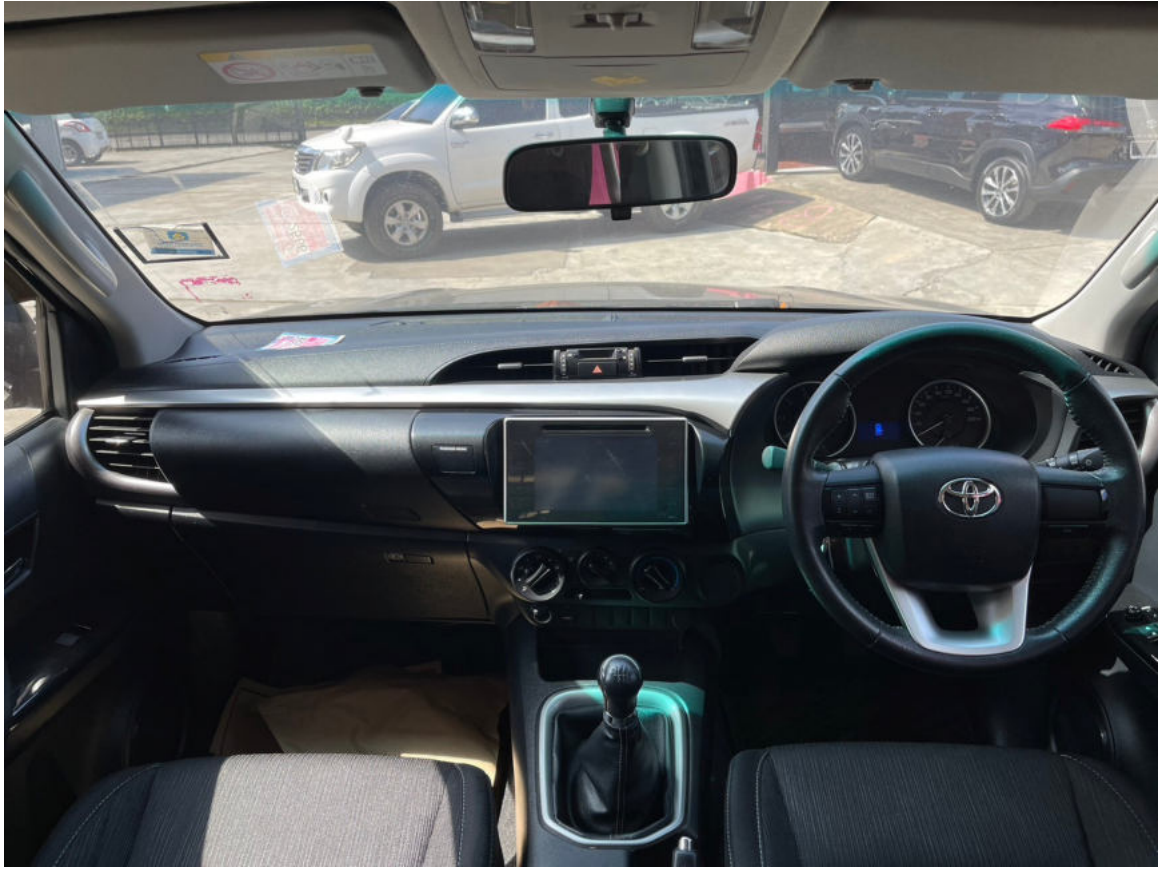
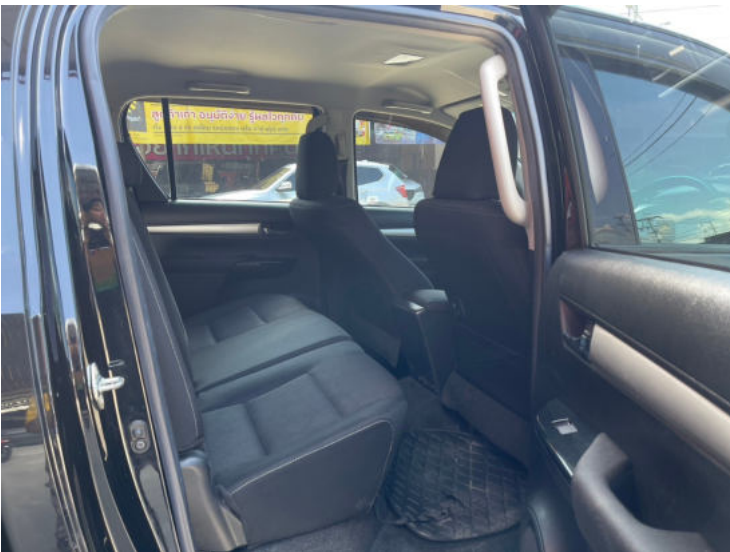
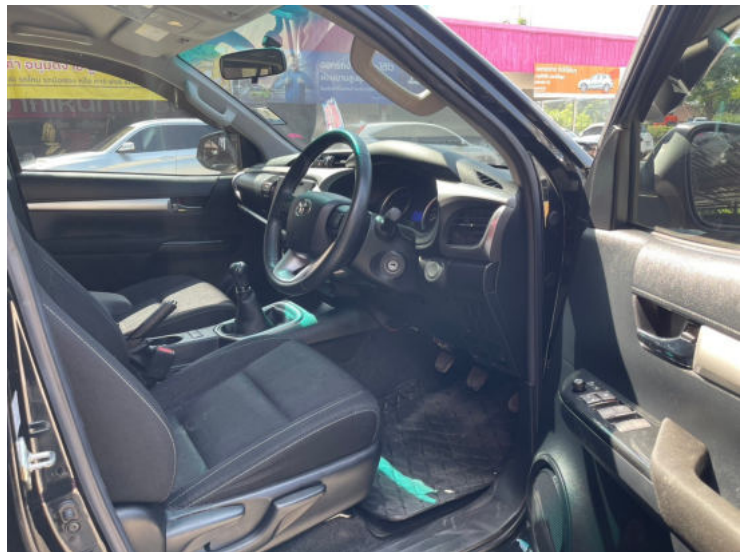
ภาพภายใน

ประเมินสภาพรวม: ผ่าน
อุปกรณ์หลัก/อุปกรณ์เสริมขณะขับที่:
✓ ระบบปรับอากาศ [ผ่าน]
✓ ไฟส่องสว่าง [ผ่าน]
✓ ไฟเลี้ยว/ไฟฉุกเฉิน [ผ่าน]
✓ หน้าปัดและมาตรวัด [ผ่าน]
✓ เข็มชี้ดัดนิรภัย [ผ่าน]
✓ แตร [ผ่าน]
✓ เครื่องเล่นเพลง [ผ่าน]
✓ ระบบปัดน้ำฝน [ผ่าน]
✓ เบาะนั่งยึดแน่น [ผ่าน]
✓ กระจกไฟฟ้า [ผ่าน]

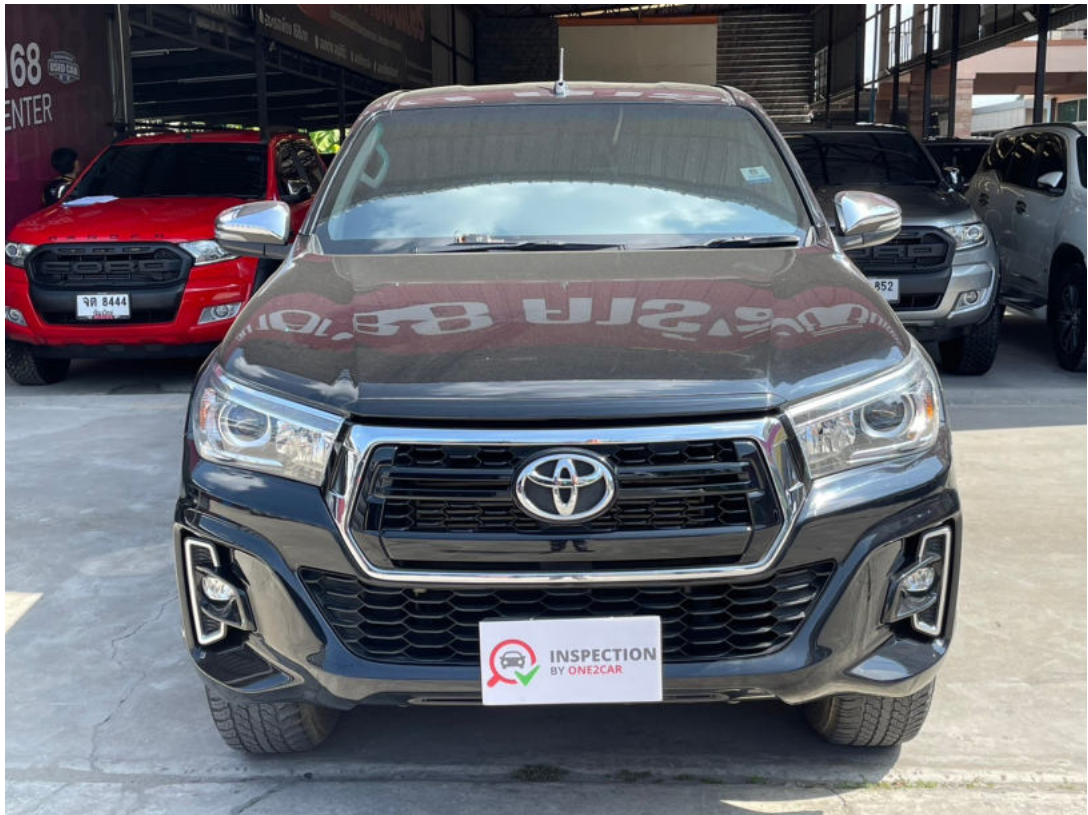
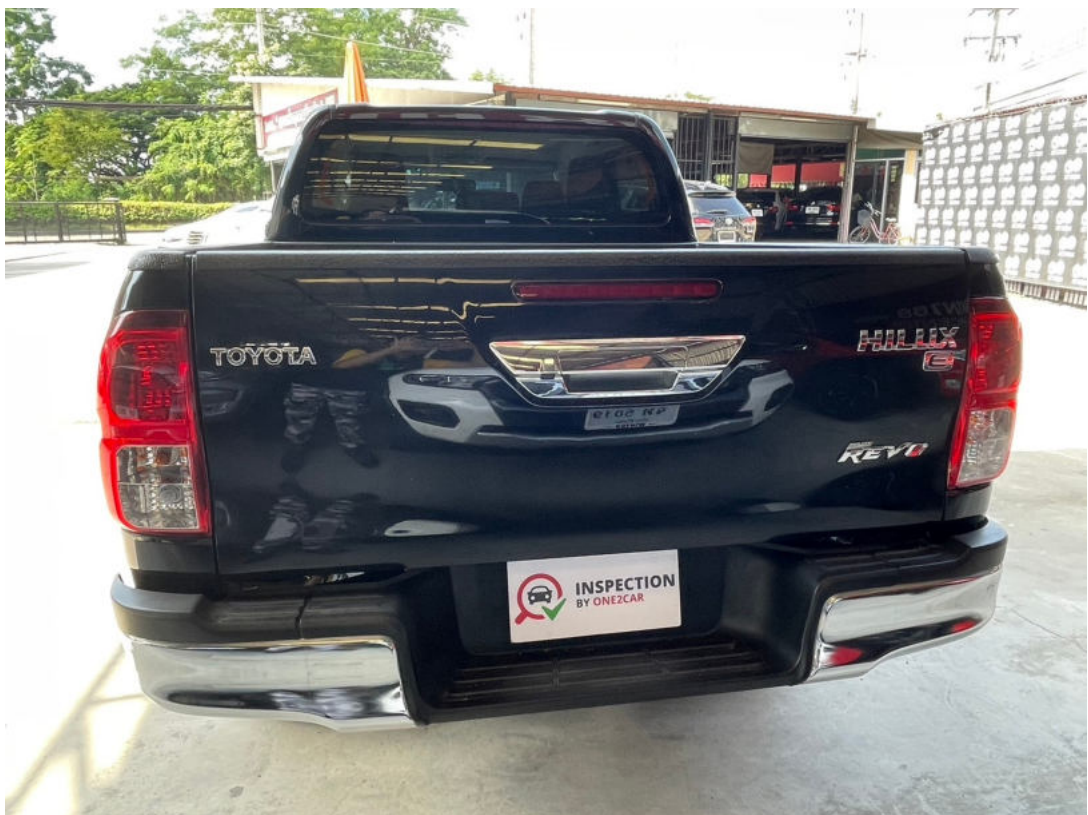
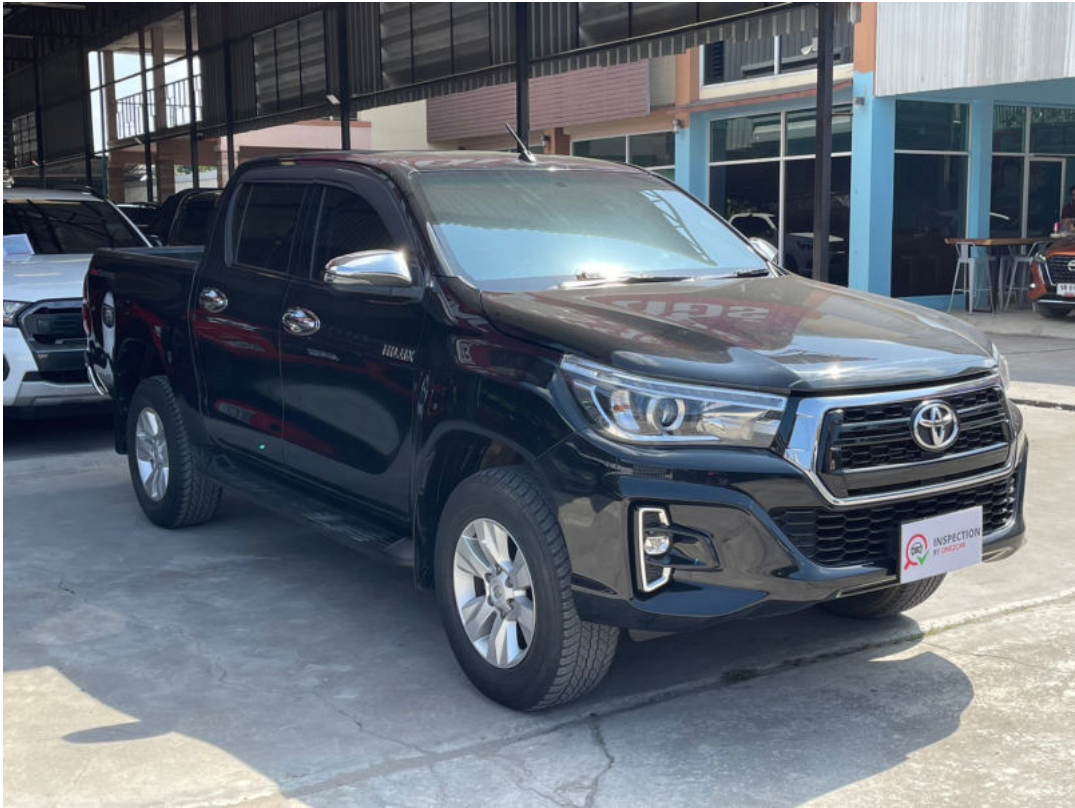
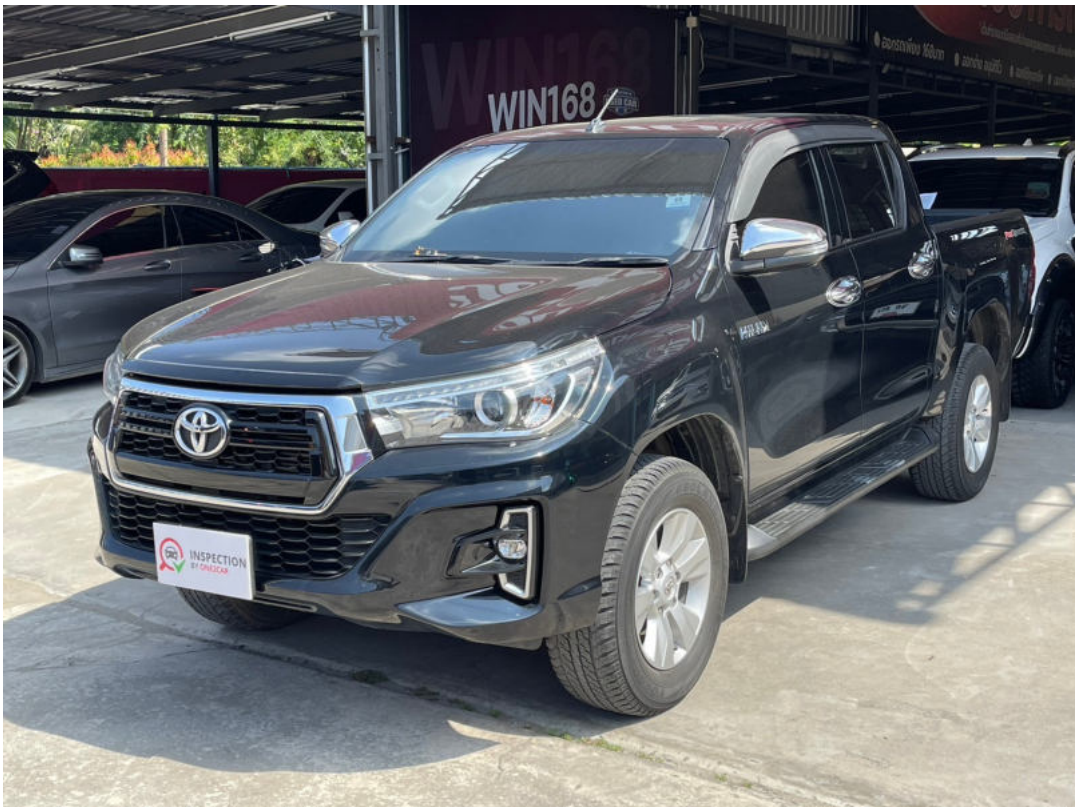
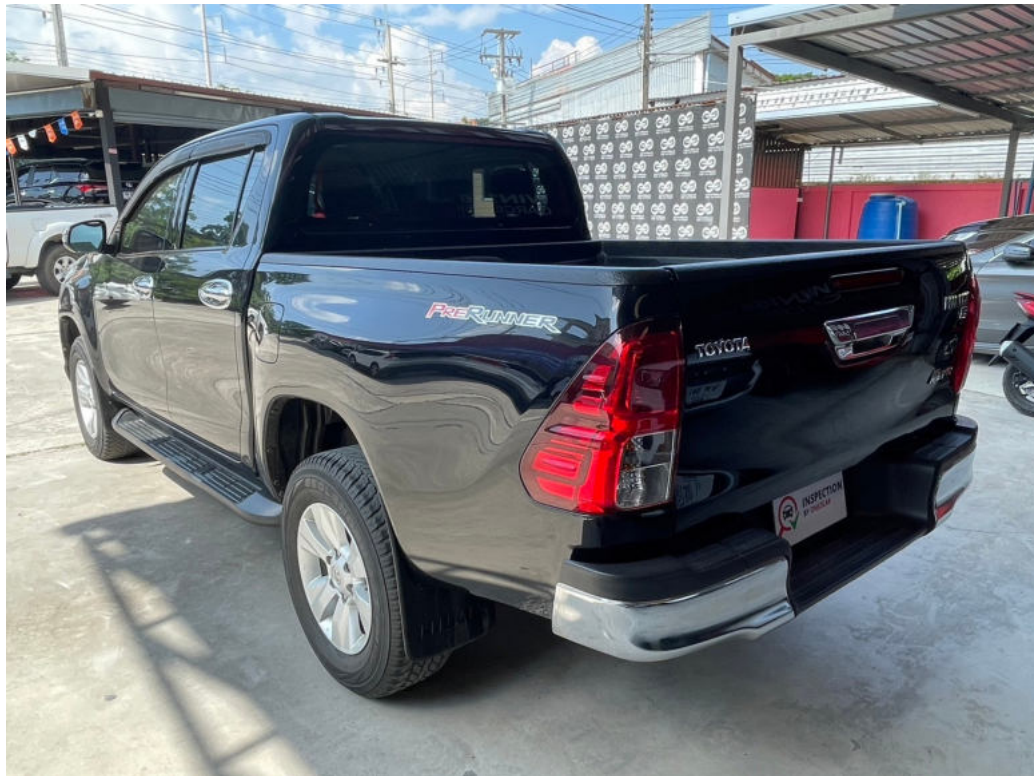
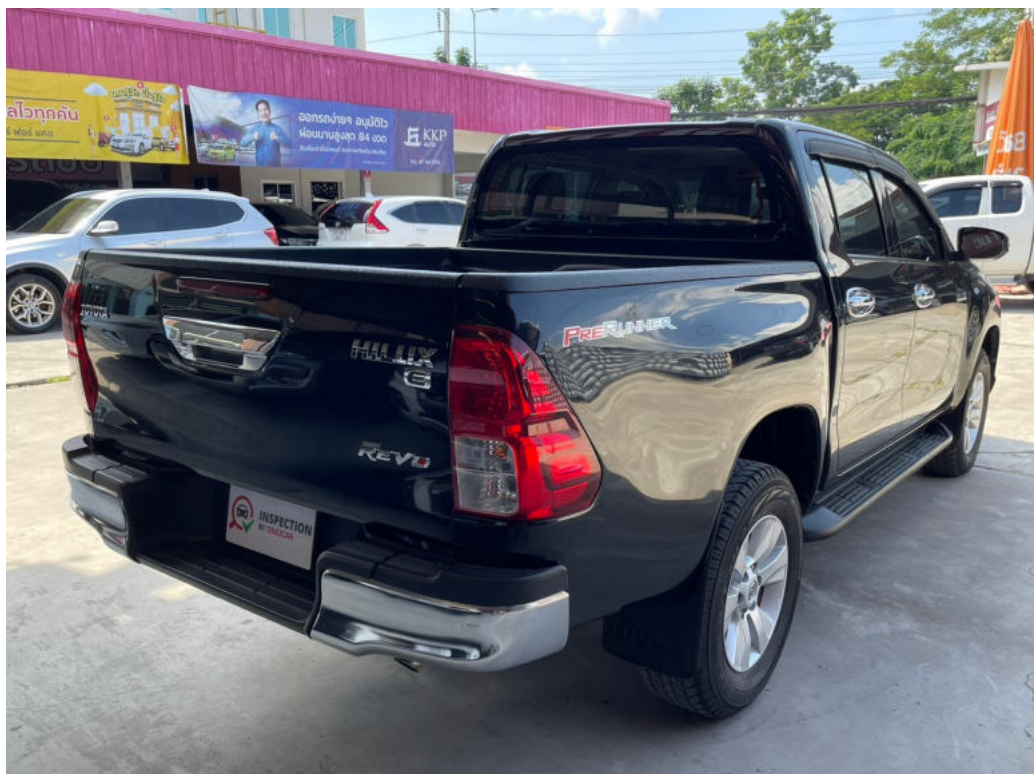
ภาพภายนอก

ประเมินสภาพรวม: ผ่าน
รายการที่รอการแก้ไข: ไม่พบรายการแก้ไข
ชิ้นส่วนประกอบตัวถังรถ
✓ แผ่นเพลทเลขตัวถังมองเห็นได้ชัดเจน
✓ ชิ้นส่วนประกอบตัวถังรถ ผ่านการวัดค่าความหนาของสีแล้ว
✓ สีรถตรงตามเสาเอกสารถะเบียน

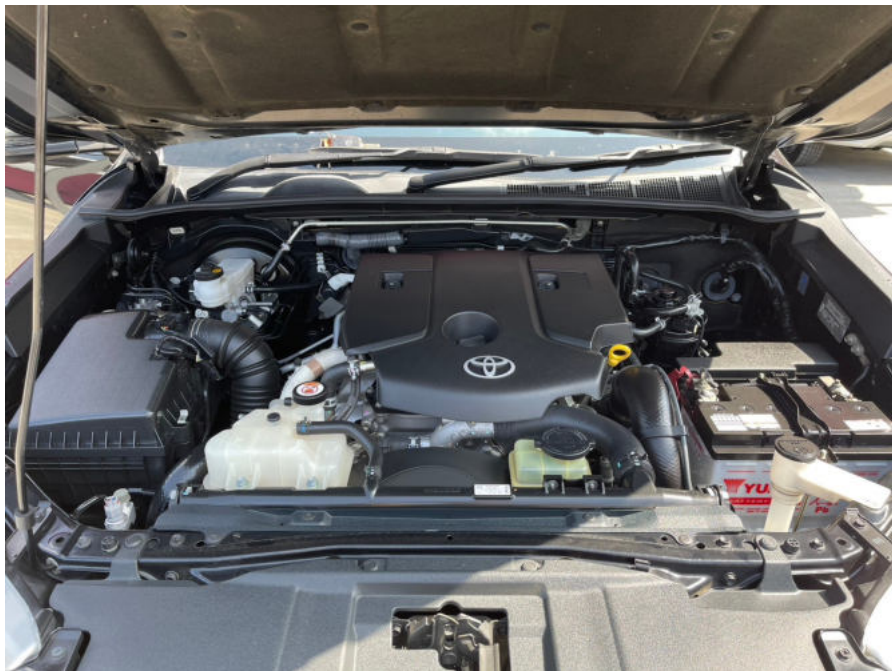
ภาพห้องเครื่อง

✓ รอบเดินเบาของเครื่องยนต์ปกติ
✓ ไม่มีปัญหาการสตาร์ทเครื่อง
✓ ระบบระบายความร้อนเครื่องยนต์แสดงค่าปกติ
✓ ไม่เกิดเสียงจากชิ้นส่วนหรือสายพานหน้าห้องเครื่อง
✓ ระบบเบรคไม่มีรอยร้าวซึม
✓ เครื่องยนต์ไม่มีคราบ/รอยร้าวซึม

Voltage	12.54	V
Rating	580	CCA
Current	797	CCA
Internal resistance	3.51	mΩ
State of Charge	92	%
State of Health	100	%
Status	GREAT

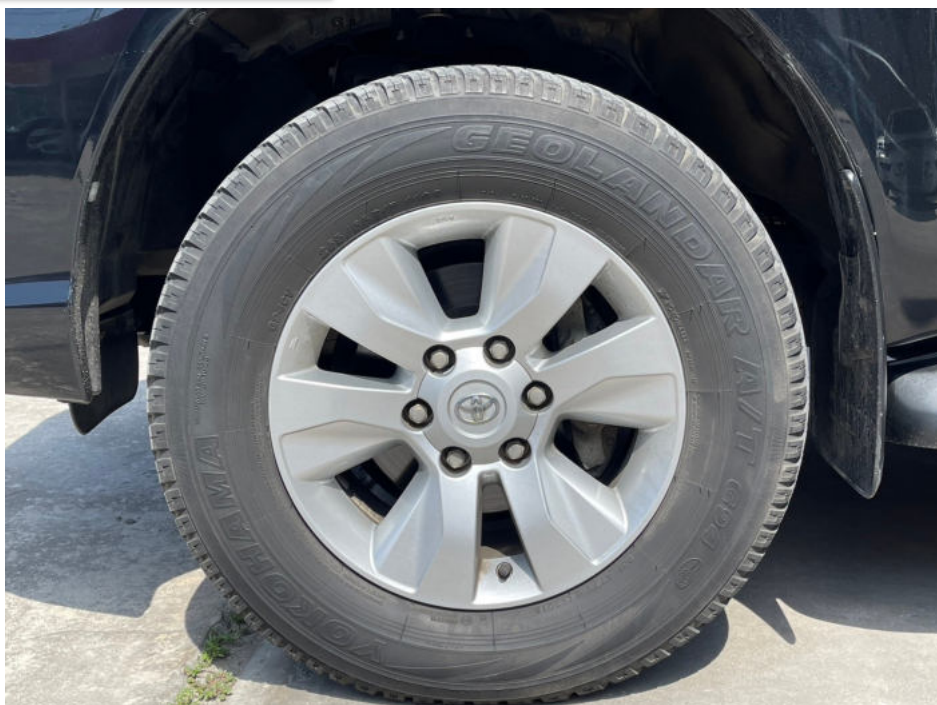
ขอบยาง ล้อ

พอใช้ (Fair)

20/18

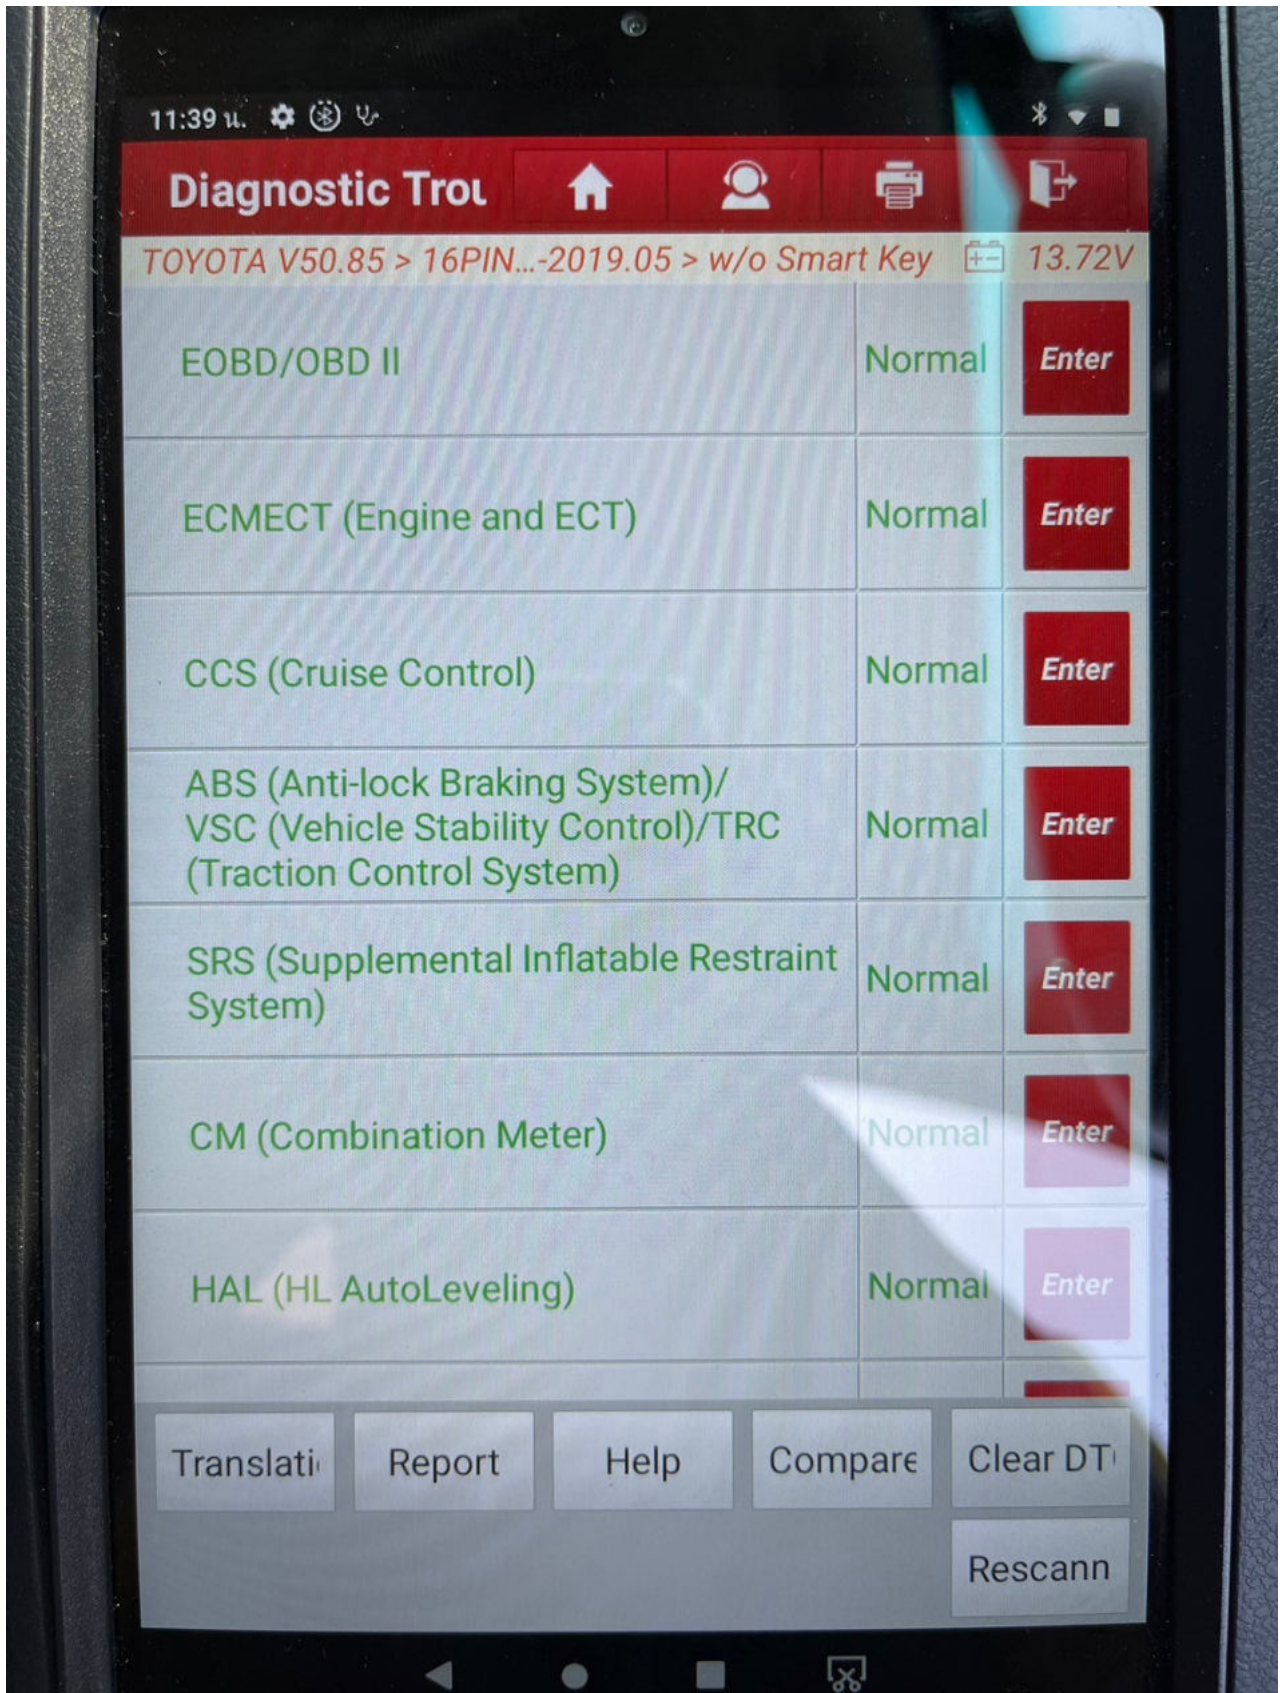
ภาพ OBD

2.17 ตรวจจับพฤติกรรมรถ, ความเร็ว และเครื่องยนต์
OBD II On-Board Diagnostics (OBD)

ดี (Good)
