I023/0417-2

Volkswagen Caravelle 2.0 TDi

Feb 23, 2024

Vehicle Inspection Report สรุปผลการตรวจสภาพรถ (Inspection Summary)

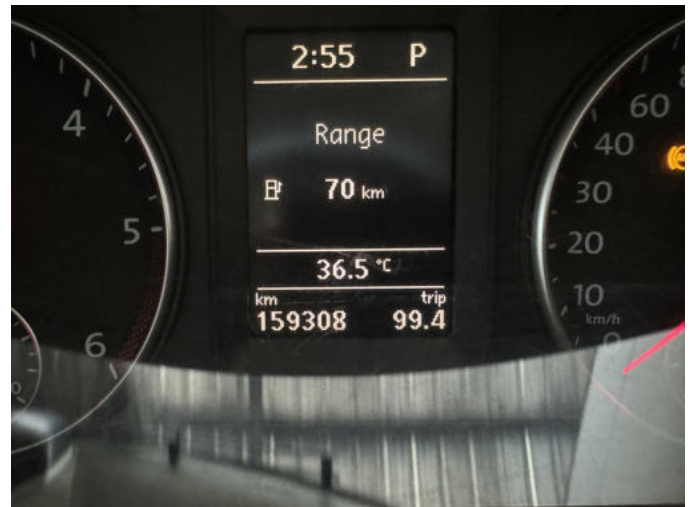
รูปเลขไมล์ (Mileage Picture) :

159308

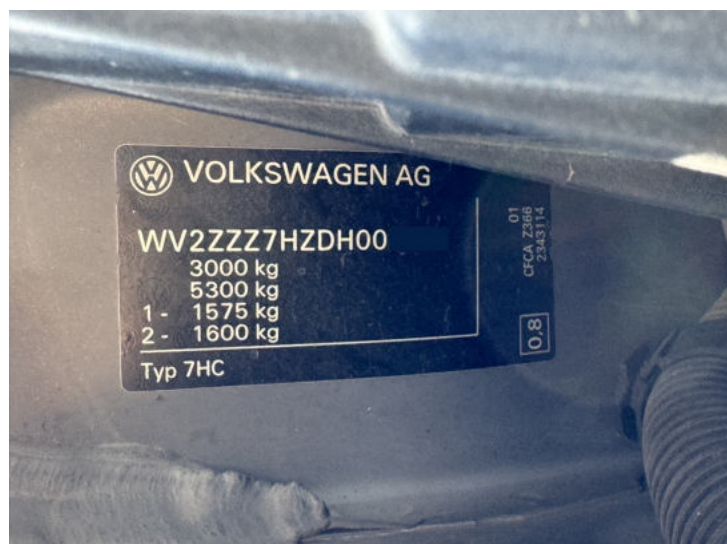
รูปแผ่นPlate ▾

- ✓ แผ่นเพลทเลขตัวถังมองเห็นได้ชัดเจน
- ✓ ชิ้นส่วนประกอบตัวถังรถ ผ่านการวัดค่าความหนาของสีแล้ว
- ✓ สีรถตรงตามเสาเอกสารจดทะเบียน

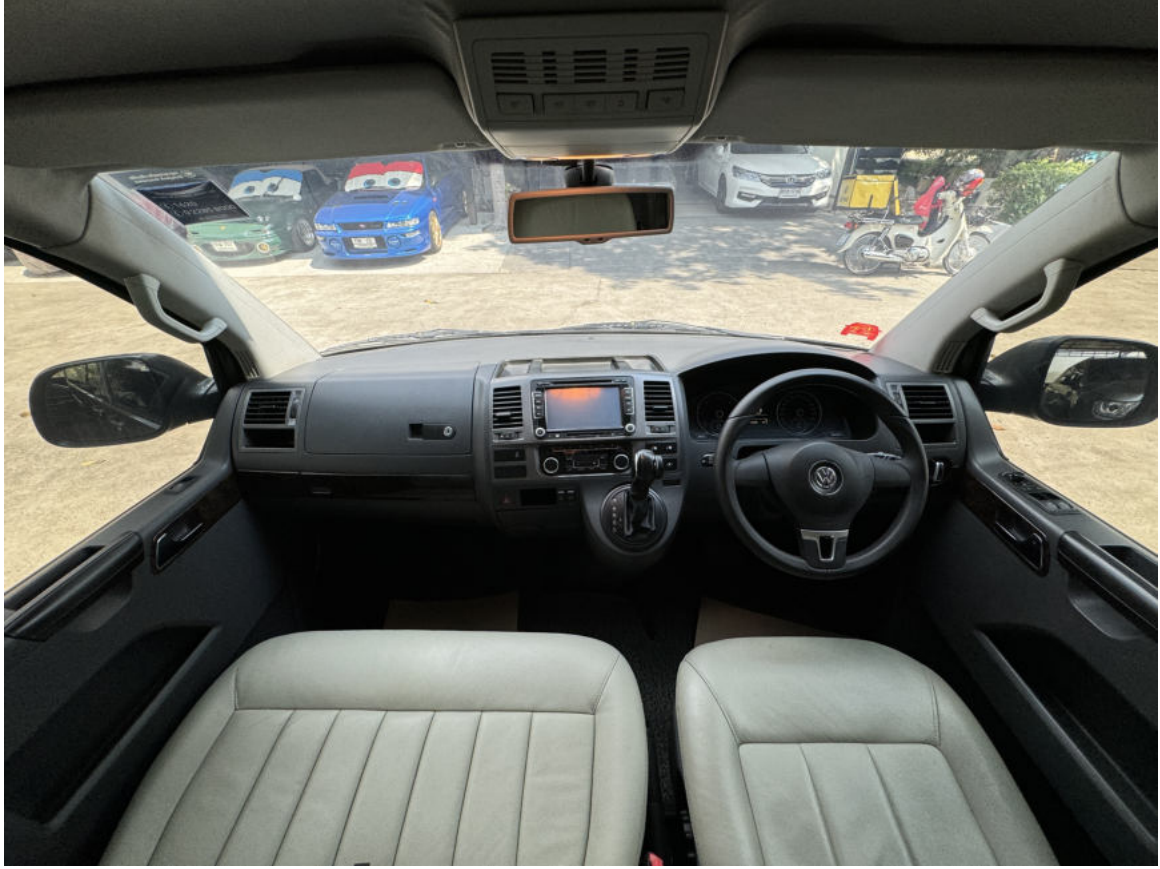
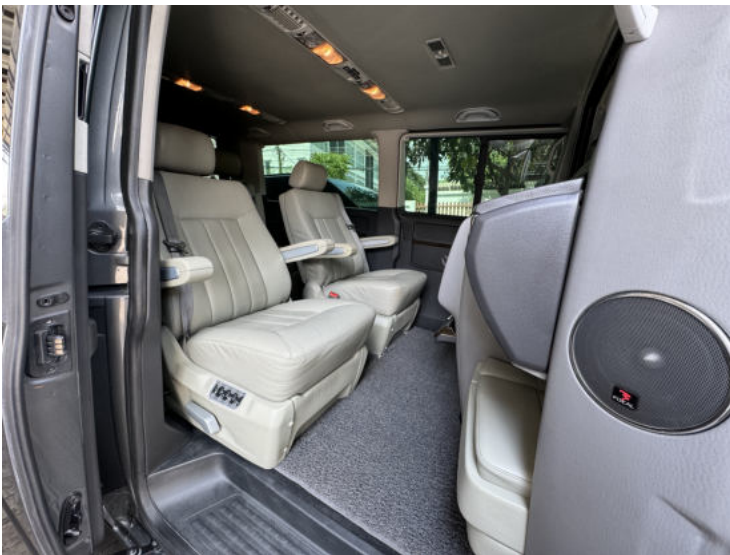
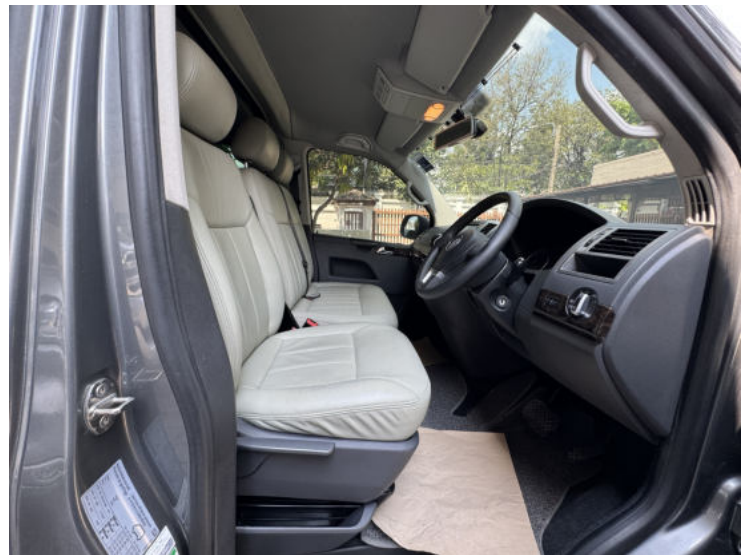
ภาพภายใน

ประเมินสภาพรวม: ผ่าน
อุปกรณ์หลัก/อุปกรณ์เสริมขณะขับที่:

- ✓ ระบบปรับอากาศ [ผ่าน]
- ✓ ไฟส่องสว่าง [ผ่าน]
- ✓ ไฟเลี้ยว/ไฟฉุกเฉิน [ผ่าน]
- ✓ หน้าปัดและมาตรวัด [ผ่าน]
- ✓ เข็มชี้ดัดนรภัย [ผ่าน]
- ✓ แตร [ผ่าน]
- ✓ เครื่องเล่นเพลง [ผ่าน]
- ✓ ระบบปัดน้ำฝน [ผ่าน]
- ✓ เบาะนั่งยึดแน่น [ผ่าน]
- ✓ กระจกไฟฟ้า [ผ่าน]

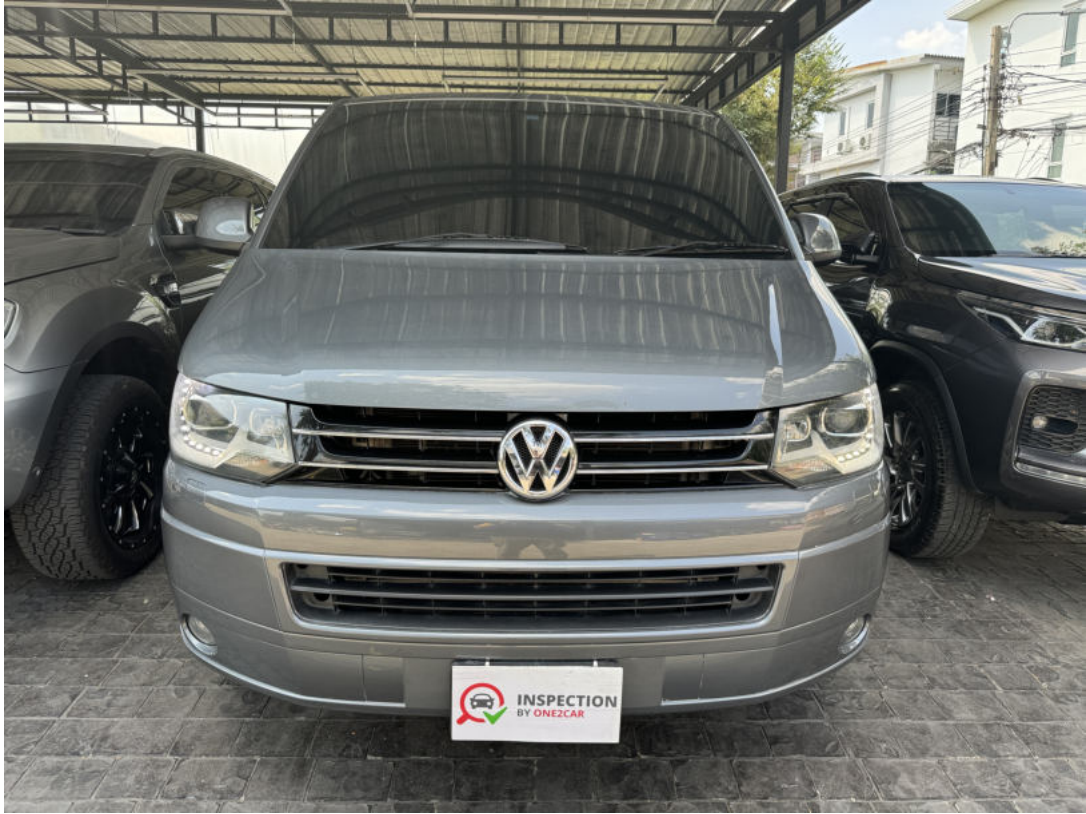
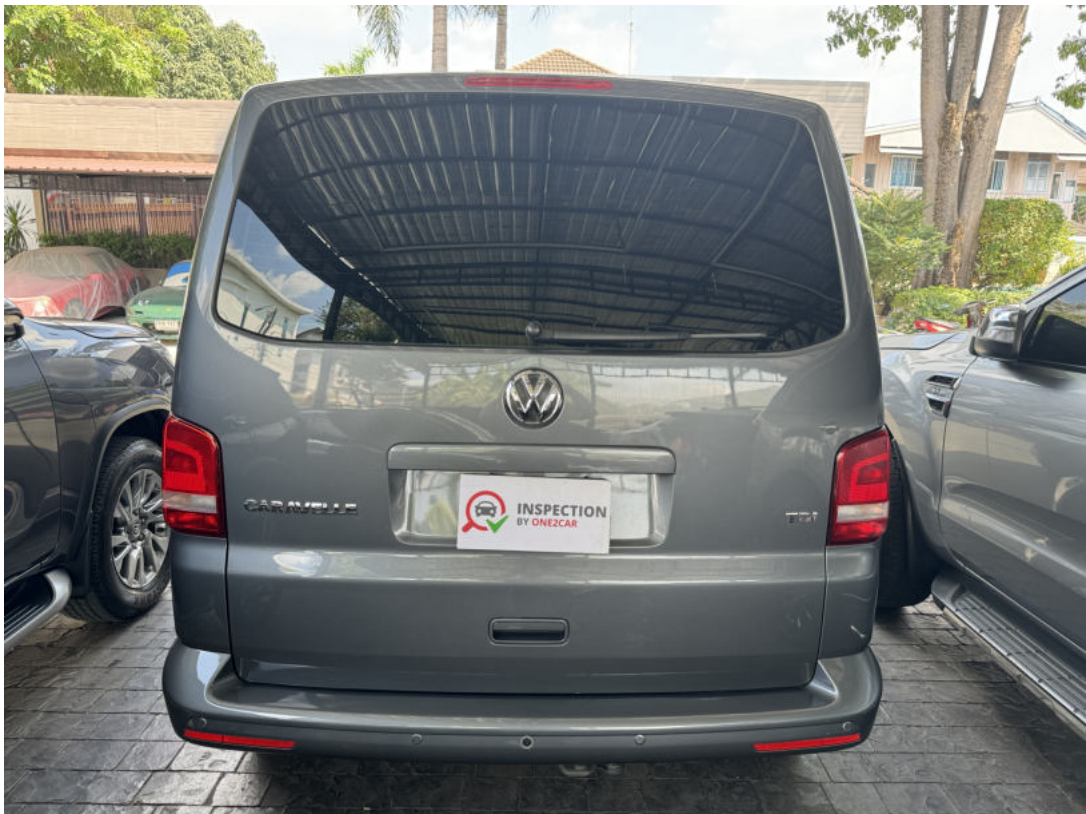
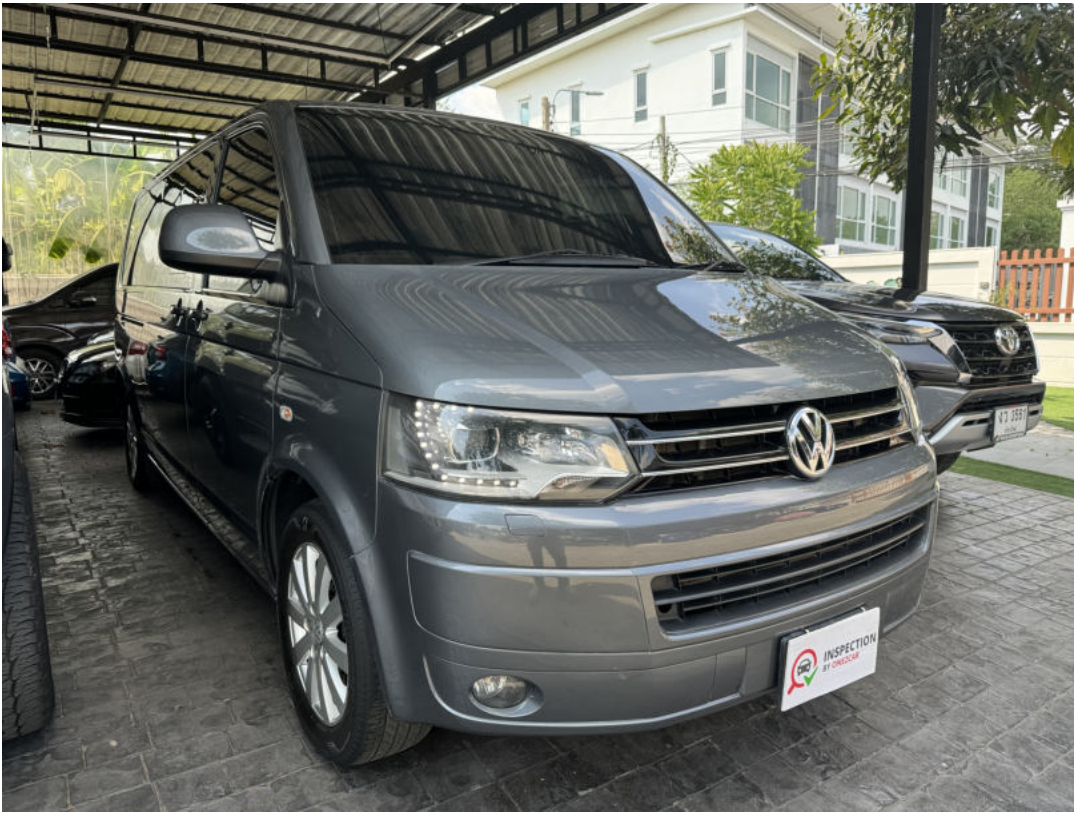
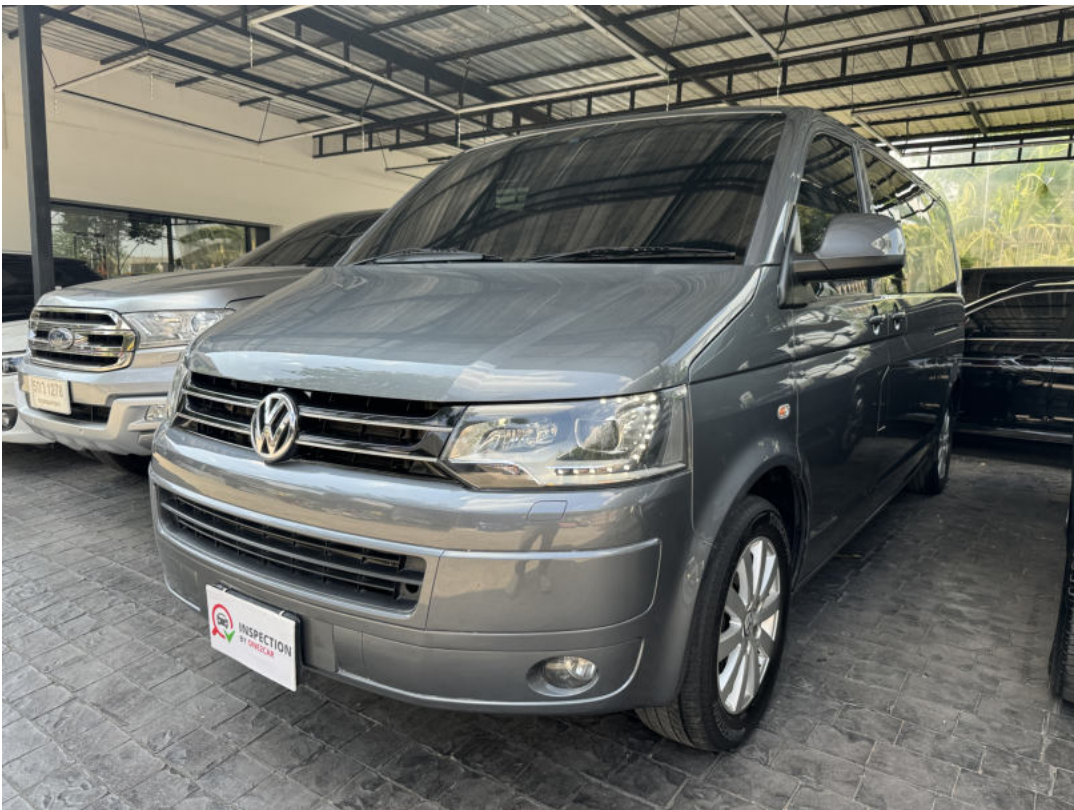
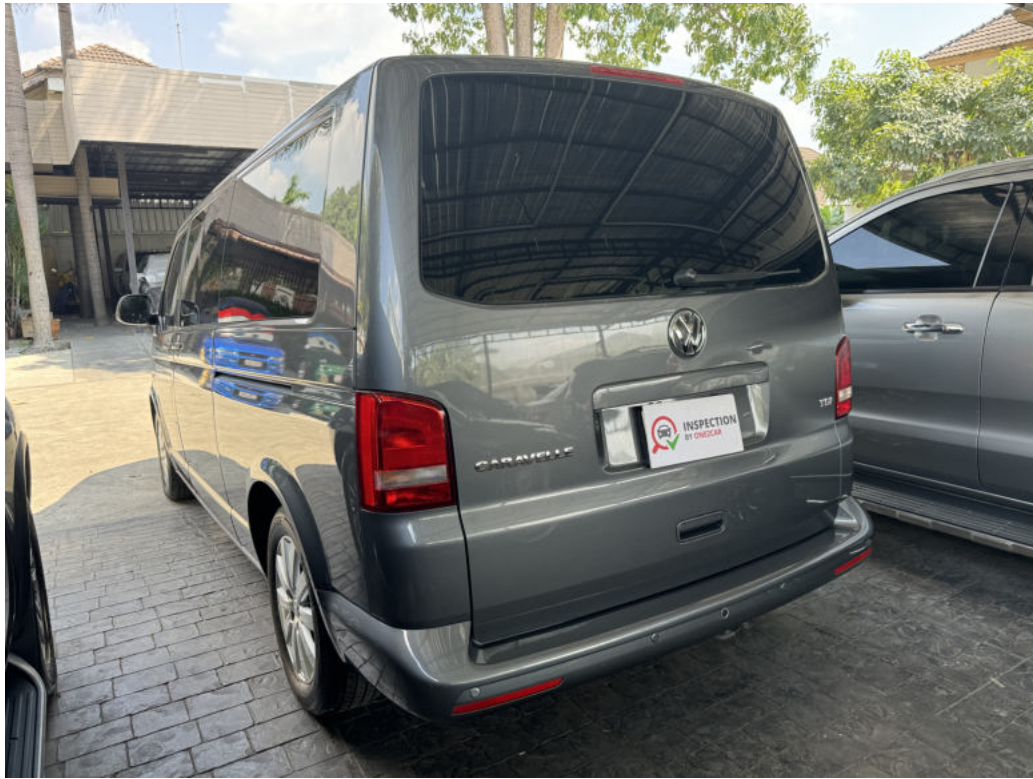
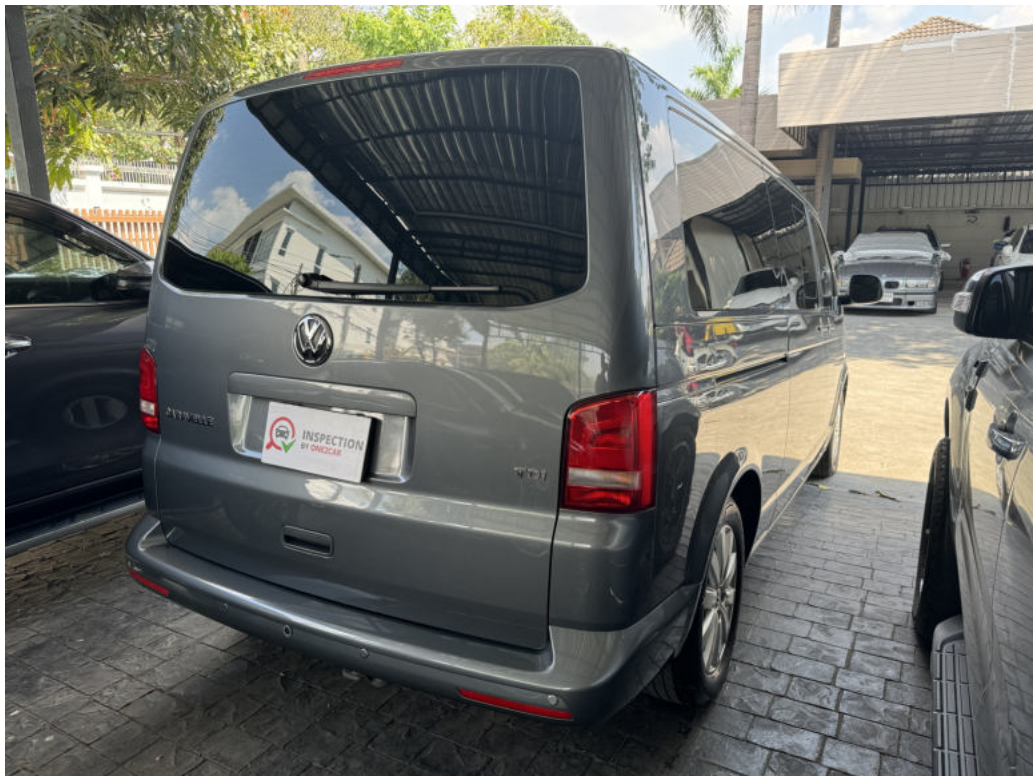
ภาพภายนอก

ประเมินสภาพรวม: ผ่าน
รายการที่รื้อการแก้ไข: ไม่พบรายการแก้ไข
ชิ้นส่วนประกอบตัวถังรถ

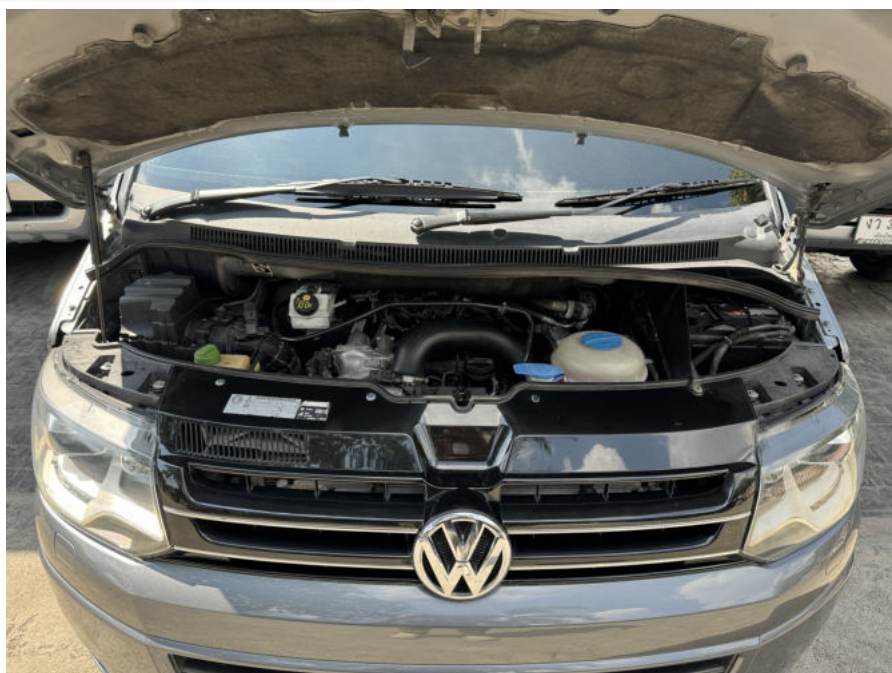
ภาพห้องเครื่อง

- ✓ รอบเดินเบาของเครื่องยนต์ปกติ
- ✓ ไม่มีปัญหาการสตาร์ทเครื่อง
- ✓ ระบบระบายความร้อนเครื่องยนต์แสดงค่าปกติ
- ✓ ไม่เกิดเสียงจากชิ้นส่วนหรือสายพานหน้าห้องเครื่อง
- ✓ ระบบเบรคไม่มีรอยร้าวซึม
- ✓ เครื่องยนต์ไม่มีคราบ/รอยร้าวซึม

Voltage	12.07	V
Rating	650	CCA
Current	436	CCA
Internal resistance	6.21	mΩ
State of Charge	27	%
State of Health	45	%
Status	REPLACE

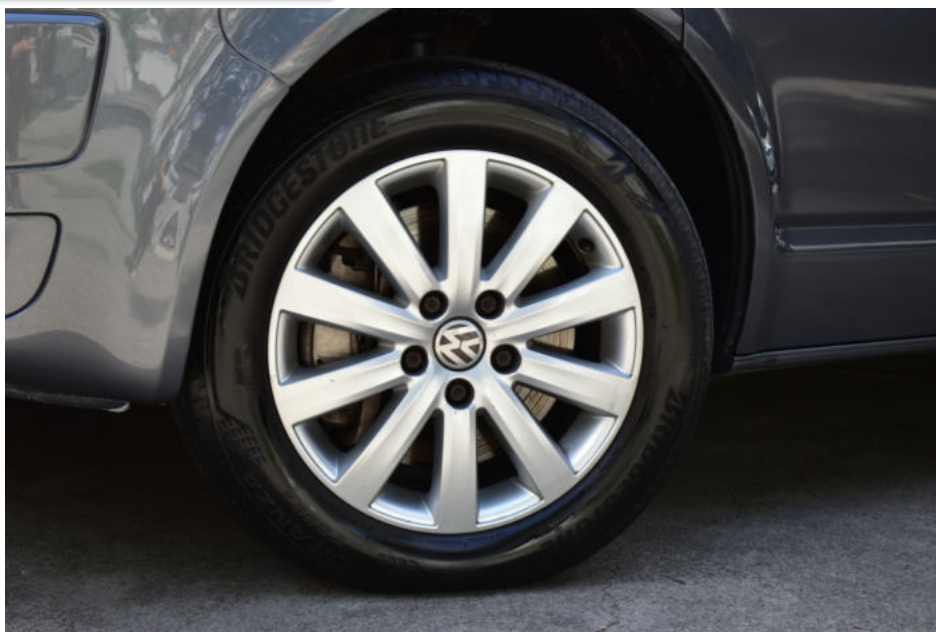
ขอบยาง ล้อ

รายการตรวจ 8 รายการ	สถานะ
5.1 สภาพยางรถยนต์, สัปดาห์/ปี ผลผลิต Tires Appearance, Year	พอใช้ (Fair)
5.2 สภาพล้อ, ฝาครอบล้อ Wheel Rims Appearance	ดี (Good)
5.3 ล้อและยางอะไหล่ Spare Tire & Rim	ดี (Good)
5.4 คาลิเปอร์เบรก และท่อน้ำมัน Brake Hose Callipers & Pipes	ดี (Good)
5.5 ผ้าดิสเบรก (หน้า/หลัง) Brake Pads (Front/Rear)	ดี (Good)
5.6 จานดิสเบรก (หน้า/หลัง) Brake Discs (Front/Rear)	ดี (Good)
5.7 ทรัมเบรกล้อหลัง Brakes and Drums any No Leakage	ดี (Good)
5.8 การทำงานของเบรกมือ Park Brake function	ดี (Good)

29/20

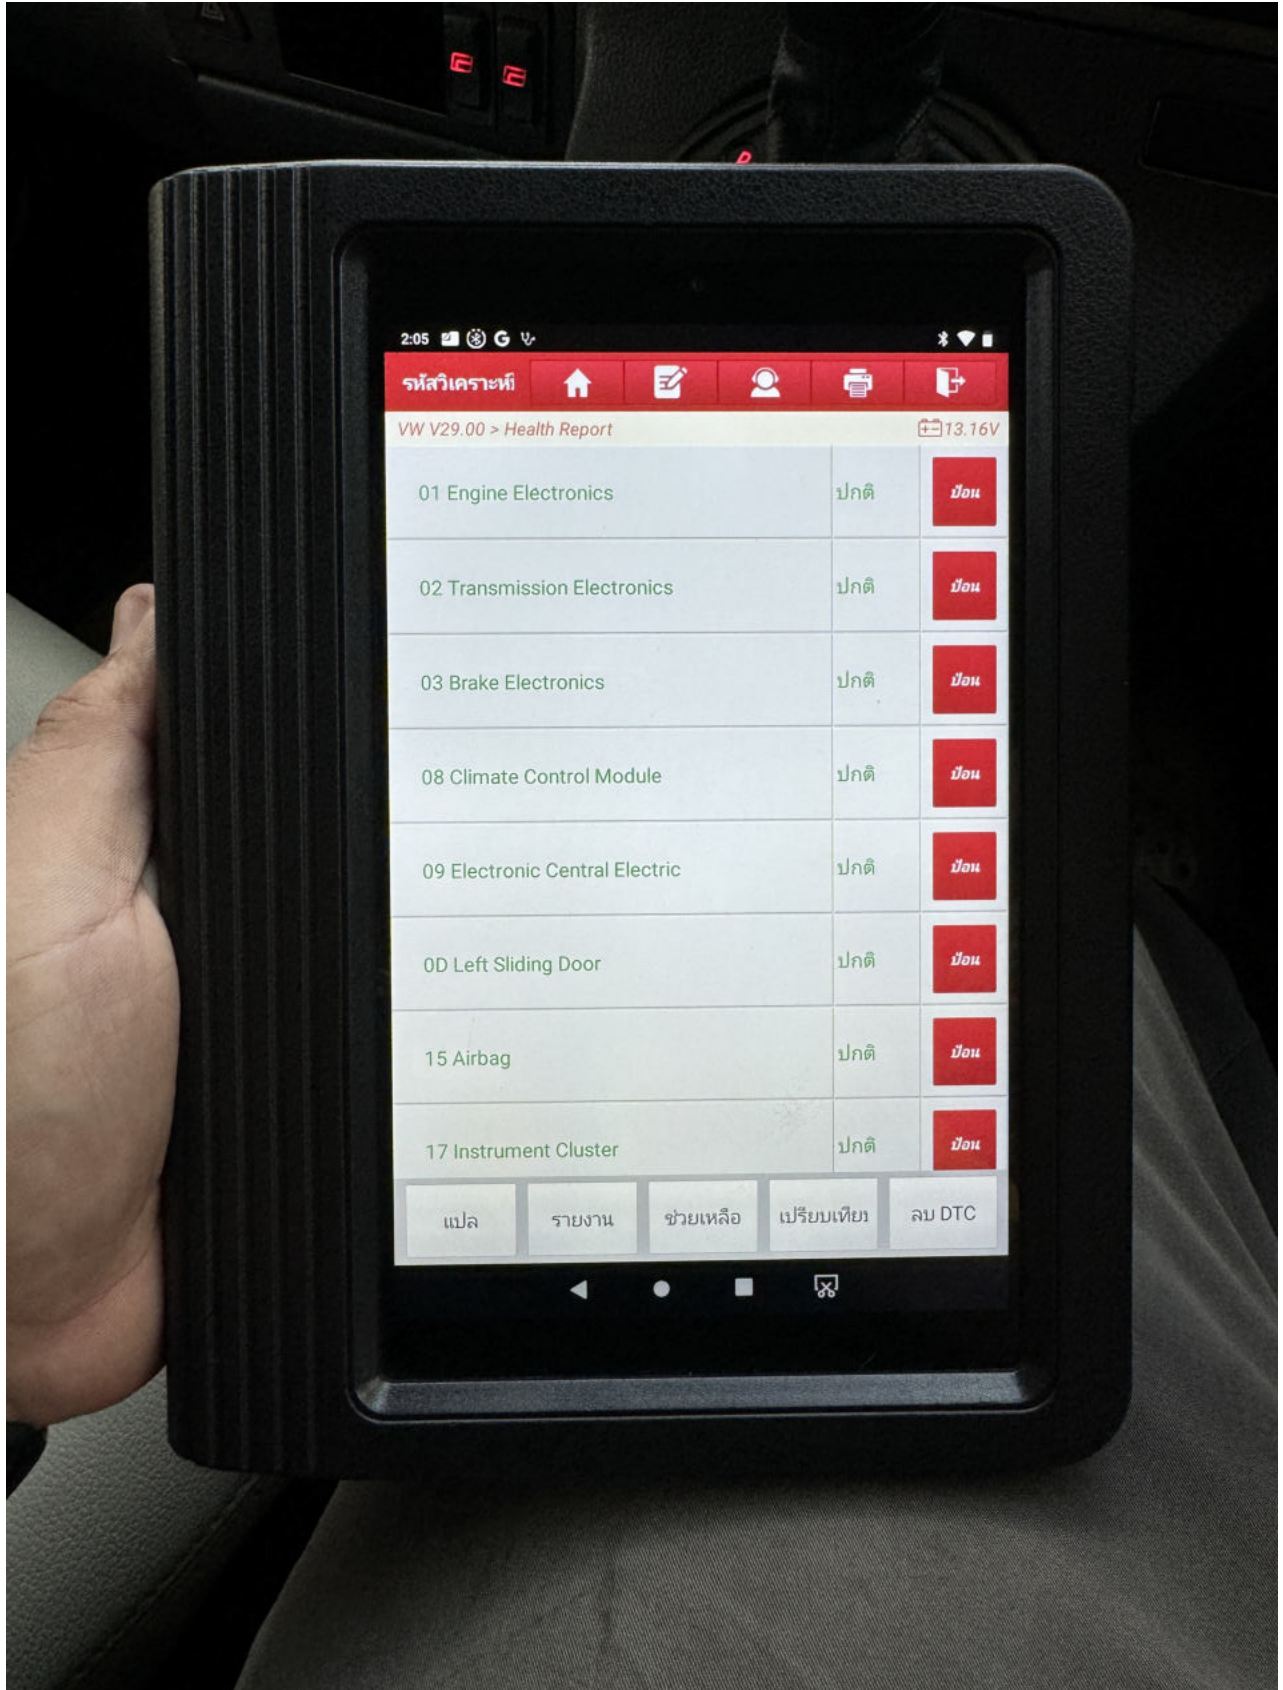
ภาพ OBD

1.5 ระบบการทำงานภายในรถยนต์ OBD II On-Board Diagnostics (OBD)

2.17 ตรวจจับพฤติกรรมการขับขี่, ความเร็ว และเครื่องยนต์
OBD II On-Board Diagnostics (OBD)
