I024/0049-10

Honda City 1.0 S

Apr 1, 2024

Vehicle Inspection Report สรุปผลการตรวจสภาพรถ (Inspection Summary)

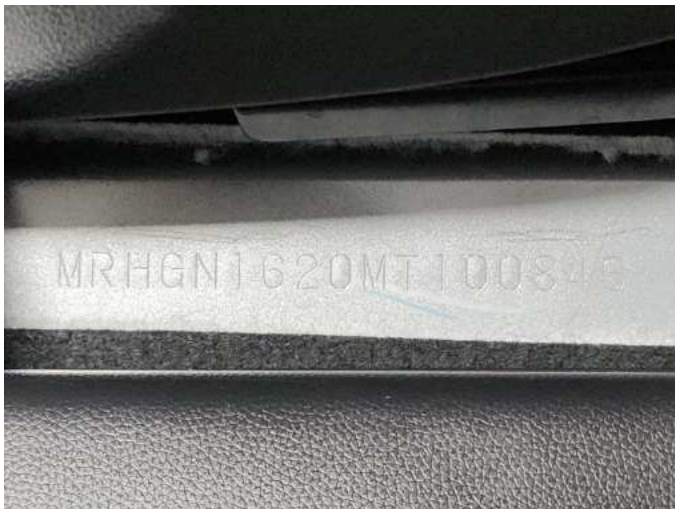
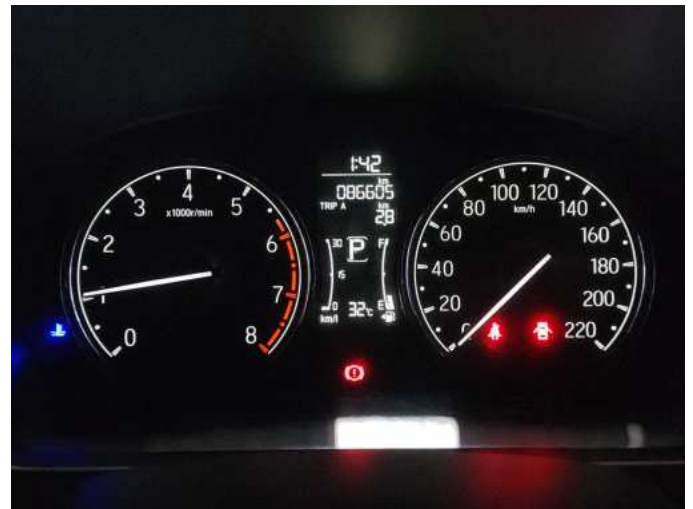
รูปเลขตัวถัง (VIN Picture): ▾

รูปเลขไมล์ (Mileage Picture) : ▾

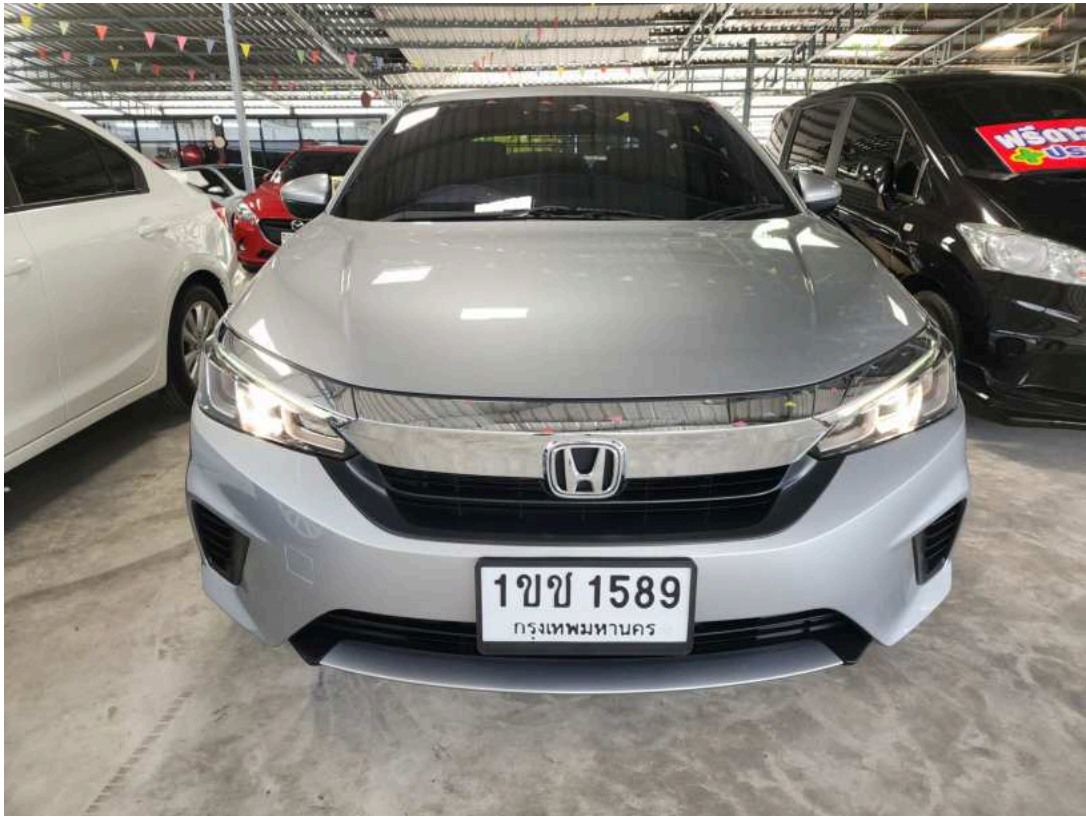
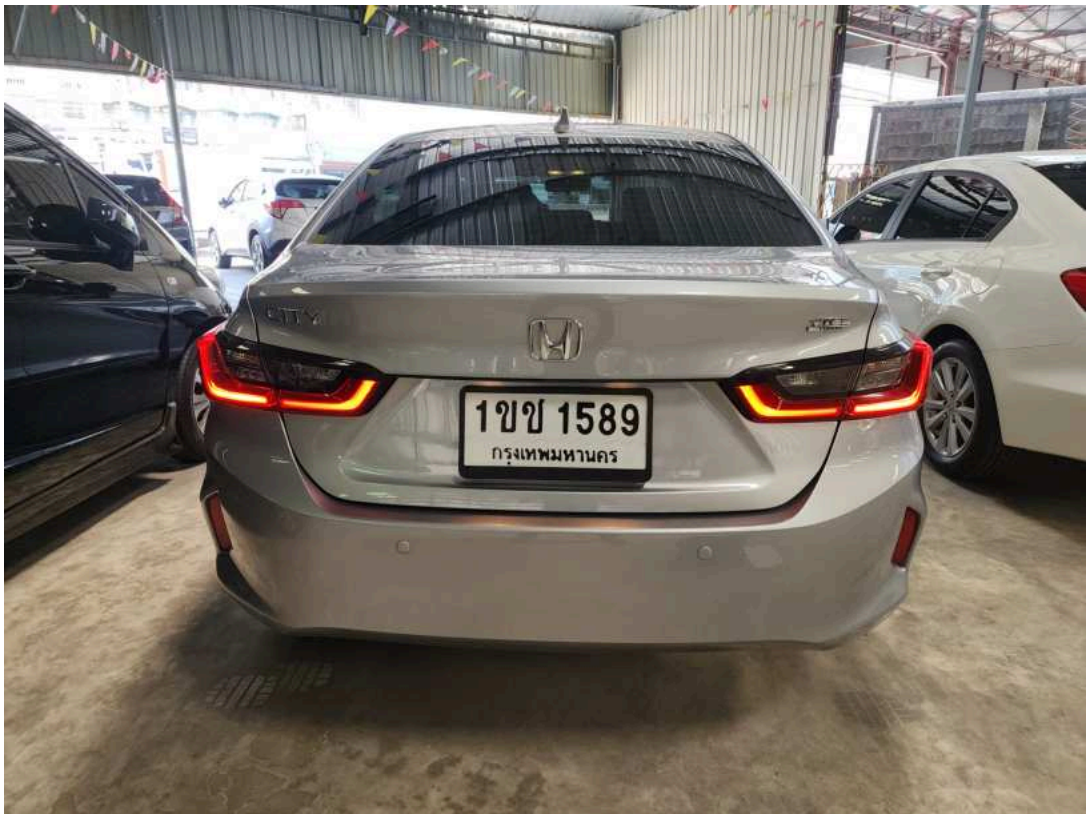
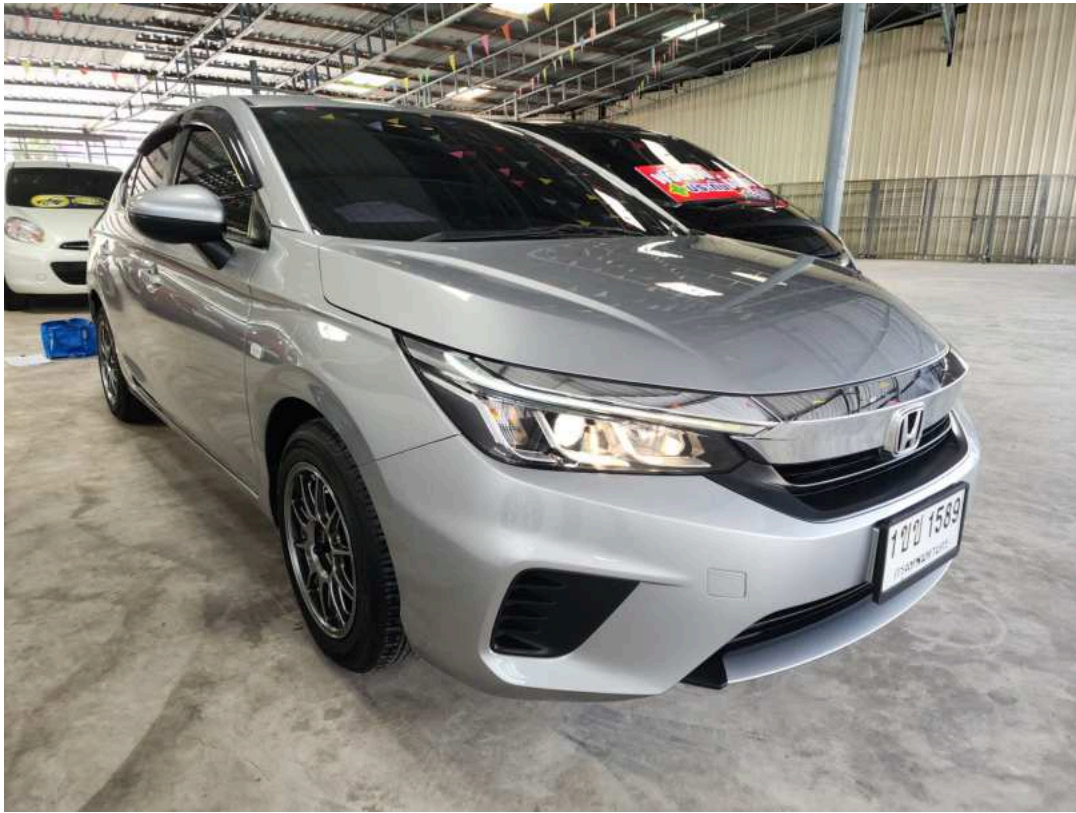
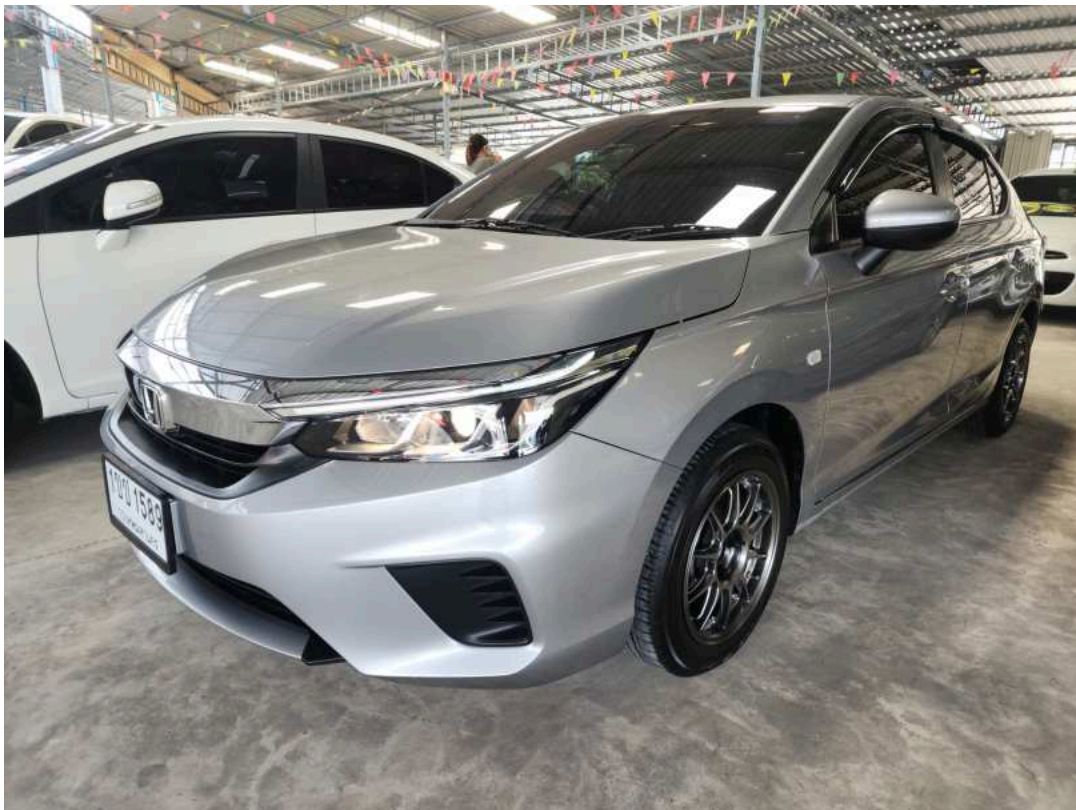
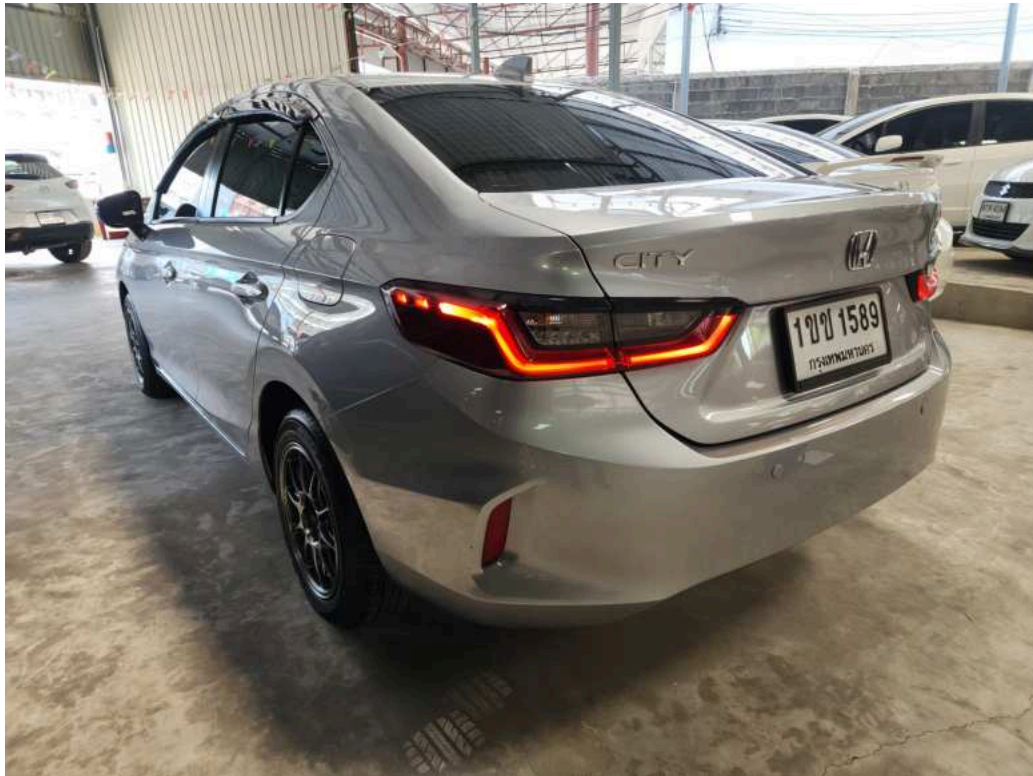
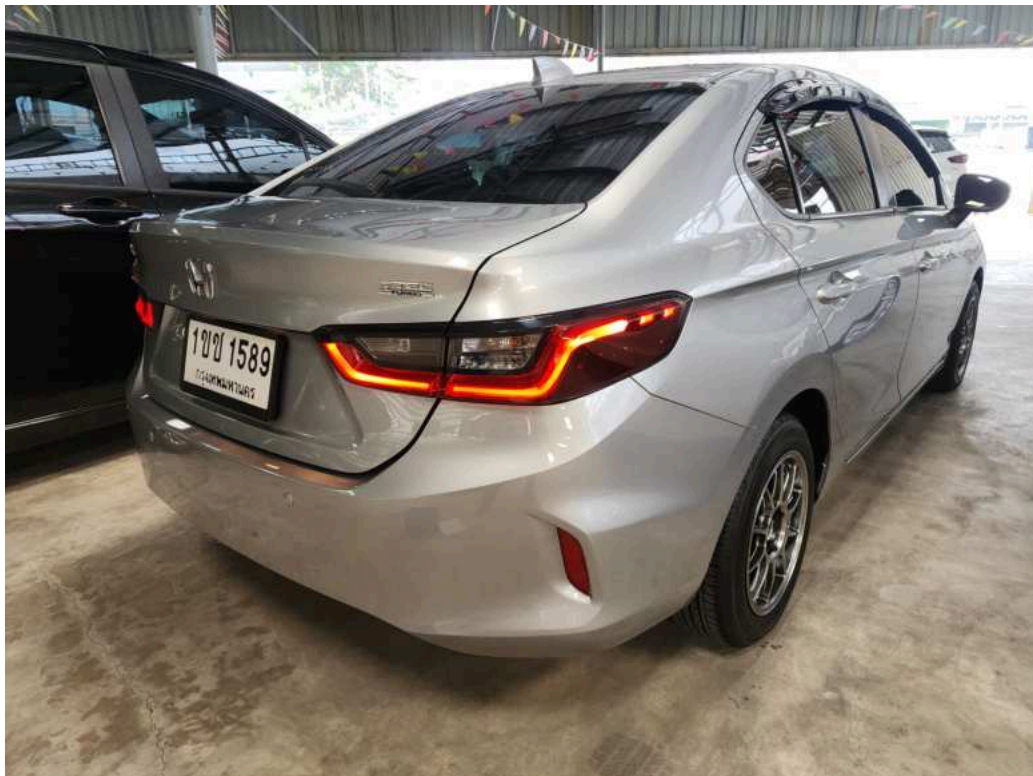
ภาพภายนอก

ประเมินสภาพรวม: ผ่าน
รายการที่รอการแก้ไข: ไม่พบรายการแก้ไข
ชิ้นส่วนประกอบตัวถังรถ

- ✓ แผ่นเพลทเลขตัวถังมองเห็นได้ชัดเจน
- ✓ ชิ้นส่วนประกอบตัวถังรถ ผ่านการวัดค่าความหนาของสีแล้ว
- ✓ สีรถตรงตามเสาเอกเสาจตทะเบียน

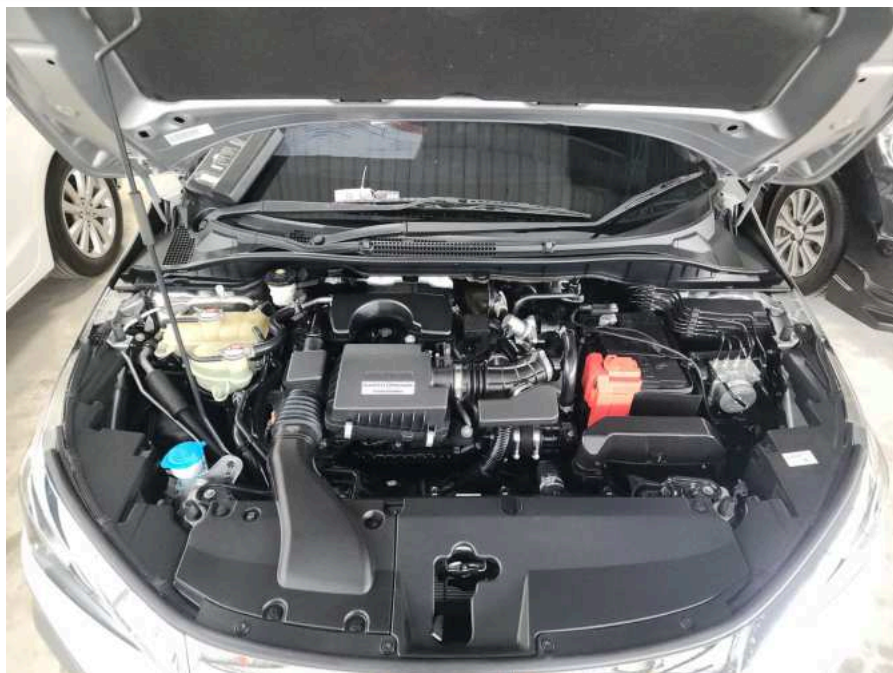
ภาพห้องเครื่อง

- ✓ รอบเดินเบาของเครื่องยนต์ปกติ
- ✓ ไม่มีปัญหาการสตาร์ทเครื่อง
- ✓ ระบบระบายความร้อนเครื่องยนต์แสดงค่าปกติ
- ✓ ไม่เกิดเสียงจากชิ้นส่วนหรือสายพานหน้าห้องเครื่อง
- ✓ ระบบเบรคไม่มีรอยร้าวซึม
- ✓ เครื่องยนต์ไม่มีคราบ/รอยร้าวซึม

Voltage	12.5	V
Rating	490	CCA
Current	478	CCA
Internal resistance	5.84	mΩ
State of Charge	87	%
State of Health	96	%
Status	GREAT

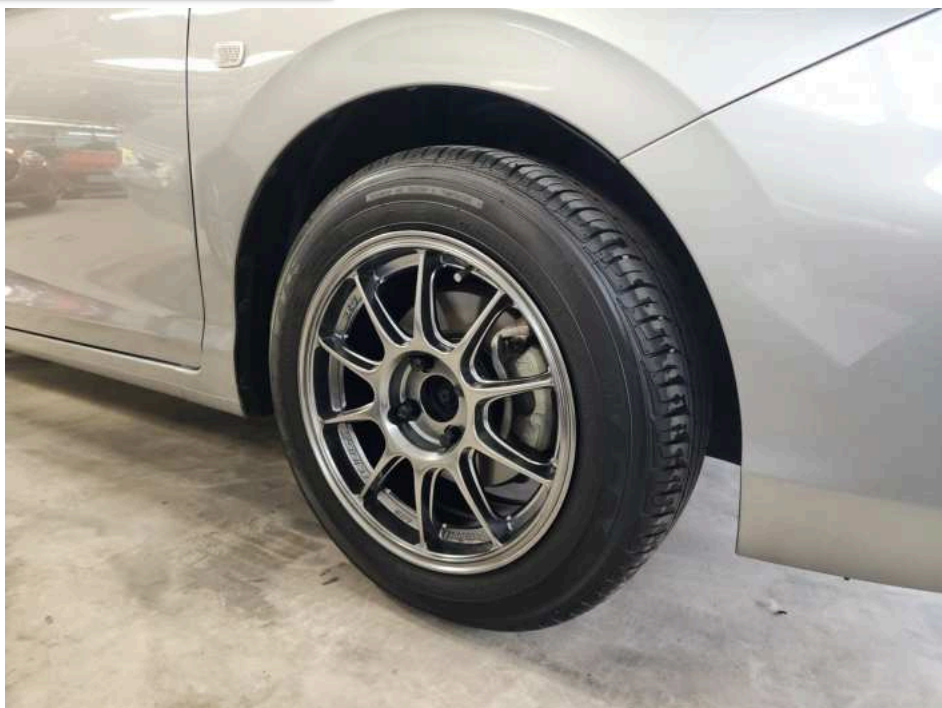
ขอบยาง ล้อ

31/23
