I023/0087-92

30 มิ.ย. 2023

Mercedes-Benz GLC300 2.0 W253e 4MATIC AMG Dynamic 4WD

Vehicle Inspection Report สรุปผลการตรวจสภาพรถ (Inspection Summary)

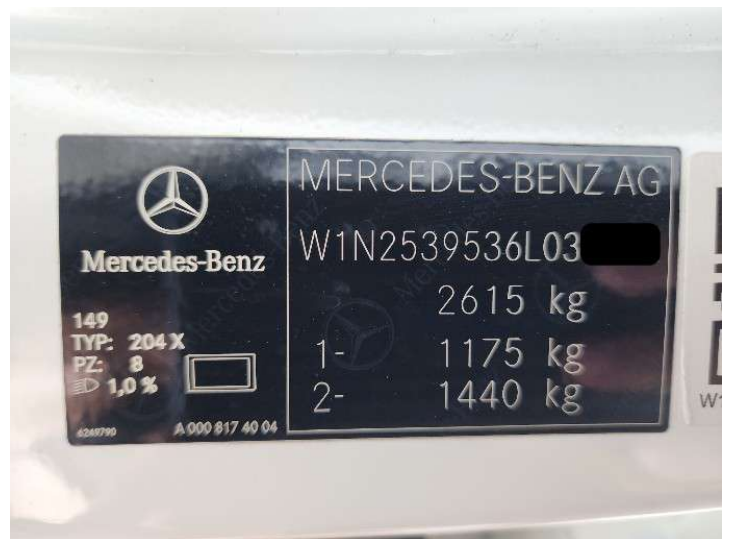
รูปเลขไมล์ (Mileage Picture) :

25501

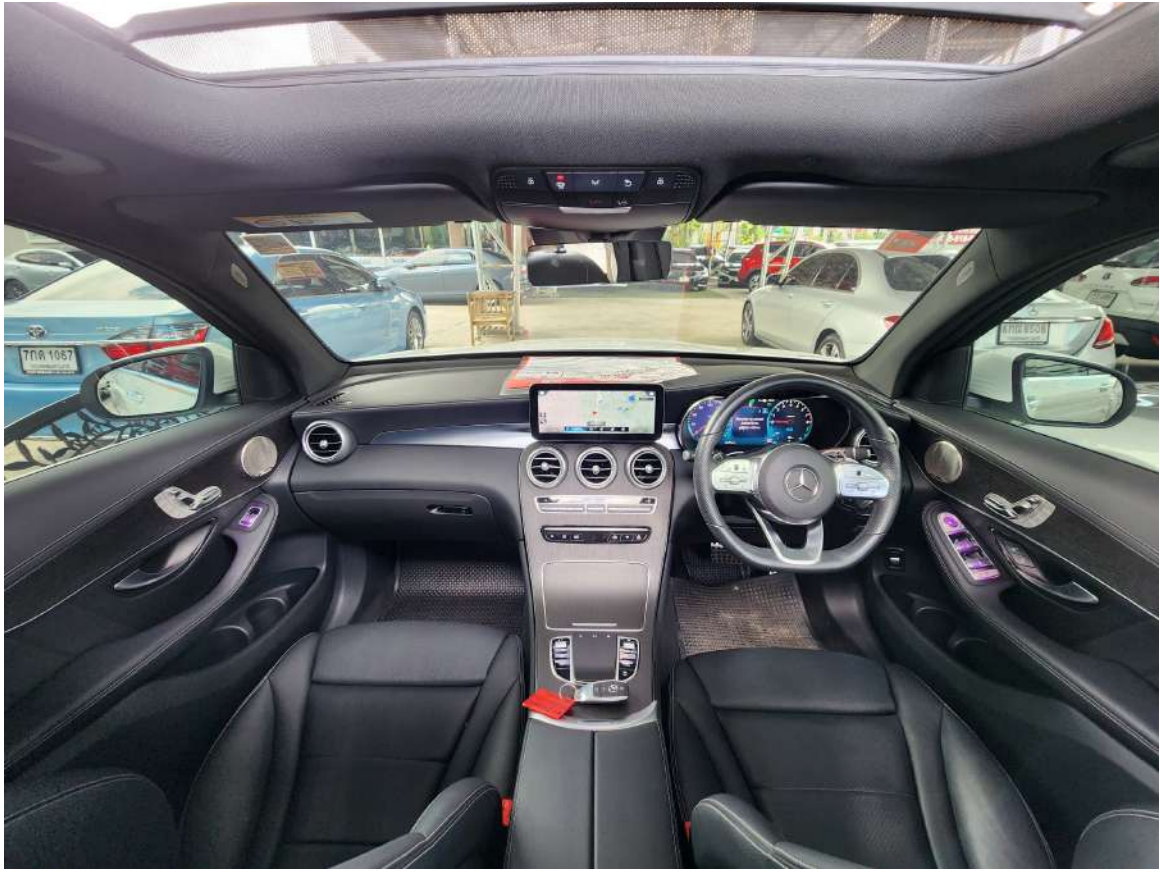
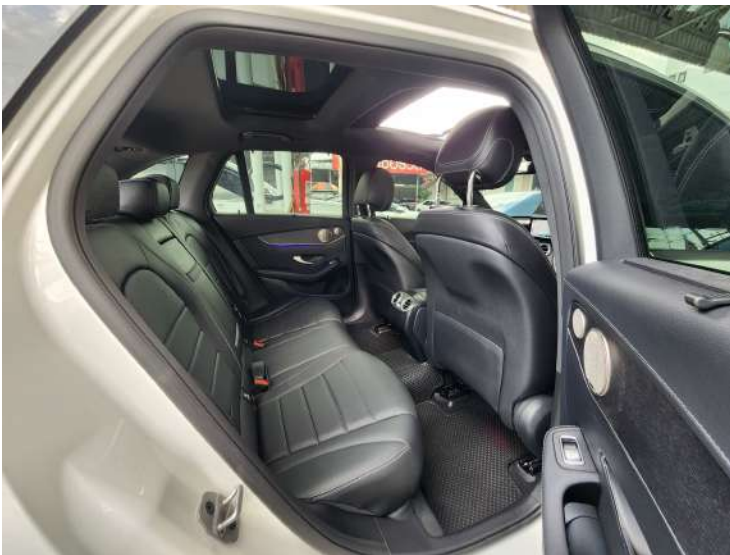
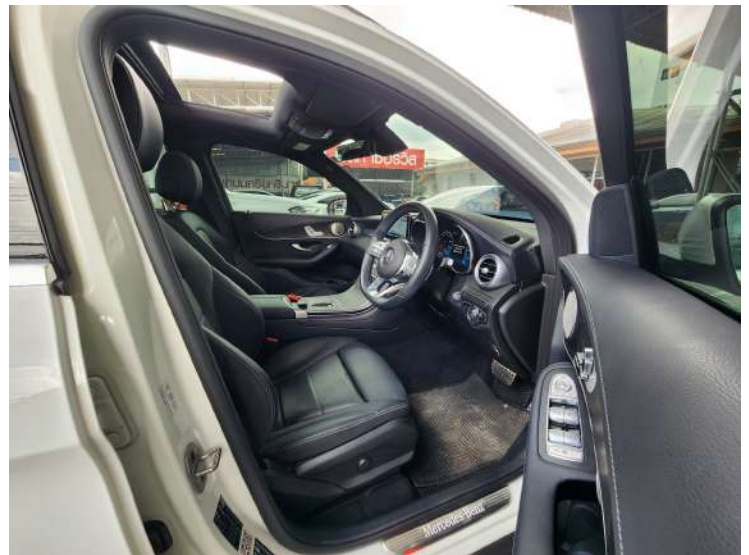
ภาพภายใน

ประเมินสภาพรวม: ผ่าน
อุปกรณ์หลัก/อุปกรณ์เสริมขณะขับที่:

- ✓ ระบบปรับอากาศ [ผ่าน]
- ✓ ไฟส่องสว่าง [ผ่าน]
- ✓ ไฟเลี้ยว/ไฟฉุกเฉิน [ผ่าน]
- ✓ หน้าปัดและมาตรวัด [ผ่าน]
- ✓ เข็มชี้ดิรภัย [ผ่าน]
- ✓ แตร [ผ่าน]
- ✓ เครื่องเล่นเพลง [ผ่าน]
- ✓ ระบบปัดน้ำฝน [ผ่าน]
- ✓ เบาะนั่งยึดแน่น [ผ่าน]
- ✓ กระจกไฟฟ้า [ผ่าน]

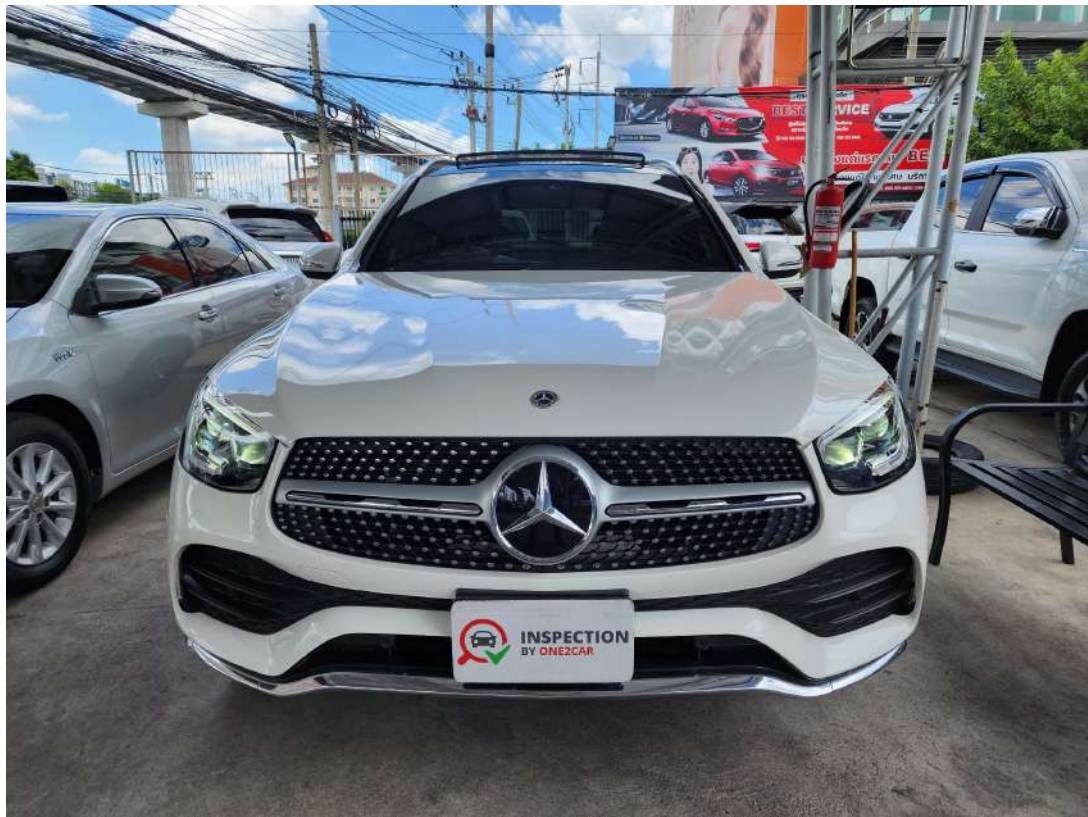
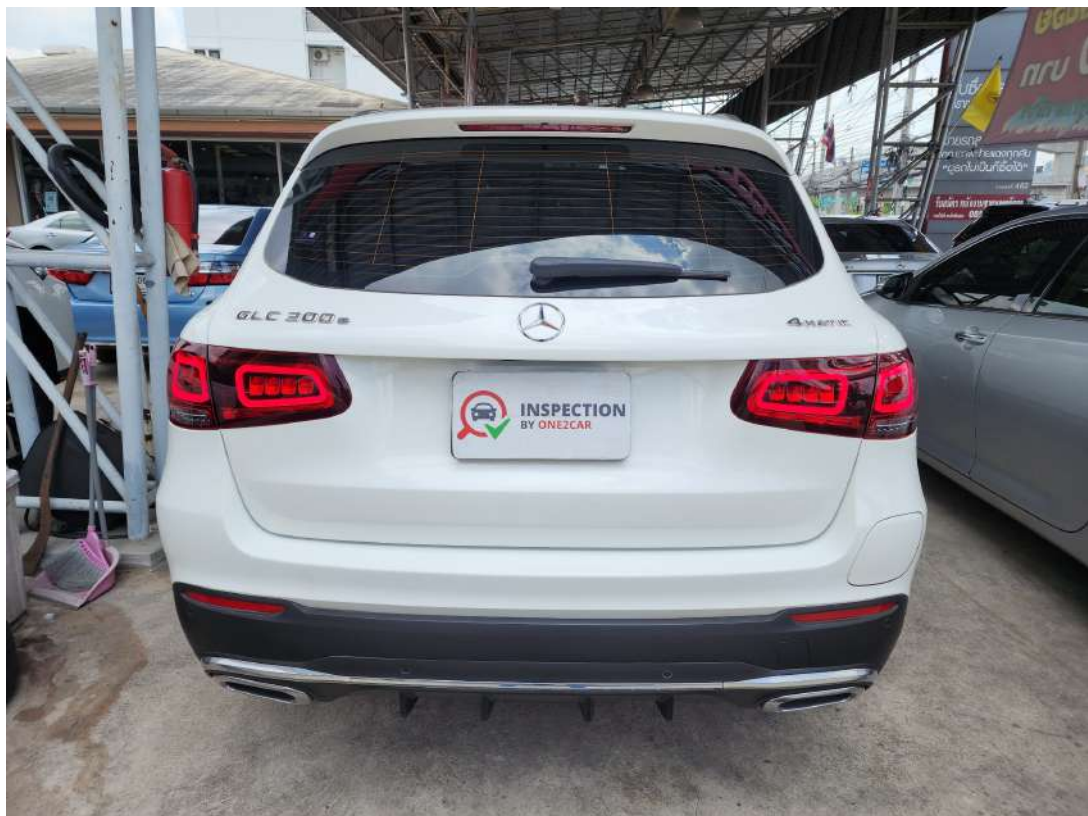
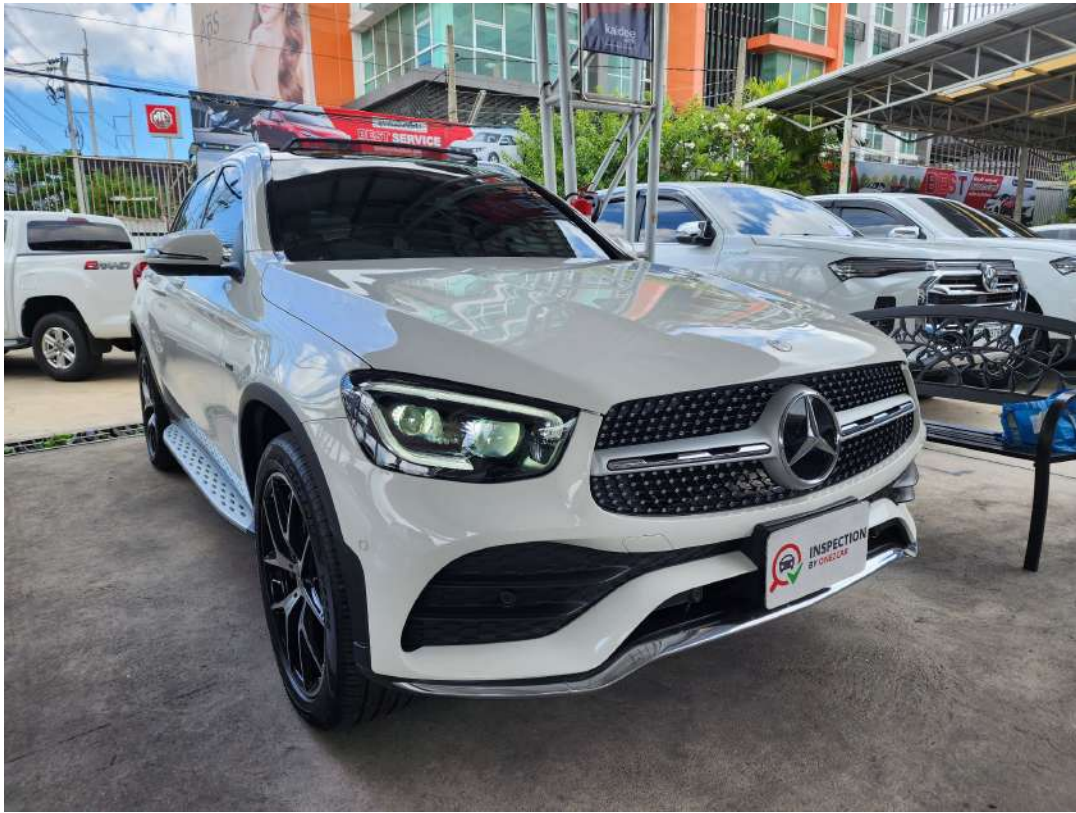
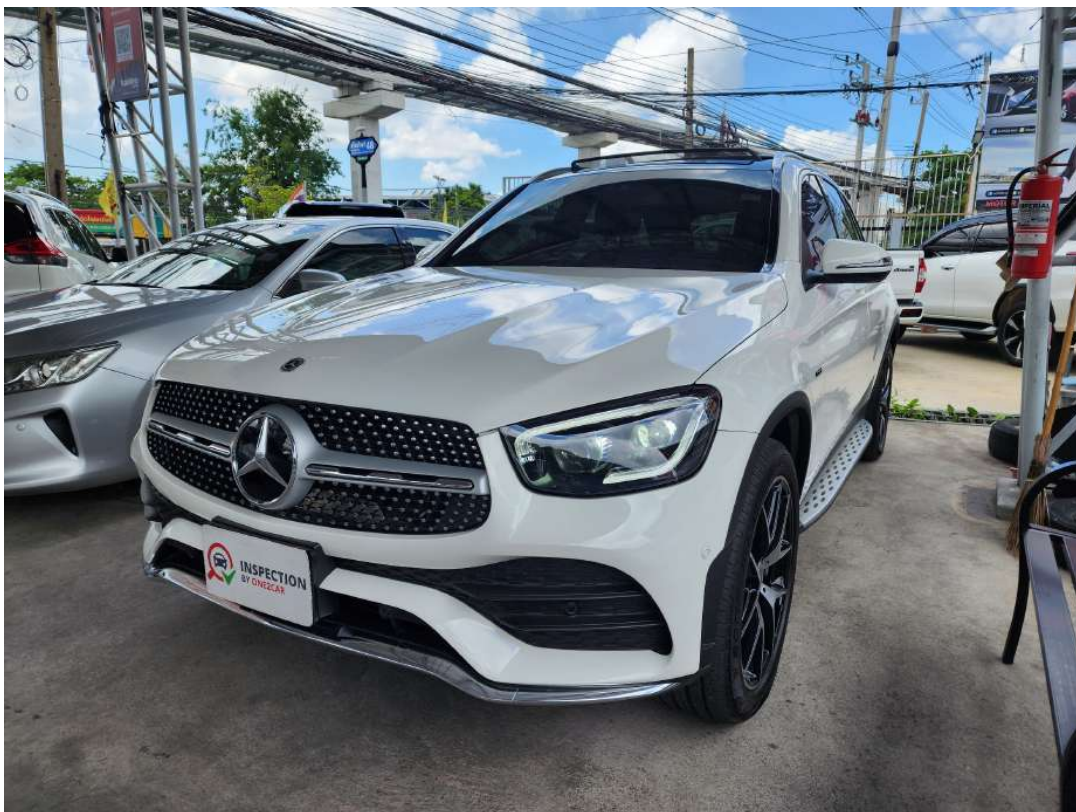
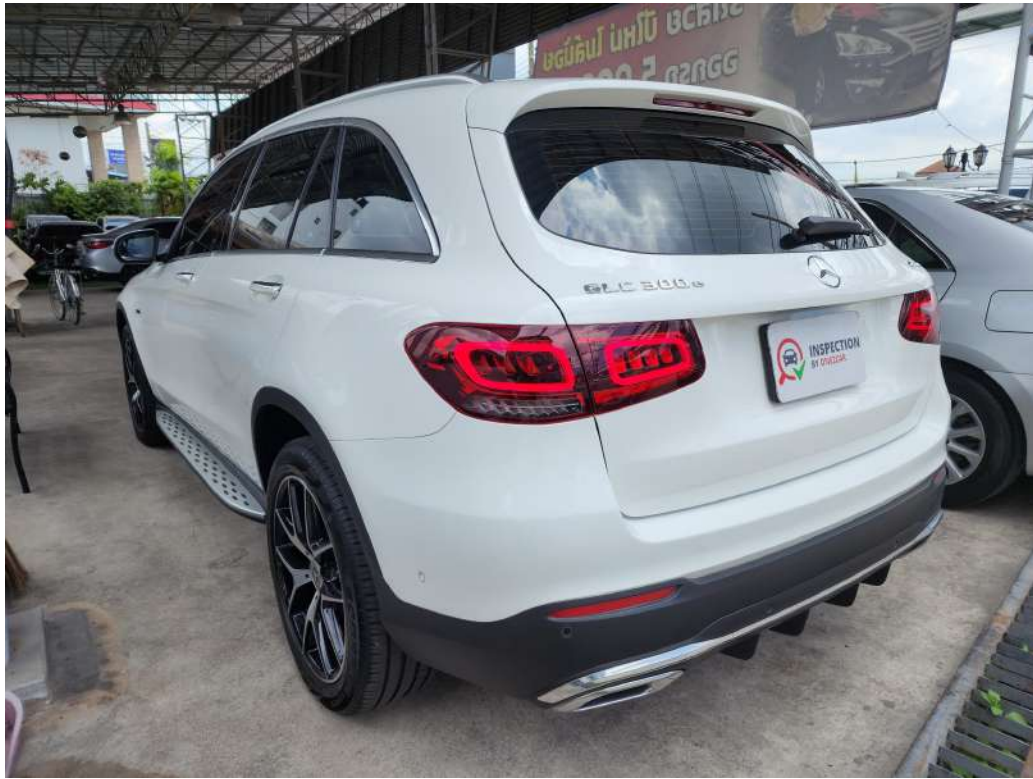
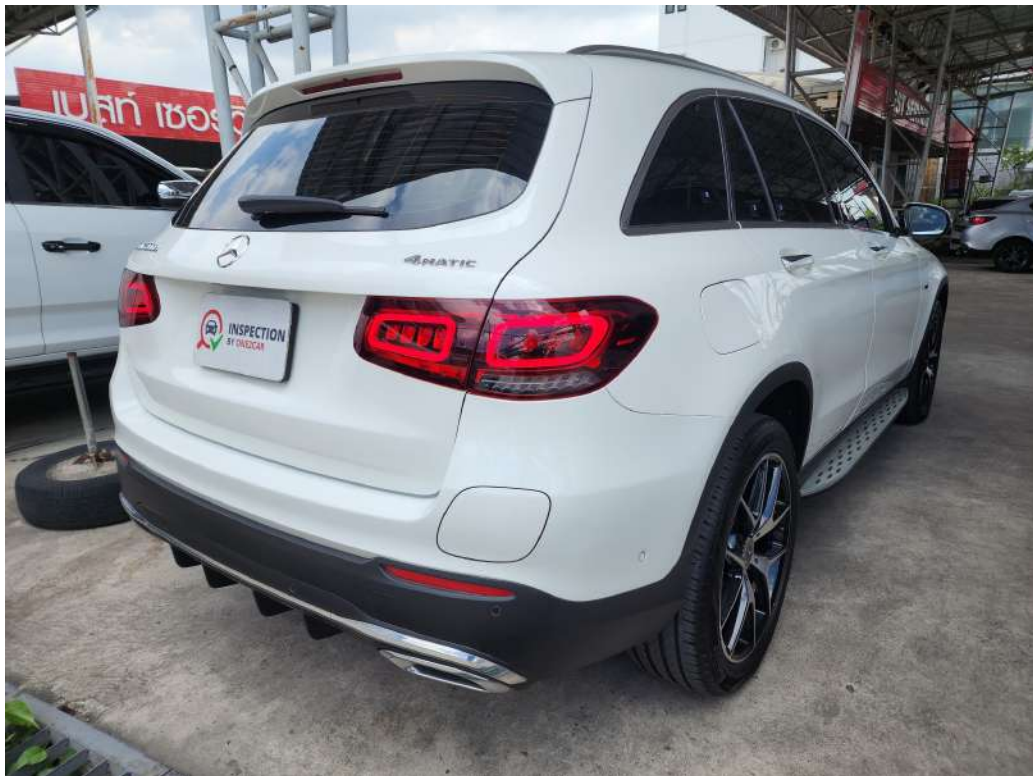
ภาพภายนอก

- ประเมินสภาพรวม: ผ่าน
รายการที่รอการแก้ไข: ไม่พบรายการแก้ไข
ชิ้นส่วนประกอบตัวถังรถ
- ✓ แผ่นเพลทเลขตัวถังมองเห็นได้ชัดเจน
 - ✓ ชิ้นส่วนประกอบตัวถังรถ ผ่านการวัดค่าความหนาของสีแล้ว
 - ✓ ติดฟิล์มกันรอยรอบคัน
 - ✓ สีสรถตรงตามเสาเอกสารถะเบียน

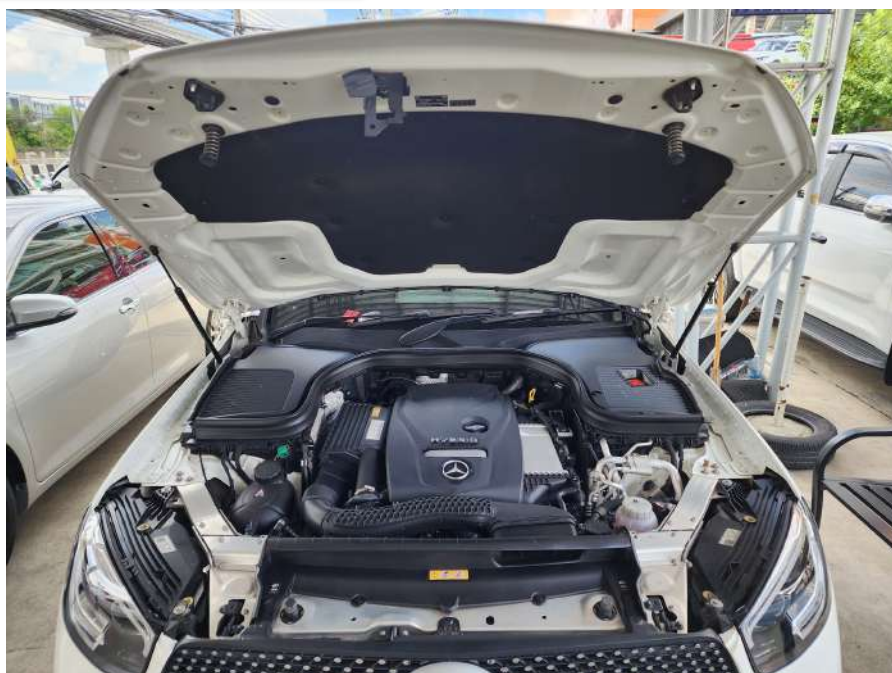
ภาพห้องเครื่อง

- ✓ รอบเดินเบาของเครื่องยนต์ปกติ
- ✓ ไม่มีปัญหาการสตาร์ทเครื่อง
- ✓ ระบบระบายความร้อนเครื่องยนต์แสดงค่าปกติ
- ✓ ไม่เกิดเสียงจากชิ้นส่วนหรือสายพานหน้าห้องเครื่อง
- ✓ ระบบเบรคไม่มีรอยร้าวซึม
- ✓ เครื่องยนต์ไม่มีคราบ/รอยร้าวซึม

Voltage	12.26	V
Rating	700	CCA
Current	664	CCA
Internal resistance	4.21	mΩ
State of Charge	56	%
State of Health	90	%
Status	GREAT

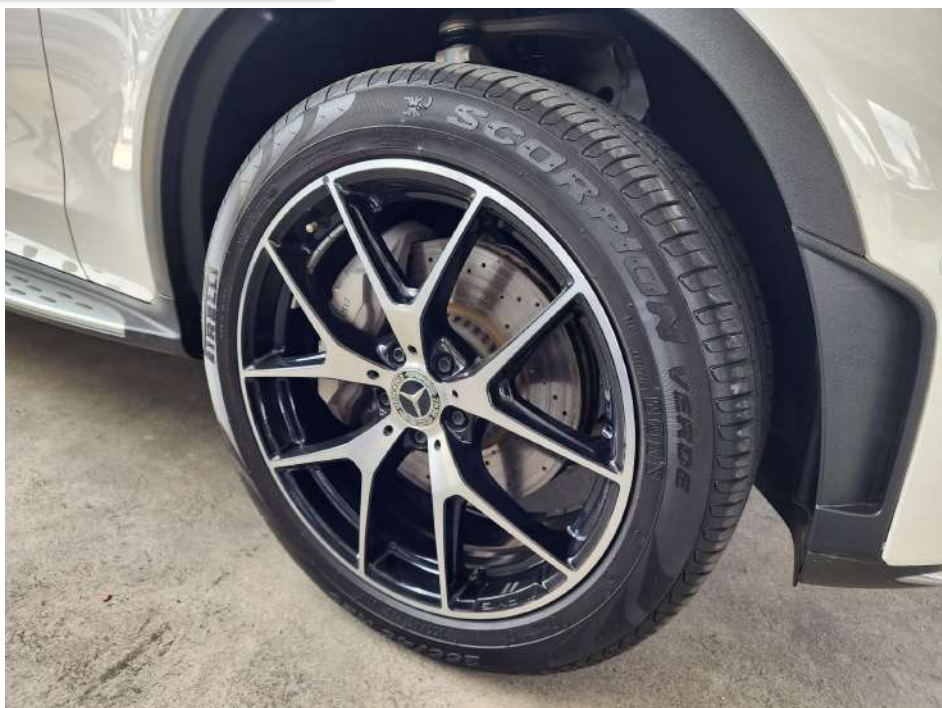
ขอบยาง ล้อ

19/21

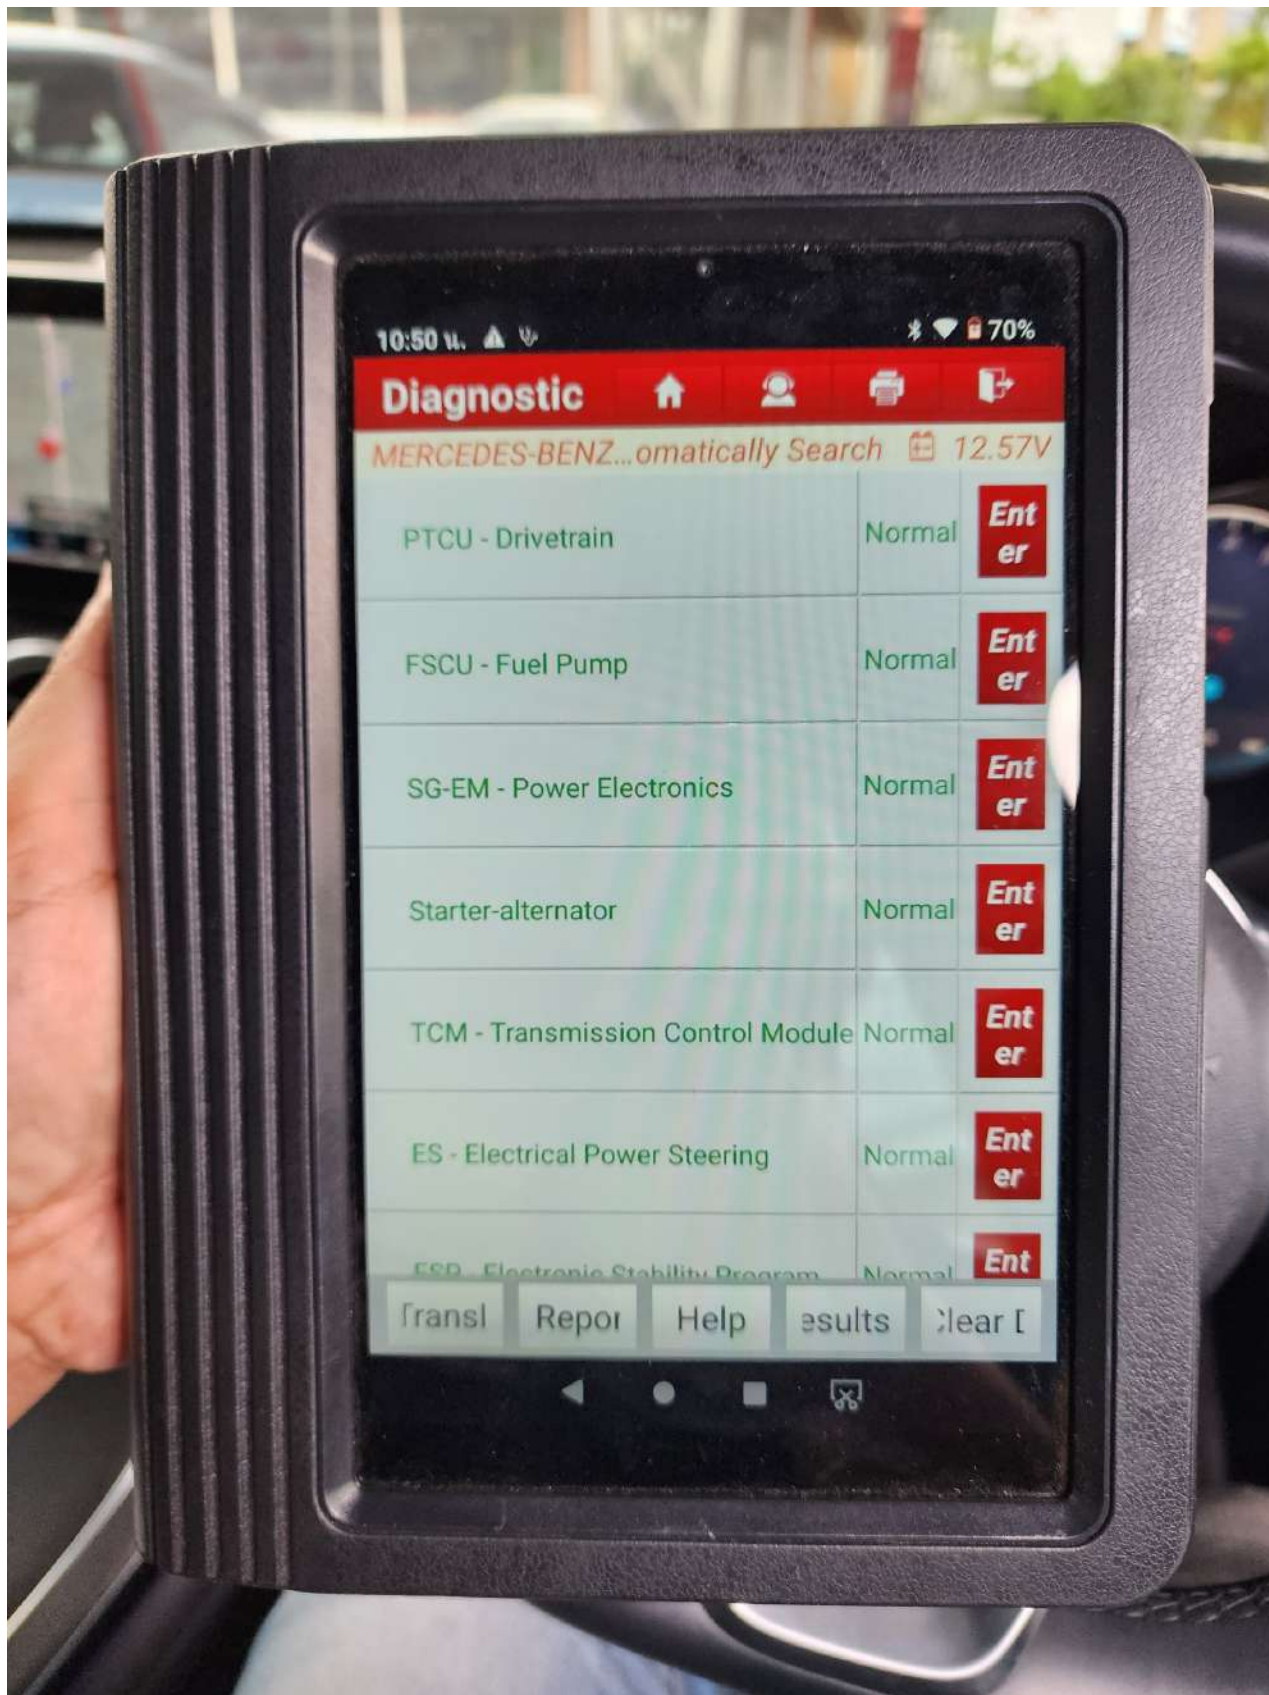
ภาพ OBD

2.17 ตรวจจับพฤติกรรมการขับขี่, ความเร็ว และเครื่องยนต์
OBD II On-Board Diagnostics (OBD)
