Vehicle Inspection Report

สรุปผลการตรวจสอบ (Inspection Summary)

ยี่ห้อ/รุ่น (Brand/Model): TOYOTA HILUX REVO 2.4E PRERUNNER 4DR AUTO	วันที่ตรวจสอบรถยนต์ (Date of Inspection): 09-09-63
หมายเลขตัวถัง (VIN): MR0JB8DD003524193	เลขคำขอบริการ (Job No.): I020/0035-04
หมายเลขเครื่องยนต์ (Engine No.): 2GD8355298	Vehicle Picture:  
ปีที่ผลิต (Build Date): 2018	
สีรถ (Color): เทา	
ระยะการใช้งาน(Mileage): 76,276 กม.	
หมายเลขทะเบียน (No. Plate): 8 กข 4623	
วันครบกำหนดชำระภาษี (Registration Expiry): 14 มี.ค. 64	
ชื่อลูกค้า (Customer Name): บจก.บอย ออโต้กรุ๊ป	
ที่อยู่(Address): มินบุรี	
โทรศัพท์ (Tel): 086-322-9662	
สถานที่ตรวจสอบรถ (Inspection Place): บจก.บอย ออโต้กรุ๊ป

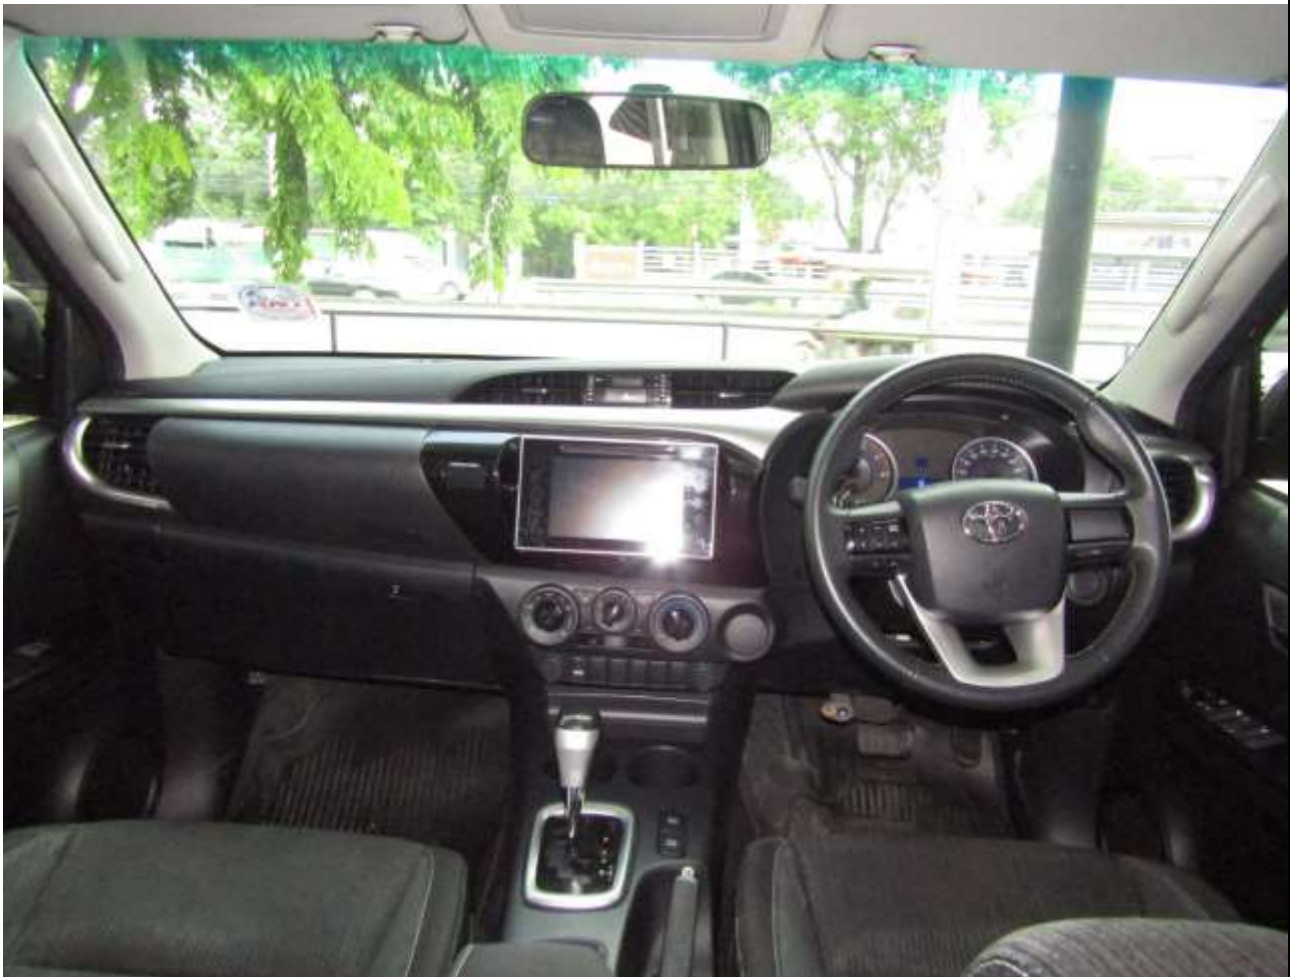
ภาพภายในด้านหน้า หลัง และ จุดบกพร่อง - Interior Visual Details (Front, Rear and/or Defect):

ที่นั่ง สภาพ Seat Appearance	สภาพดีตามอายุการใช้งาน

เข็มขัดนิรภัย Seat Belts	สภาพดีตามอายุการใช้งาน

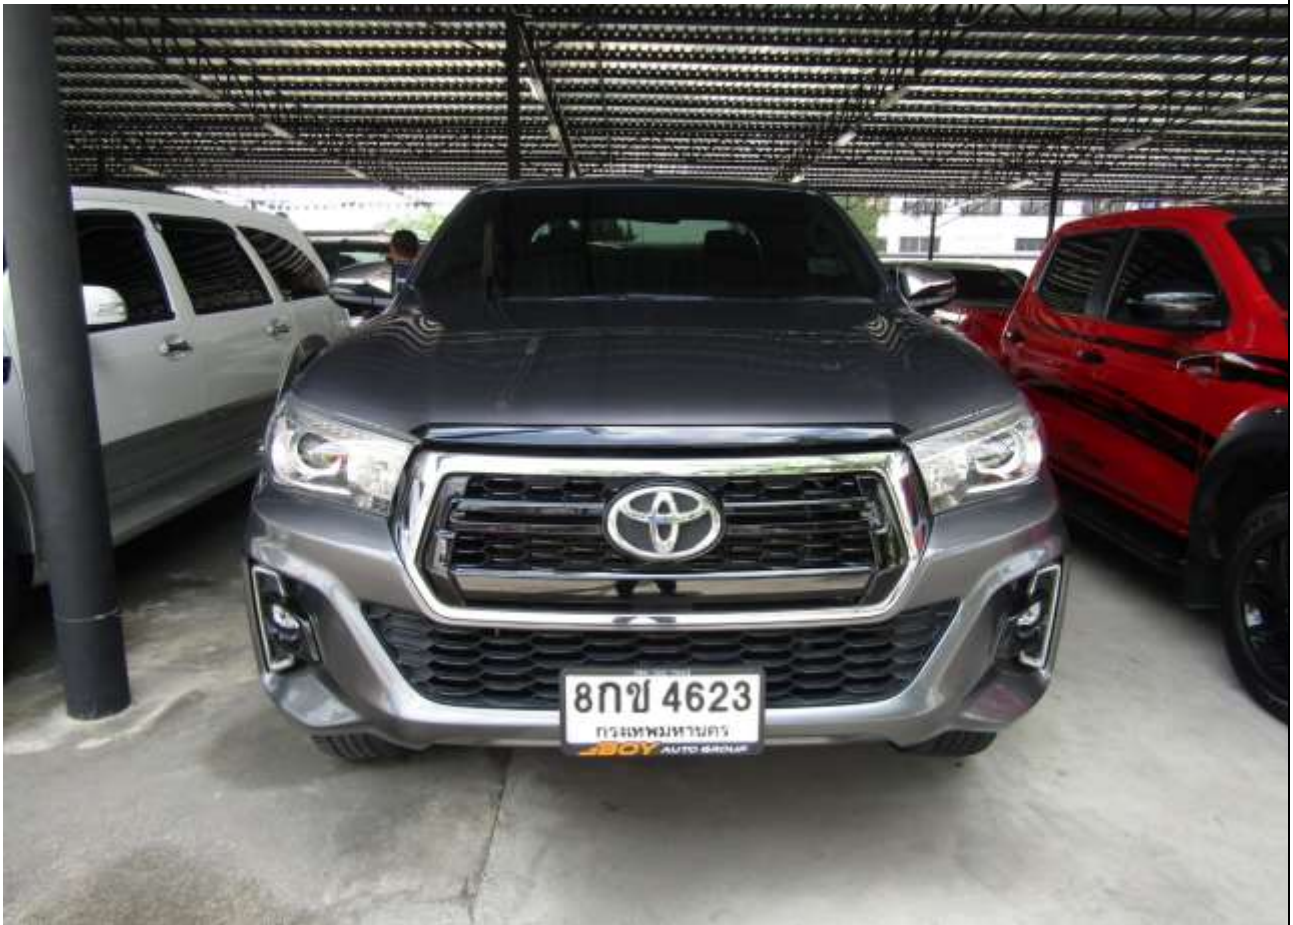
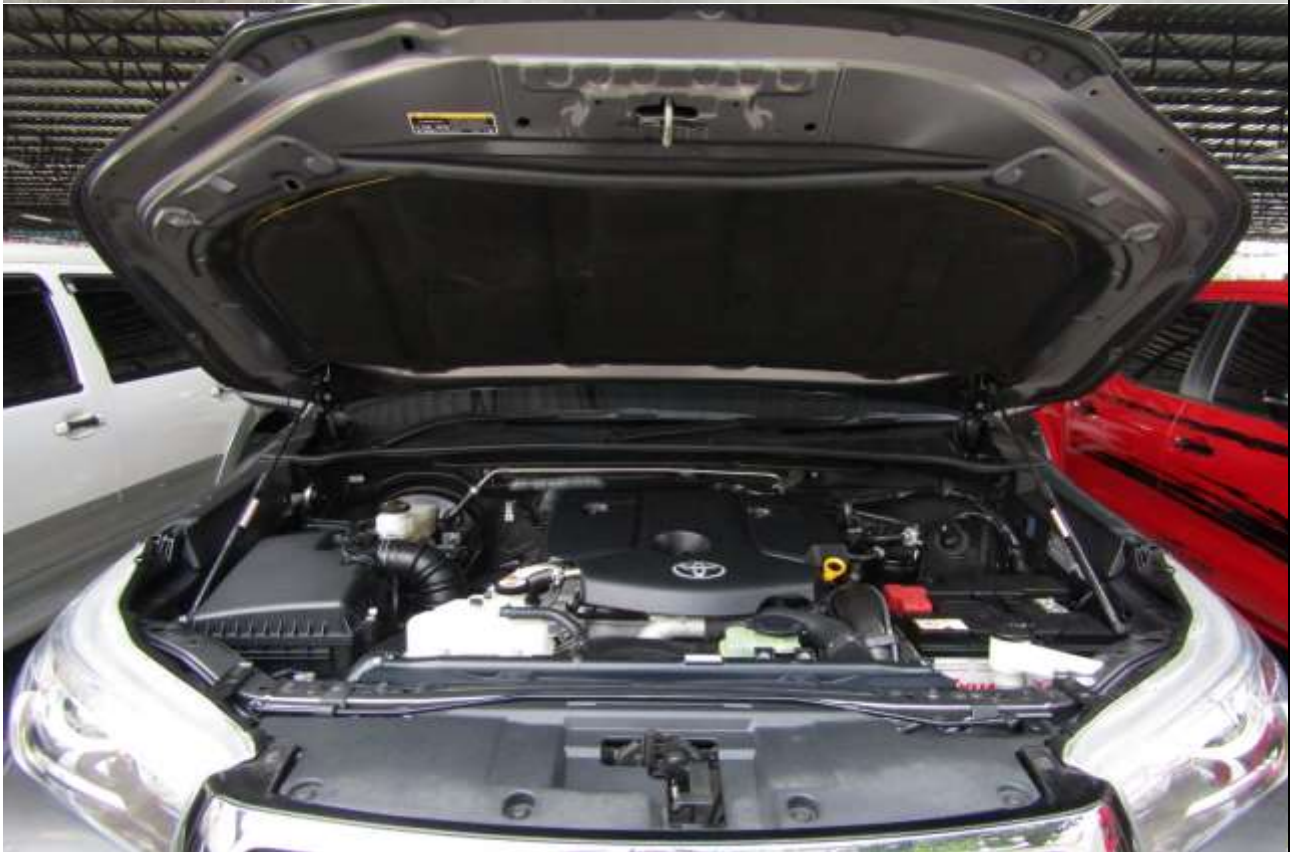
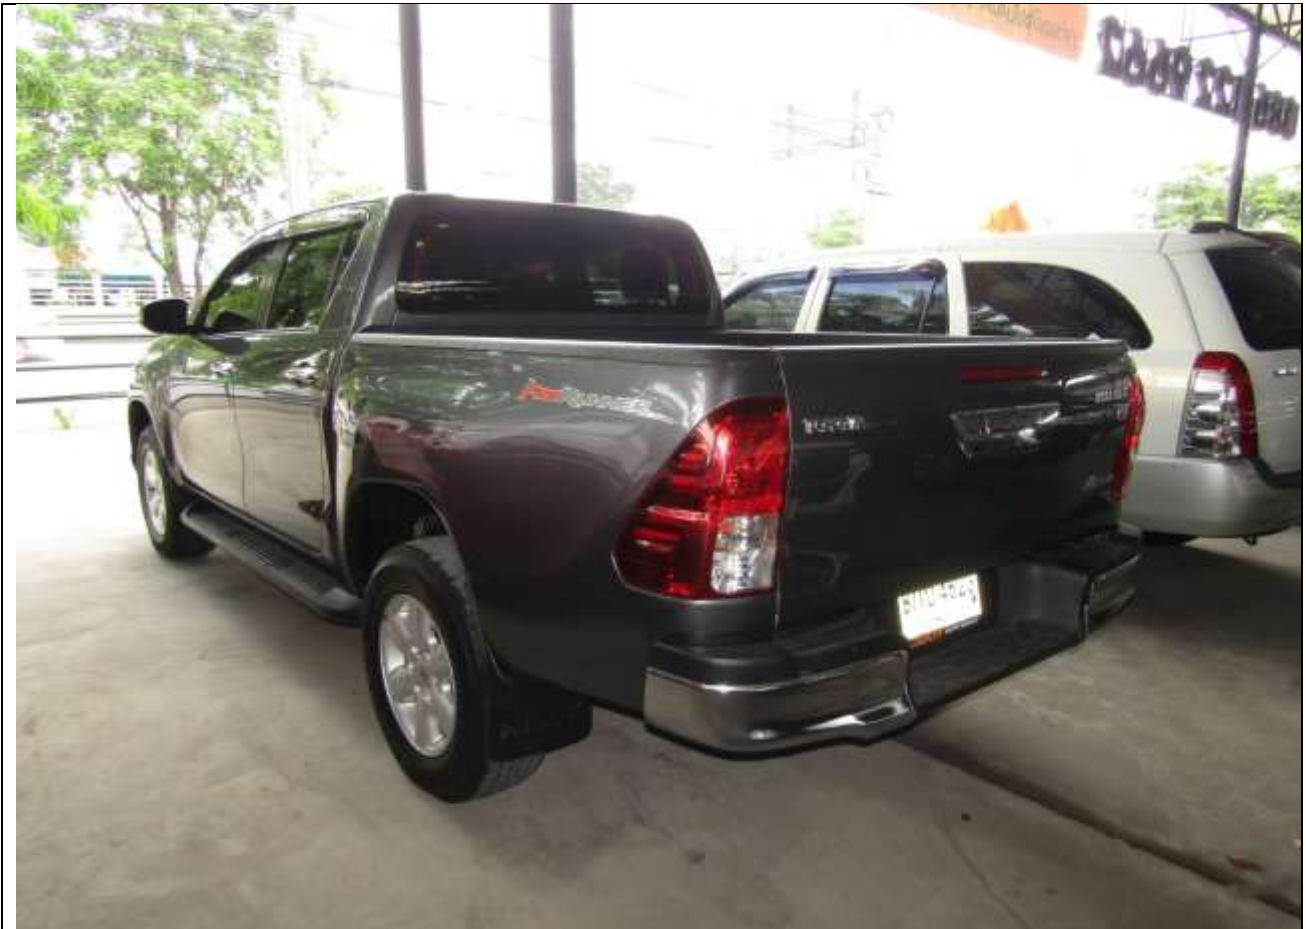
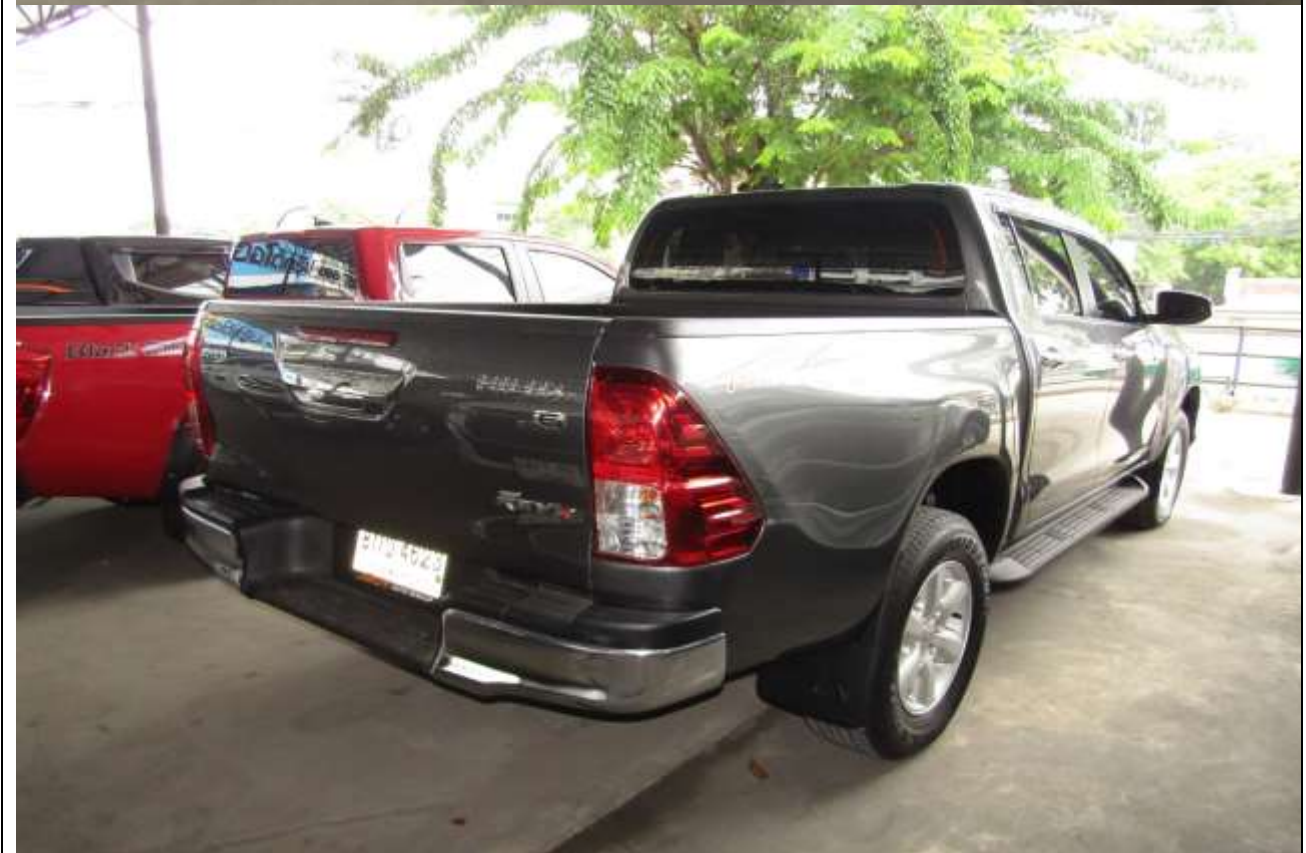
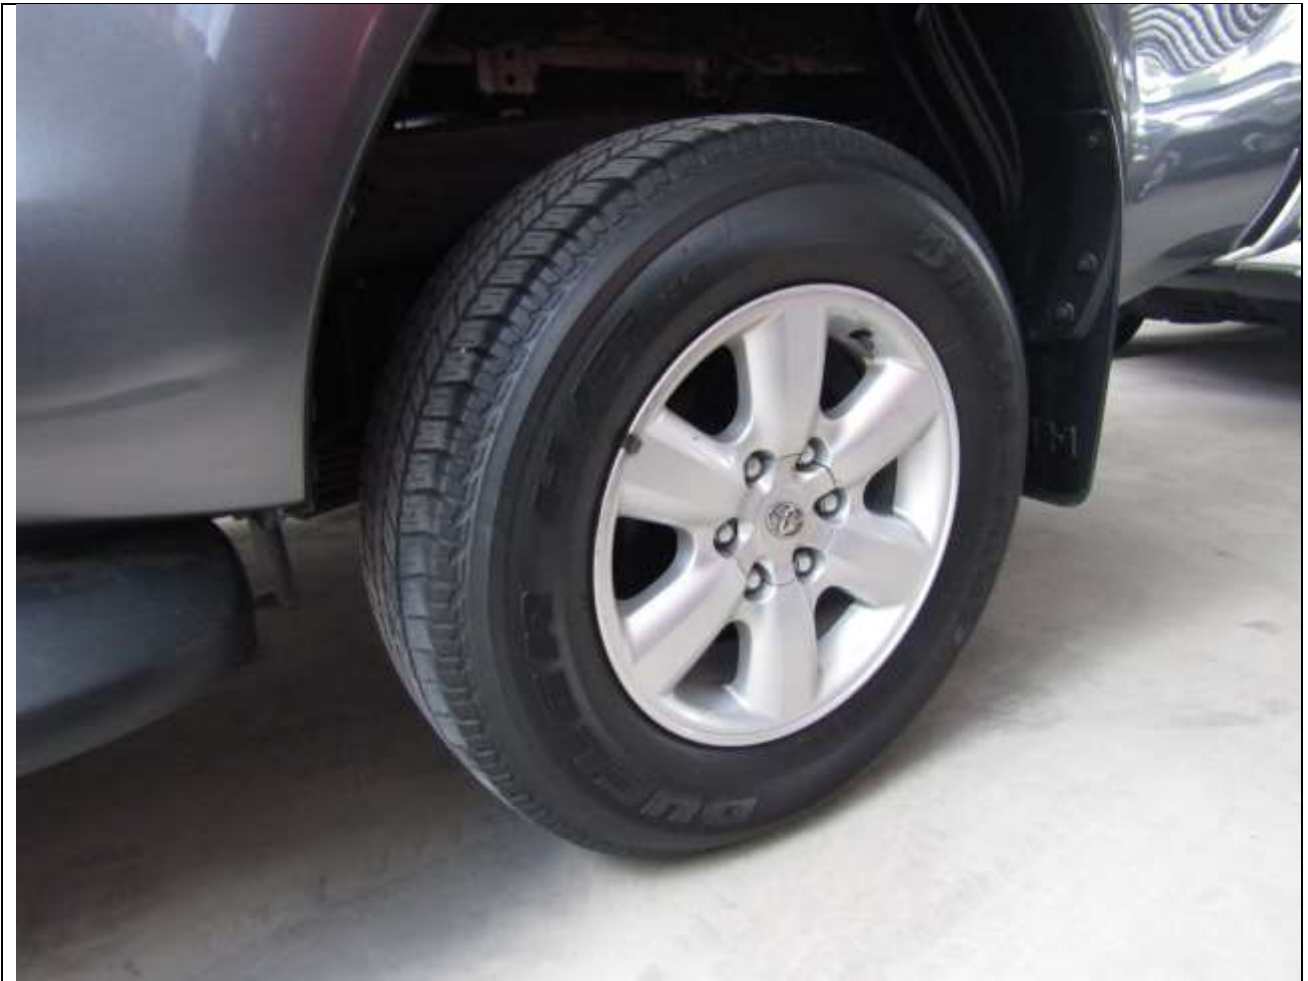
ภาพภายนอก - Exterior Visual Details:

กันชนหน้า Front Bumper	สภาพดี
 	คาน รับกันชนหน้า (ขวา) Front Side Member (Right) Appearance	สภาพดี

กระจกบังลมหน้า Windshield	สภาพดี

ประตูหน้าขวา Front Right Door	สภาพดี
