1023/0260-5

Hyundai Staria 2.2 S

May 14, 2024

Vehicle Inspection Report สรุปผลการตรวจสภาพรถ (Inspection Summary)

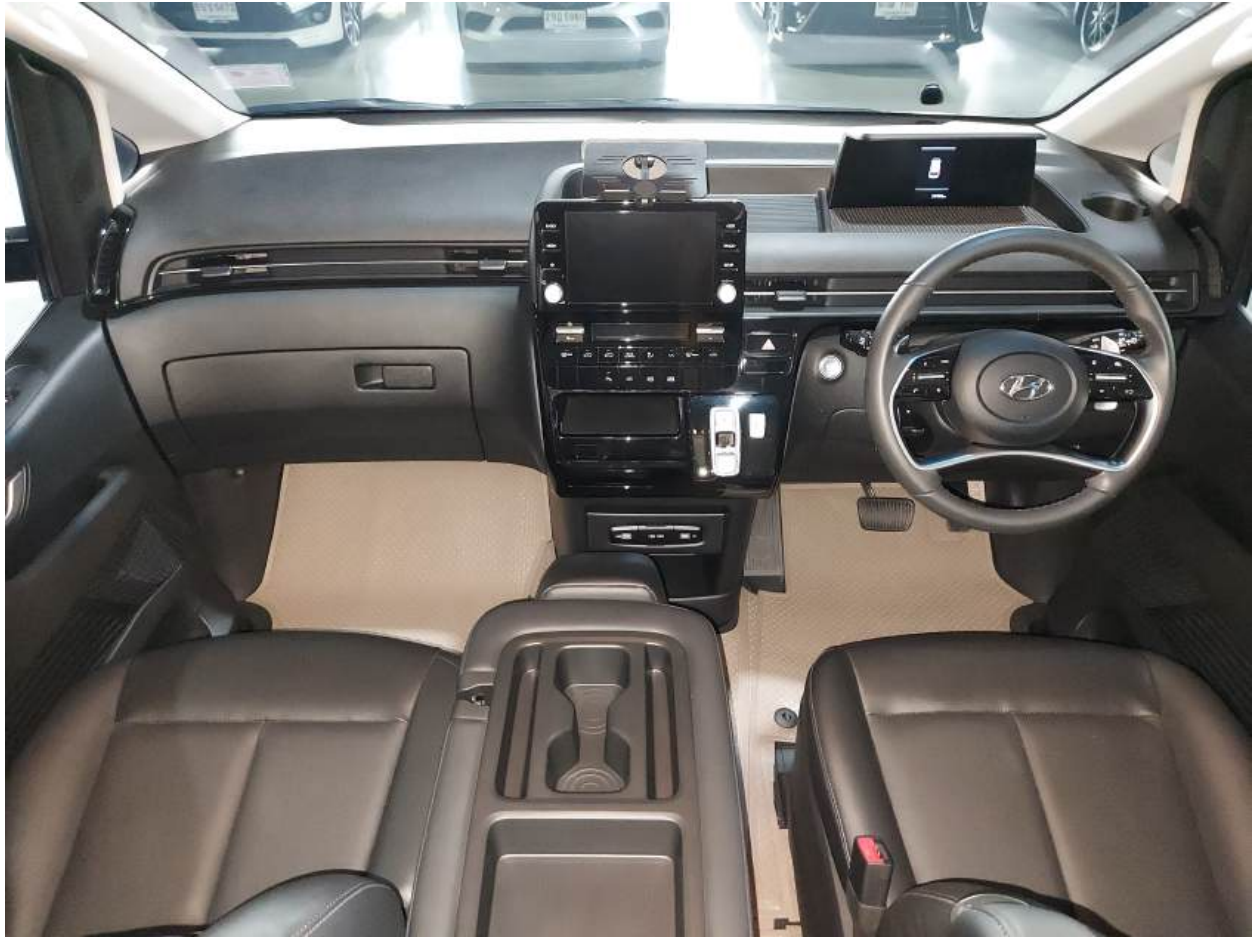
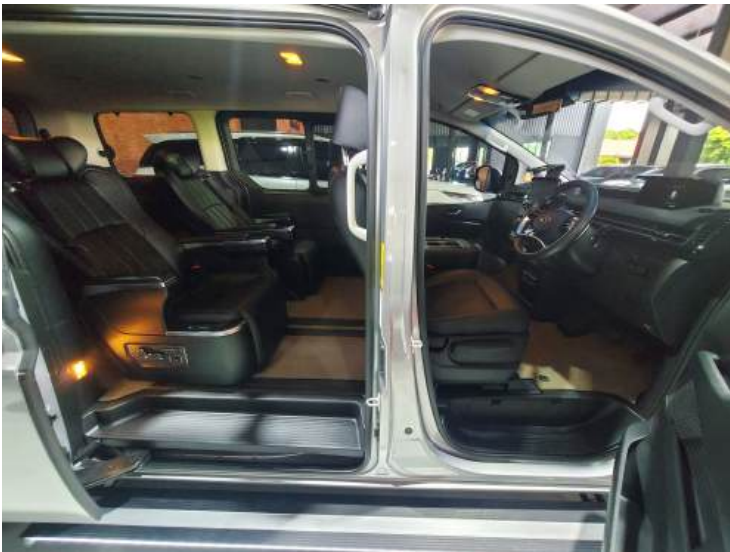
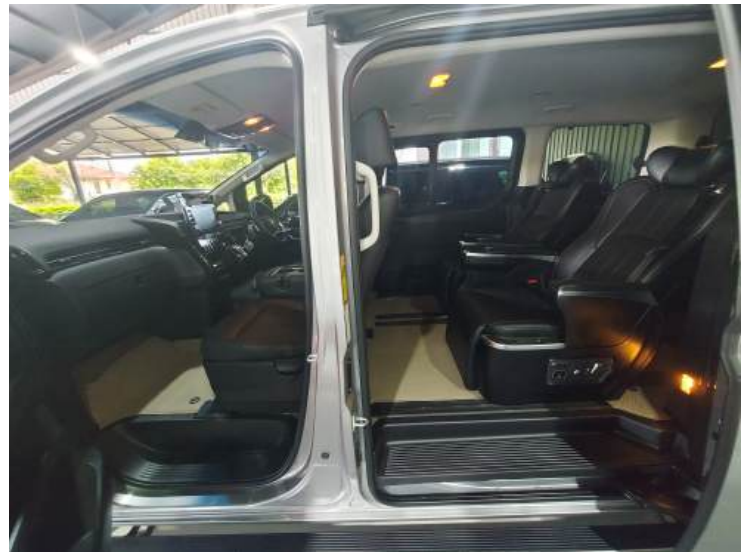
ภาพภายใน

| รายการตรวจ 4 รายการ | สถานะ |
|--|---|
| 2.1 สภาพที่นั่ง Seat Appearance | ดี (Good) |
| 2.2 การทำงาน การปรับ และการล็อกเบาะ Seat Adjust functional | ดี (Good) |
| 2.3 สภาพรางไต่เบาะ Seat slide adjust rail | ดี (Good) |
| 2.4 เข็มขัดนิรภัย Seat Belts | ดี (Good) |

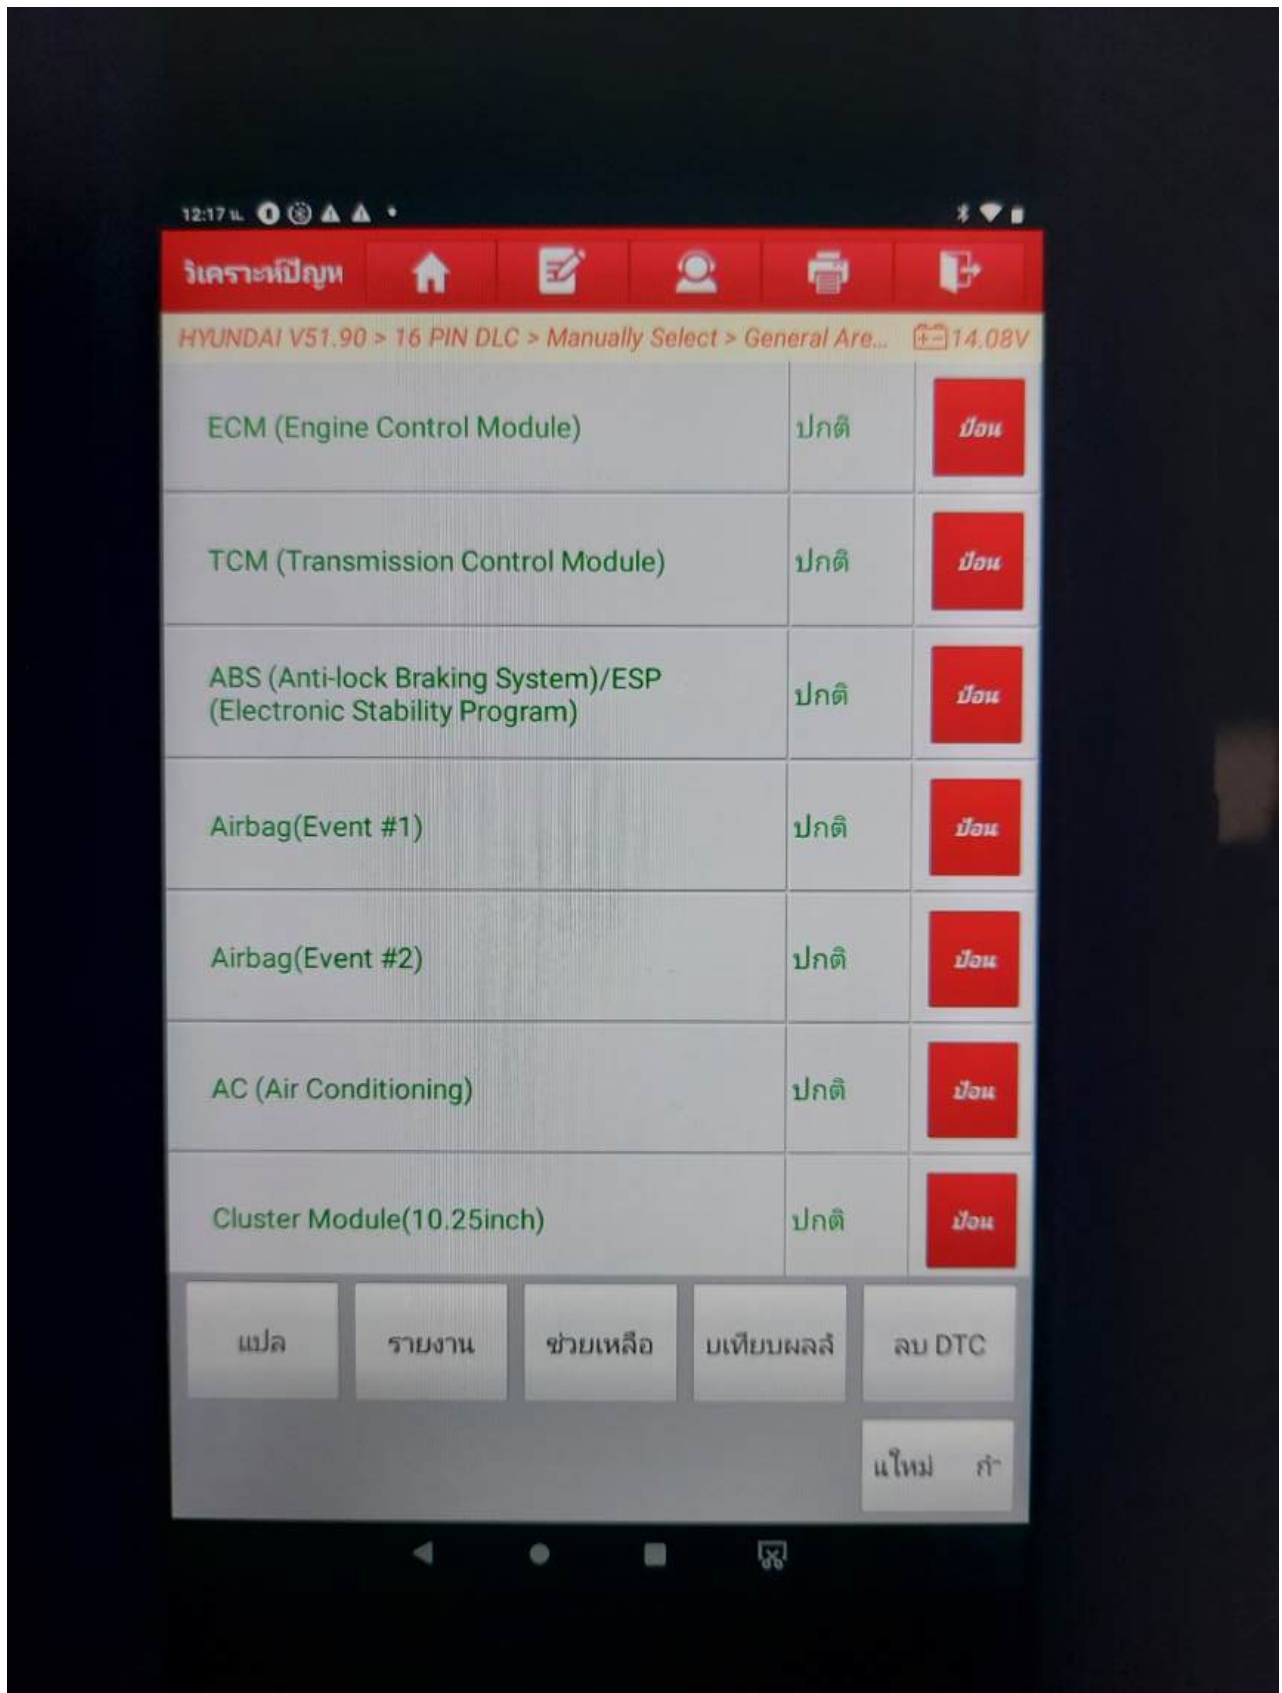
ภาพ OBD

| รายการตรวจ 6 รายการ | สถานะ |
|---|---|
| 1.5 ระบบการทำงานภายในรถยนต์ OBD II On-Board Diagnostics (OBD) | ดี (Good) |
