เลขคำขอบริการ (Job No.): I021/0024-56

MITSUBISHI ATTRAGE 1.2 GLS LTD SED...

MMTSTA13AGH000436

Vehicle Inspection Report

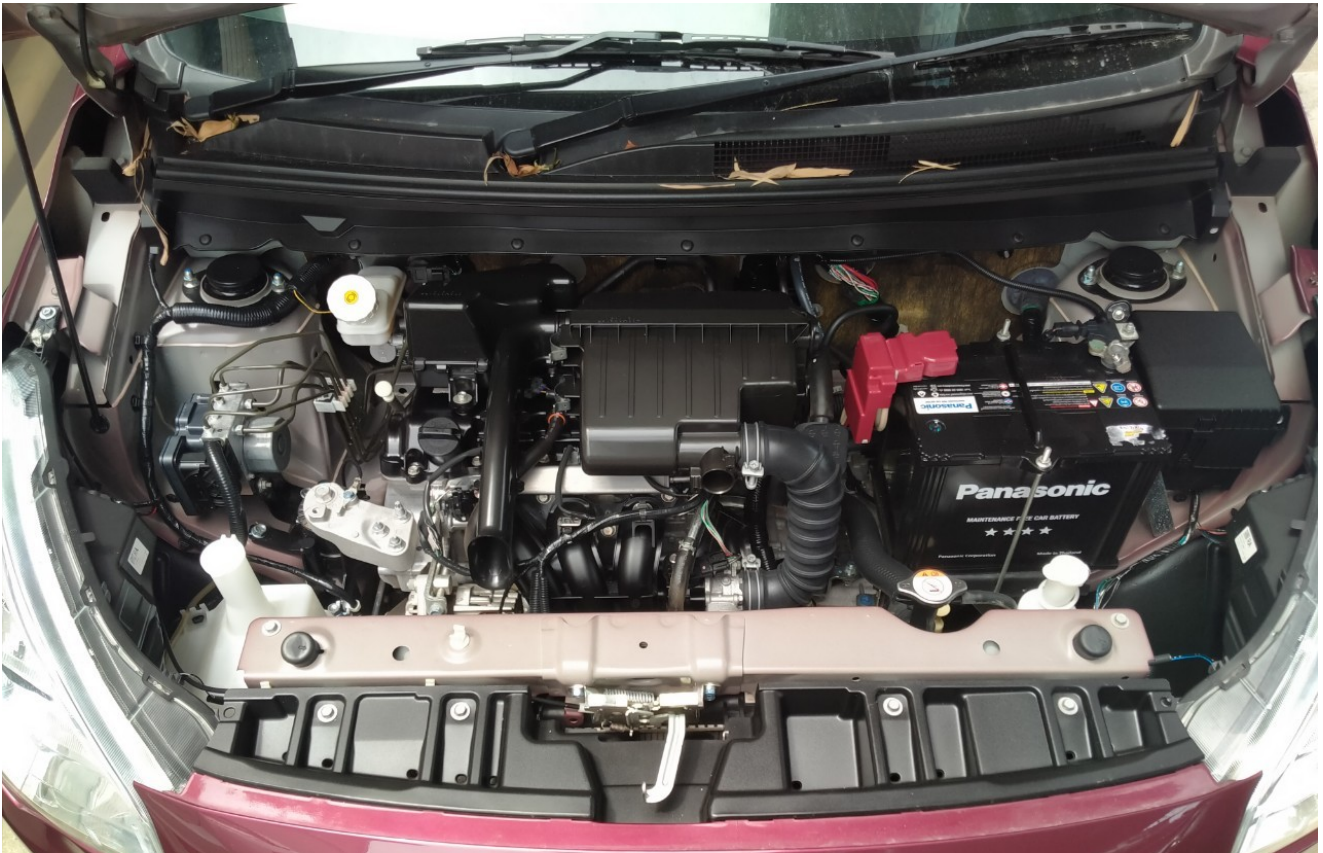
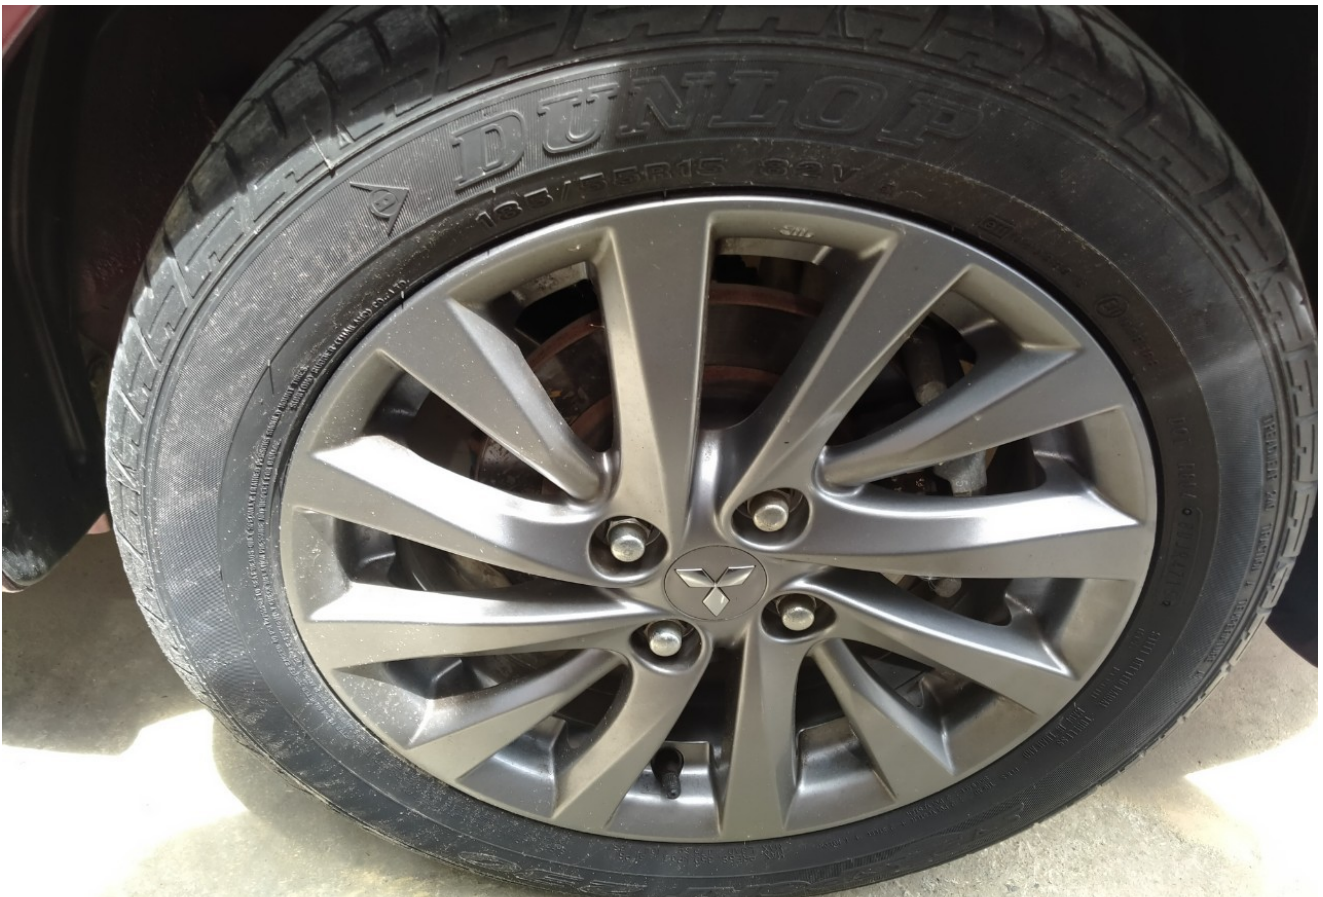
ภาพรถโดยรวม (Overview Picture)

รถสภาพดี โครงสร้างไม่เคยเกิดอุบัติเหตุ ไม่เคยจมน้ำและไฟไหม้

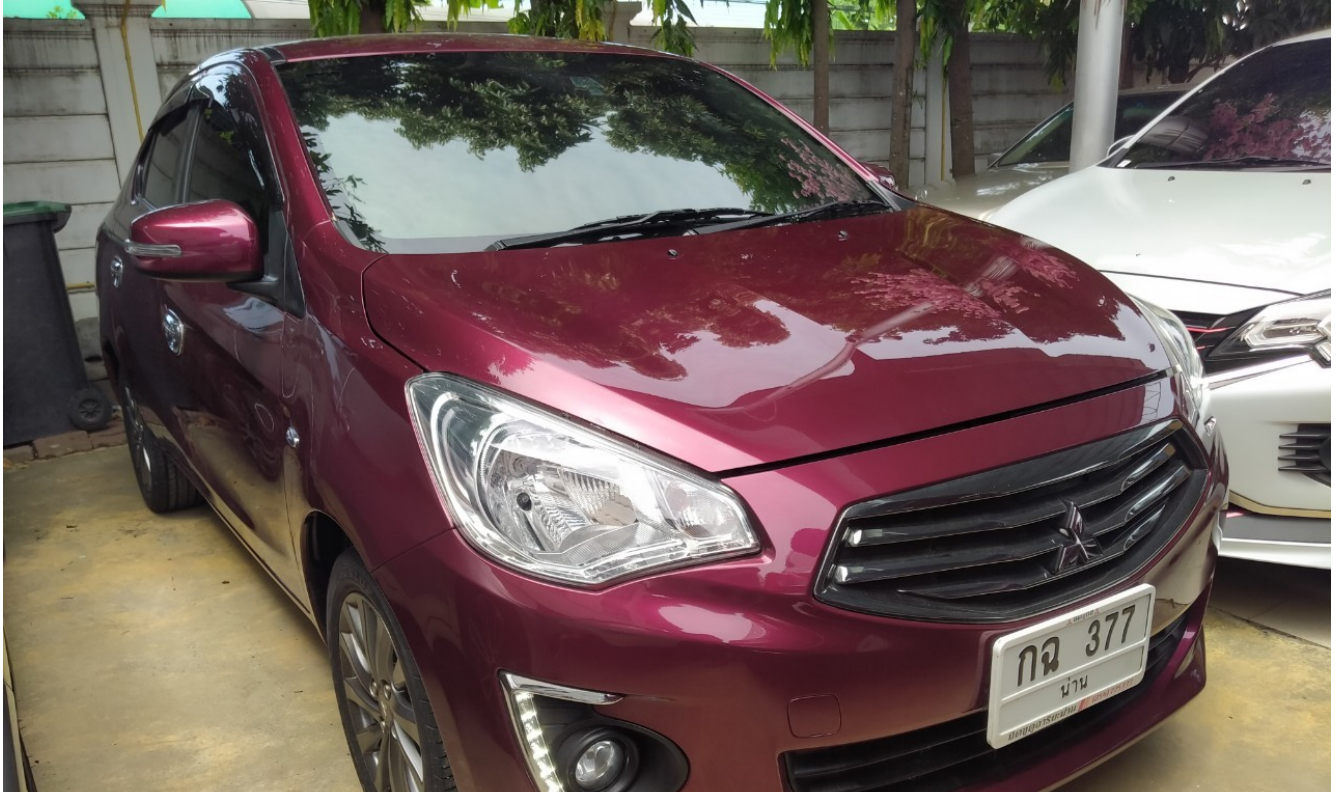
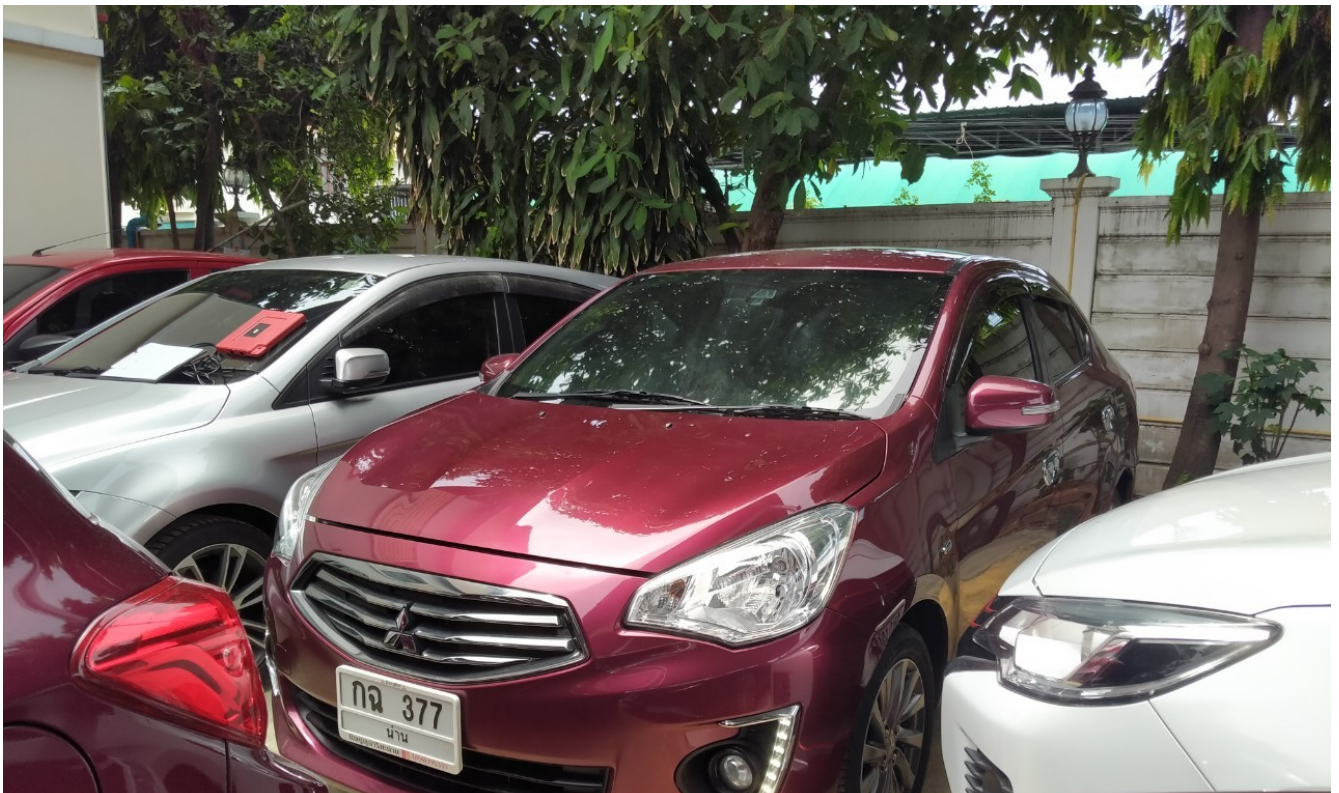
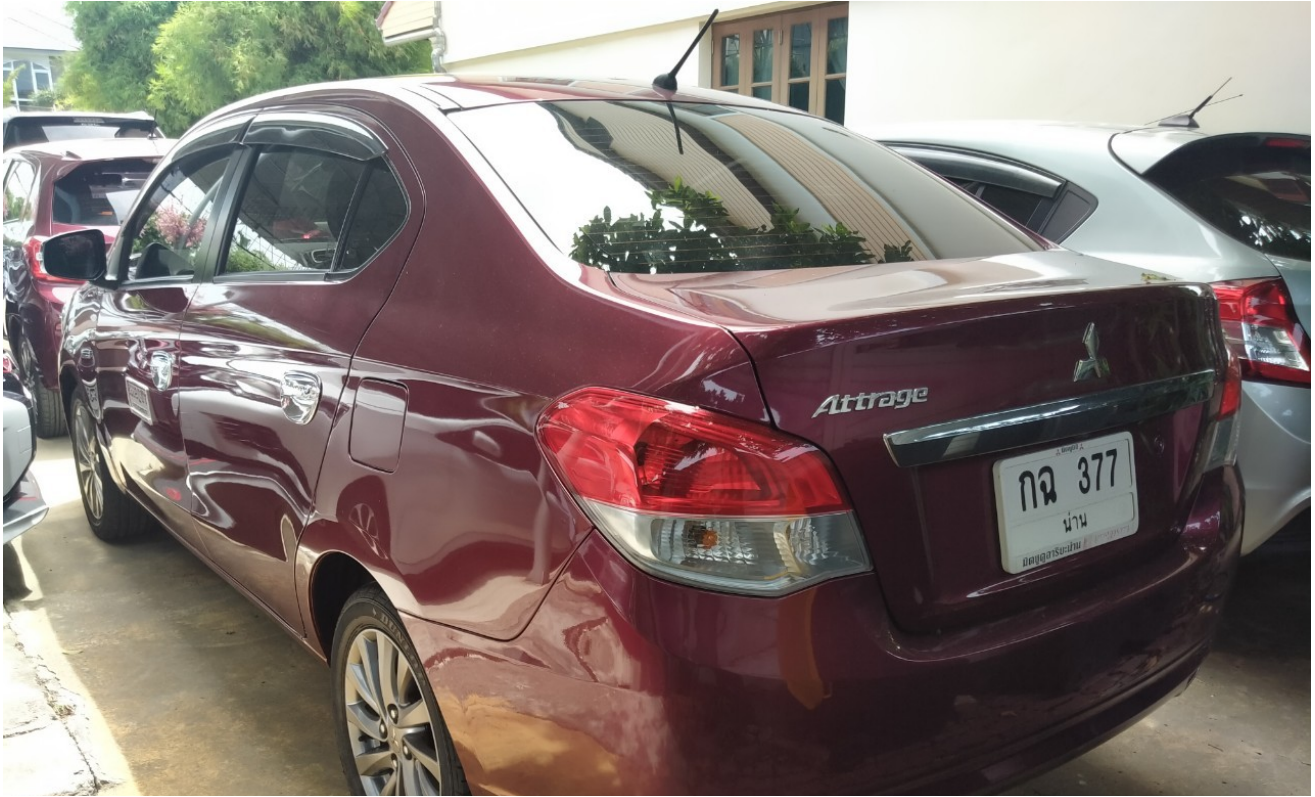
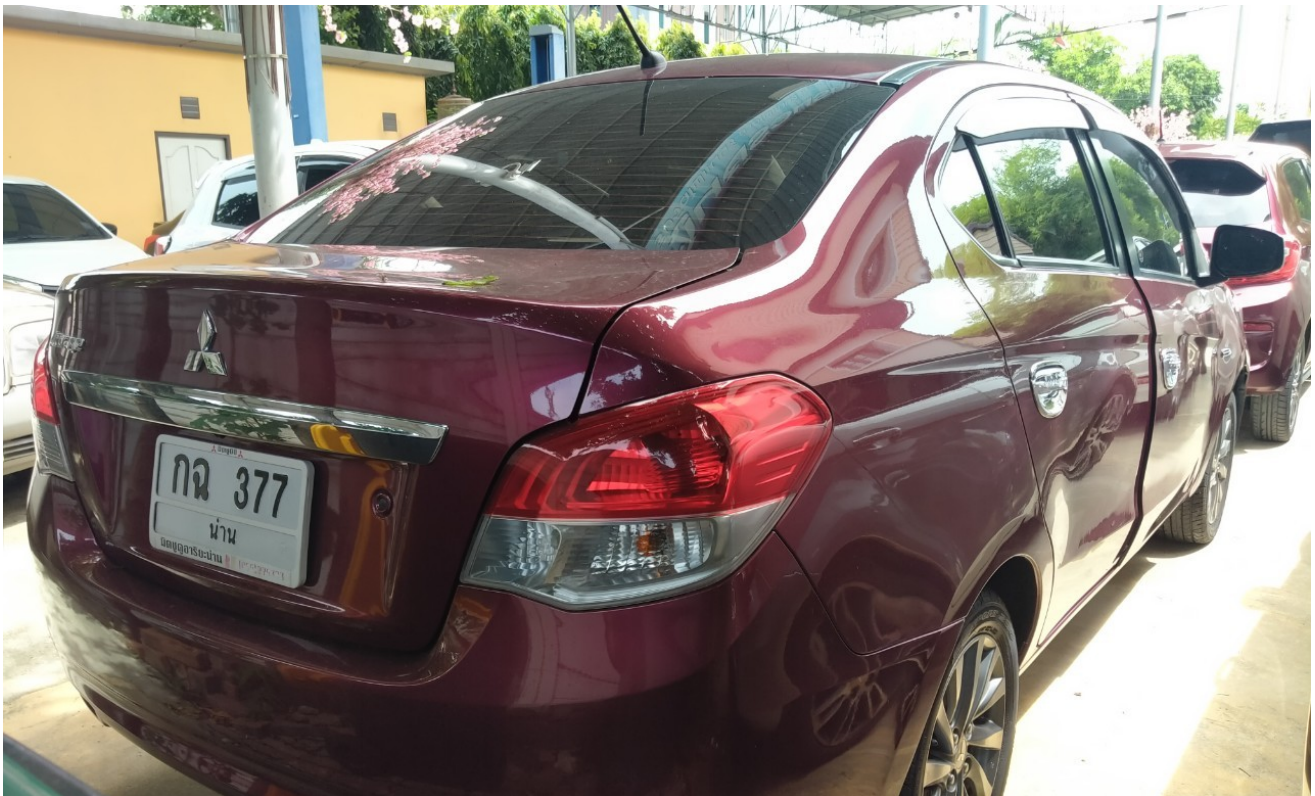
ภาพโครงสร้าง (Body)

1. คานรับกันชนหน้าขวา Front Side Member Right	ดี (Good)
2. คานรับกันชนหน้าซ้าย Front Side Member Left	ดี (Good)
3. คานรับกันชนหลังขวา Rear Side Member Right	ดี (Good)
4. คานรับกันชนหลังซ้าย Rear Side Member Light	ดี (Good)
5. เสาโครงสร้าง A ขวา Right A-Pillar	ดี (Good)
6. เสาโครงสร้าง B ขวา Right B-Pillar	ดี (Good)
7. เสาโครงสร้าง C ขวา Right C-Pillar	ดี (Good)
8. เสาโครงสร้าง D ขวา Right D-Pillar	null
9. เสาโครงสร้าง A ซ้าย Left A-Pillar	ดี (Good)
10. เสาโครงสร้าง B ซ้าย Left B-Pillar	ดี (Good)
11. เสาโครงสร้าง C ซ้าย Left C-Pillar	ดี (Good)
12. เสาโครงสร้าง D ซ้าย Left D-Pillar	null

รถสภาพดี โครงสร้างไม่เคยเกิดอุบัติเหตุ ไม่เคยจมน้ำและไฟไหม้

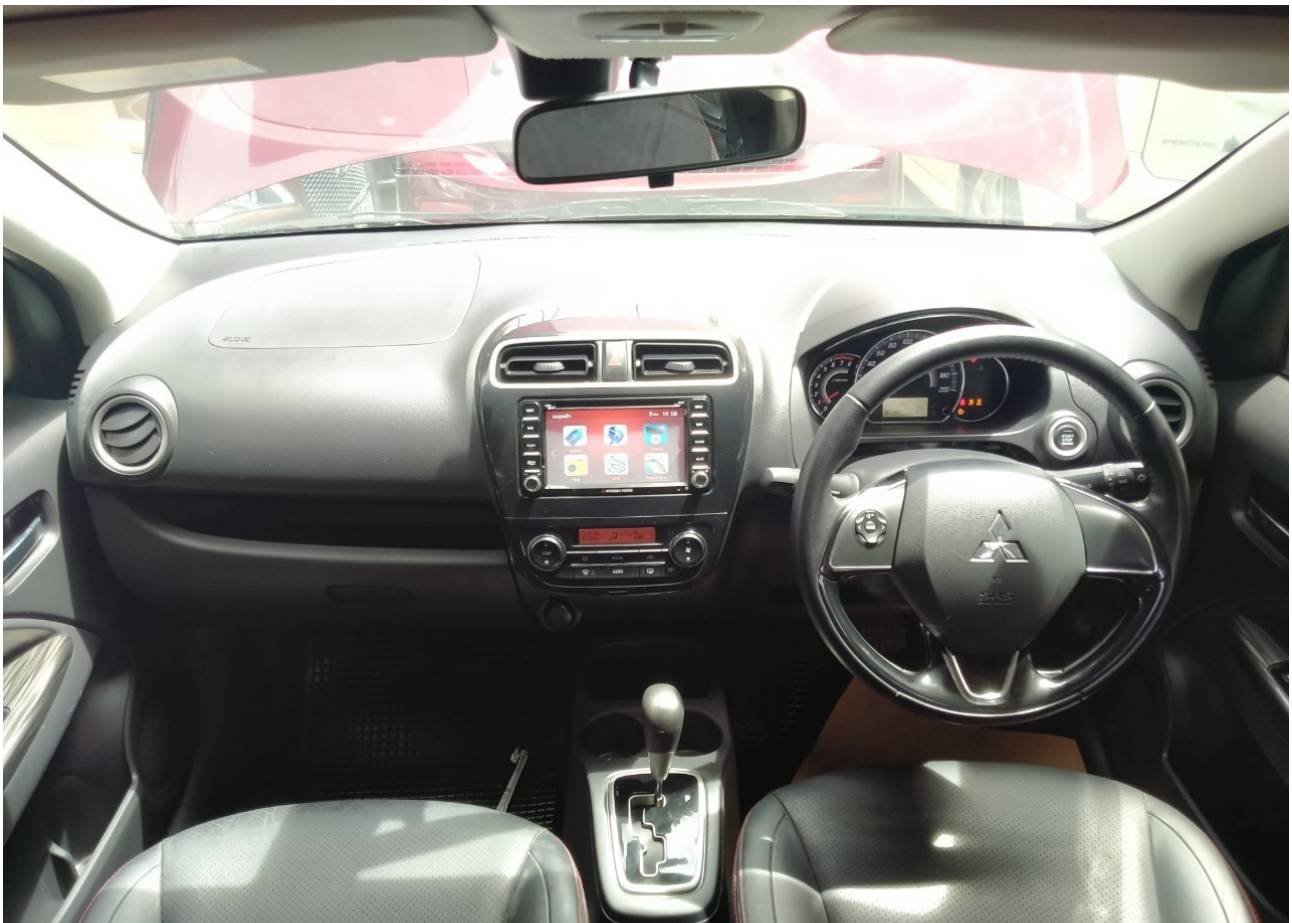
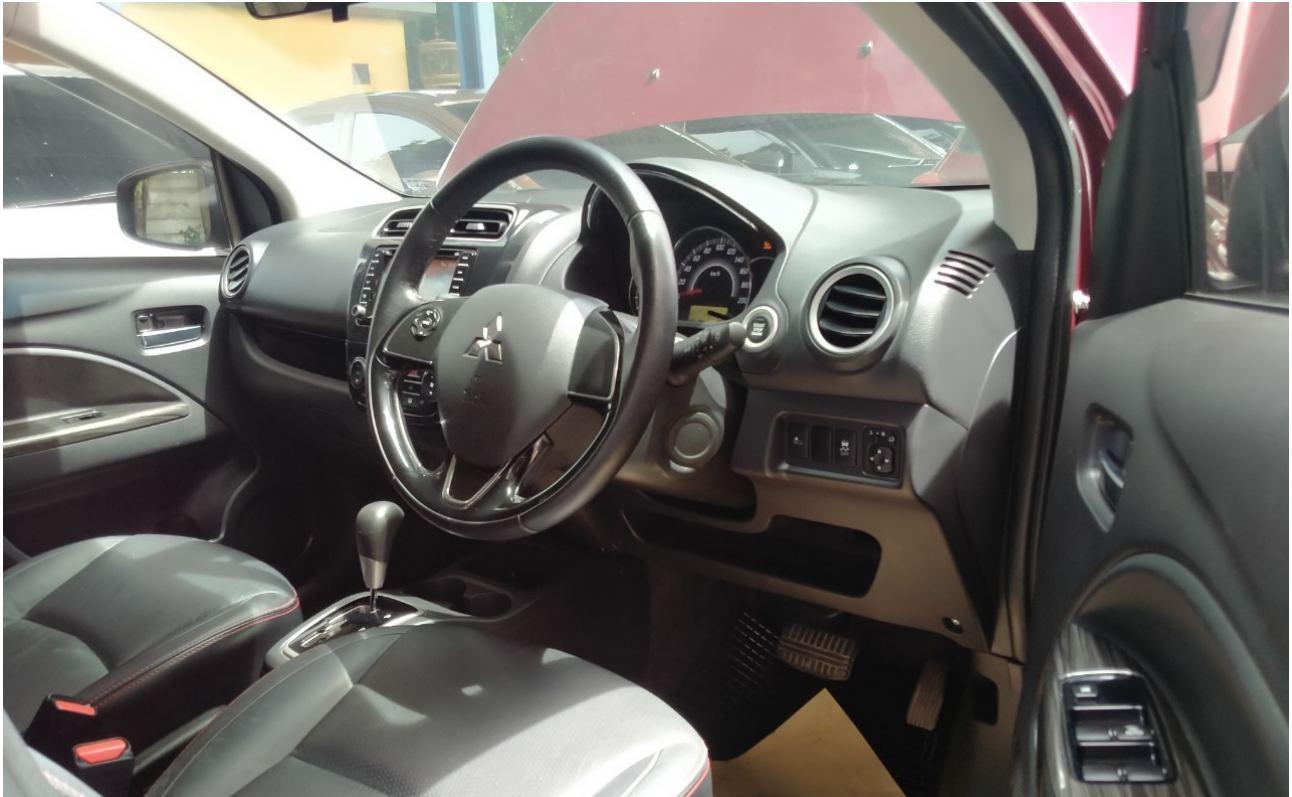
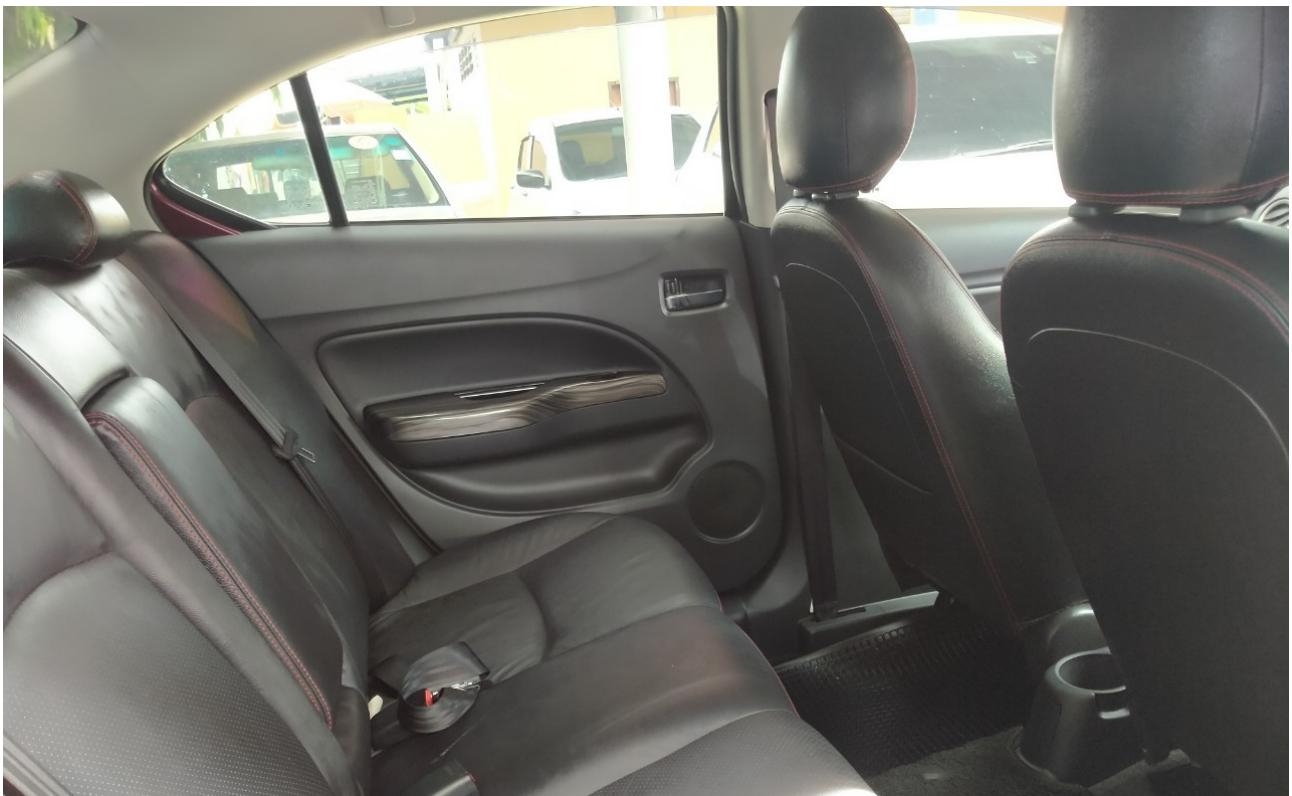
ภาพภายใน

1. สภาพ ที่นั่ง Seat Appearance	ดี (Good)
2. การทำงาน การปรับ และการล็อกเบาะ Seat Adjust functional	ดี (Good)
3. สภาพ รางใต้เบาะ Seat slide adjust rail	ดี (Good)
4. เข็มขัดนิรภัย Seat Belts	ดี (Good)

รถสภาพดี โครงสร้างไม่เคยเกิดอุบัติเหตุ ไม่เคยจมน้ำและไฟไหม้
