1023/0210-2

Honda Accord 2.4 EL i-VTEC

Vehicle Inspection Report

สรุปผลการตรวจสภาพรถ (Inspection Summary)

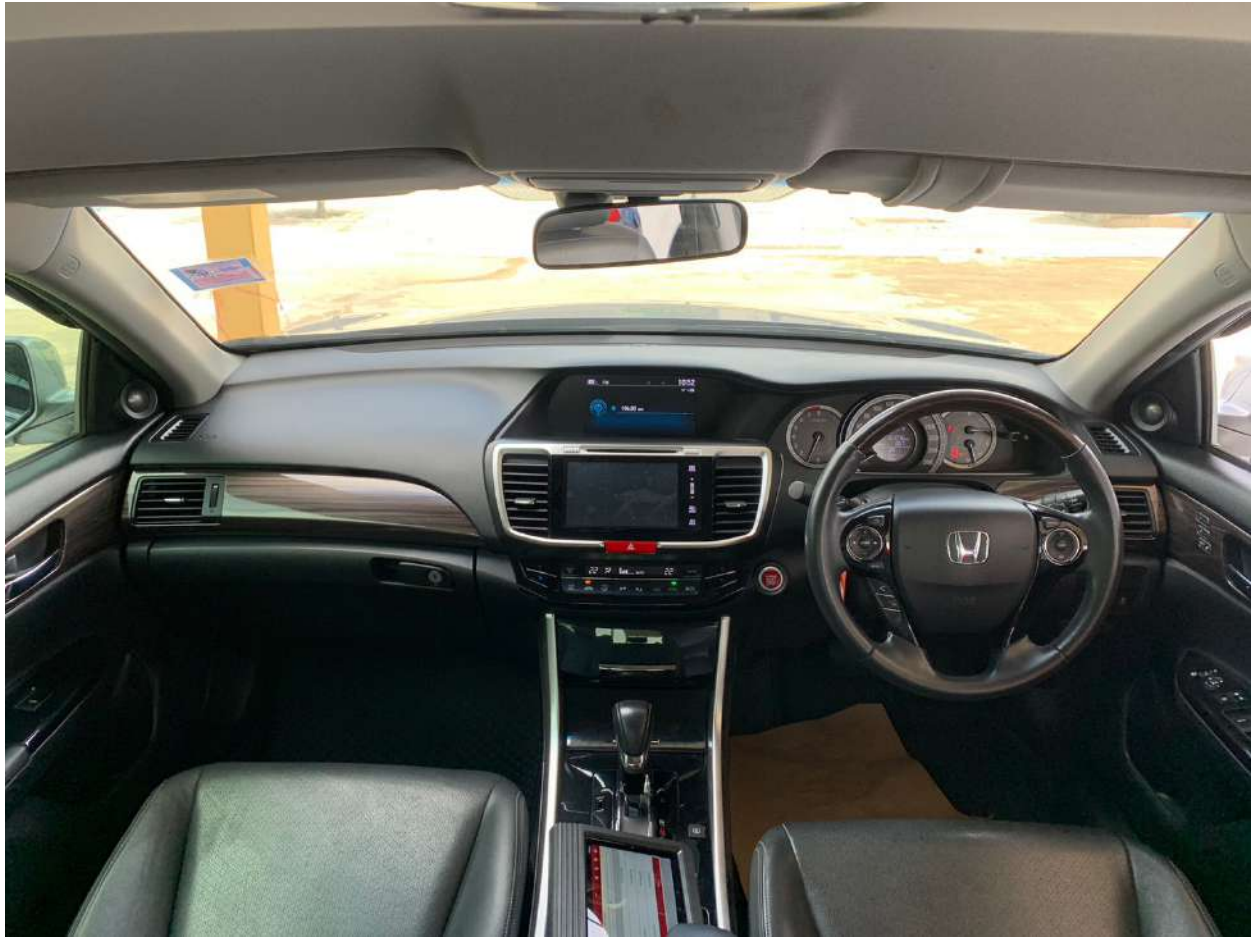
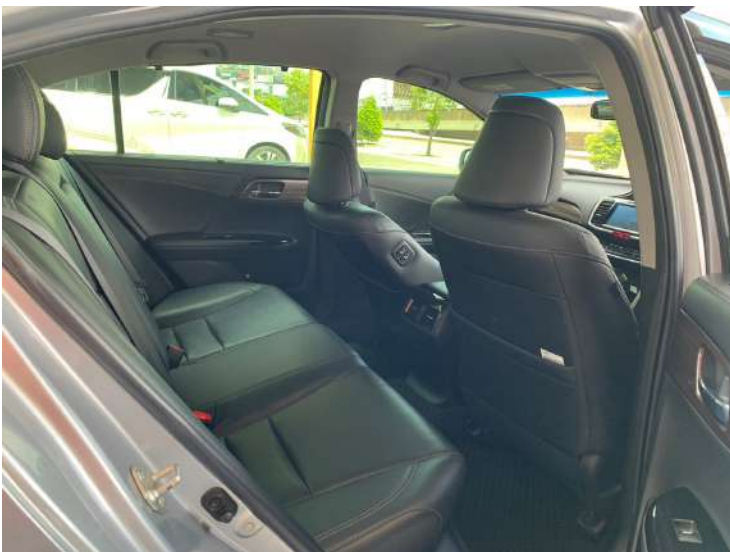
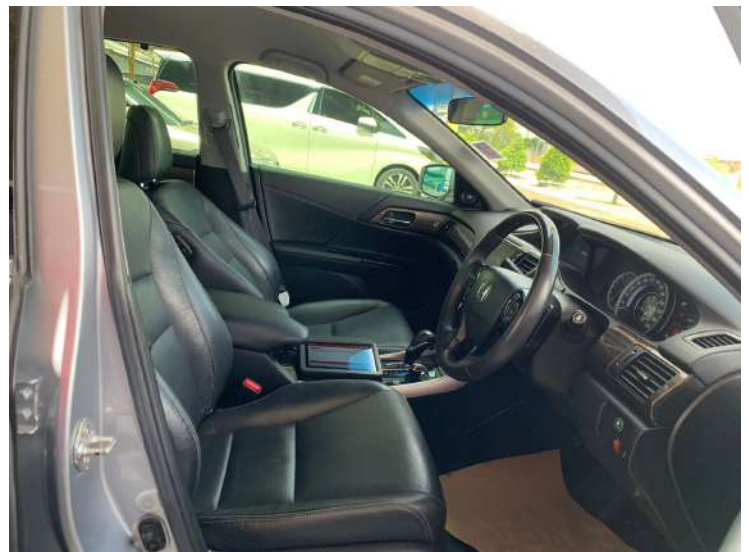
ภาพภายใน

รายการตรวจ 4 รายการ	สถานะ
2.1 สภาพที่นั่ง Seat Appearance	ดี (Good)
2.2 การทำงาน การปรับ และการล็อกเบาะ Seat Adjust functional	ดี (Good)
2.3 สภาพรางไต่เบาะ Seat slide adjust rail	ดี (Good)
2.4 เข็มขัดนิรภัย Seat Belts	ดี (Good)

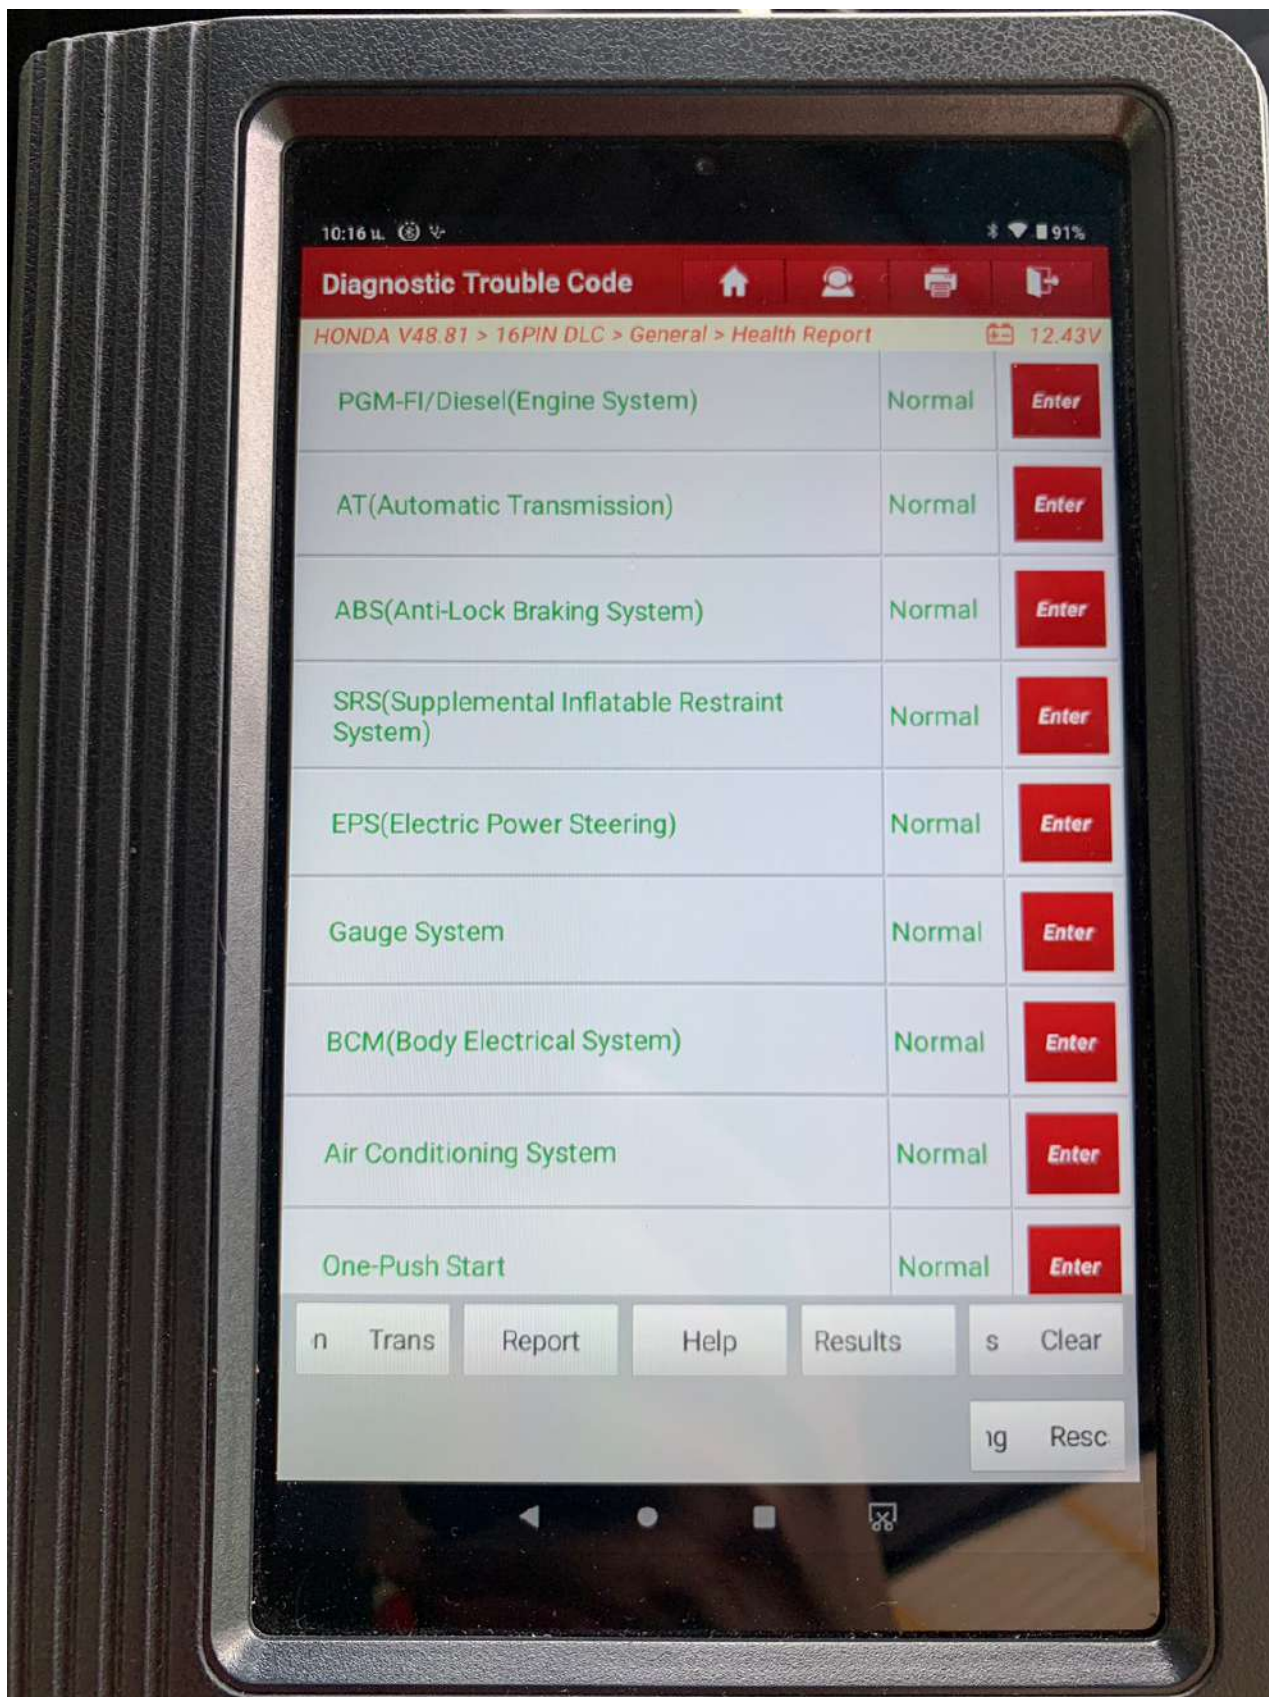
ภาพ OBD

รายการตรวจ 6 รายการ	สถานะ
1.1 ไม่เคยเกิดอุบัติเหตุรุนแรงจนทำให้โครงสร้างรถมีปัญหาความปลอดภัย No Evidence of Major or Hail Damage	ดี (Good)
1.2 ไม่มีการตัดต่อ ตัดแปลง คัชชี และ โครงสร้างรถ No chassis and cab structure modified	ดี (Good)
1.3 ไม่เคยประสบภัยจมน้ำ No Evidence of Flood	ดี (Good)
1.4 ไม่เคยประสบภัยอัคคีภัย No Evidence of Fire	ดี (Good)
1.5 ระบบการทำงานภายในรถยนต์ OBD II On-Board Diagnostics (OBD)	ดี (Good)
1.6 สภาพรถโดยรวม Overall Appearance	ดี (Good)
