I023/0249-75

Ford Ranger 2.2 DOUBLE CAB Hi-Rider XLT

# Vehicle Inspection Report

## สรุปผลการตรวจสภาพรถ (Inspection Summary)

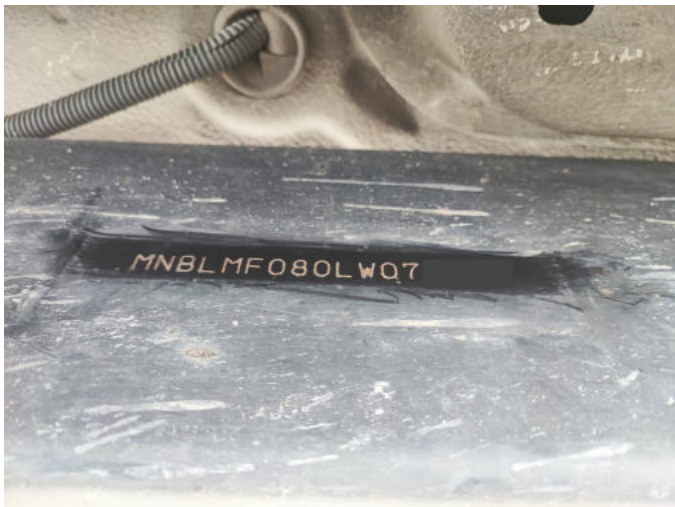
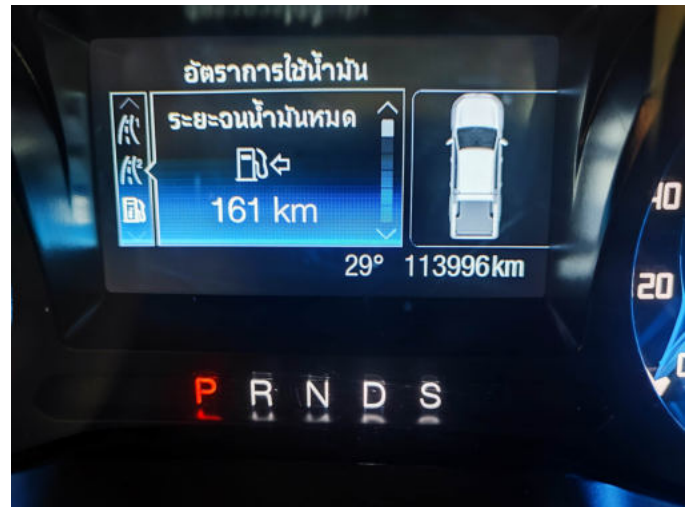
รูปเลขไมล์ (Mileage Picture) :

113996

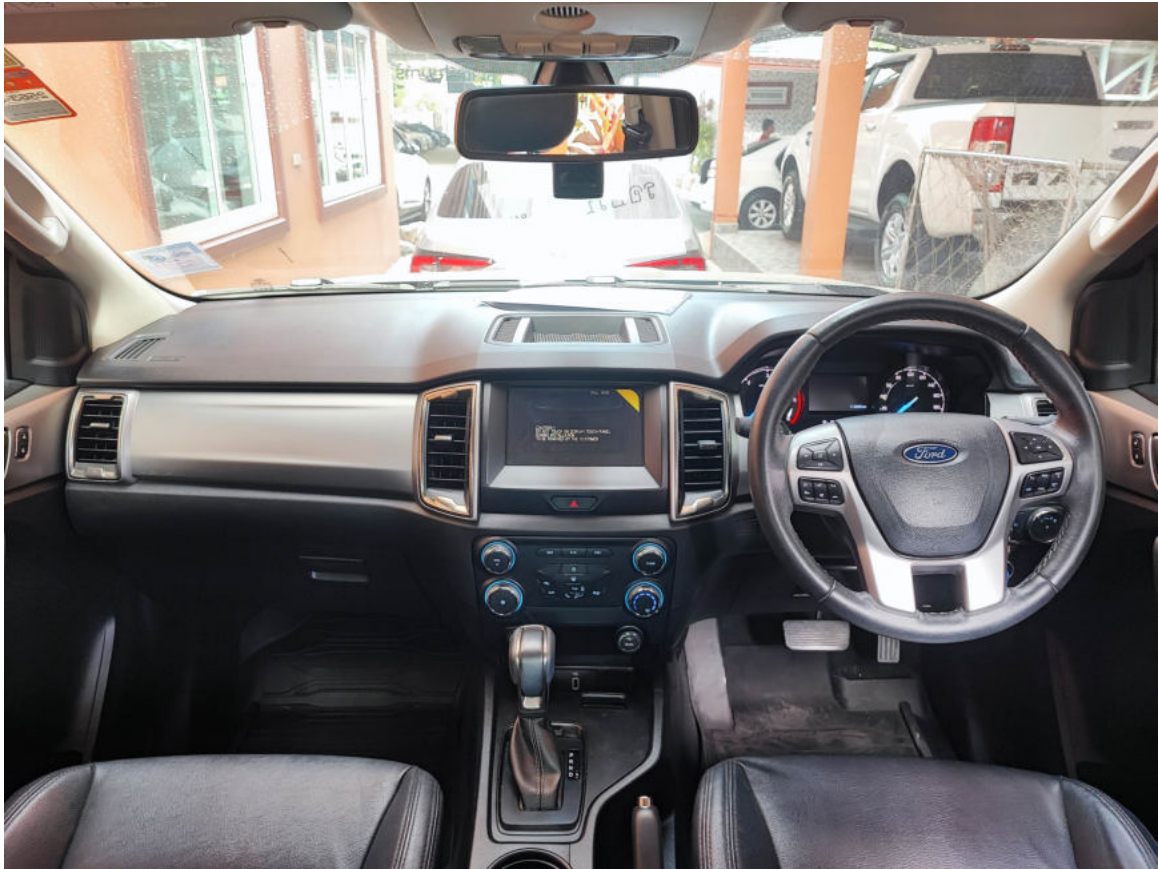
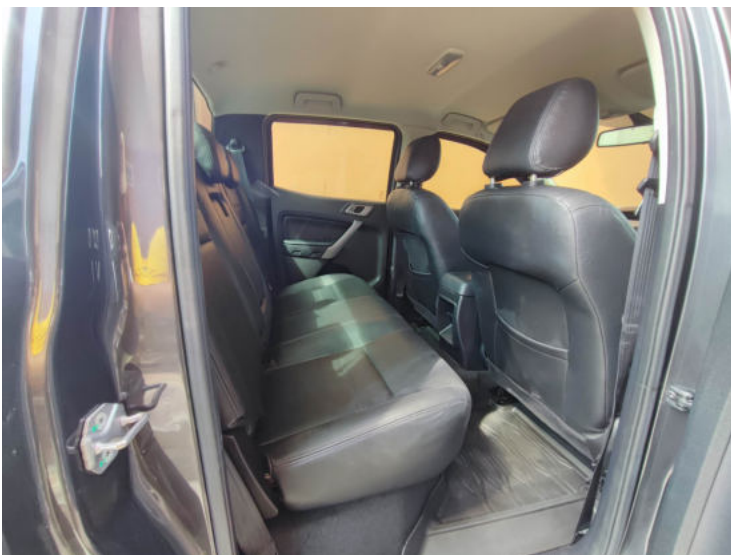
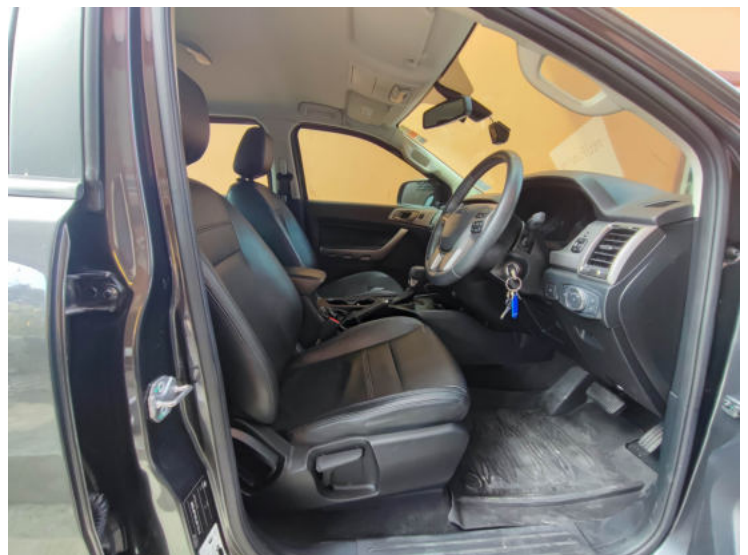
ภาพภายใน

รายการตรวจ 20 รายการ	สถานะ
2.1 สภาพที่นั่ง Seat Appearance	ดี (Good)
2.2 การทำงาน การปรับ และการล็อกเบาะ Seat Adjust functional	ดี (Good)
2.3 สภาพรางไต่เบาะ Seat slide adjust rail	ดี (Good)
2.4 เข็มขัดนิรภัย Seat Belts	ดี (Good)
2.5 แผงคอนโซลหน้า Other Trims	ดี (Good)
2.6 เครื่องเสียงภายในรถ Radio/ Multiplayer	ดี (Good)
2.7 ลำโพง Speaker working	ดี (Good)
2.8 ไล่ฝ้ากระจกหลัง Rear Window Demister	ดี (Good)
2.9 อุปกรณ์ปรับอากาศทำความเย็นและความร้อน Air Condition/Heater	ดี (Good)

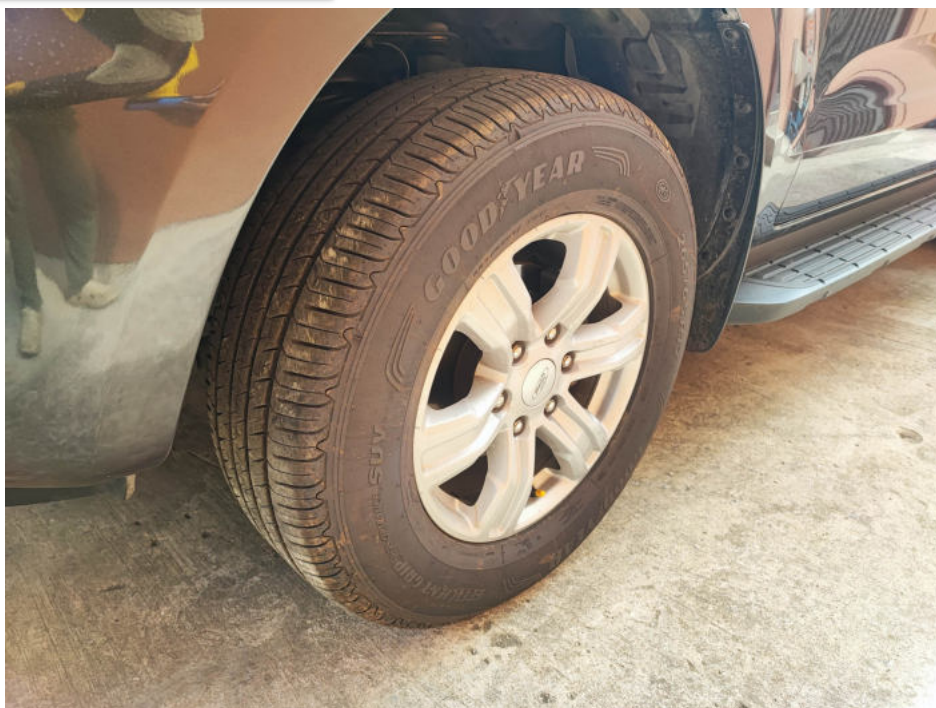
### ขอบยาง ล้อ

รายการตรวจ 8 รายการ	สถานะ
5.1 สภาพยางรถยนต์, สัปดาห์/ปี ผลิต Tires Appearance, Year	ดี (Good)
5.2 สภาพล้อ, ฝาครอบล้อ Wheel Rims Appearance	ดี (Good)
5.3 ล้อและยางอะไหล่ Spare Tire & Rim	ดี (Good)
5.4 คาลิปเปอร์เบรก และท่อน้ำมัน Brake Hose Callipers & Pipes	ดี (Good)
5.5 ผ้าดิสเบรก (หน้า/หลัง) Brake Pads (Front/Rear)	ดี (Good)
5.6 จานดิสเบรก (หน้า/หลัง) Brake Discs (Front/Rear)	ดี (Good)
5.7 ทรัมเบรกล้อหลัง Brakes and Drums any No Leakage	ดี (Good)
5.8 การทำงานของเบรกมือ Park Brake function	ดี (Good)

33/23

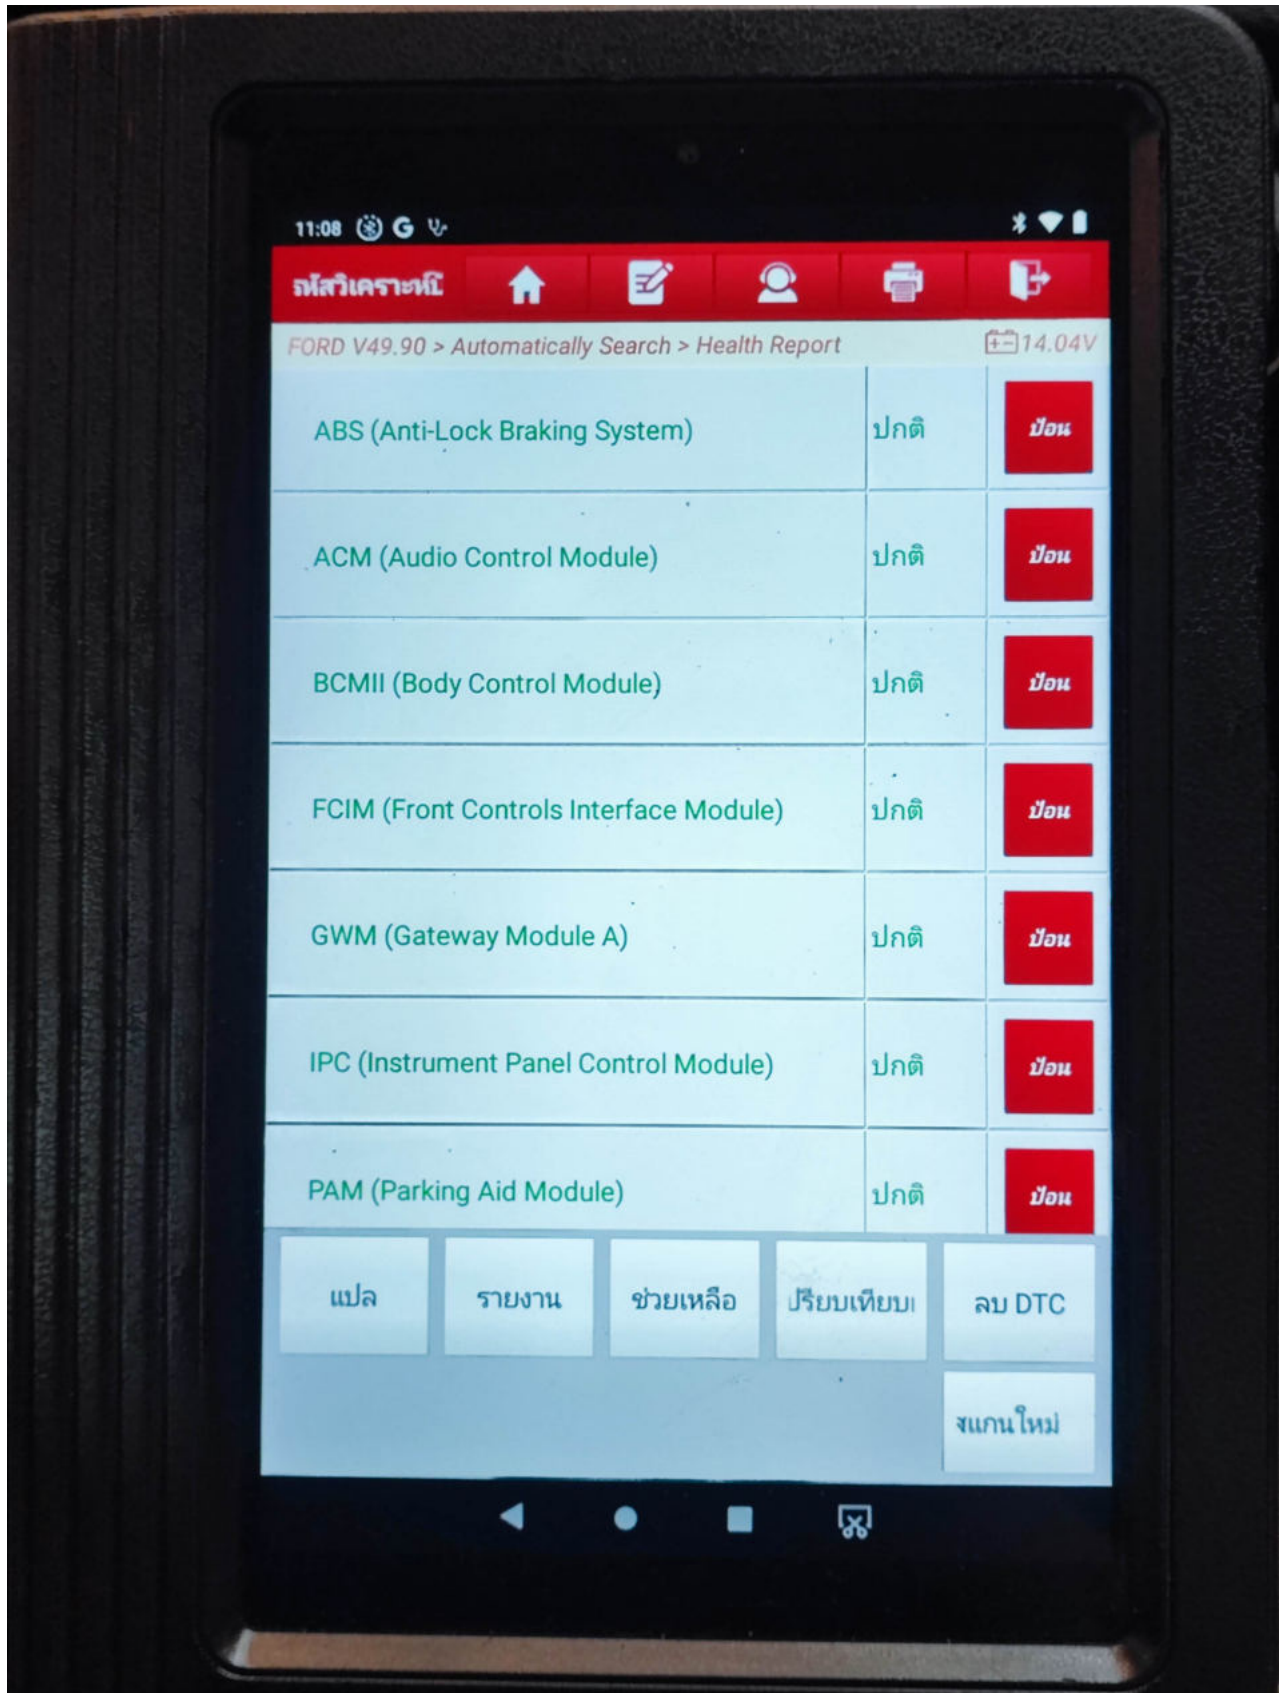
ภาพ OBD

2.17 ตรวจจับพฤติกรรมการขับขี่, ความเร็ว และเครื่องยนต์  
OBD II On-Board Diagnostics (OBD)
