I023/0237-58

Toyota Camry 2.0 G Extremo

Vehicle Inspection Report

สรุปผลการตรวจสอบสภาพรถ (Inspection Summary)

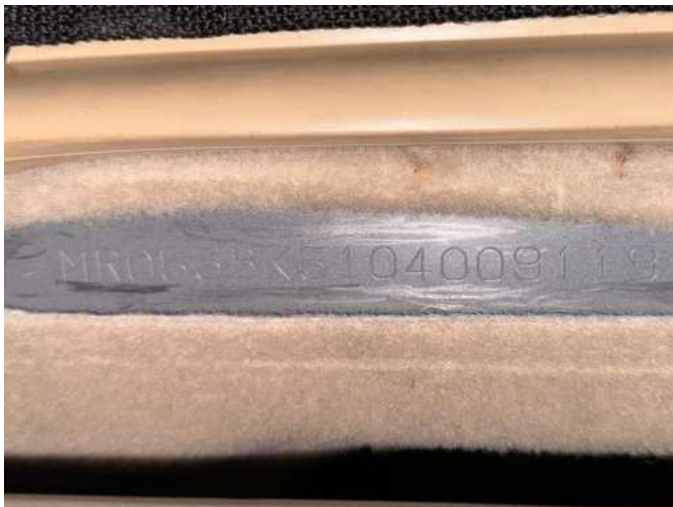
รูปเลขตัวถัง (VIN Picture): ▾

MR053BK5104009119

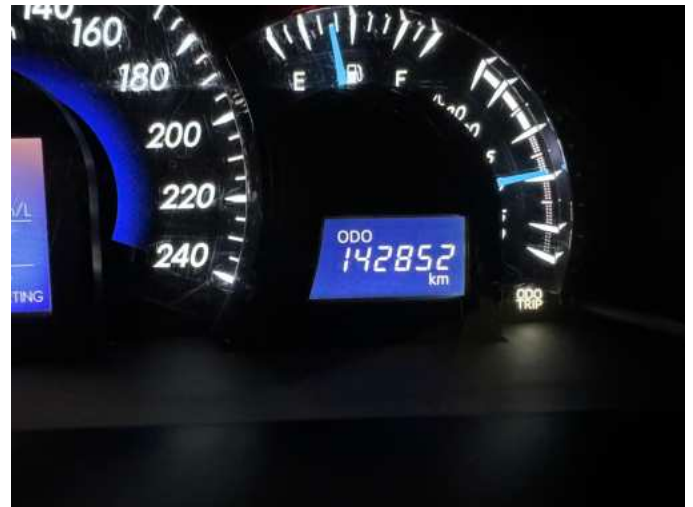
รูปเลขไมล์ (Mileage Picture) :

142852

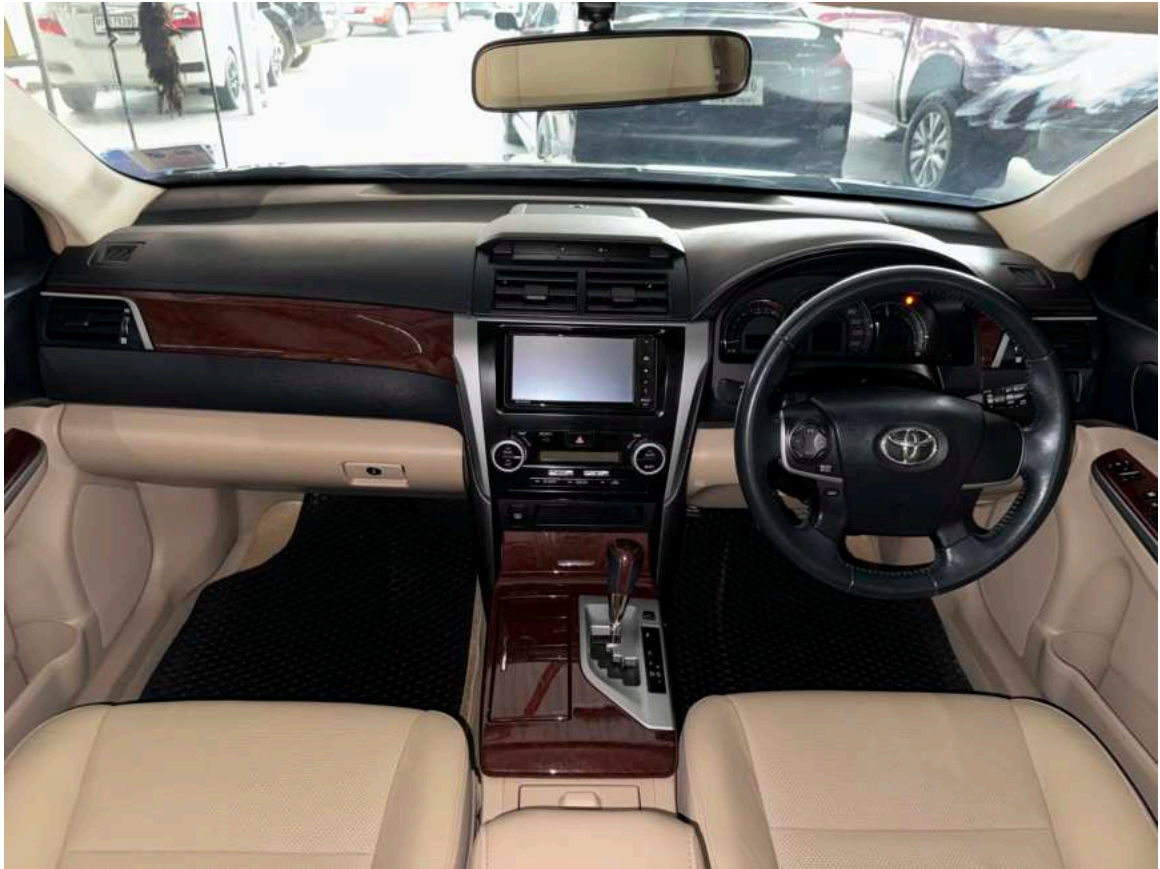
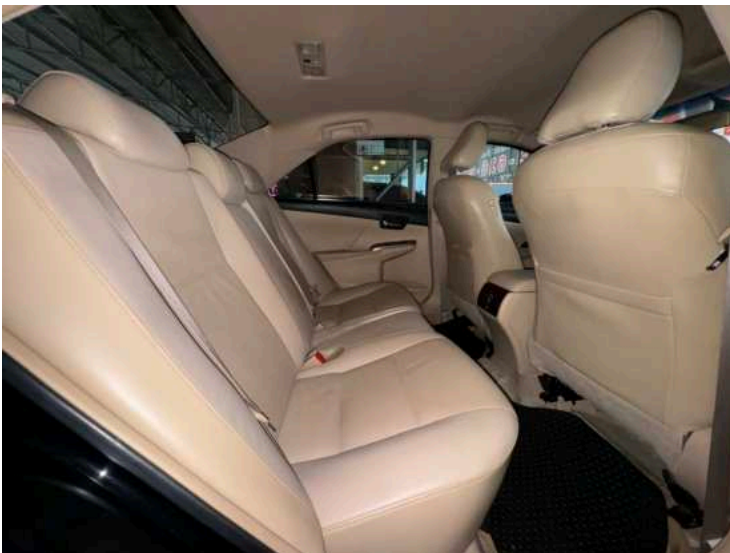
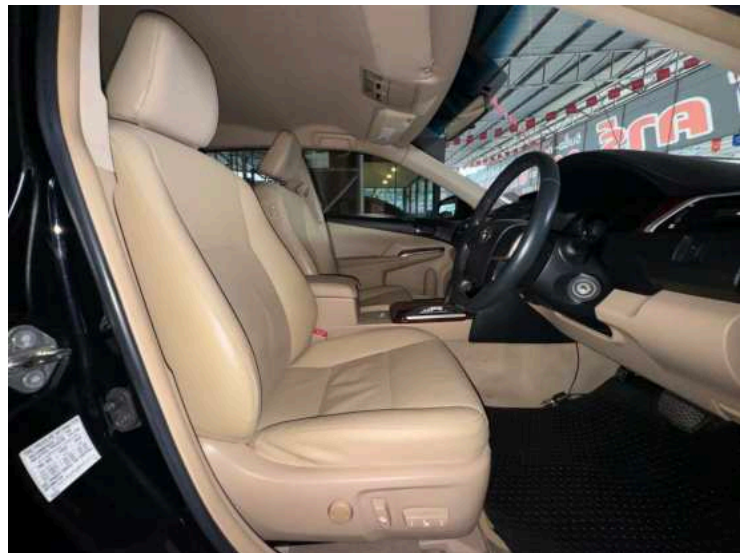
ภาพภายใน

ประเมินสภาพรวม: ผ่าน
อุปกรณ์หลัก/อุปกรณ์เสริมขณะขับที่:

- ✓ ระบบปรับอากาศ [ผ่าน]
- ✓ ไฟส่องสว่าง [ผ่าน]
- ✓ ไฟเลี้ยว/ไฟฉุกเฉิน [ผ่าน]
- ✓ หน้าปัดและมาตรวัด [ผ่าน]
- ✓ เข็มชี้ดัดนิกเกิล [ผ่าน]
- ✓ แตร [ผ่าน]
- ✓ เครื่องเล่นเพลง [ผ่าน]
- ✓ ระบบปัดน้ำฝน [ผ่าน]
- ✓ เบาะนั่งยึดแน่น [ผ่าน]
- ✓ กระจกไฟฟ้า [ผ่าน]

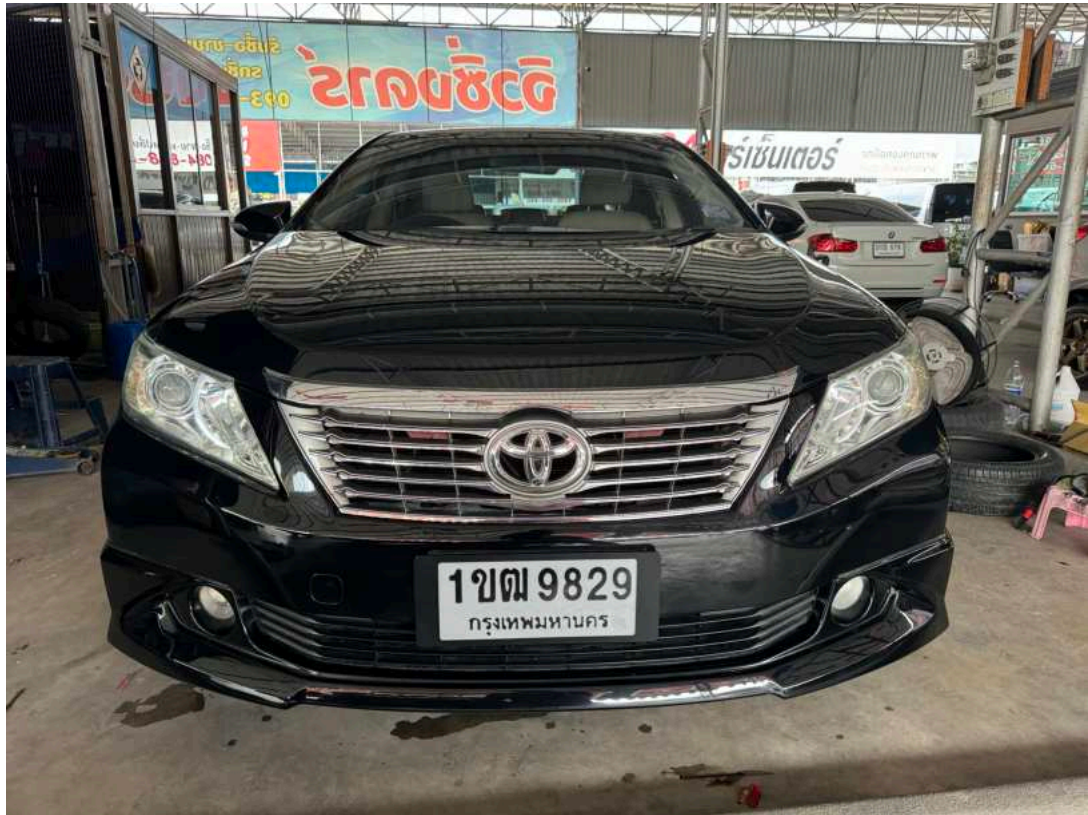
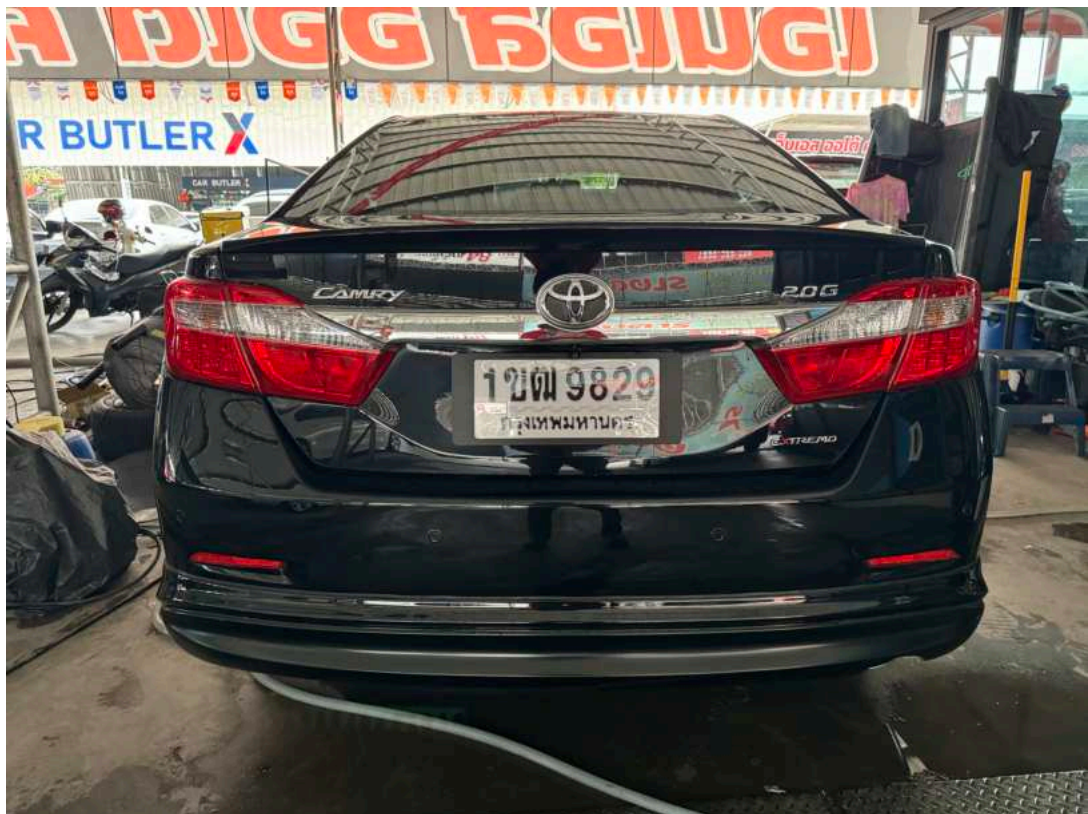
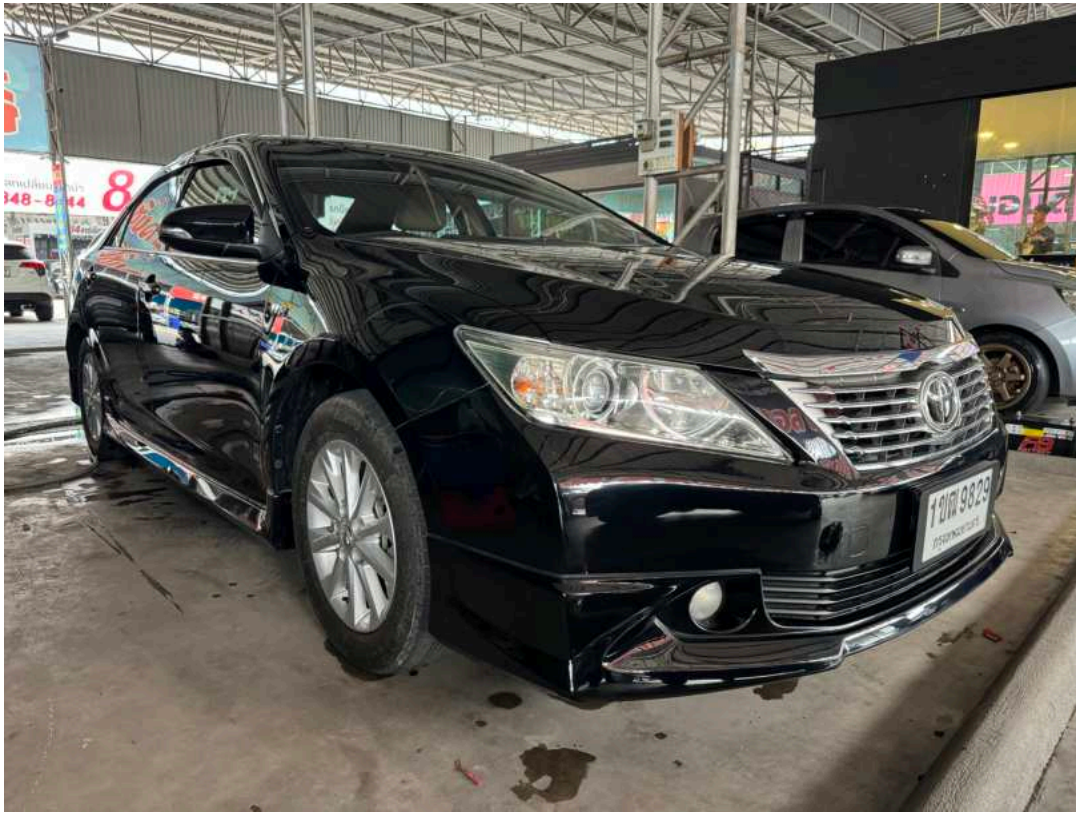
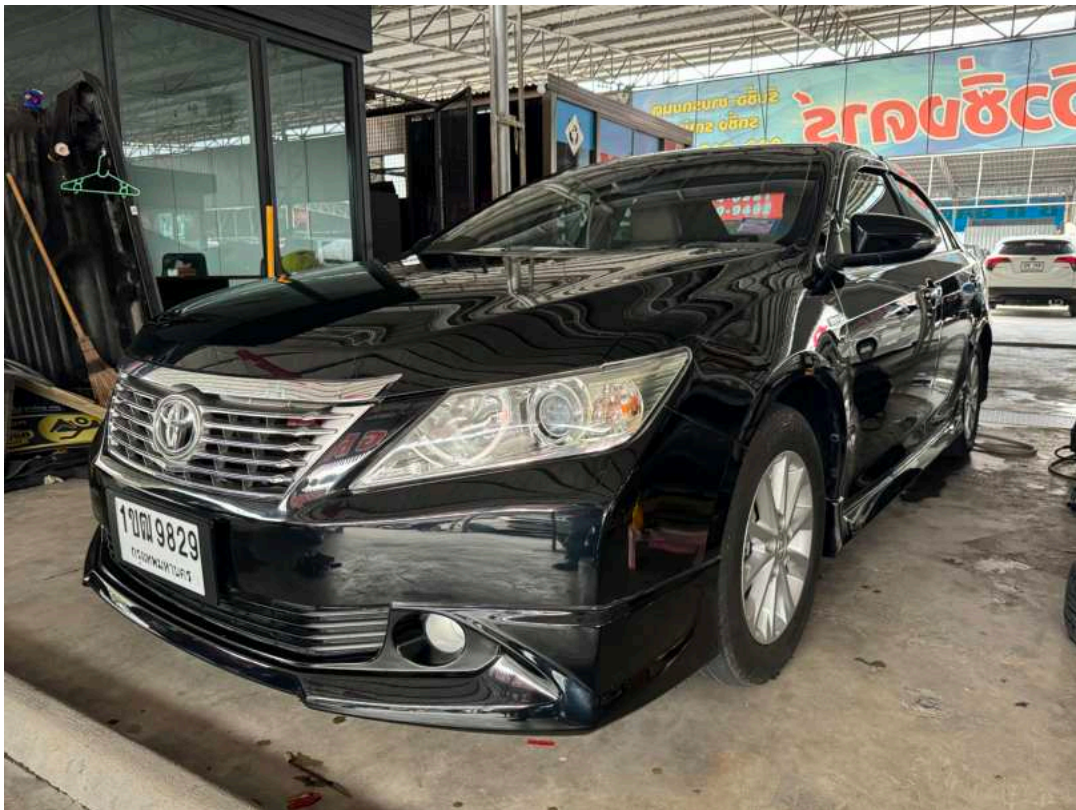
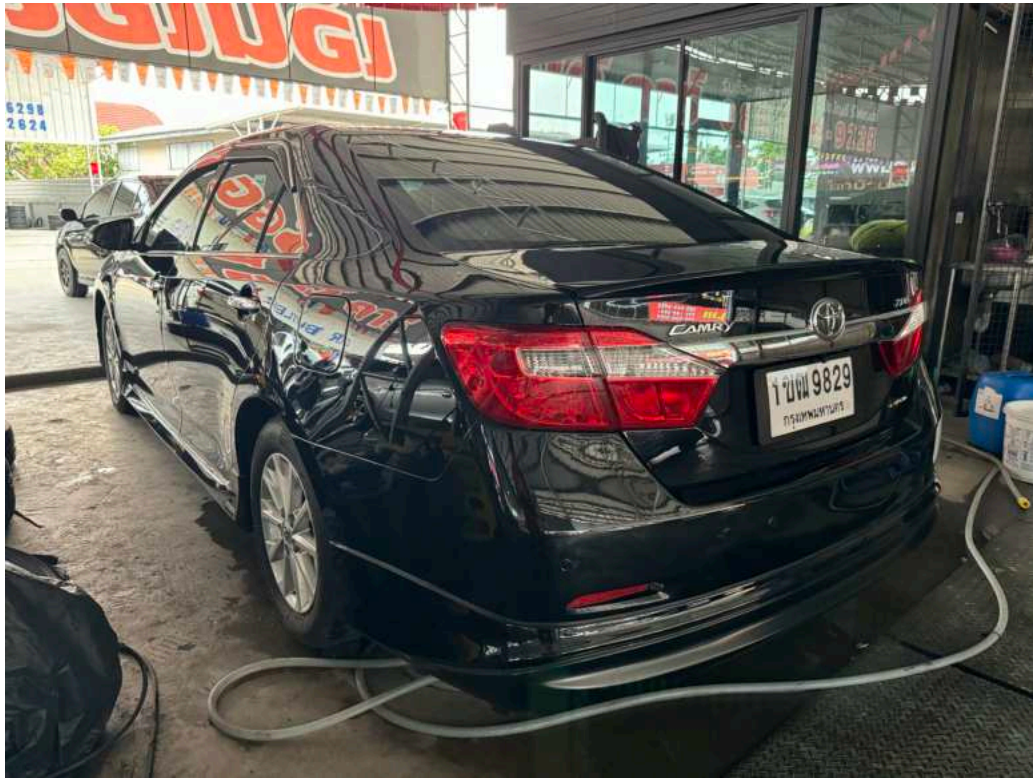
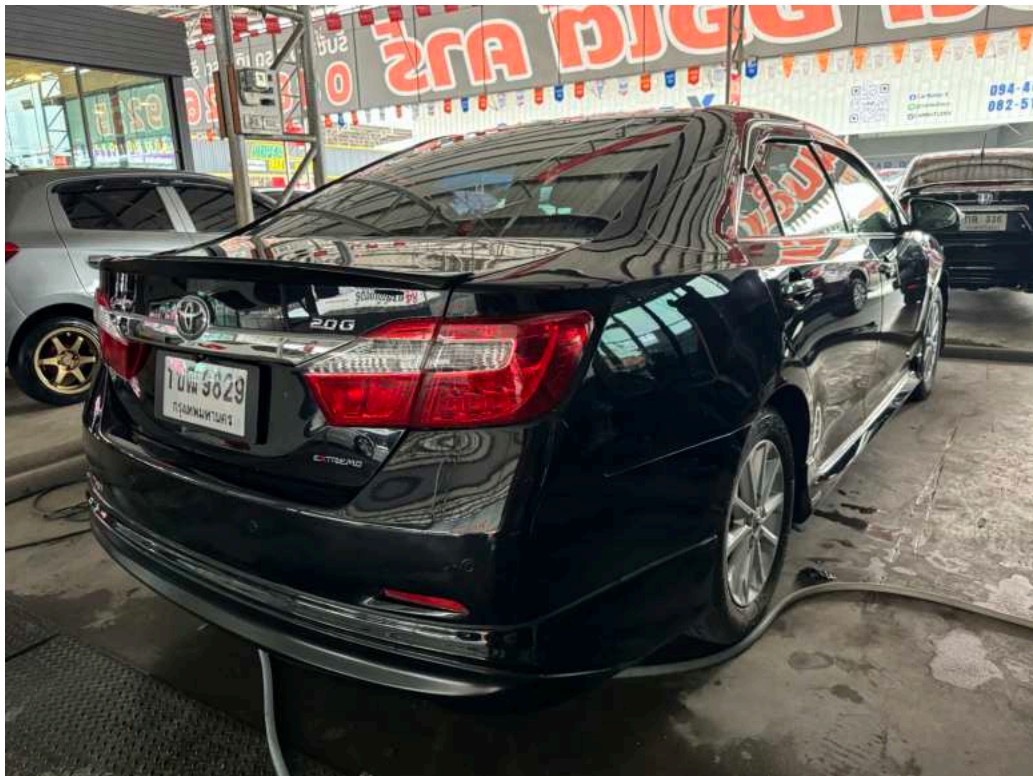
ภาพภายนอก

ประเมินสภาพรวม: ผ่าน
รายการที่รอการแก้ไข: ไม่พบรายการแก้ไข
ชิ้นส่วนประกอบตัวถังรถ

- ✓ แผ่นเพลทเลขตัวถังมองเห็นได้ชัดเจน
- ✓ ชิ้นส่วนประกอบตัวถังรถ ผ่านการวัดค่าความหนาของสีแล้ว
- ✓ สีสรถตรงตามเสาเอกสารถทะเบียน

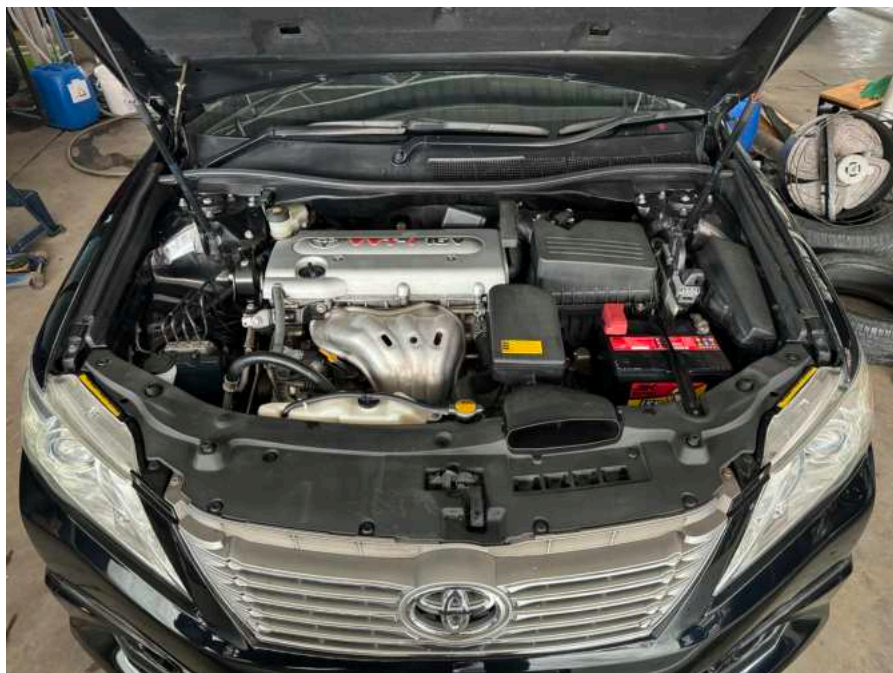
ภาพห้องเครื่อง

- ✓ รอบเดินเบาของเครื่องยนต์ปกติ
- ✓ ไม่มีปัญหาการสตาร์ทเครื่อง
- ✓ ระบบระบายความร้อนเครื่องยนต์แสดงค่าปกติ
- ✓ ไม่เกิดเสียงจากชิ้นส่วนหรือสายพานหน้าห้องเครื่อง
- ✓ ระบบเบรคไม่มีรอยร้าวซึม
- ✓ เครื่องยนต์ไม่มีคราบ/รอยร้าวซึม

Voltage	12.49	V
Rating	500	CCA
Current	476	CCA
Internal resistance	5.68	mΩ
State of Charge	69	%
State of Health	86	%
Status	GREAT

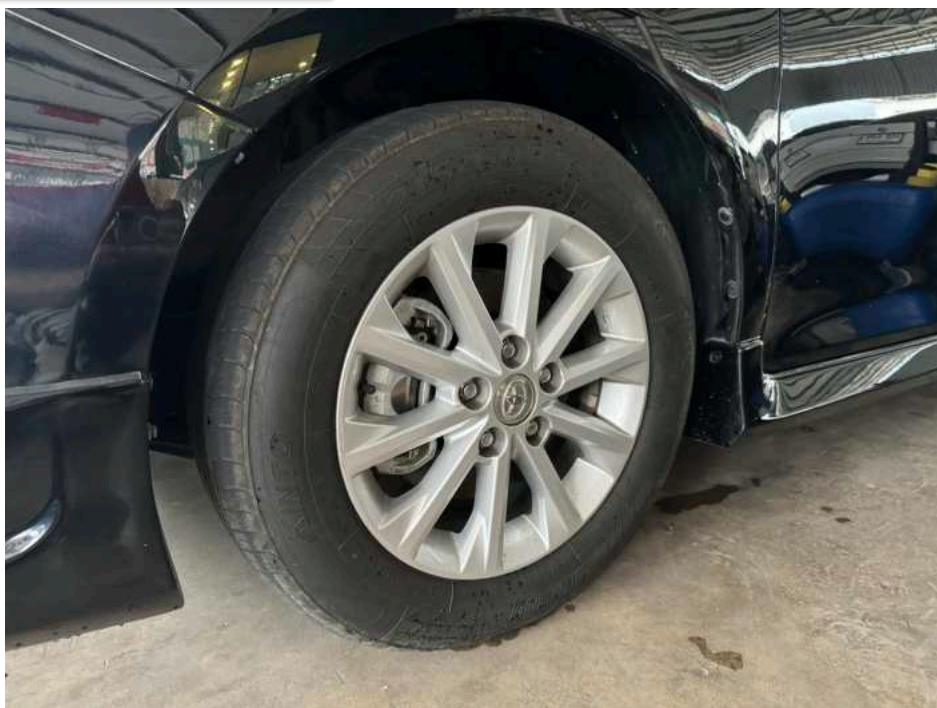
ขอบยาง ล้อ

รายการตรวจ 8 รายการ	สถานะ
5.1 สภาพยางรถยนต์, สัปดาห์/ปี ผลิต Tires Appearance, Year	ดี (Good)
5.2 สภาพล้อ, ฝาครอบล้อ Wheel Rims Appearance	ดี (Good)
5.3 ล้อและยางอะไหล่ Spare Tire & Rim	ดี (Good)
5.4 คาลิเปอร์เบรก และท่อน้ำมัน Brake Hose Callipers & Pipes	ดี (Good)
5.5 ผ้าดิสเบรก (หน้า/หลัง) Brake Pads (Front/Rear)	ดี (Good)
5.6 จานดิสเบรก (หน้า/หลัง) Brake Discs (Front/Rear)	ดี (Good)
5.7 ทรัมเบรกล้อหลัง Brakes and Drums any No Leakage	ดี (Good)
5.8 การทำงานของเบรกมือ Park Brake function	ดี (Good)

19/23

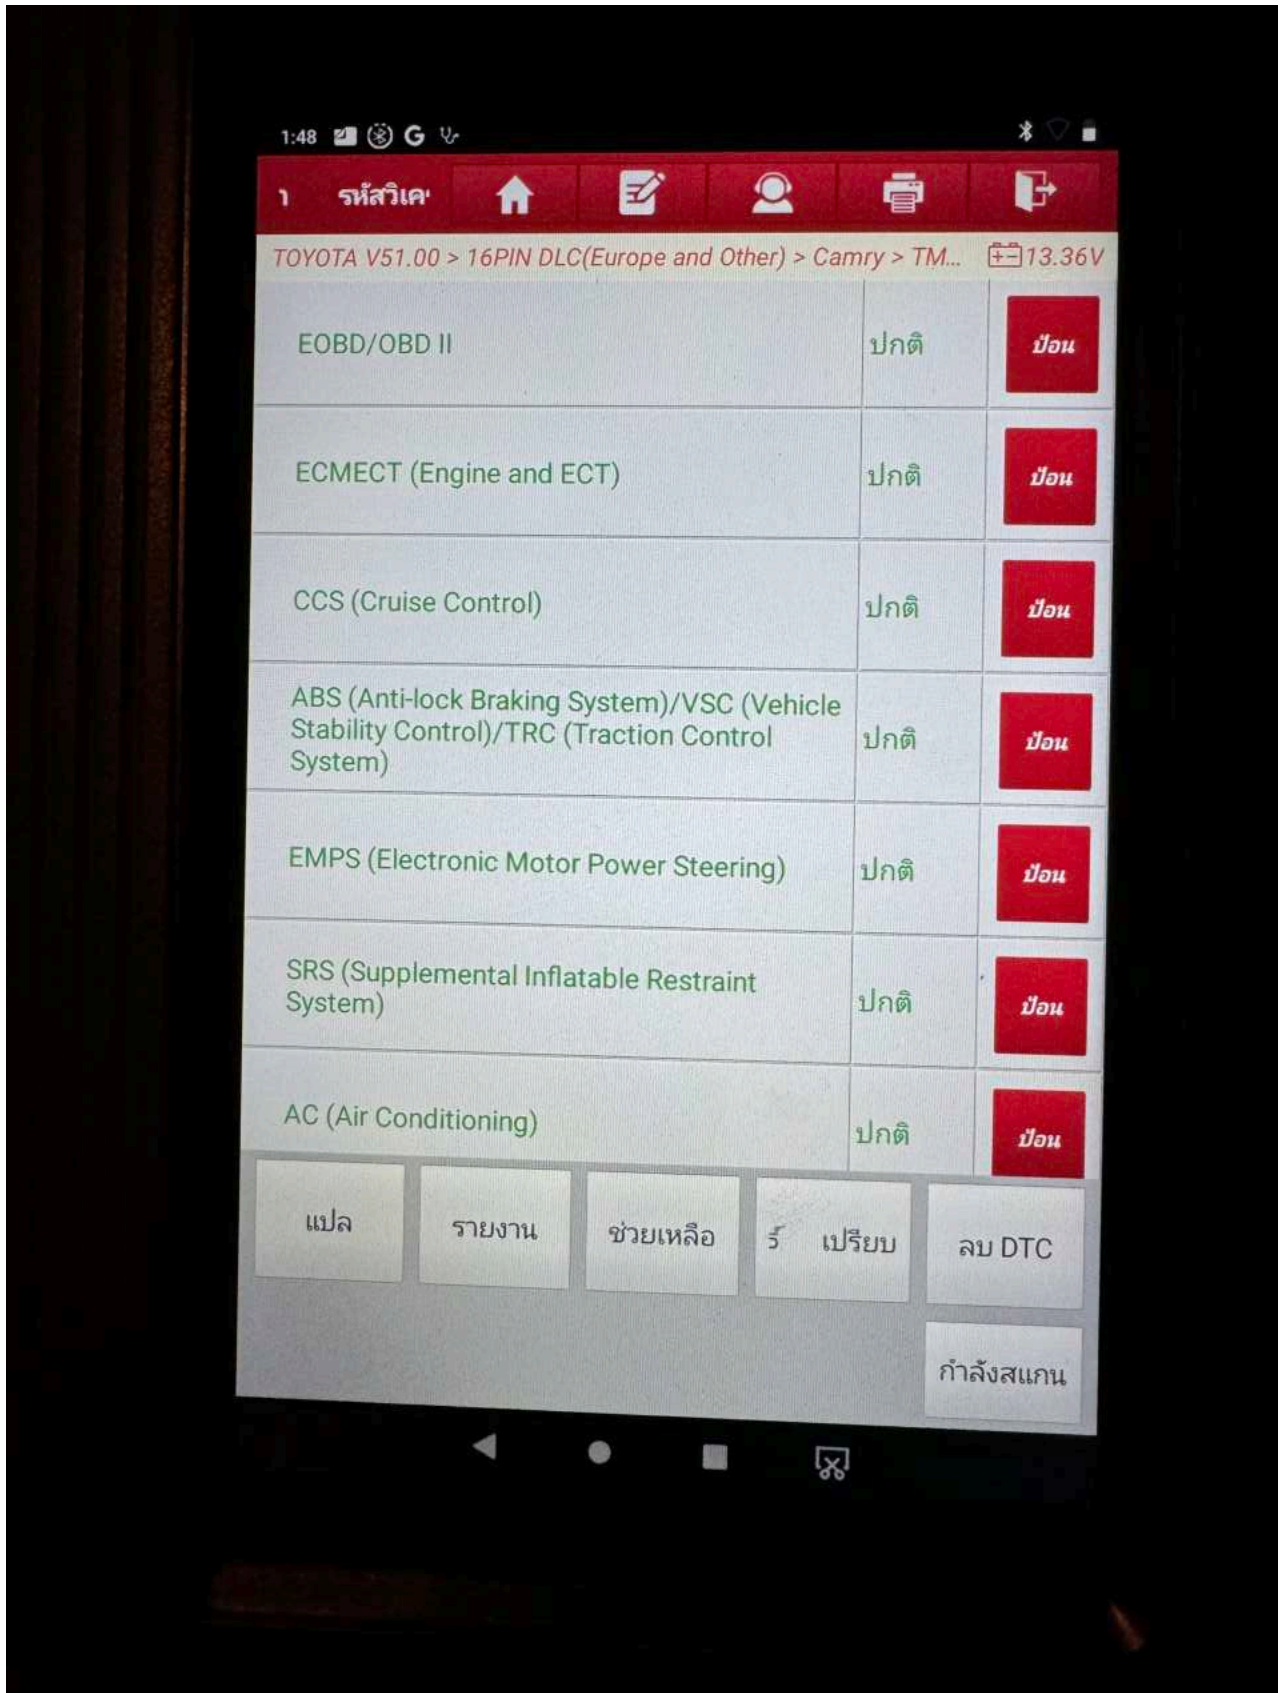
ภาพ OBD

2.17 ตรวจจับพฤติกรรมรถ, ความเร็ว และเครื่องยนต์
OBD II On-Board Diagnostics (OBD)
