I024/0165-37

Hyundai H-1 2.5 Deluxe

INSPECTION
BY ONE2CAR

Vehicle Inspection Report

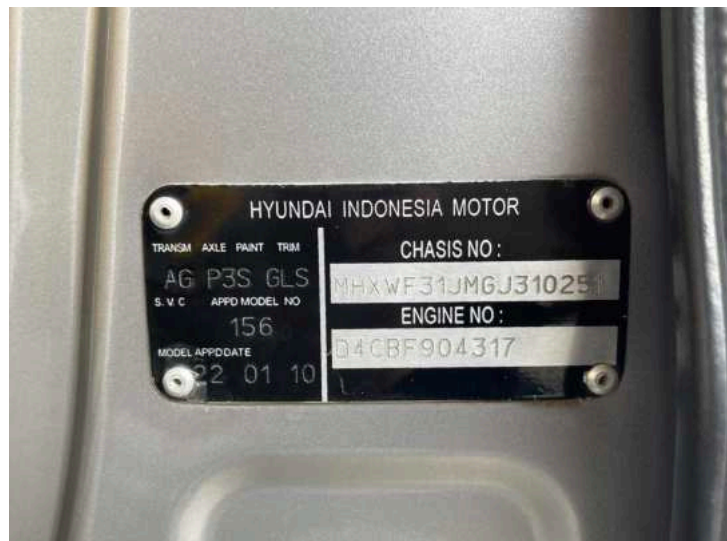
รูปแผ่นPlate ▾

- ✓ แผ่นเพลทเลขตัวถังมองเห็นได้ชัดเจน
- ✓ ชิ้นส่วนประกอบตัวถังรถ ผ่านการวัดค่าความหนาของสีแล้ว
- ✓ สีรถตรงตามเสาเสาเอกสารจดทะเบียน

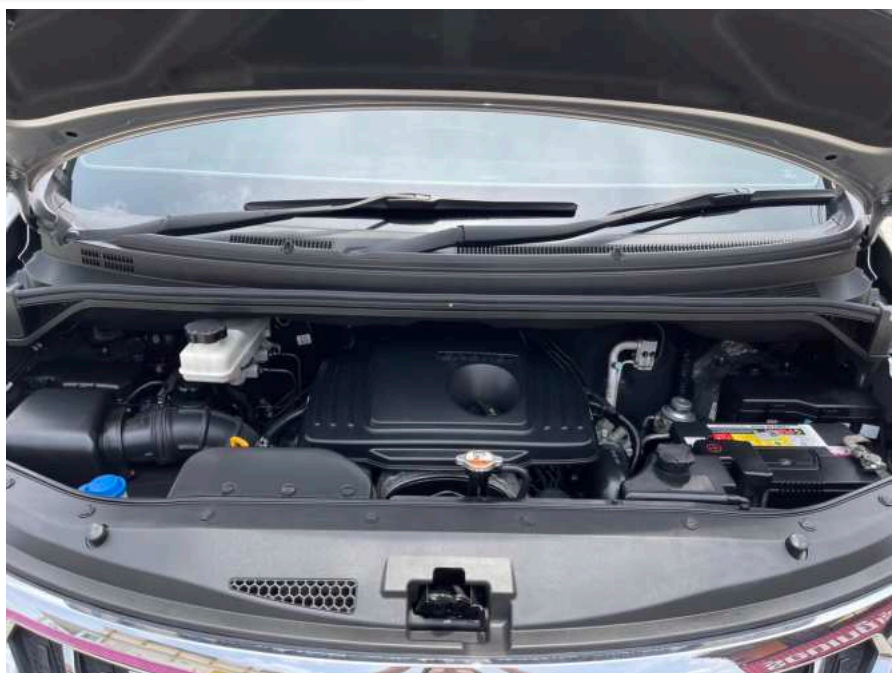
ภาพห้องเครื่อง

Voltage	12.57	V
Rating	800	CCA
Current	625	CCA
Internal resistance	4.47	mΩ
State of Charge	96	%
State of Health	61	%
Status	GOOD

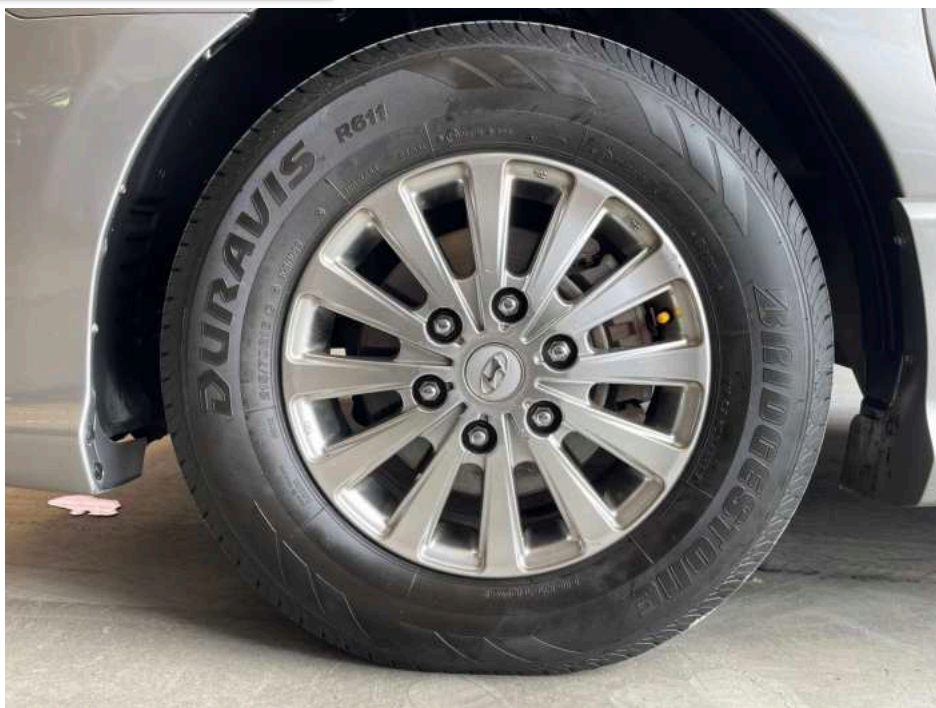
ขอบยาง ล้อ

34/23
