1023/0343-2

Lexus RX270 2.7

INSPECTION
BY ONE2CAR

Vehicle Inspection Report สรุปผลการตรวจสอบ (Inspection Summary)

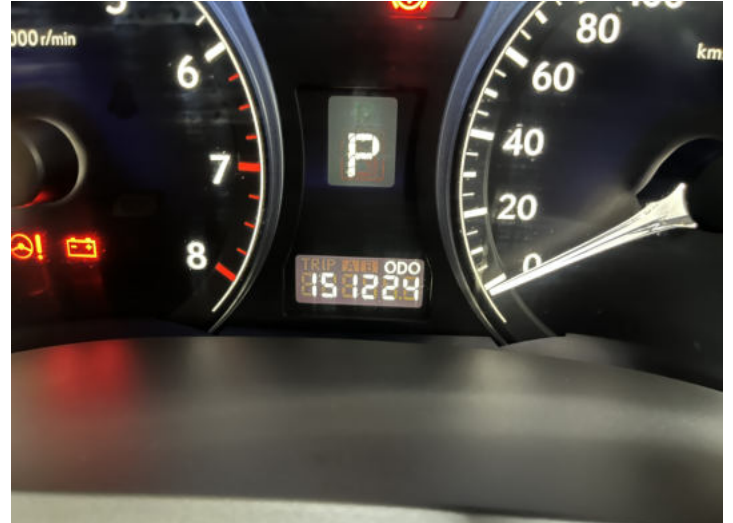
รูปเลขไมล์ (Mileage Picture) : ▾

151224

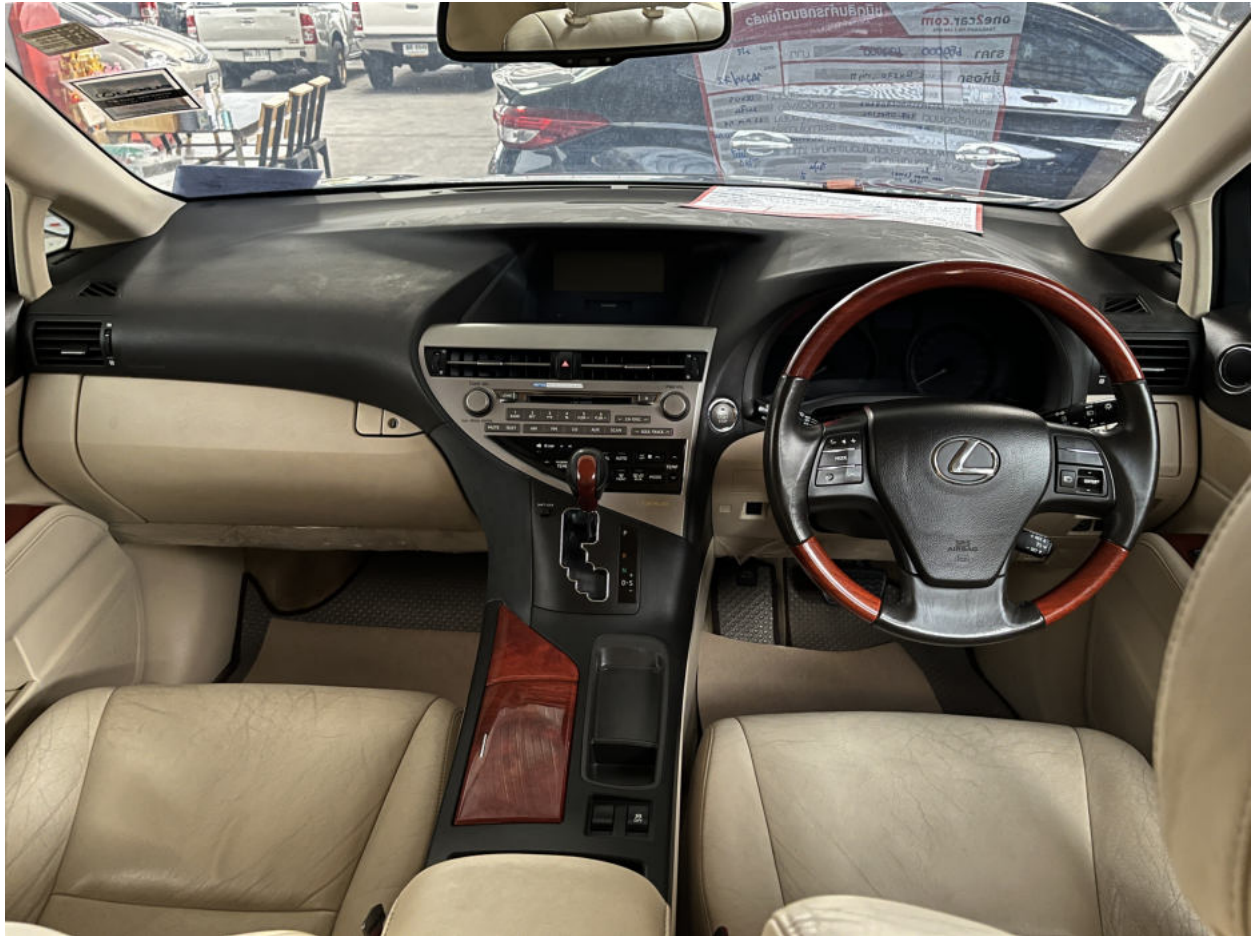
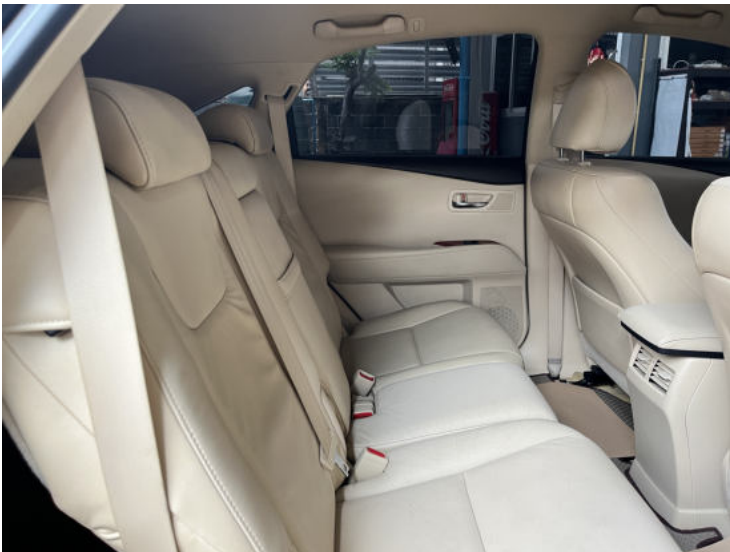
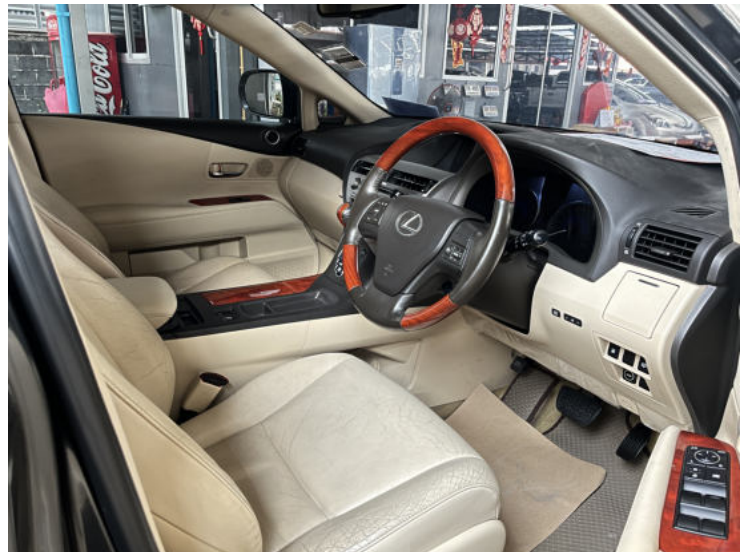
ภาพภายใน

รายการตรวจ 4 รายการ	สถานะ
2.1 สภาพที่นั่ง Seat Appearance	ดี (Good)
2.2 การทำงาน การปรับ และการล็อกเบาะ Seat Adjust functional	ดี (Good)
2.3 สภาพรางไต่เบาะ Seat slide adjust rail	ดี (Good)
2.4 เข็มขัดนิรภัย Seat Belts	ดี (Good)
