I023/0216-50

Honda Accord 2.4 EL i-VTEC

Apr 1, 2024

# Vehicle Inspection Report

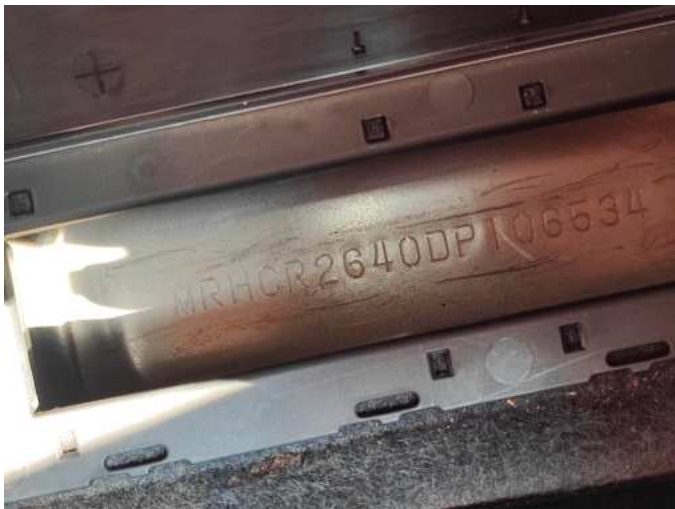
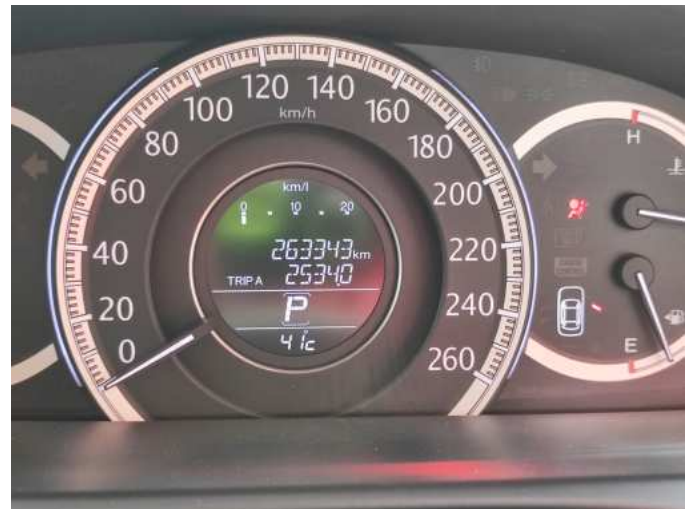
รูปเลขไมล์ (Mileage Picture) :

263343

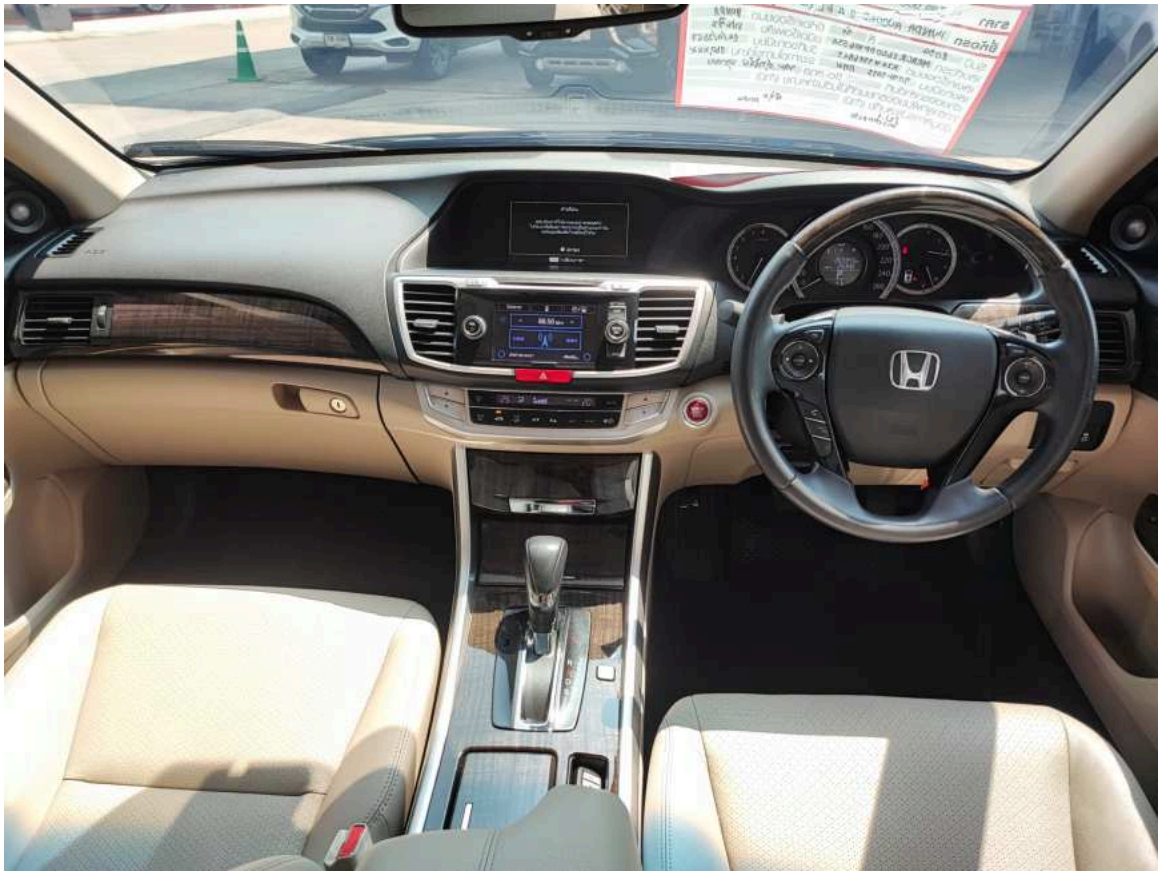
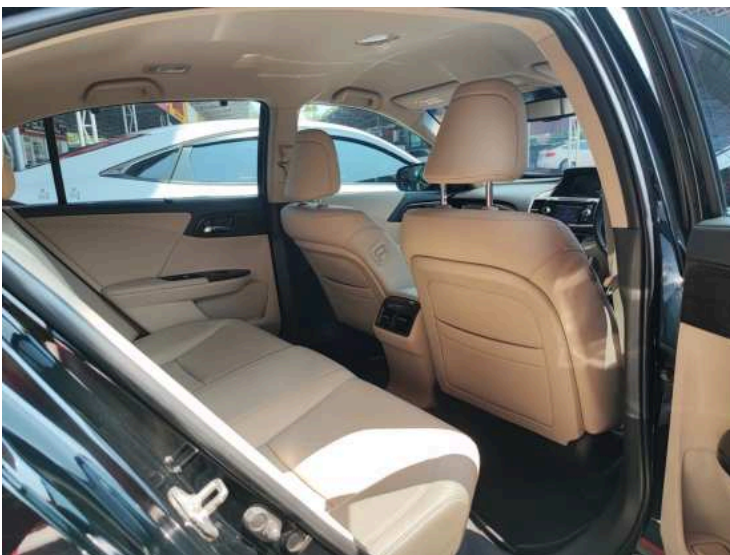
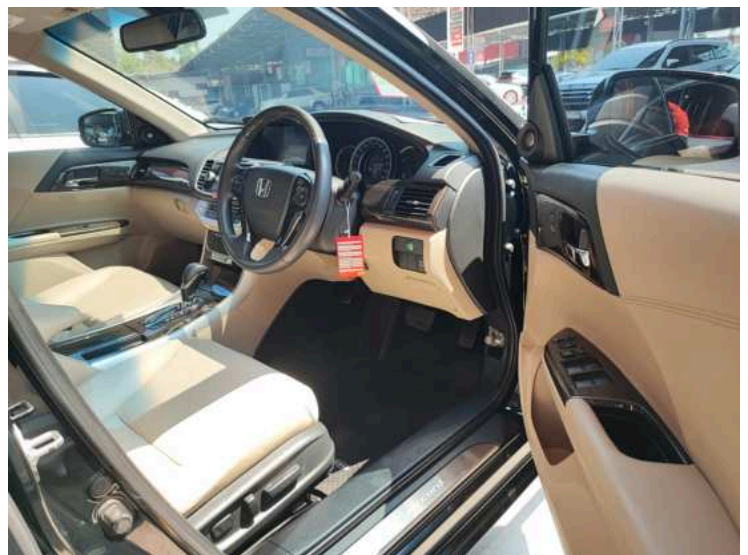
### ภาพภายใน

รายการตรวจ 20 รายการ	สถานะ
2.1 สภาพที่นั่ง Seat Appearance	ดี (Good)
2.2 การทำงาน การปรับ และการล็อกเบาะ Seat Adjust functional	ดี (Good)
2.3 สภาพรางไต่เบาะ Seat slide adjust rail	ดี (Good)
2.4 เข็มขัดนิรภัย Seat Belts	ดี (Good)
2.5 แผงคอนโซลหน้า Other Trims	ดี (Good)
2.6 เครื่องเสียงภายในรถ Radio/ Multiplayer	ดี (Good)
2.7 ลำโพง Speaker working	ดี (Good)
2.8 ไล่ฝ้ากระจกหลัง Rear Window Demister	ดี (Good)
2.9 อุปกรณ์ปรับอากาศทำความเย็นและความร้อน Air Condition/Heater	ดี (Good)

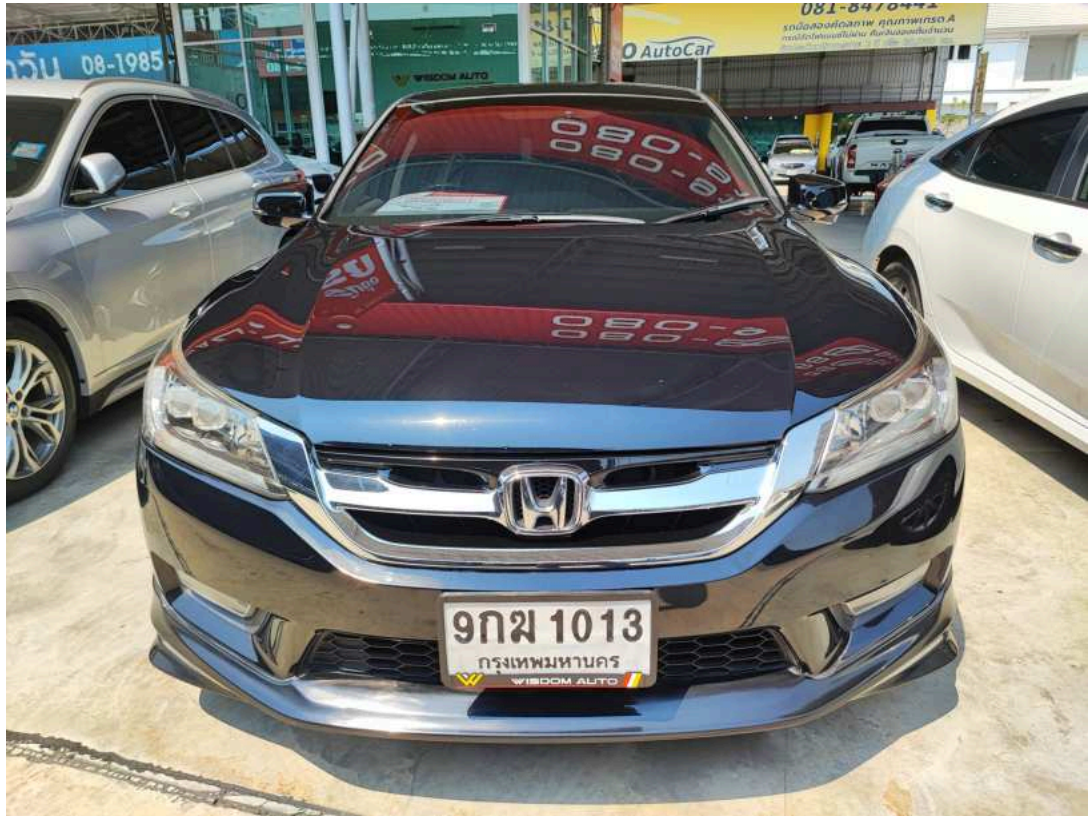
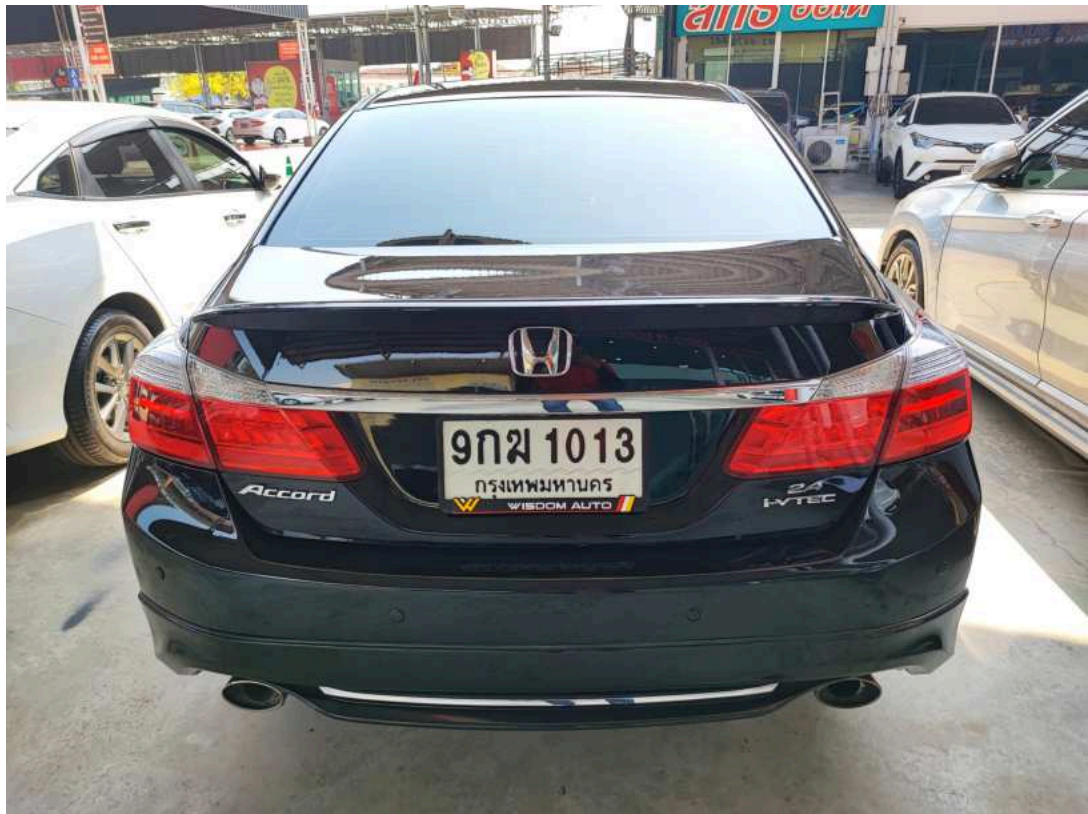
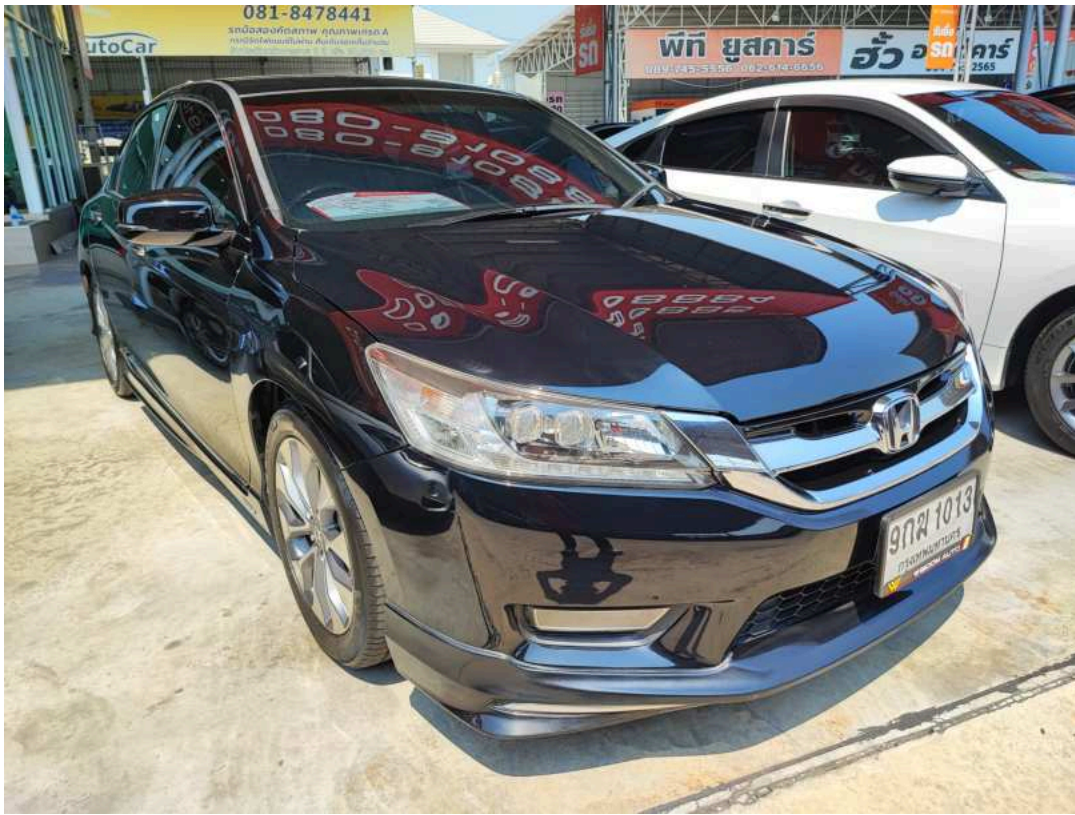
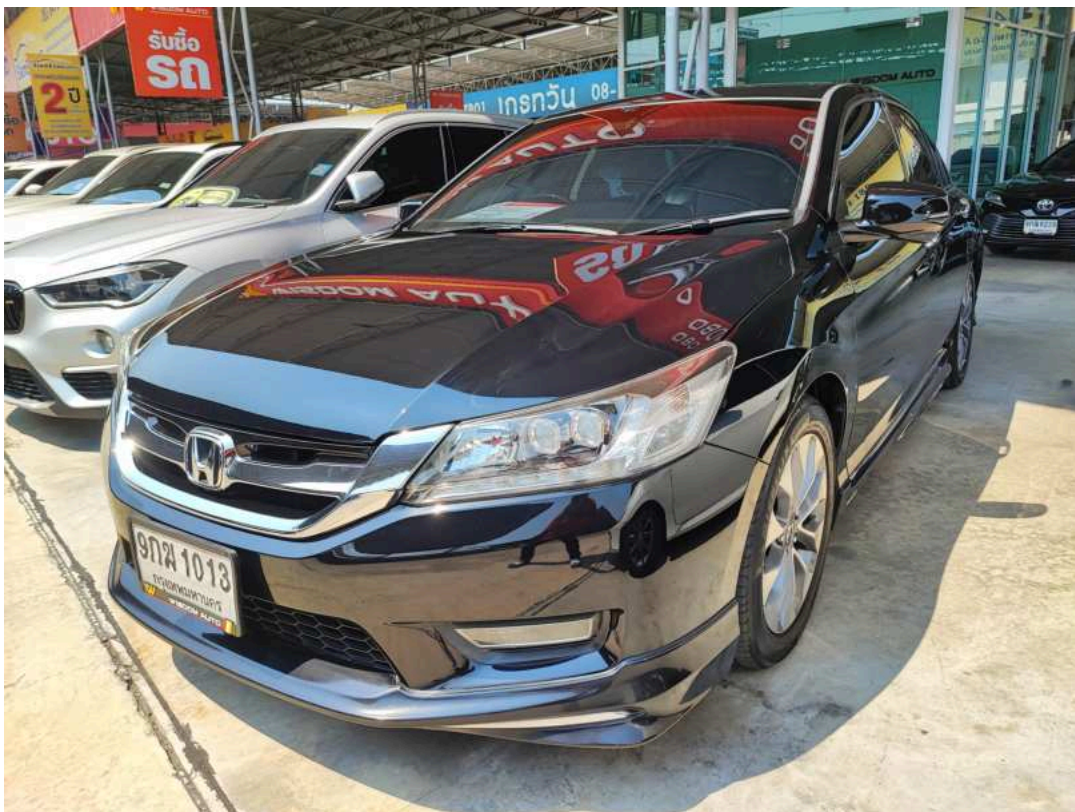
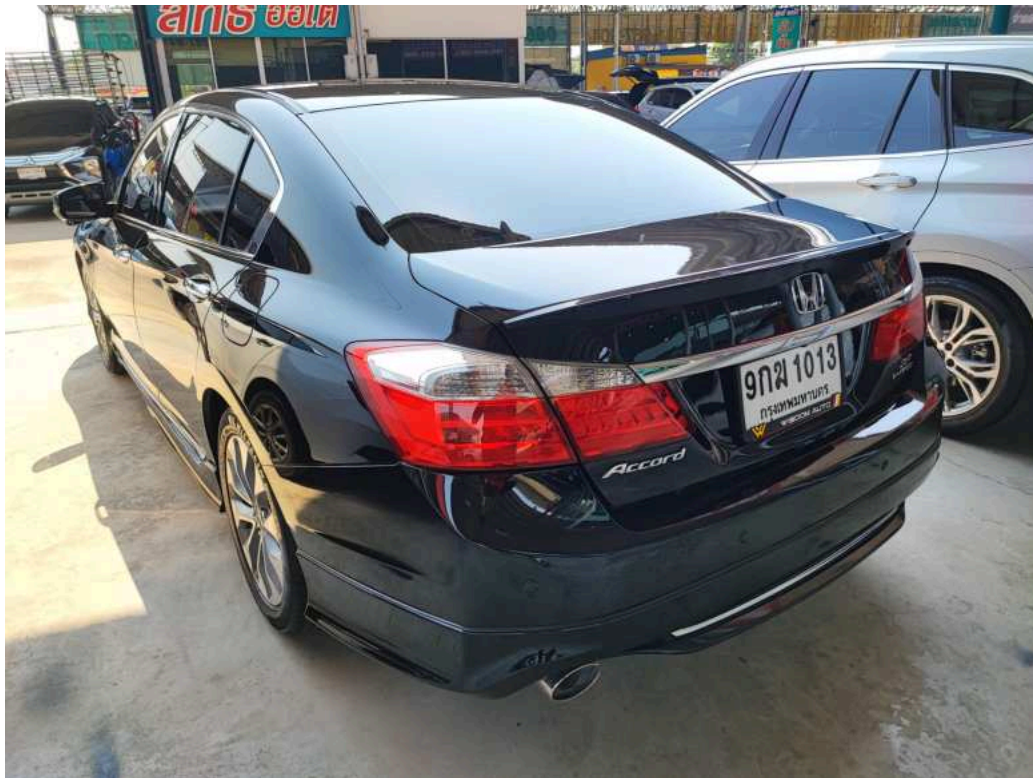
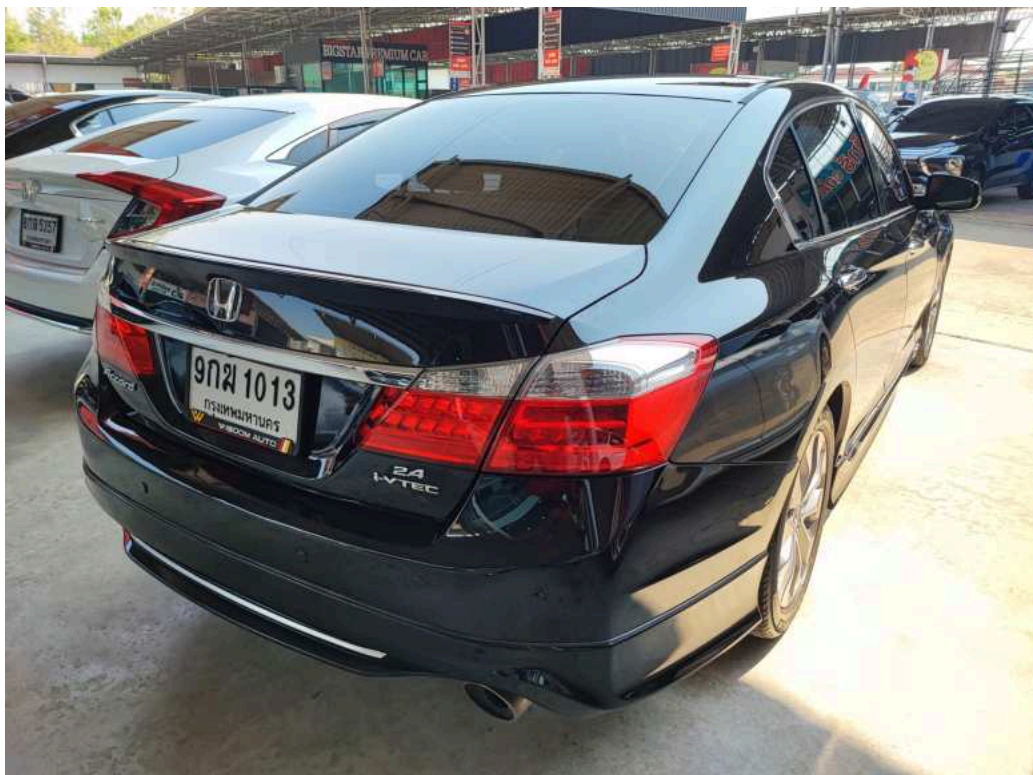
ภาพภายนอก

ประเมินสภาพรวม: ผ่าน  
รายการที่รอการแก้ไข: ไม่พบรายการแก้ไข  
ชิ้นส่วนประกอบตัวถังรถ

- ✓ แผ่นเพลทเลขตัวถังมองเห็นได้ชัดเจน
- ✓ ชิ้นส่วนประกอบตัวถังรถ ผ่านการวัดค่าความหนาของสีแล้ว
- ✓ สีรถตรงตามเสาเสาเอกเสาจตทะเบียน

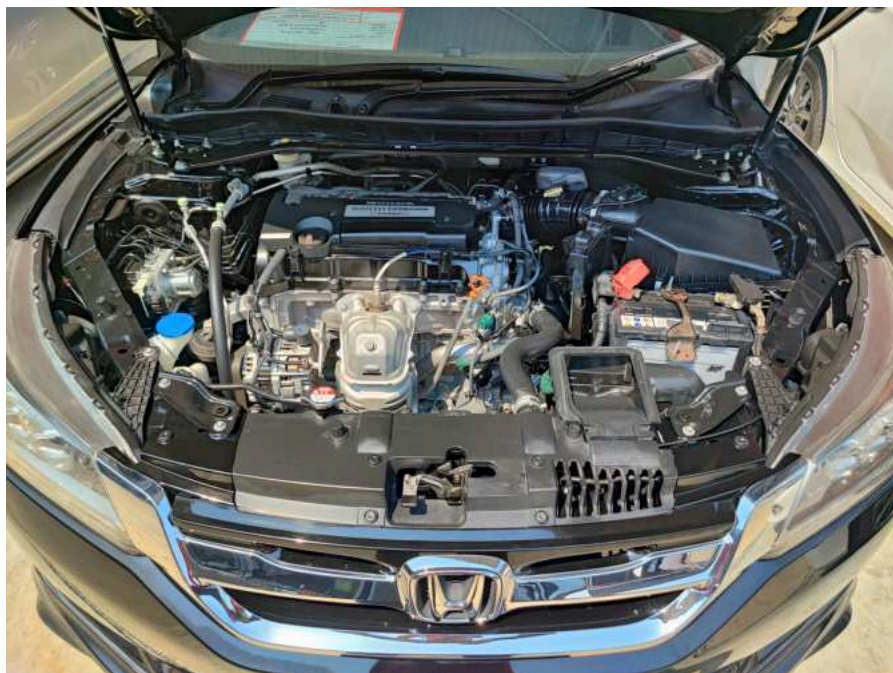
### ภาพห้องเครื่อง

Voltage	12.58	V
Rating	450	CCA
Current	342	CCA
Internal resistance	8.17	mΩ
State of Charge	78	%
State of Health	59	%
Status	CAUTION

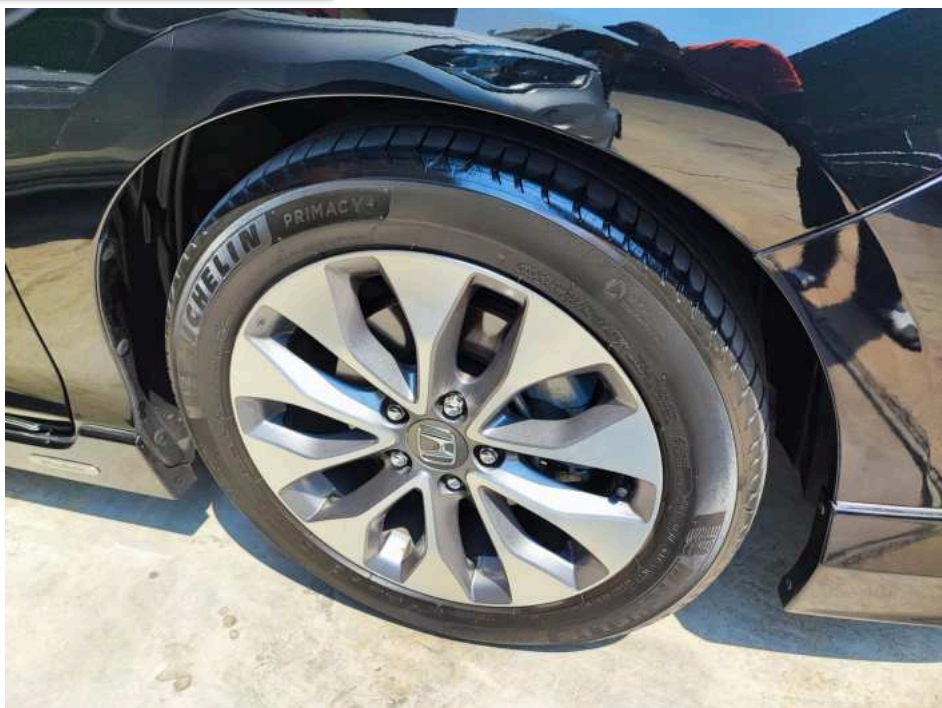
#### ขอบยาง ล้อ

11/22

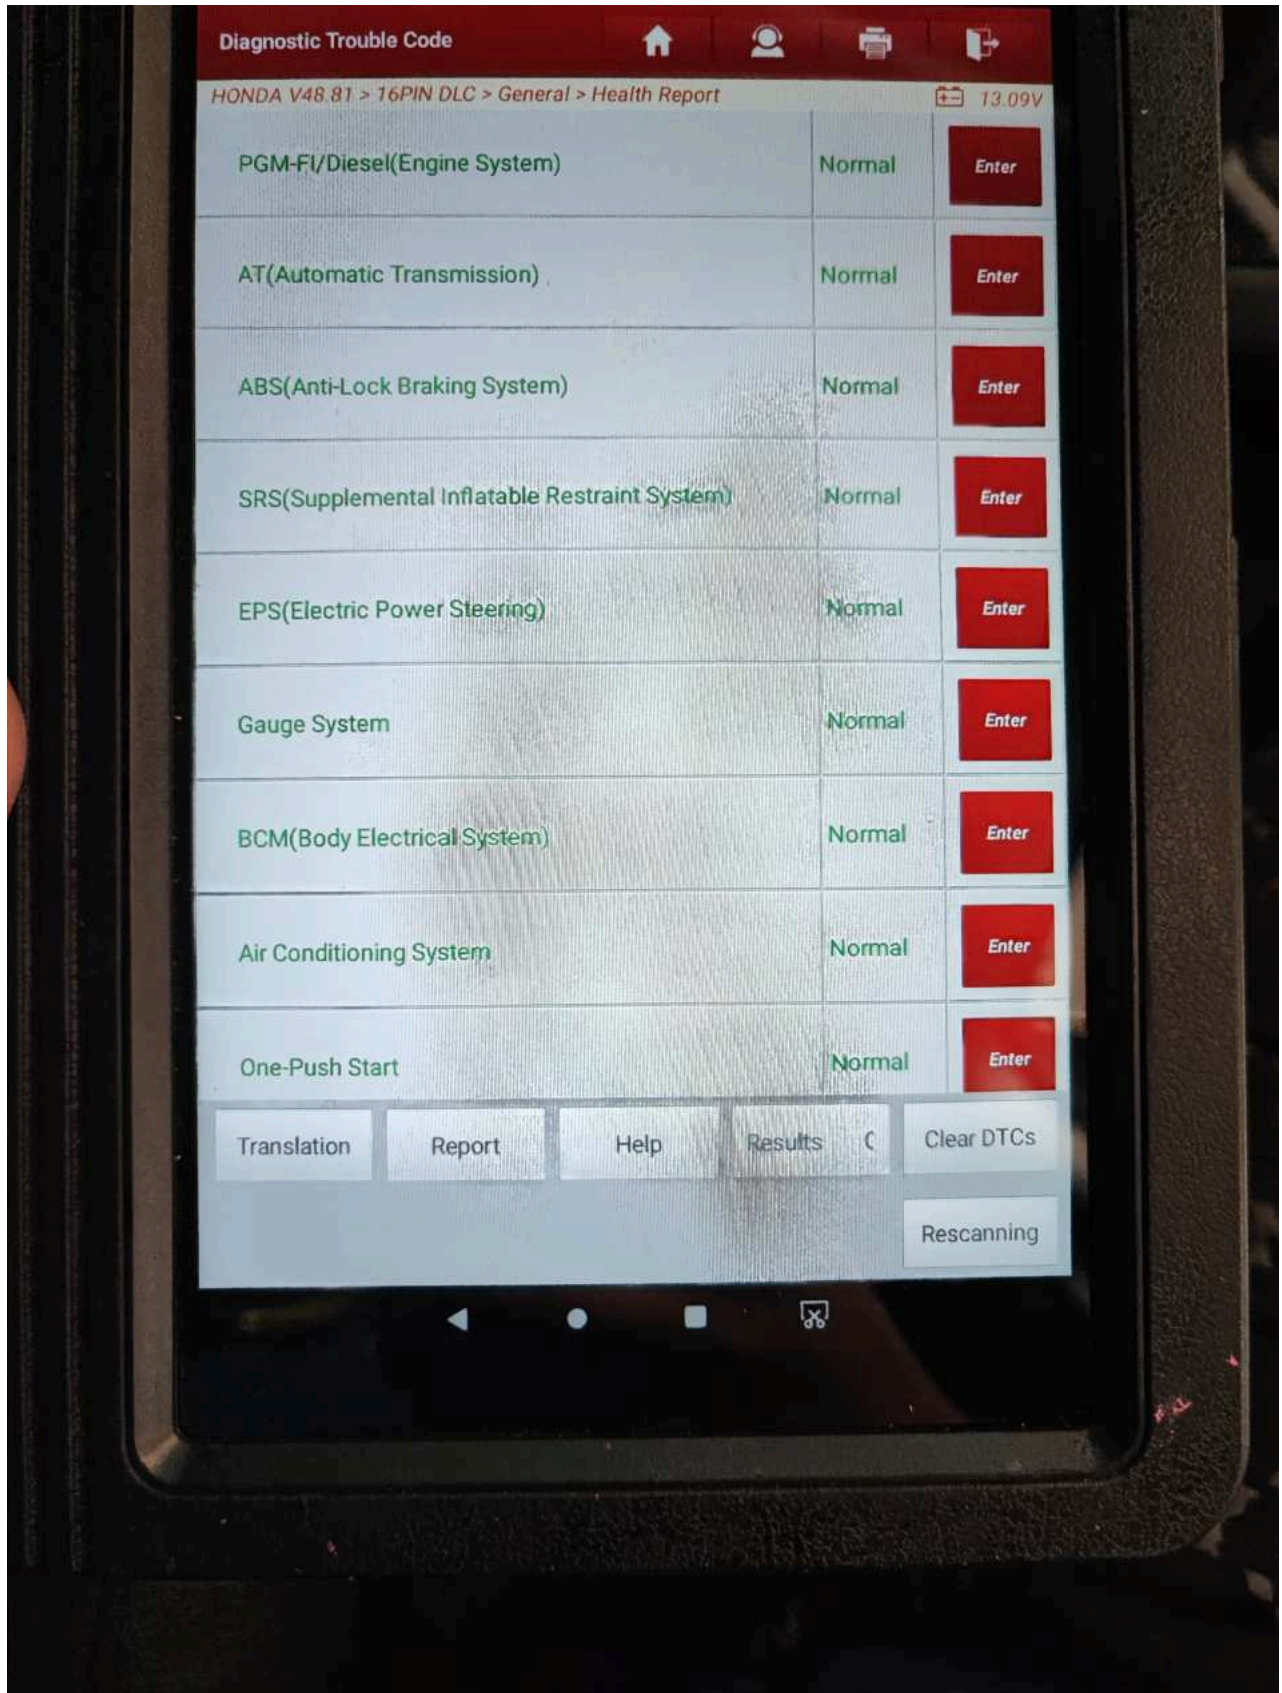
ภาพ OBD

2.17 ตรวจจับพฤติกรรมรถ , ความเร็ว และเครื่องยนต์  
OBD II On-Board Diagnostics (OBD)
