I024/0023-10

Honda Civic 2.0 e-HEV EL+

Feb 23, 2024

Vehicle Inspection Report สรุปผลการตรวจสภาพรถ (Inspection Summary)

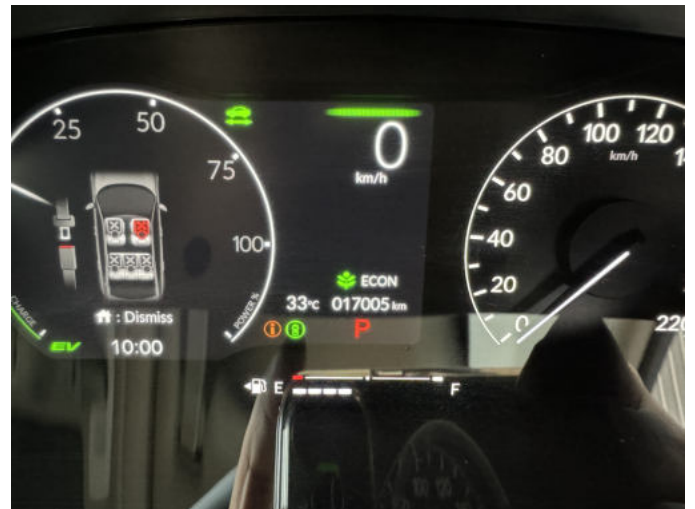
รูปเลขไมล์ (Mileage Picture) : ▾

17005

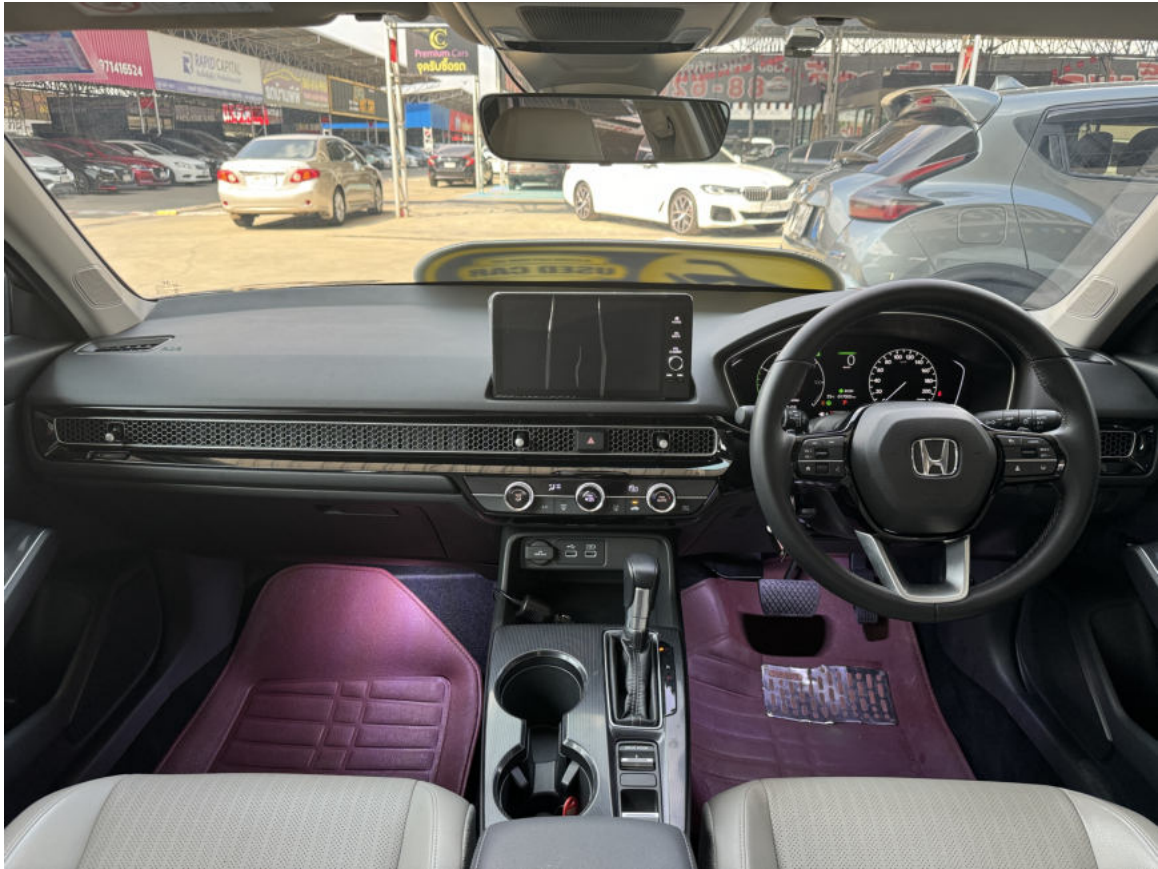
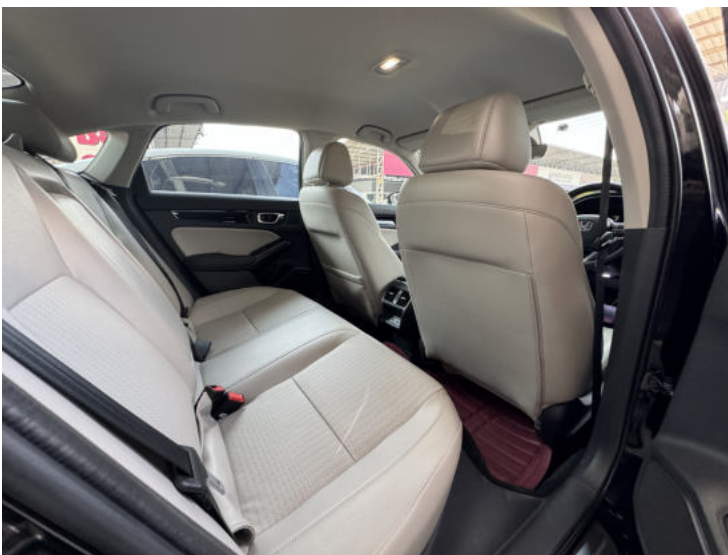
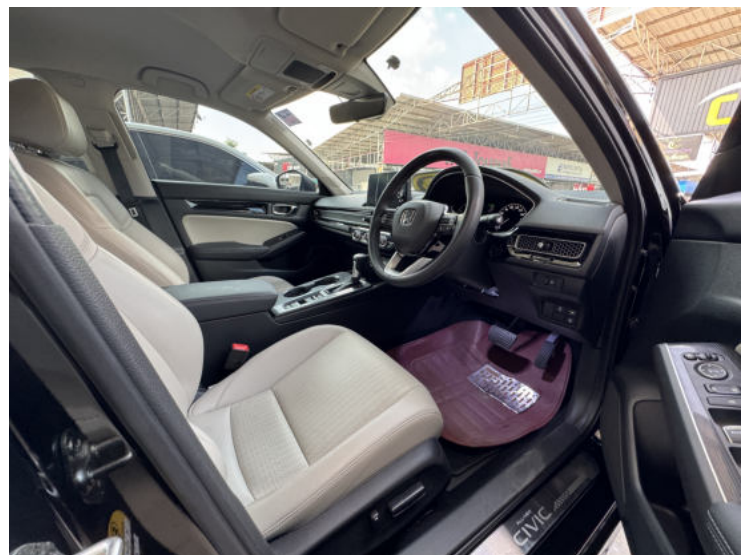
ภาพภายใน

ประเมินสภาพรวม: ผ่าน
อุปกรณ์หลัก/อุปกรณ์เสริมขณะขับที่:

- ✓ ระบบปรับอากาศ [ผ่าน]
- ✓ ไฟส่องสว่าง [ผ่าน]
- ✓ ไฟเลี้ยว/ไฟฉุกเฉิน [ผ่าน]
- ✓ หน้าปัดและมาตรวัด [ผ่าน]
- ✓ เข็มชี้ดัดนรภัย [ผ่าน]
- ✓ แตร [ผ่าน]
- ✓ เครื่องเล่นเพลง [ผ่าน]
- ✓ ระบบปัดน้ำฝน [ผ่าน]
- ✓ เบาะนั่งยึดแน่น [ผ่าน]
- ✓ กระจกไฟฟ้า [ผ่าน]

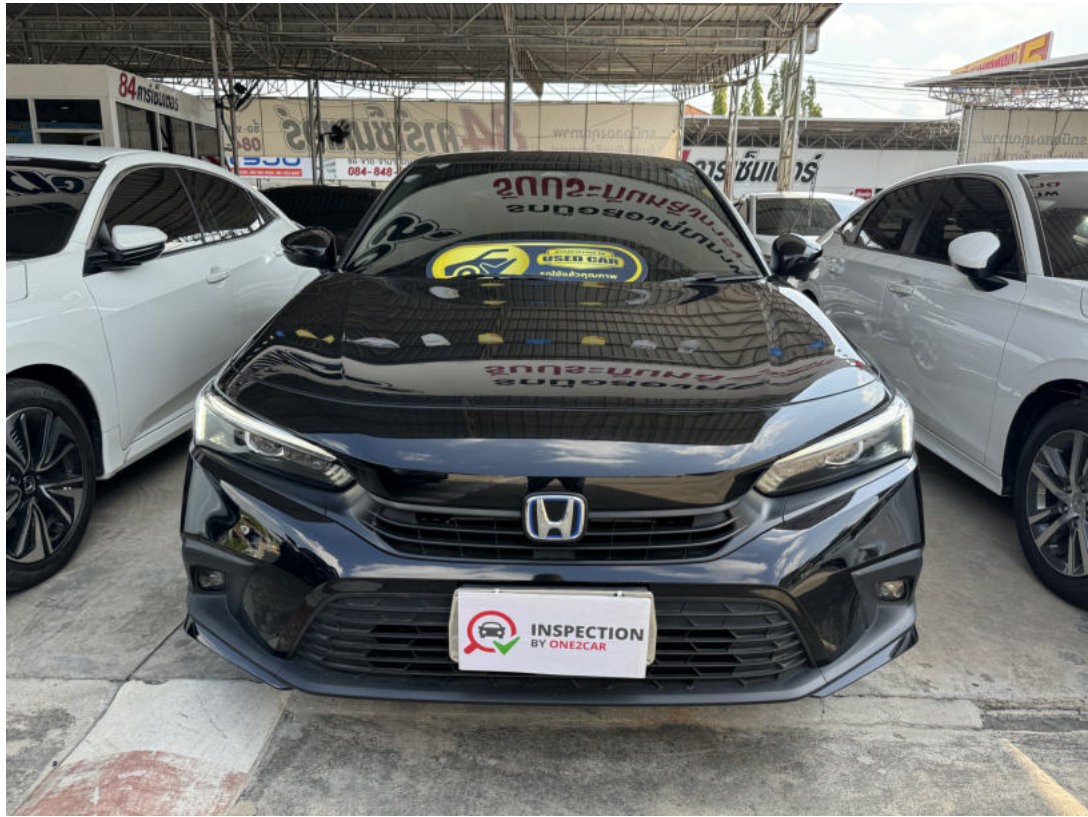
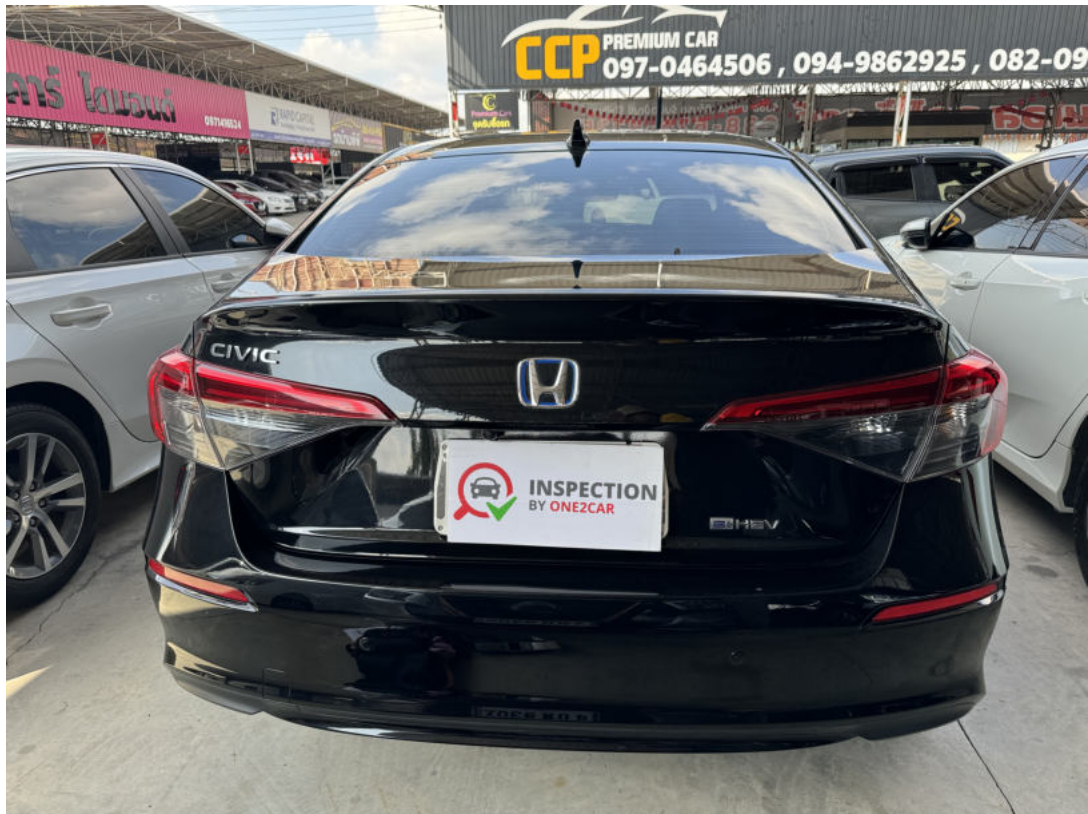
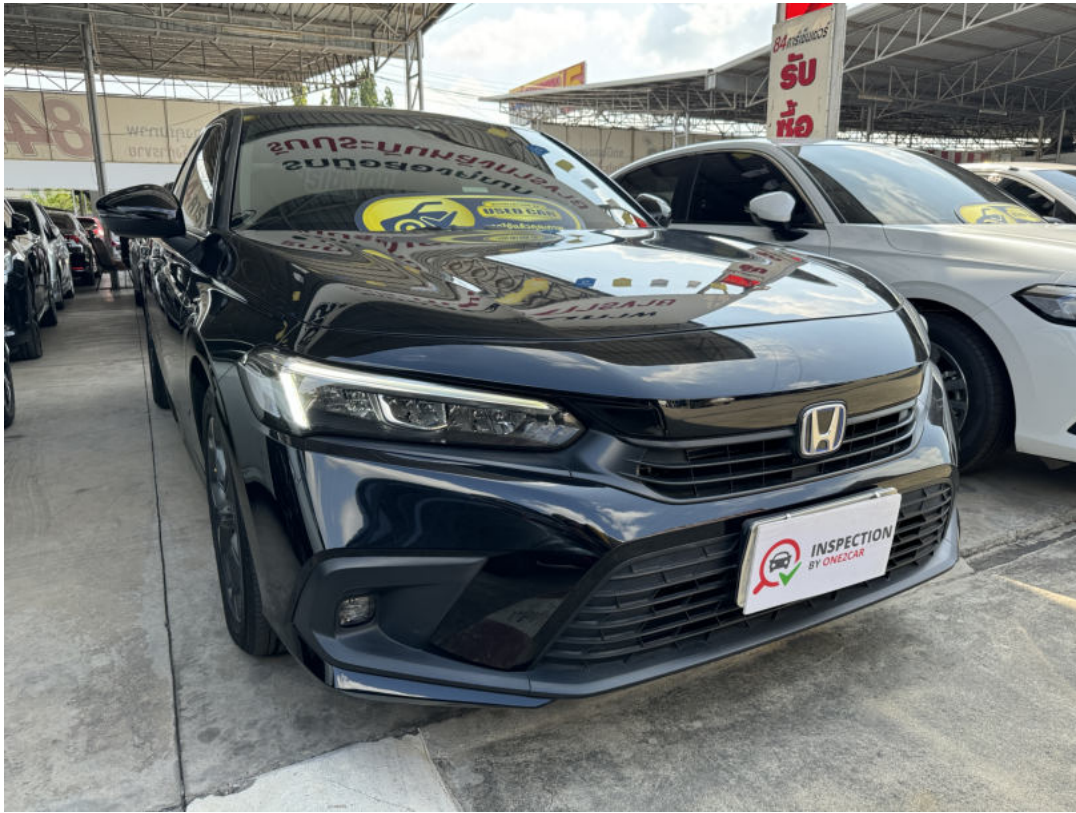
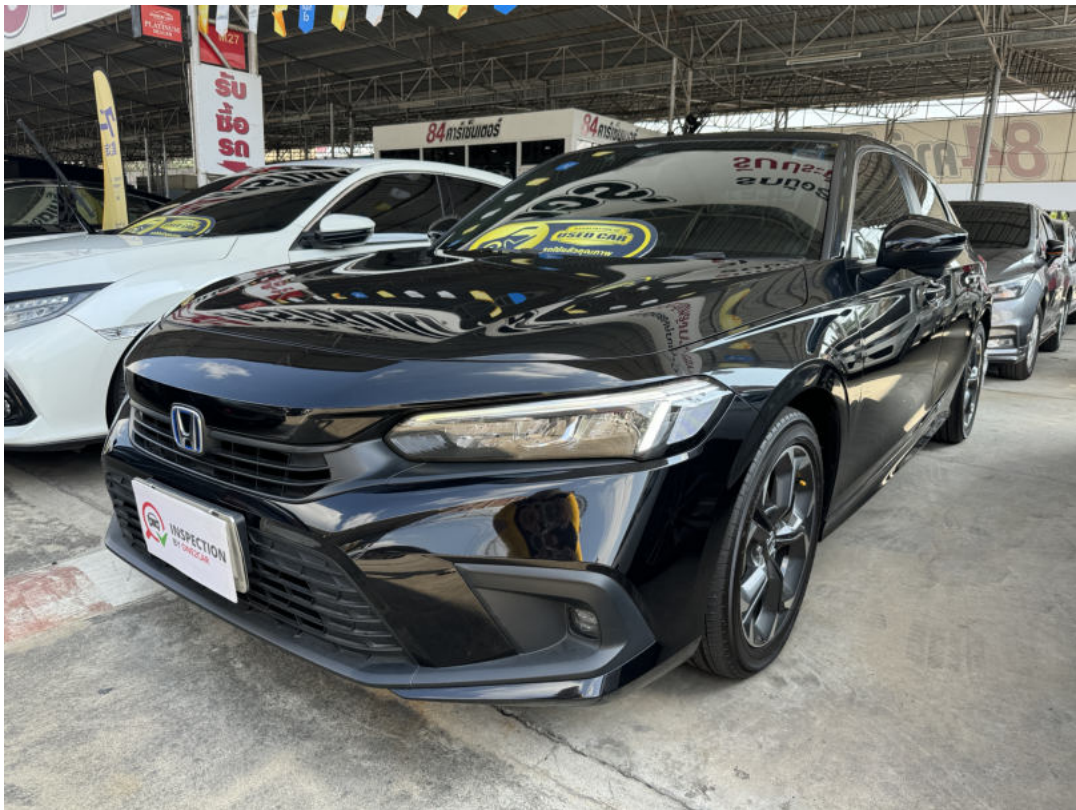
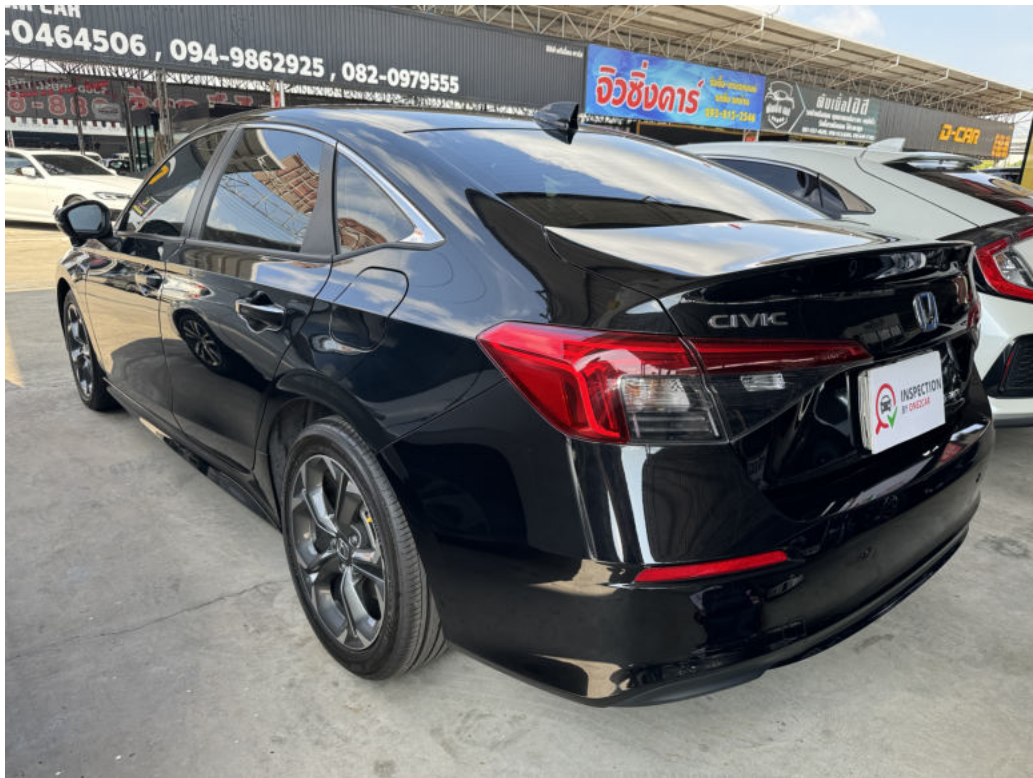
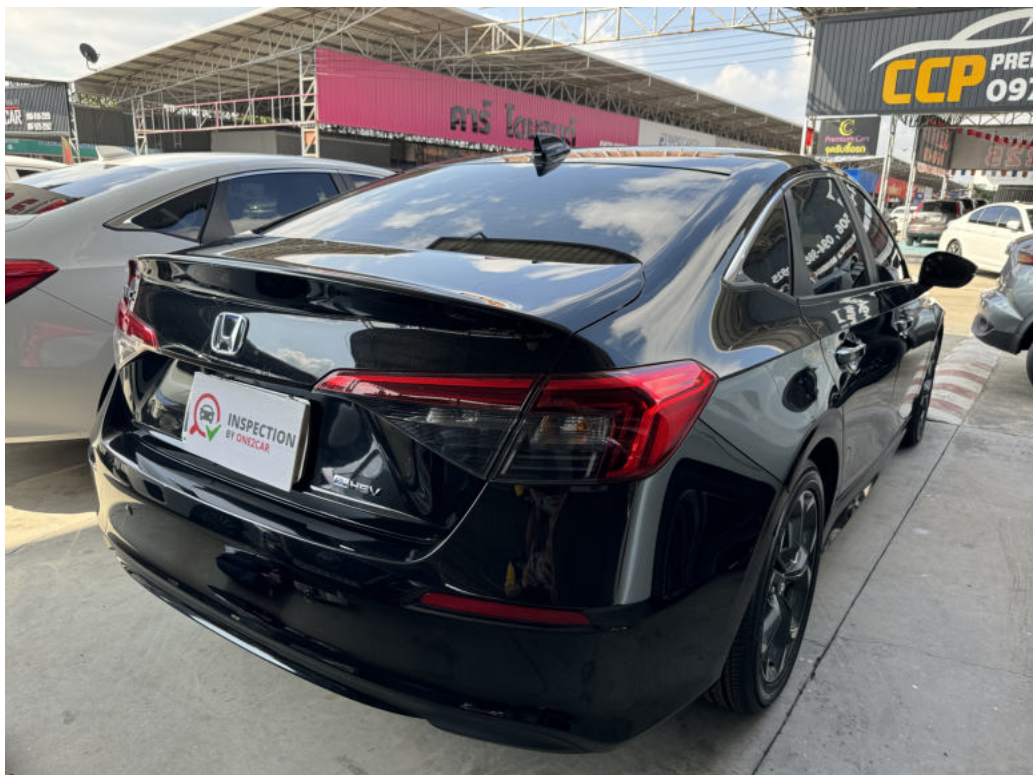
ภาพภายนอก

ประเมินสภาพรวม: ผ่าน
รายการที่รื้อการแก้ไข: ไม่พบรายการแก้ไข
ชิ้นส่วนประกอบตัวถังรถ

- ✓ แผ่นเพลทเลขตัวถังมองเห็นได้ชัดเจน
- ✓ ชิ้นส่วนประกอบตัวถังรถ ผ่านการวัดค่าความหนาของสีแล้ว
- ✓ สีรถตรงตามเสาเสาเอกสารจดทะเบียน

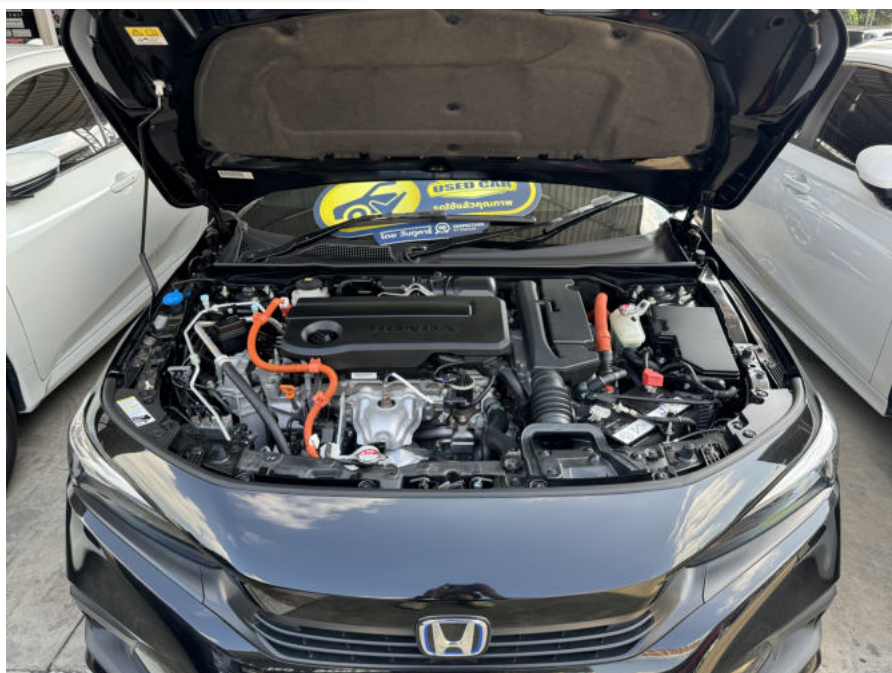
ภาพห้องเครื่อง

4.1 เครื่องยนต์ไม่พบการรั่วซึม No any leak on engine

Voltage	11.86	V
Rating	450	CCA
Current	182	CCA
Internal resistance	14.9	mΩ
State of Charge	6	%
State of Health	22	%
Status	REPLACE

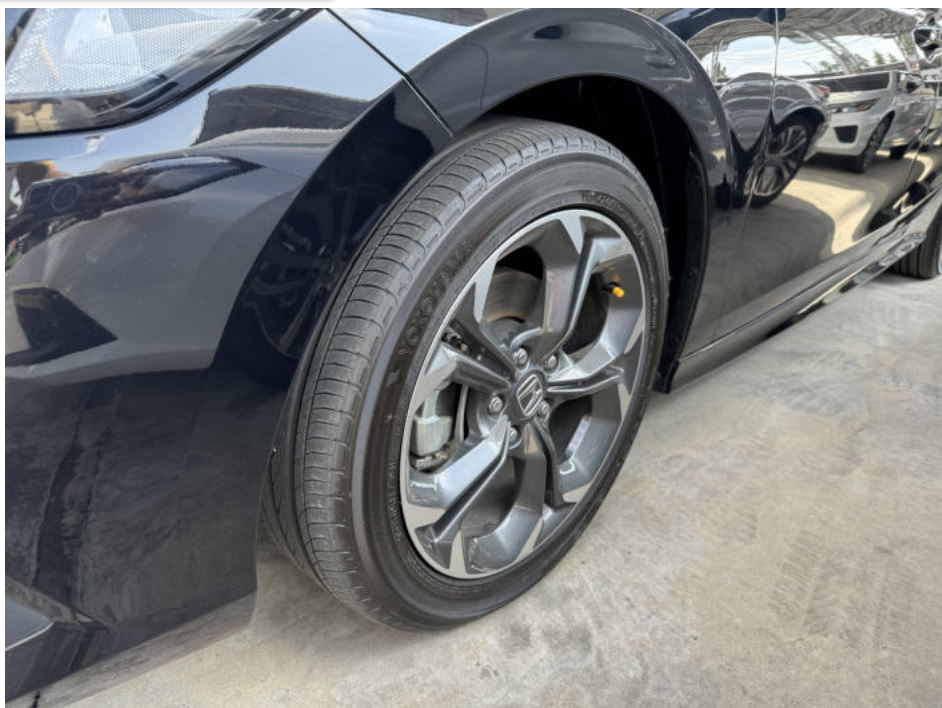
ขอบยาง ล้อ

5.1 สภาพยางรถยนต์, สัปดาห์/ปี ผลิต Tires Appearance, Year

18/22

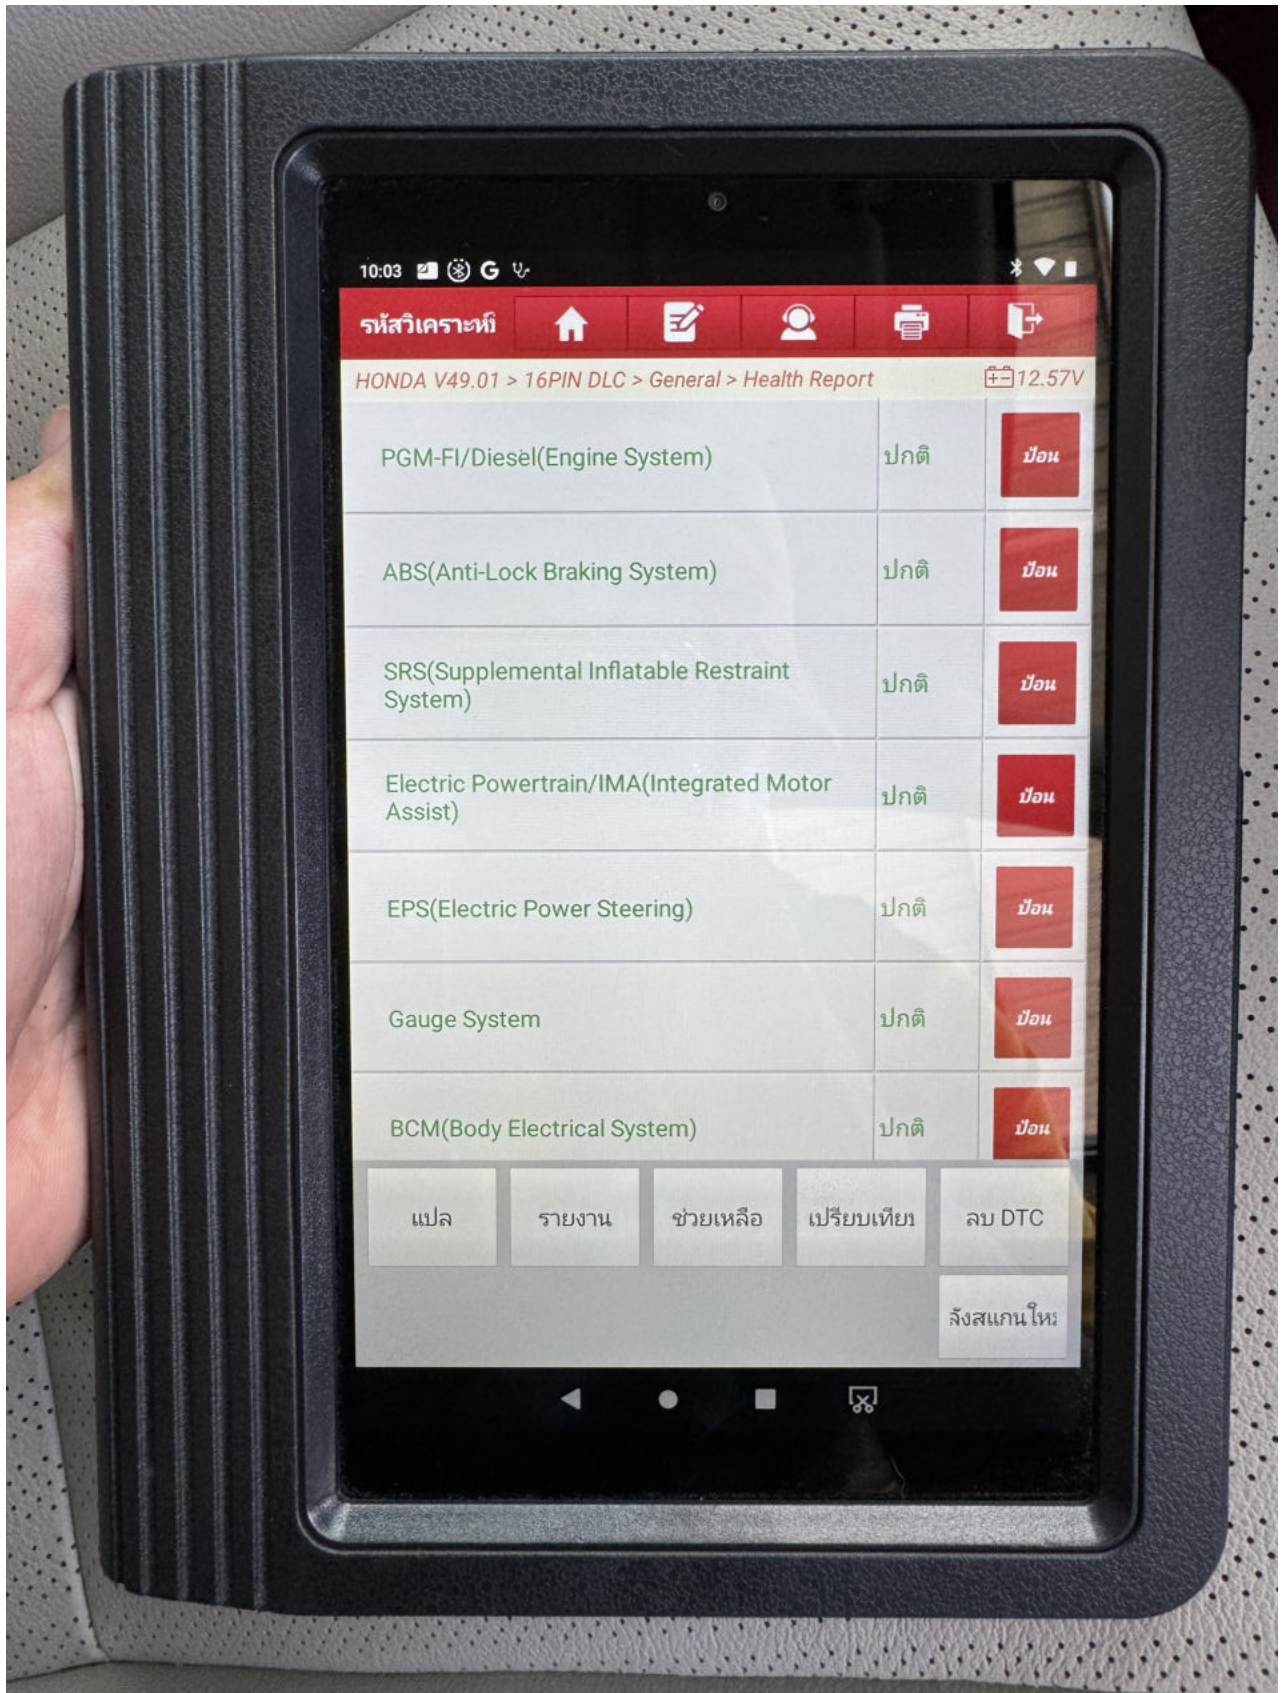
ภาพ OBD

2.17 ตรวจจับพฤติกรรมการขับขี่, ความเร็ว และเครื่องยนต์
OBD II On-Board Diagnostics (OBD)
