1023/0382-1

Honda Jazz 1.5 SV+ i-VTEC

4 ธ.ค. 2023

Vehicle Inspection Report สรุปผลการตรวจสภาพรถ (Inspection Summary)

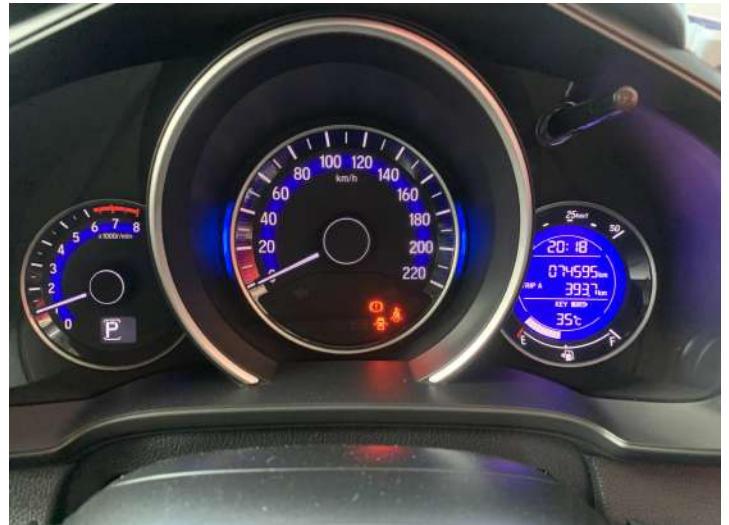
รูปเลขไมล์ (Mileage Picture) : ▾

ระยะการใช้งาน (Mileage) :

74595

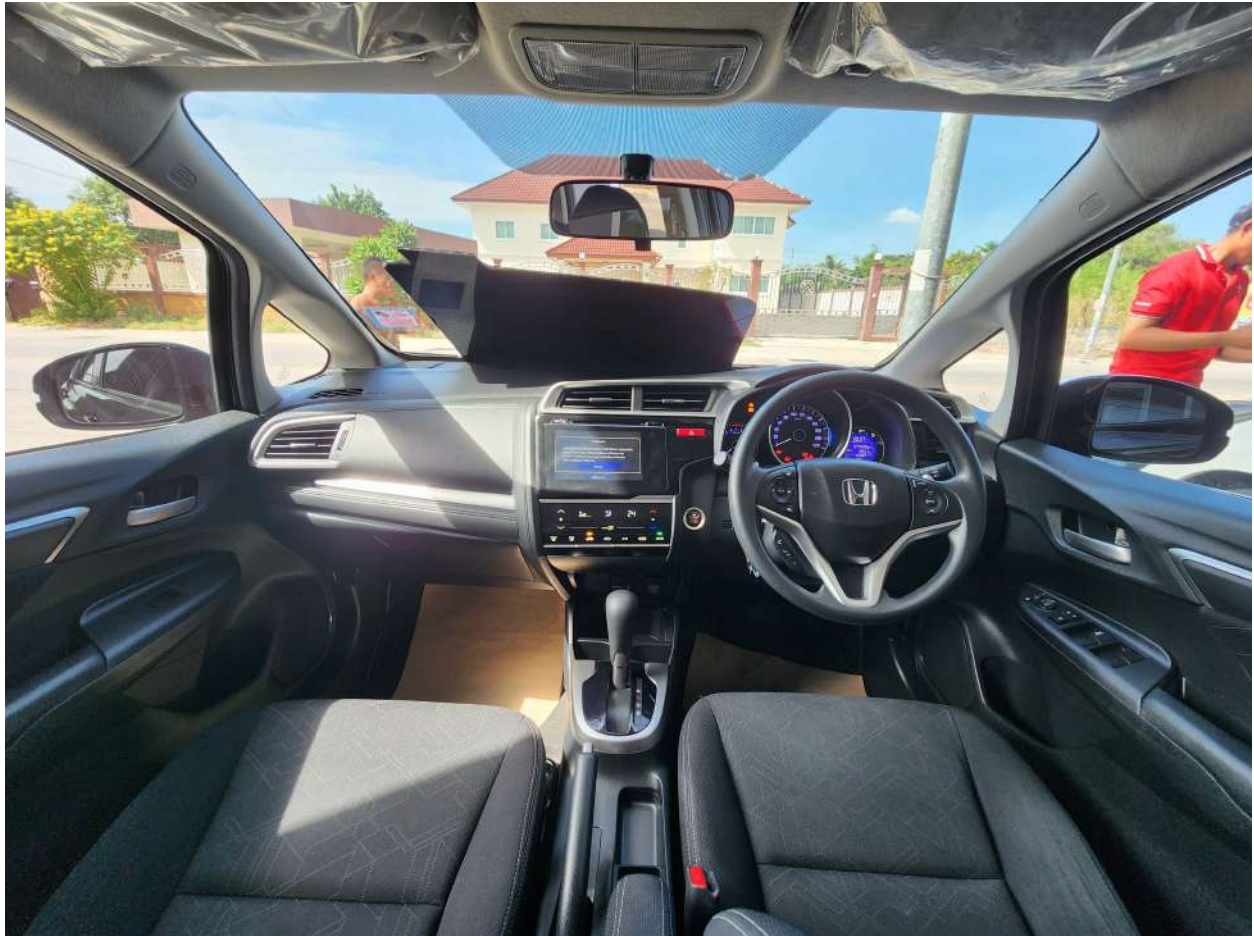
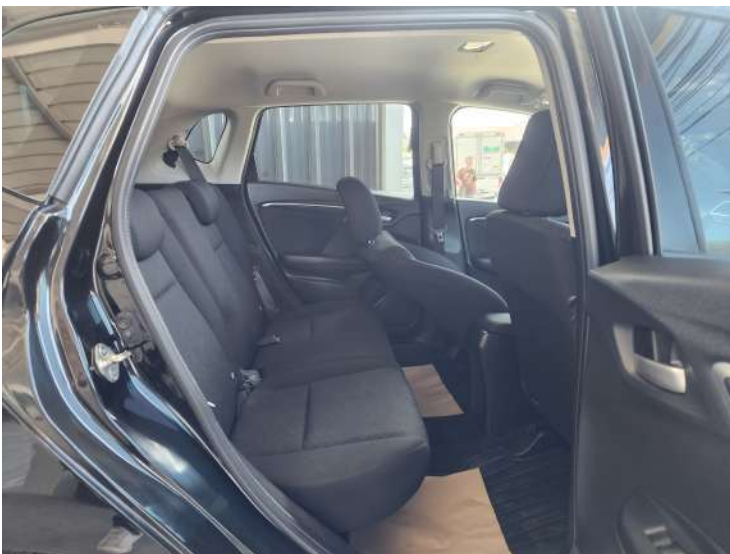
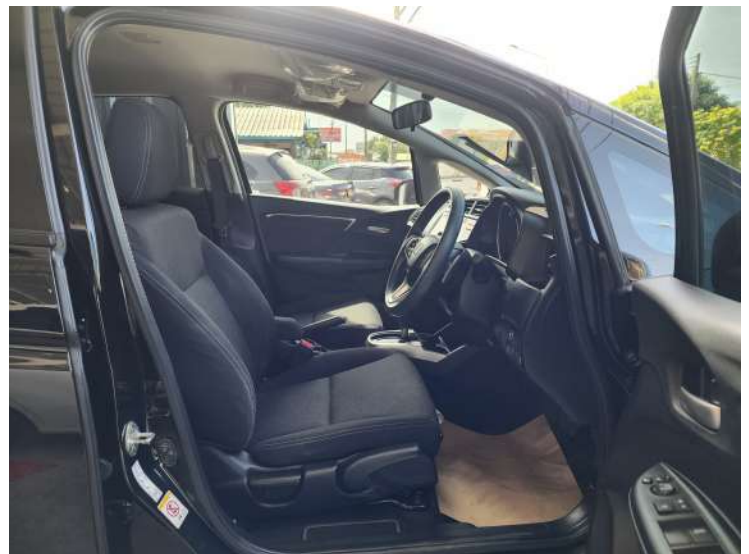
ภาพภายใน

รายการตรวจ 4 รายการ	สถานะ
2.1 สภาพที่นั่ง Seat Appearance	ดี (Good)
2.2 การทำงาน การปรับ และการล็อกเบาะ Seat Adjust functional	ดี (Good)
2.3 สภาพรางไต่เบาะ Seat slide adjust rail	ดี (Good)
2.4 เข็มขัดนิรภัย Seat Belts	ดี (Good)

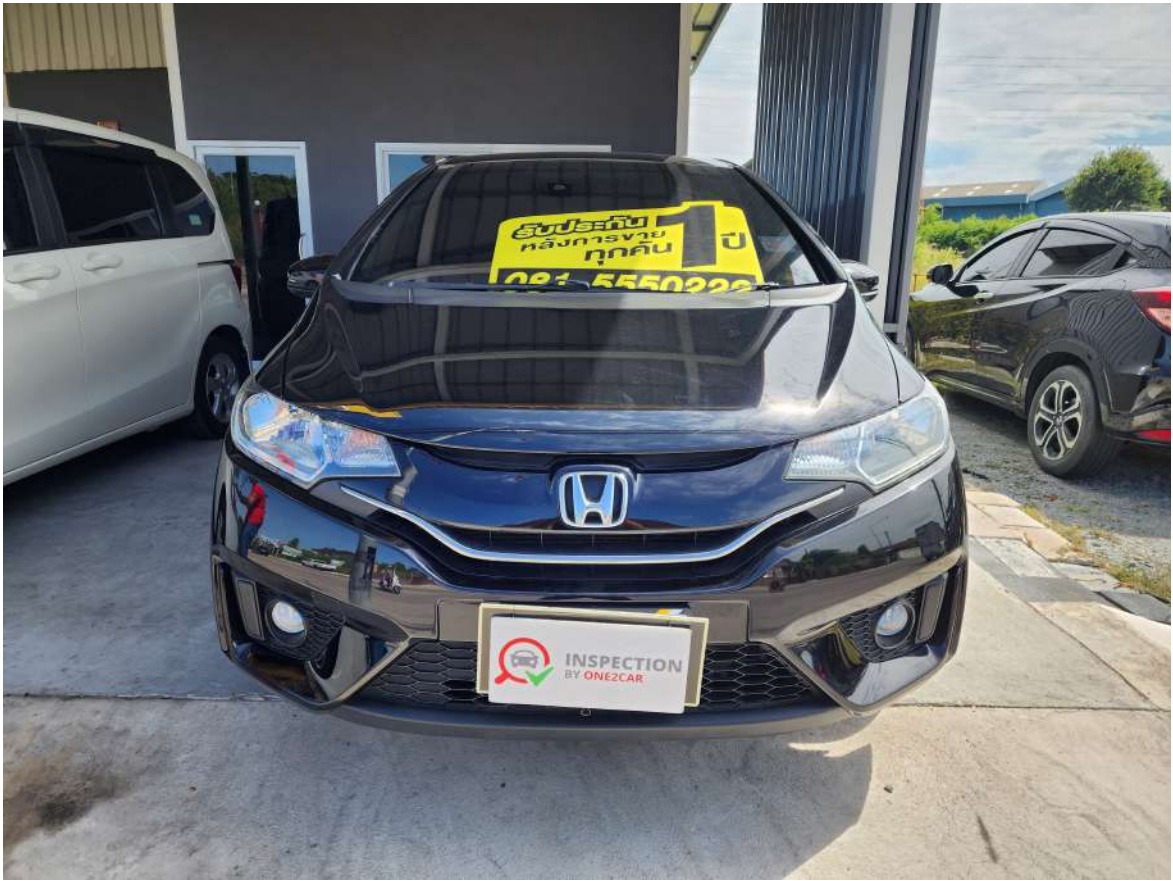
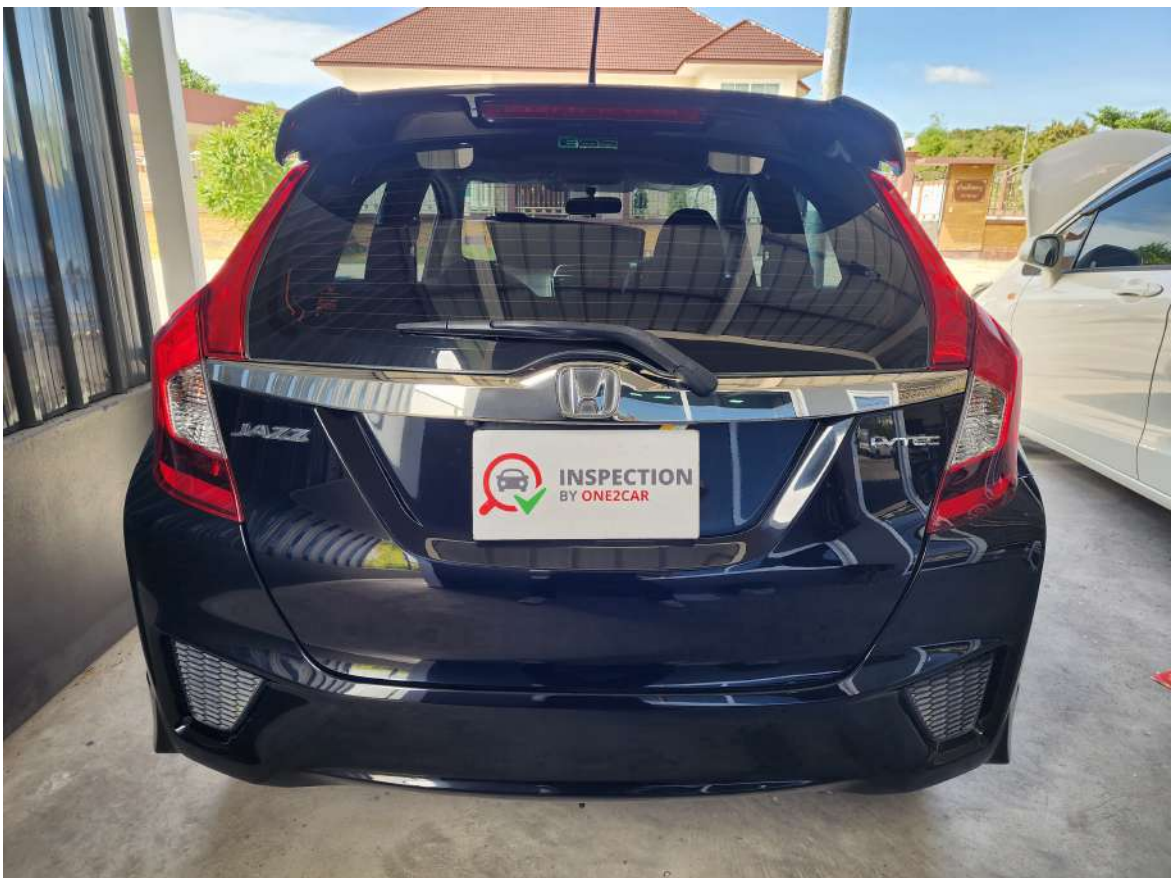
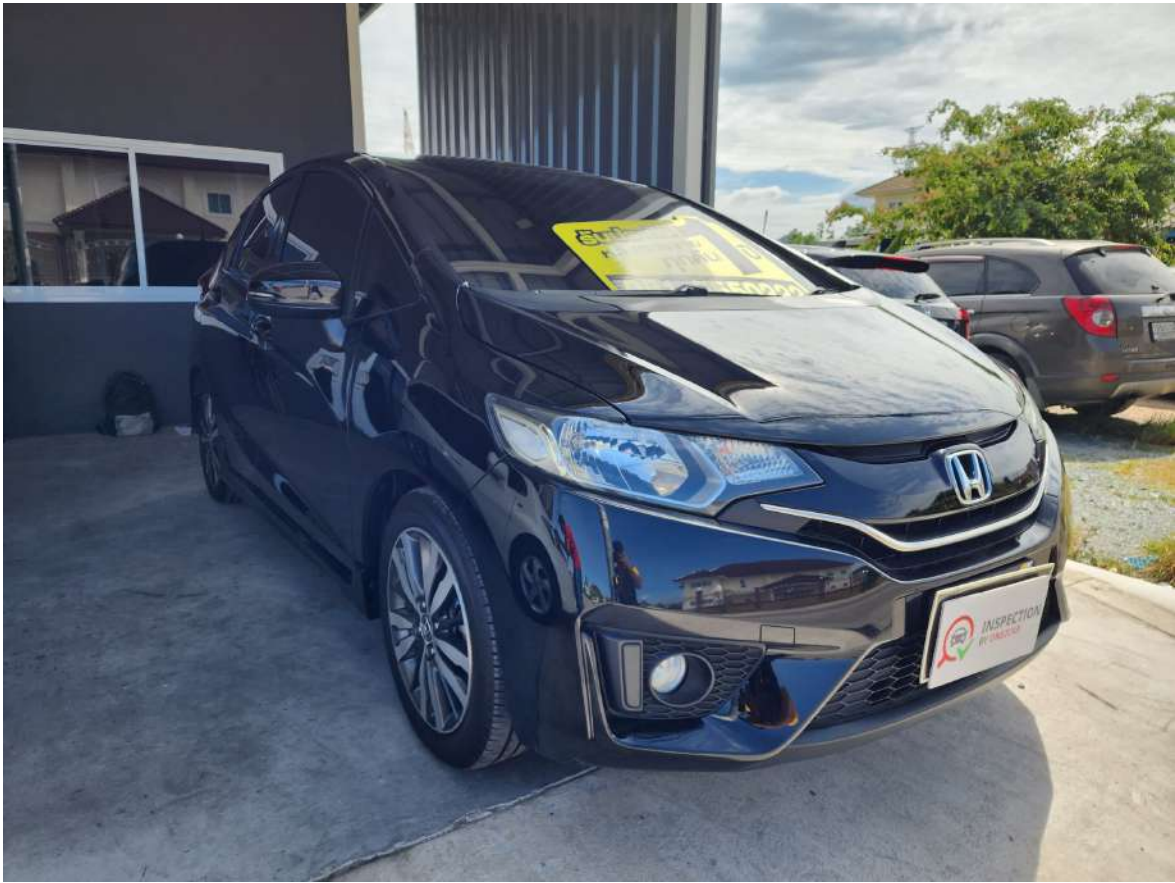
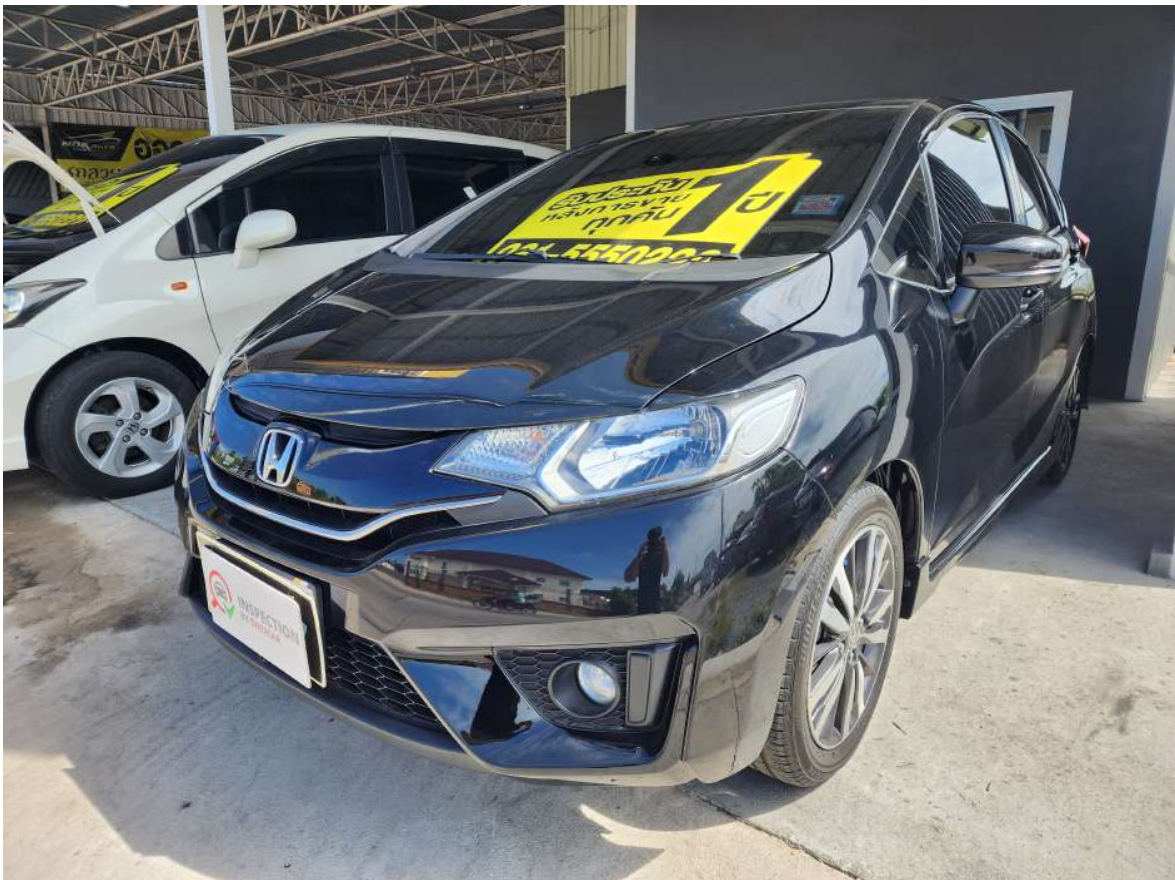
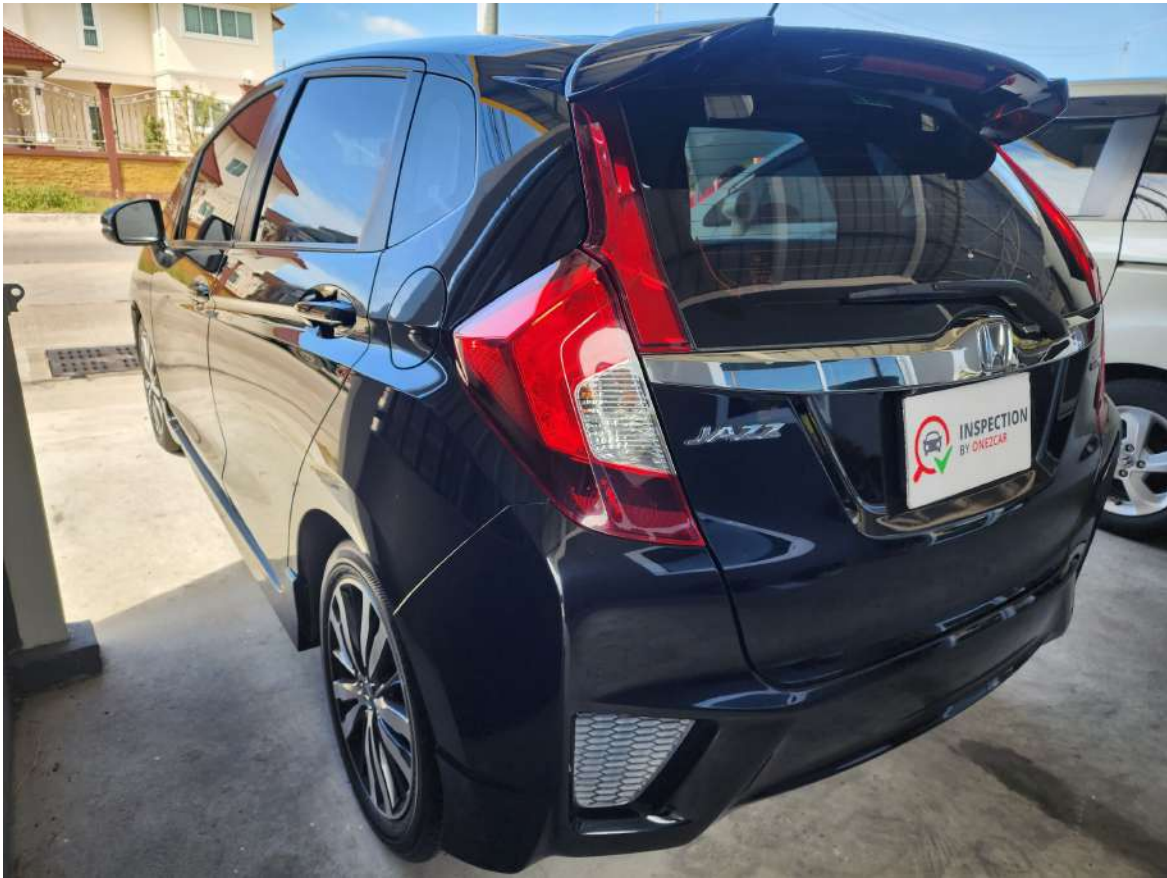
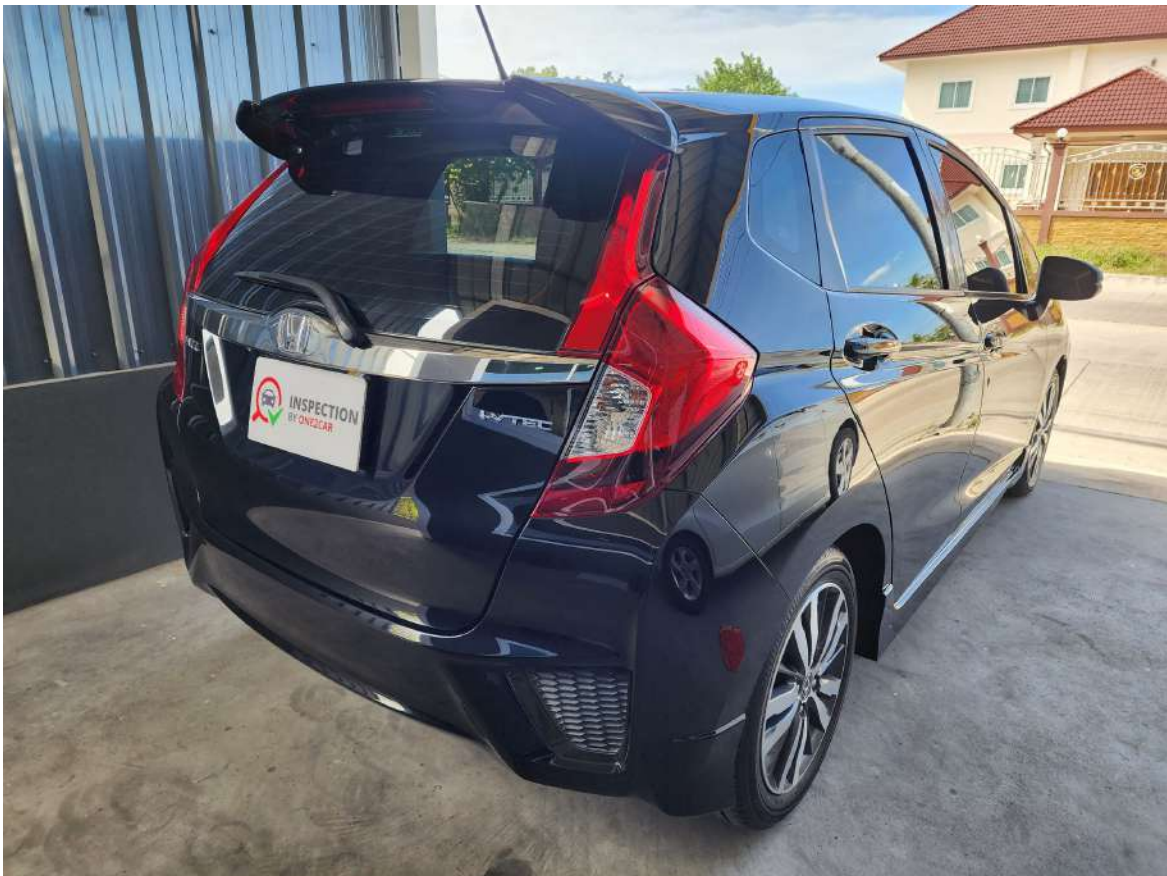
ภาพภายนอก

ประเมินสภาพรวม: ผ่าน
รายการที่รอการแก้ไข: ไม่พบรายการแก้ไข

- ชิ้นส่วนประกอบตัวถังรถ
- ✓ แผ่นเพลทเลขตัวถังมองเห็นได้ชัดเจน
 - ✓ ชิ้นส่วนประกอบตัวถังรถ ผ่านการวัดค่าความหนาของสีแล้ว
 - ✓ สีรถตรงตามเสาเอกเสาจวดทะเบียน

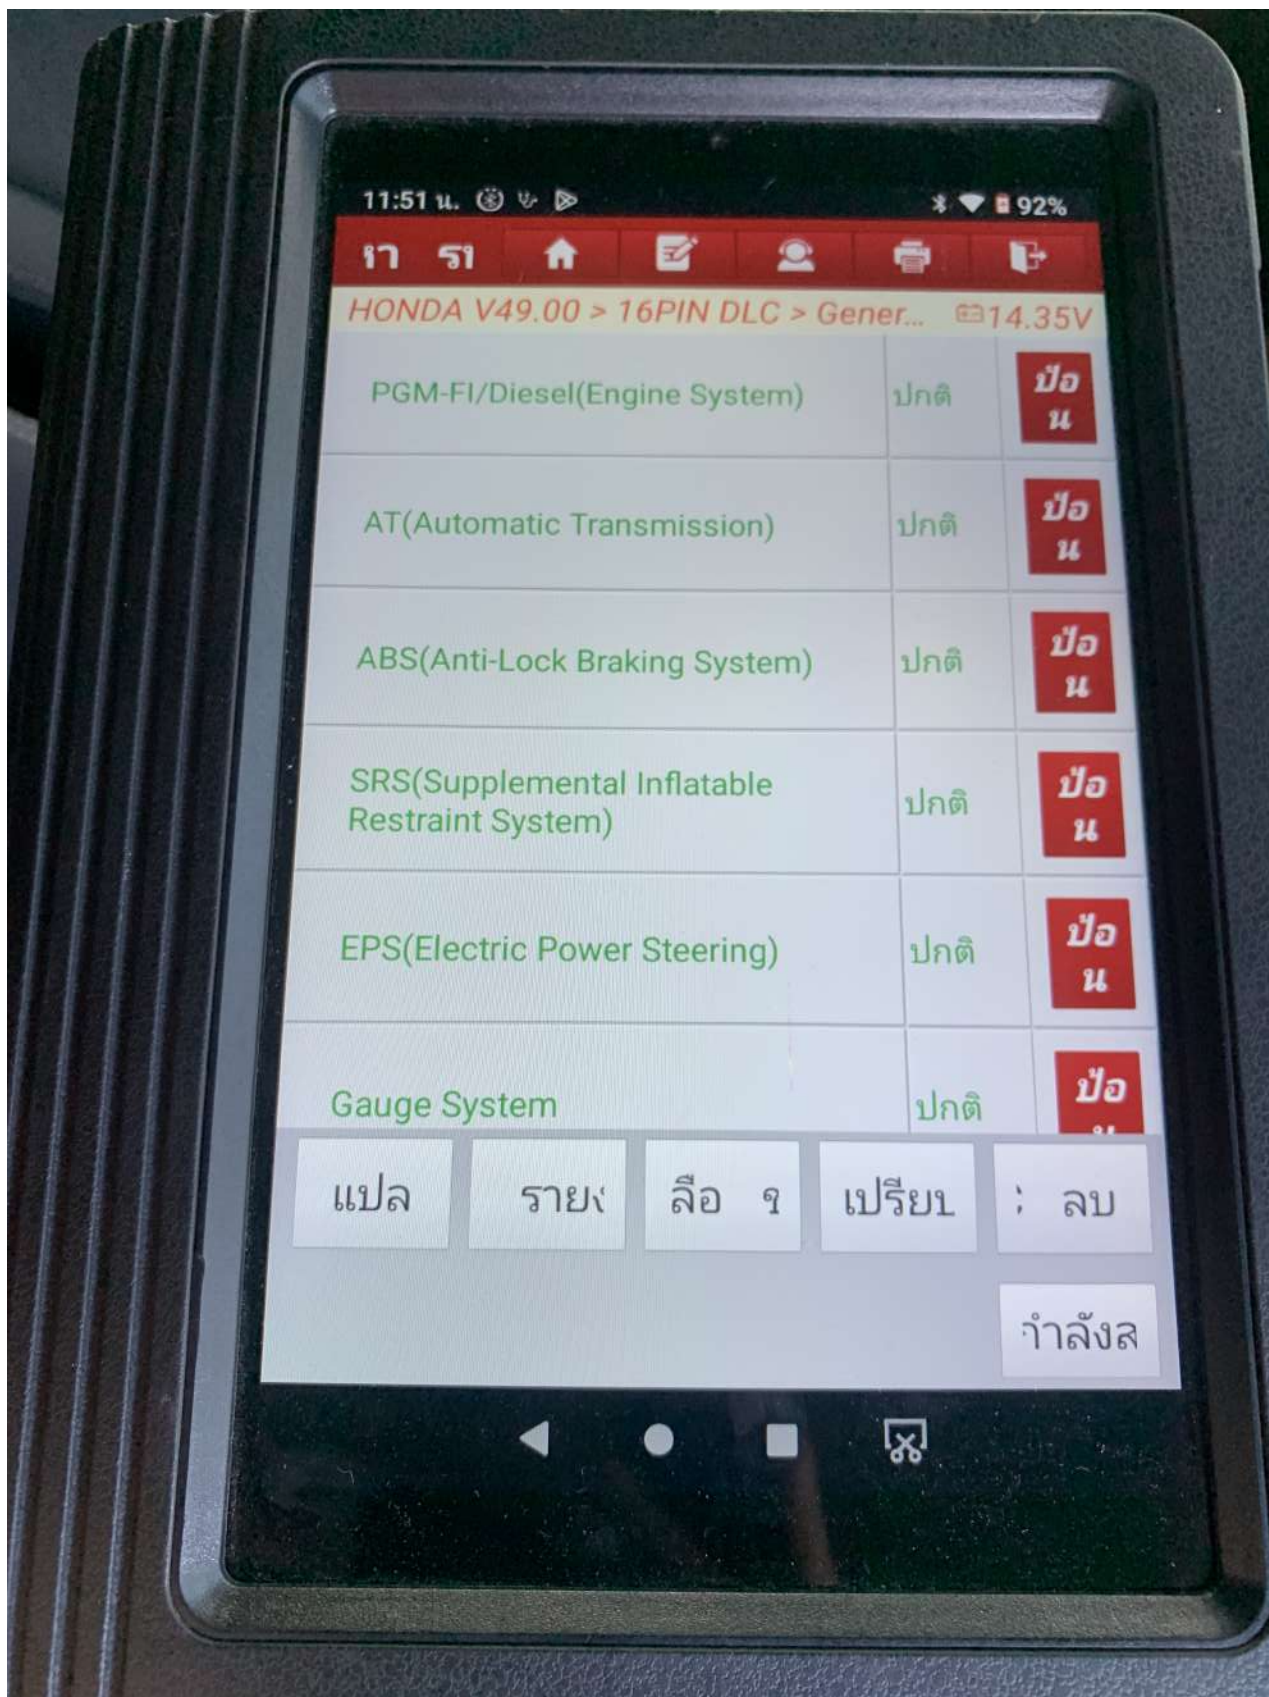
ภาพ OBD

รายการตรวจ 6 รายการ	สถานะ
1.1 ไม่เคยเกิดอุบัติเหตุรุนแรงจนทำให้โครงสร้างรถมีปัญหาความปลอดภัย No Evidence of Major or Hail Damage	ดี (Good)
1.2 ไม่มีการตัดต่อ ตัดแปลง คัชชี และ โครงสร้างรถ No chassis and cab structure modified	ดี (Good)
1.3 ไม่เคยประสบภัยจมน้ำ No Evidence of Flood	ดี (Good)
1.4 ไม่เคยประสบภัยอัคคีภัย No Evidence of Fire	ดี (Good)
1.5 ระบบการทำงานภายในรถยนต์ OBD II On-Board Diagnostics (OBD)	ดี (Good)
1.6 สภาพรถโดยรวม Overall Appearance	ดี (Good)
