1024/0152-2

Mitsubishi Xpander 1.5 GT

Vehicle Inspection Report

สรุปผลการตรวจสภาพรถ (Inspection Summary)

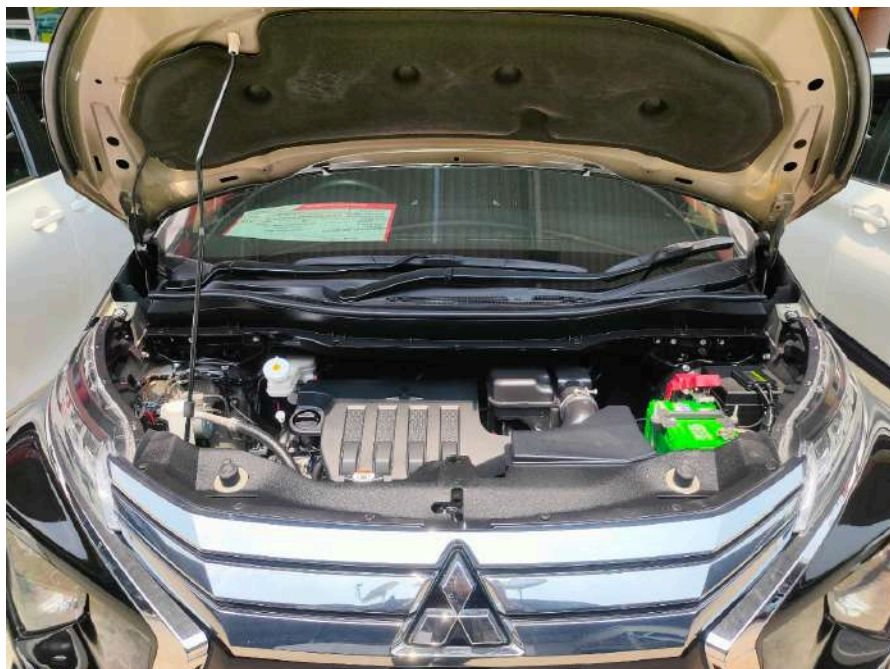
ภาพห้องเครื่อง

Voltage	12.22	V
Rating	500	CCA
Current	234	CCA
Internal resistance	11.92	mΩ
State of Charge	42	%
State of Health	21	%
Status	REPLACE

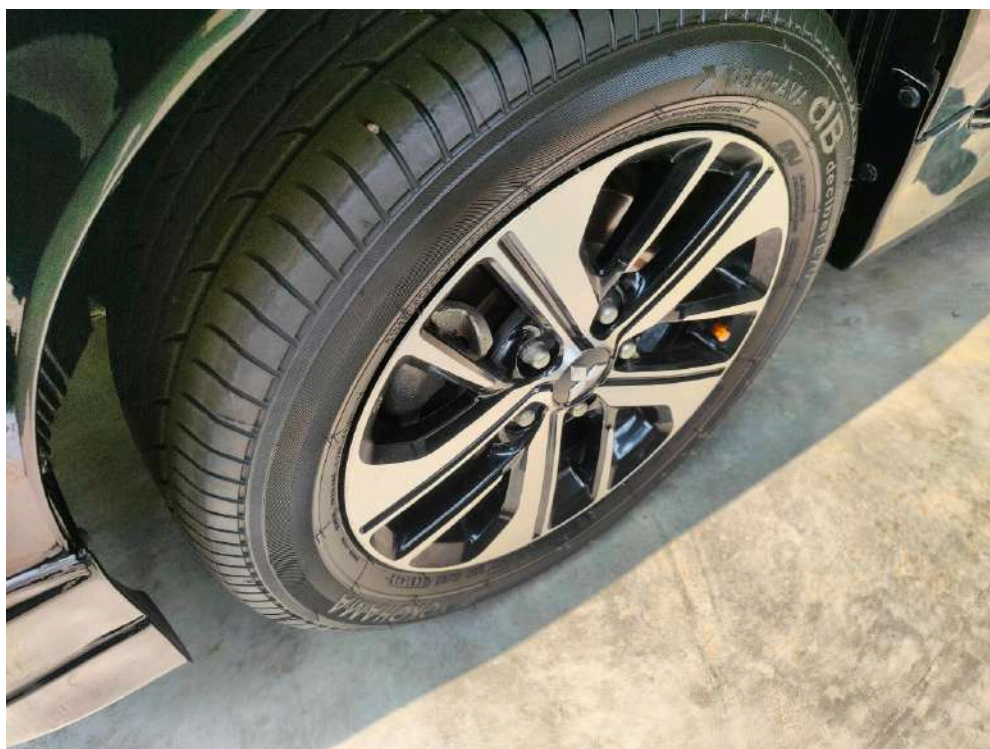
ขอบยาง ล้อ

14/23
