## Vehicle Inspection Report

## สรุปผลการตรวจสอบ (Inspection Summary)

ยี่ห้อ/รุ่น (Brand/Model): FORD RANGER XLT 2.2 AT	วันที่ตรวจสอบรถยนต์(Date of Inspection): 12/01/64
หมายเลขตัวถัง (VIN): MNBLM2080KW005600	เลขคำขอบริการ (Job No.): I020/0150-28
หมายเลขเครื่องยนต์ (Engine No.): P4AT2817044	<p>Vehicle Picture:</p>  
ปีที่ผลิต (Build Date): 2019	
สีรถ (Color): ขาว	
ระยะการใช้งาน(Mileage): 26,900 กม.	
หมายเลขทะเบียน (No. Plate): ขย 6071 นครราชสีมา	
วันครบกำหนดชำระภาษี (Registration Expiry): 6 ส.ค. 64	
ชื่อลูกค้า(Customer Name) : @1บุญชู (ศูนย์รวมรถบ้านรามอินทราซอย5)ตลาดรถกลางคืน	
ที่อยู่(Address): รามอินทรา ซอย 5 แยก 9	
โทรศัพท์ (Tel): 081-344-4422	
สถานที่ตรวจสอบรถ (Inspection Place):@1บุญชู (ศูนย์รวมรถบ้านรามอินทราซอย5)ตลาดรถกลางคืน

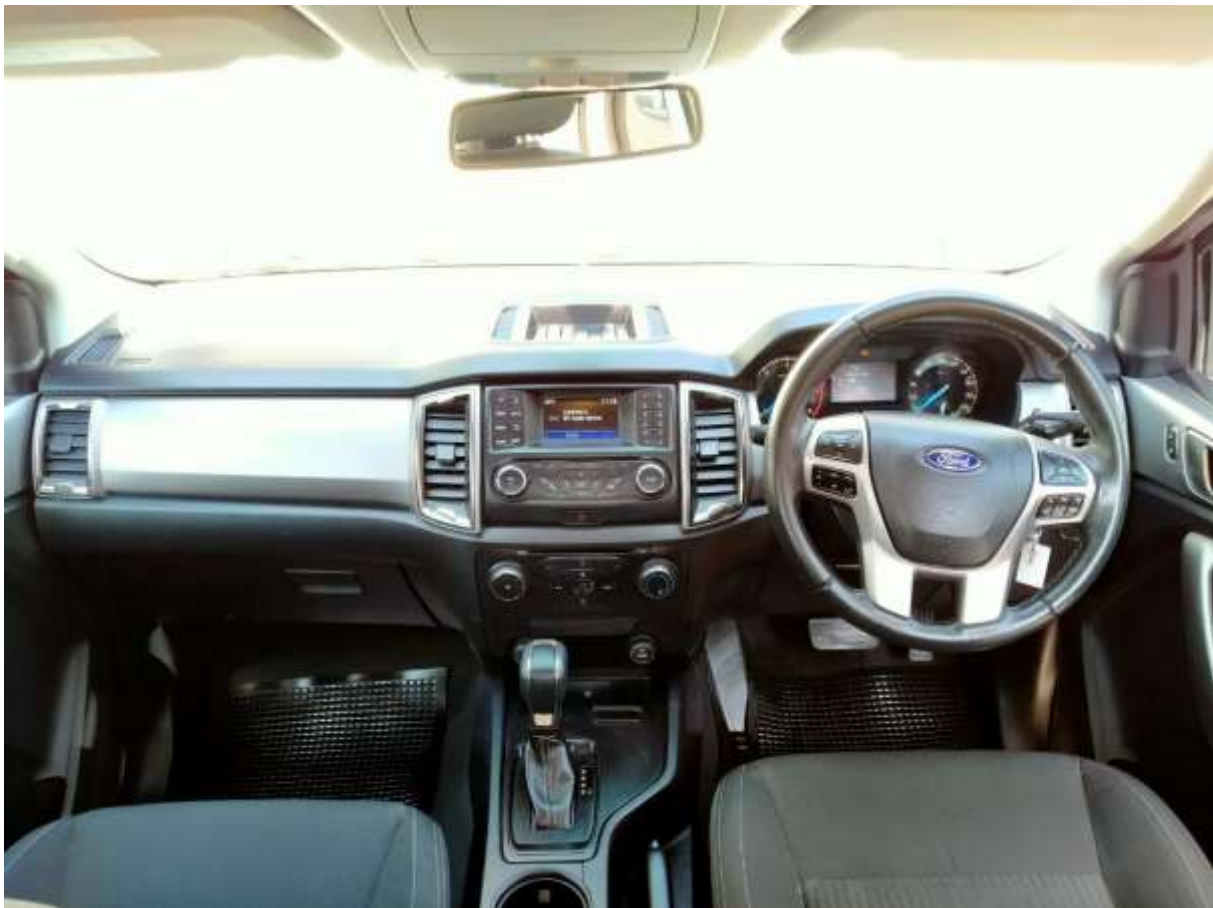
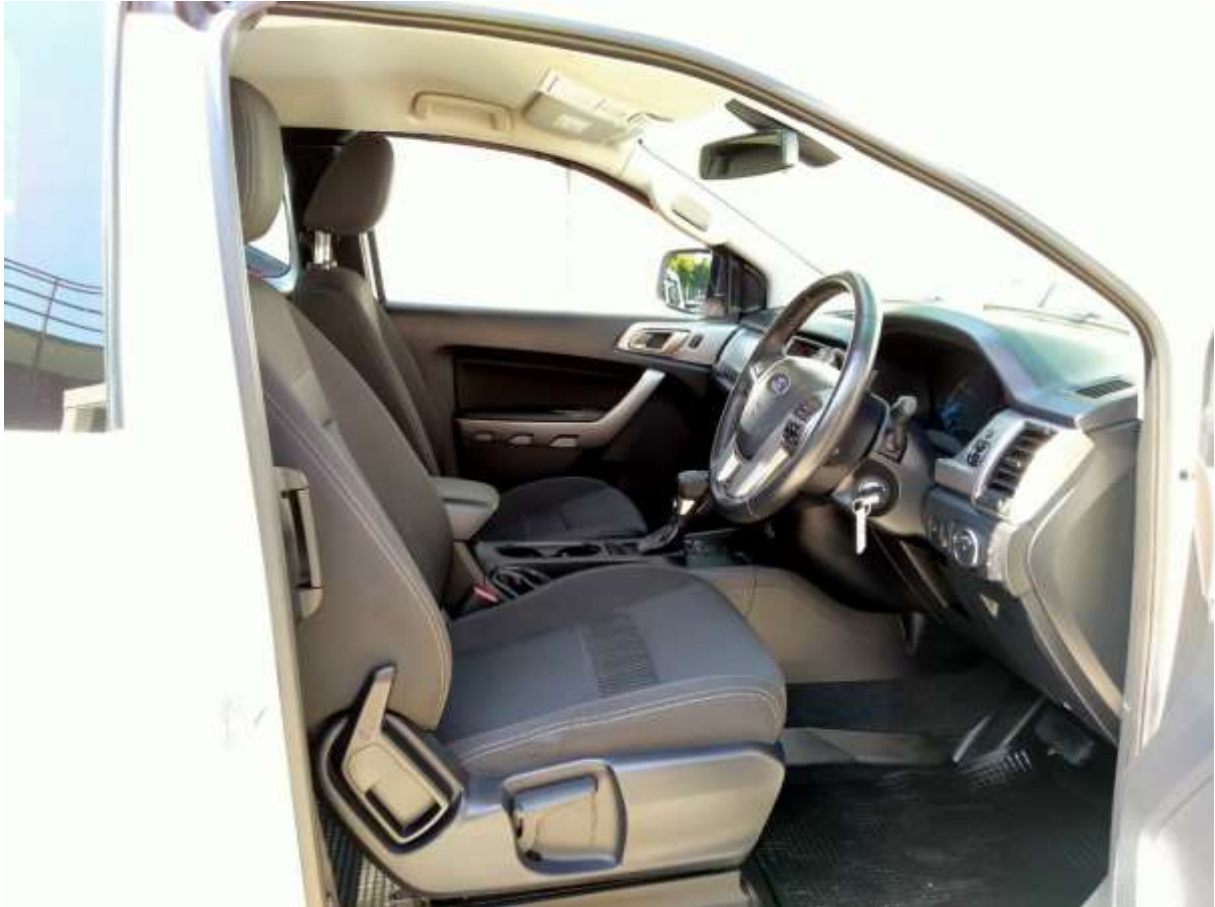
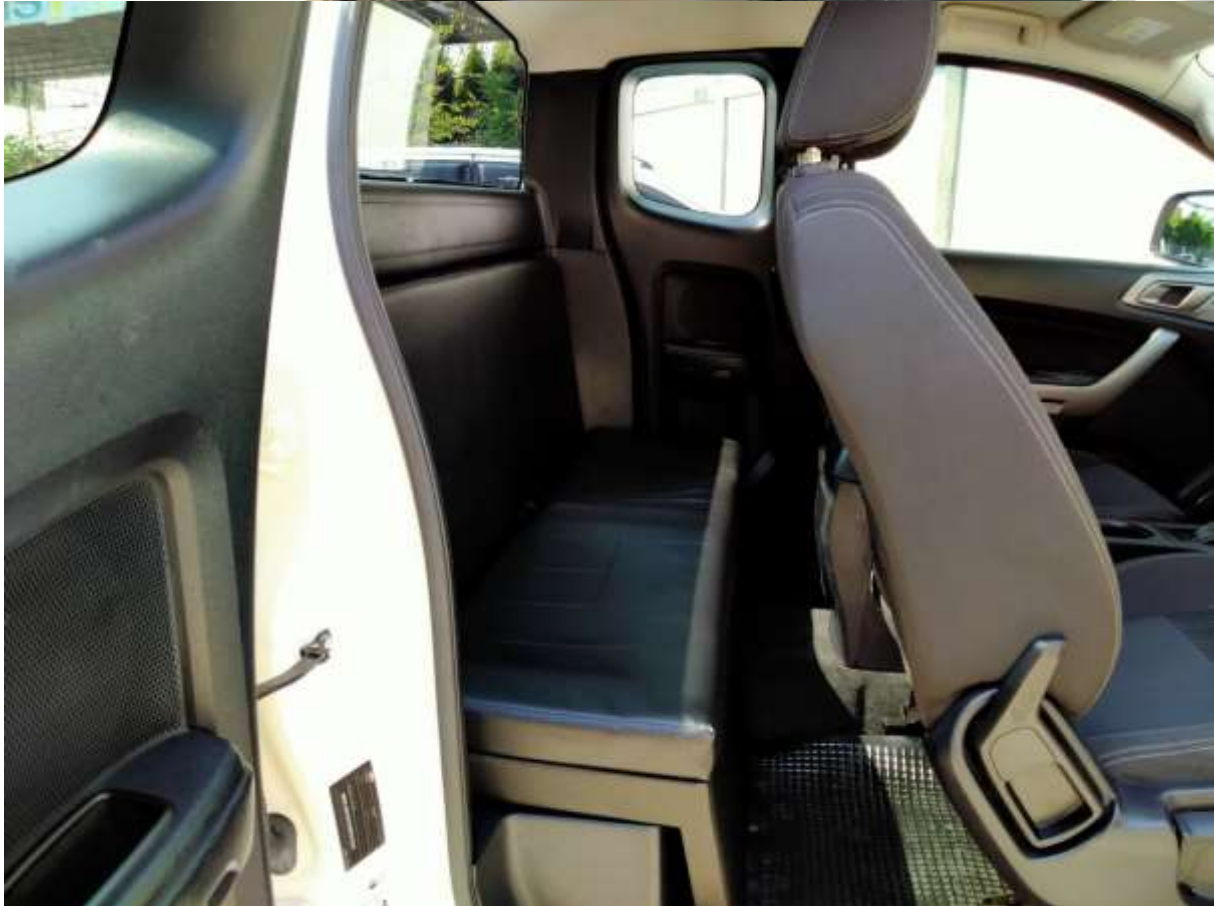
## ภาพภายในด้านหน้า หลัง และ จุดบกพร่อง - Interior Visual Details (Front, Rear and/or Defect):

ที่นั่ง สภาพ Seat Appearance	สภาพดีตามอายุการใช้งาน
	การทำงาน การปรับ และการล็อคเบาะ Seat Adjust functional	ทำงานได้ดี
	สภาพ รางได้เบาะ Seat slide adjust rail	สภาพดีตามอายุการใช้งาน
	เข็มขัดนิรภัย Seat Belts	สภาพดีตามอายุการใช้งาน

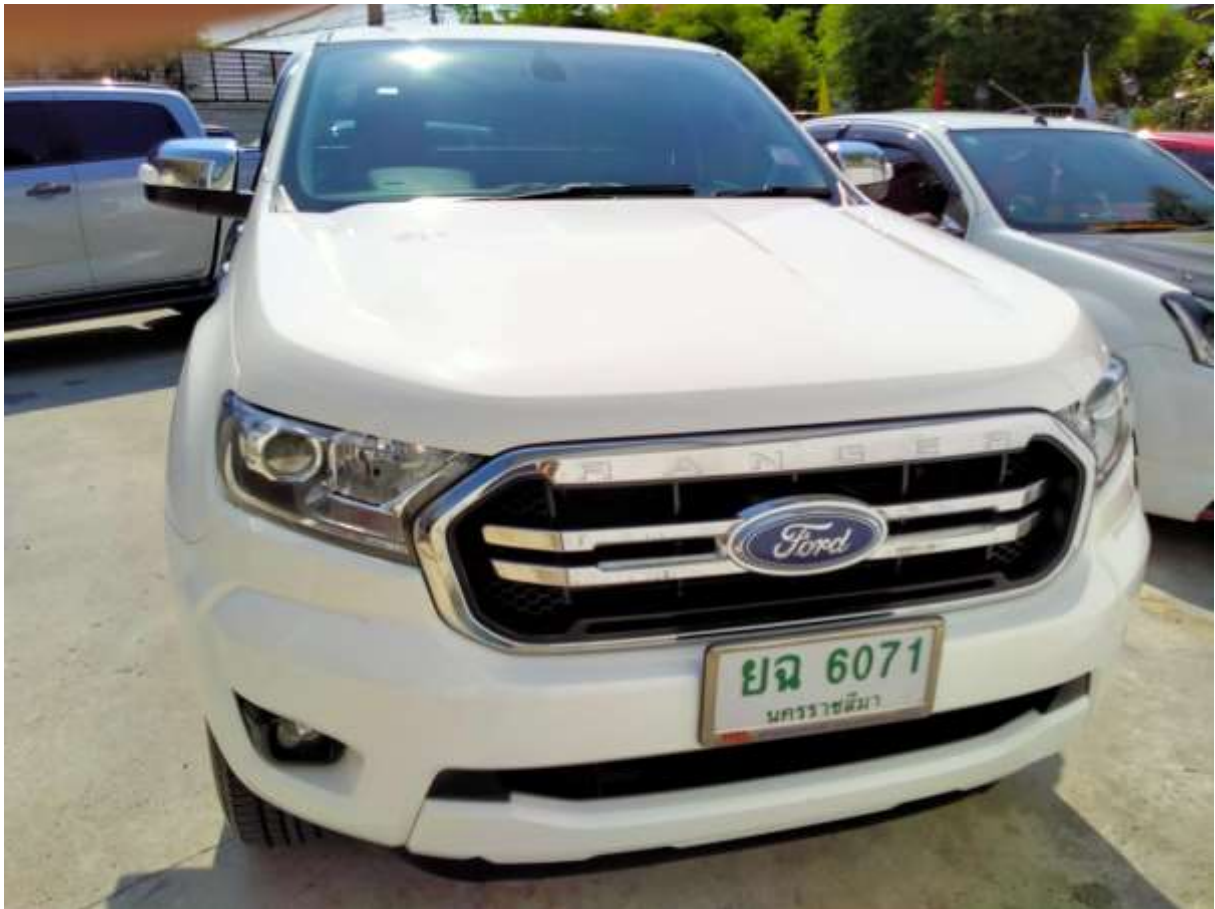
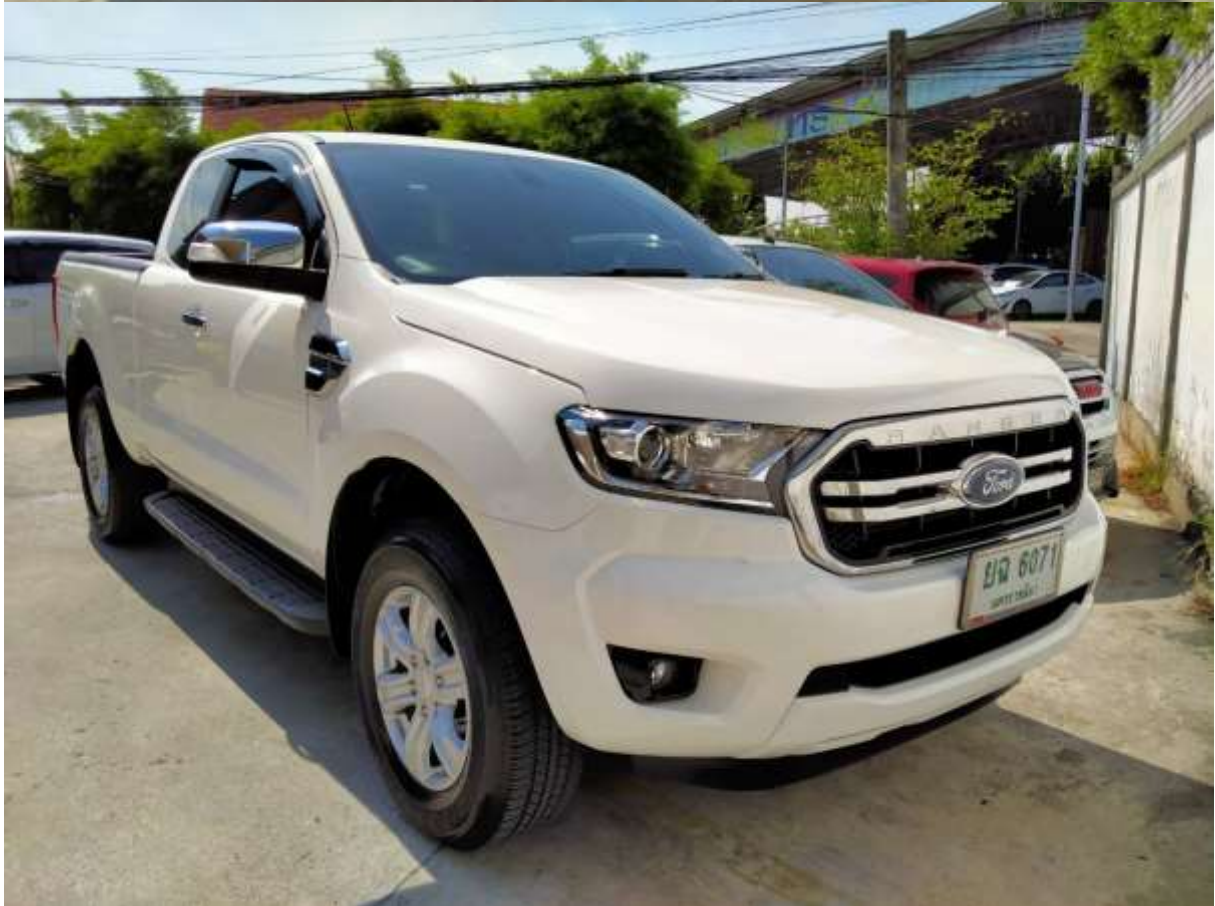
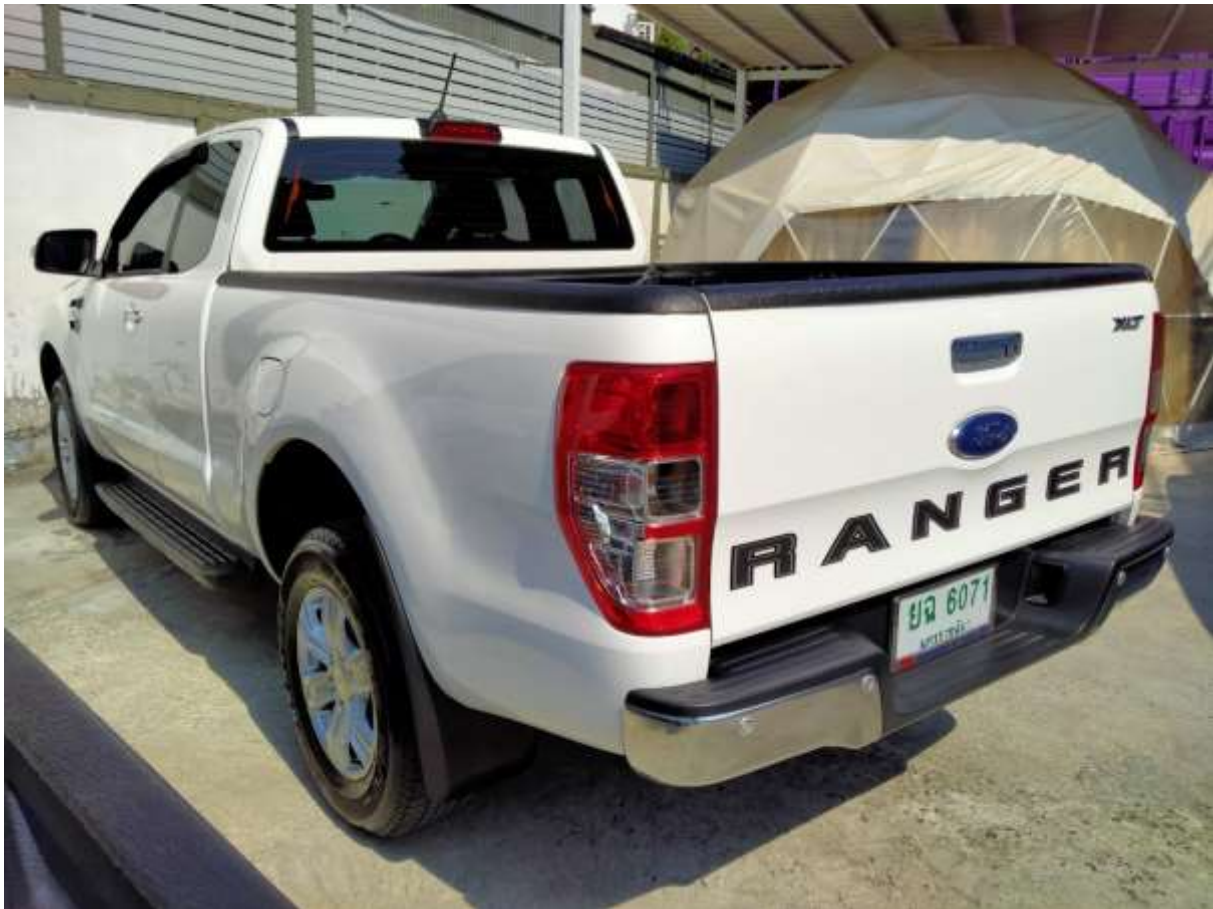
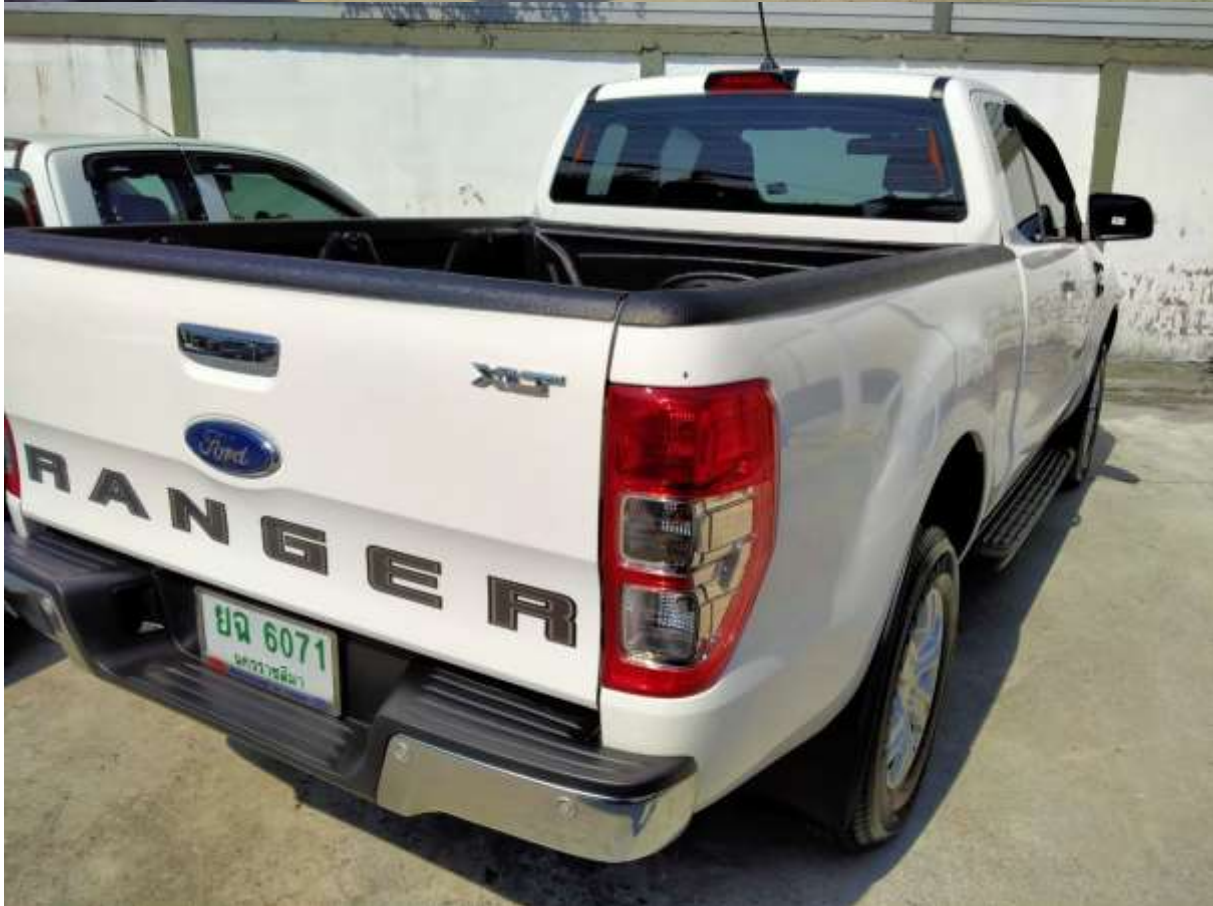
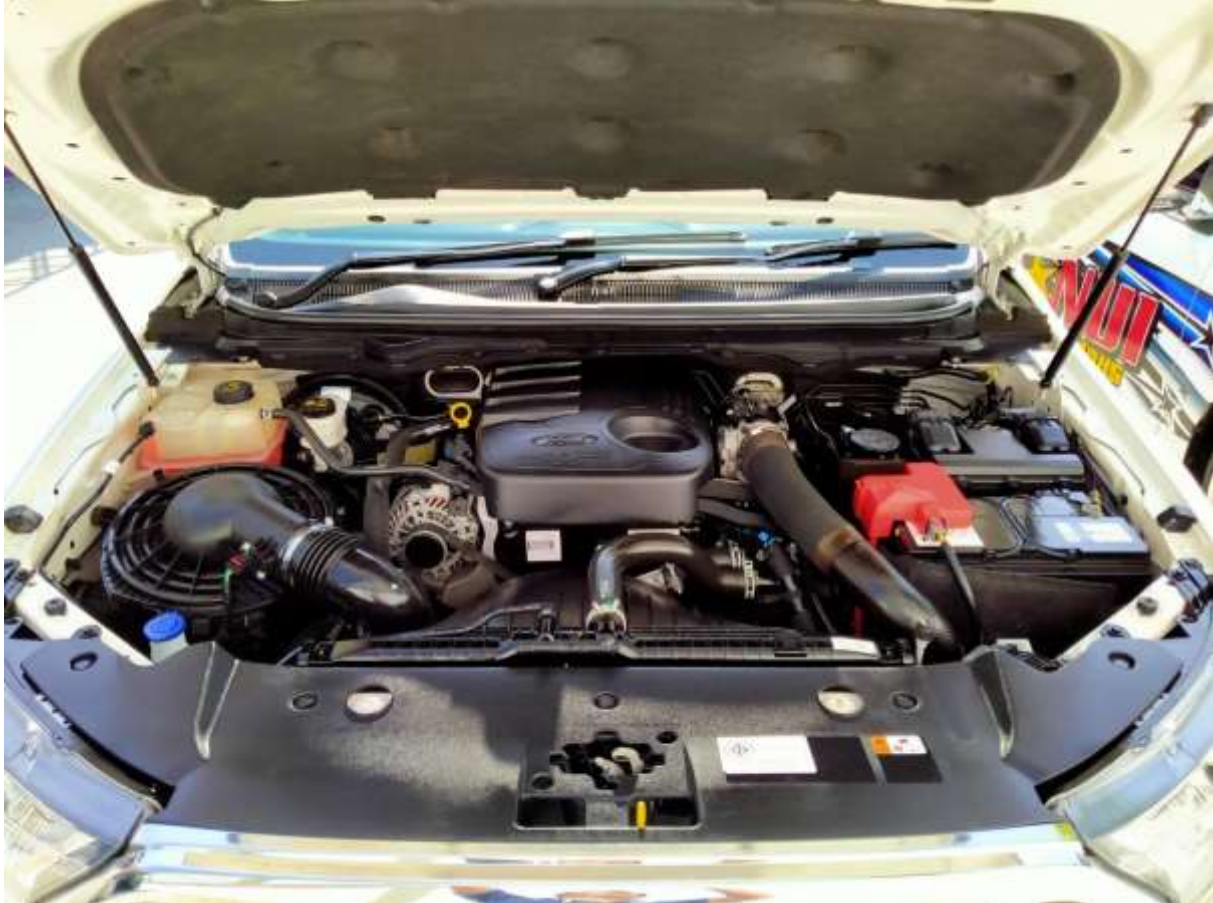
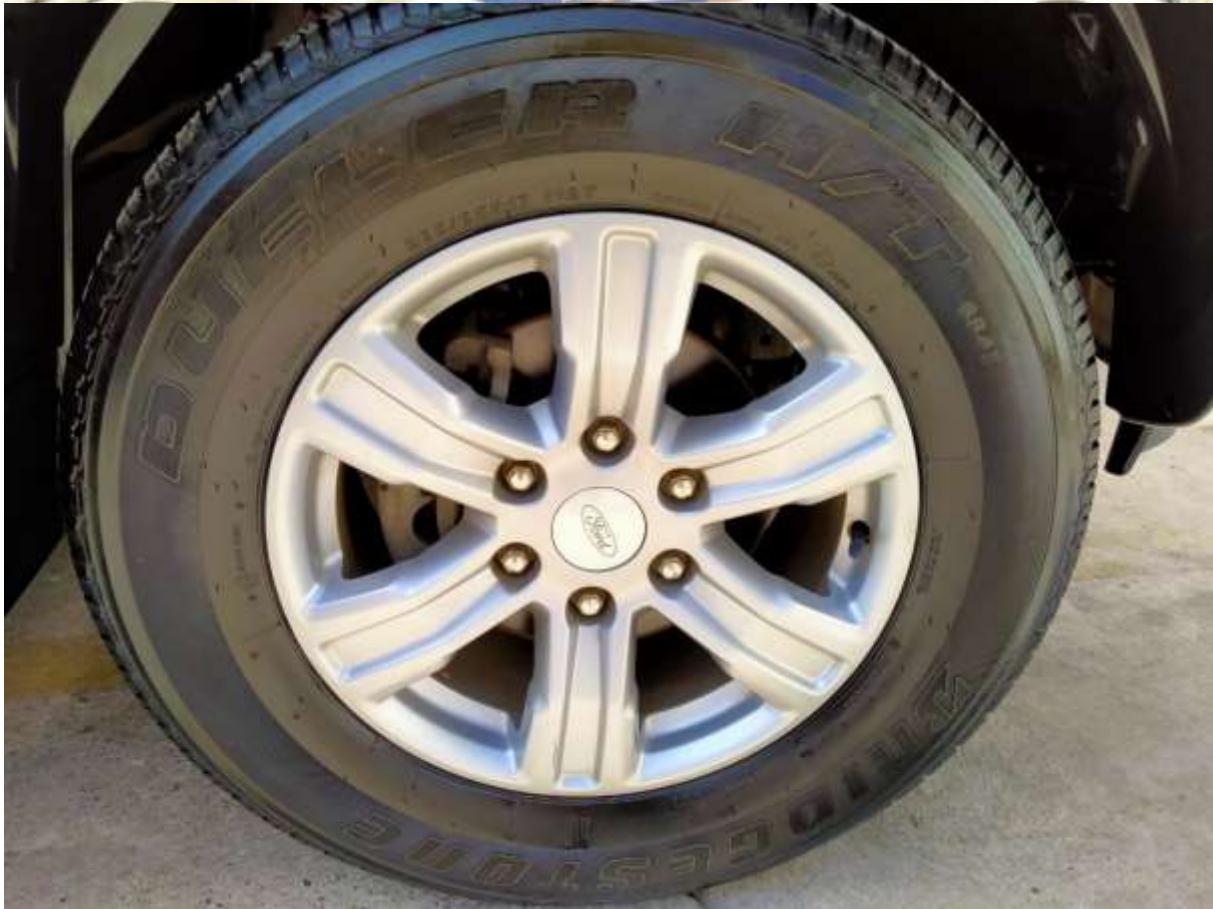
ภาพภายนอก - Exterior Visual Details:

กันชนหน้า Front Bumper	สภาพดี
	คาน รับกันชนหน้า (ขวา) Front Side Member (Right) Appearance	สภาพดี
	คาน รับกันชนหน้า (ซ้าย) Front Side Member (Left) Appearance	สภาพดี
	ฝากระโปรงหน้ารถ Bonnet	สภาพดี
	กระจกบังลมหน้า Windshield	สภาพดี
	หลังคา Roof	สภาพดี
	ประตูหน้าขวา Front Right Door	สภาพดี
	ประตูหลังขวา Rear Right Door	สภาพดี
	บันไดขายน้าด้านขวา Right Rocker Panel	สภาพดี
	ประตูหน้าซ้าย Front Left Door	สภาพดี
	ประตูหลังซ้าย Rear Left Door	สภาพดี
	บันไดขายน้าด้านซ้าย Left Rocker Panel	สภาพดี
	ประตูท้าย, ฝากระโปรงท้าย Rear Tail Gate	สภาพดี
	กระจกบังลมหลัง Rear Screen	สภาพดี
	กันชนหลัง Rear Bumper	สภาพดี

คาน รั้งกันชนหลัง (ขวา) Rear Side Member (Right) Appearance	สภาพดี																																							
	คาน รั้งกันชนหลัง (ซ้าย) Rear Side Member (Right) Appearance	สภาพดี																																							
	เสาคโครงสร้าง A ขวา Right A-Pillar	สภาพดี																																							
	เสาคโครงสร้าง B ขวา Right B-Pillar	สภาพดี																																							
	เสาคโครงสร้าง C ขวา Right C-Pillar	สภาพดี																																							
	เสาคโครงสร้าง A ซ้าย Left A-Pillar	สภาพดี																																							
	เสาคโครงสร้าง B ซ้าย Left B-Pillar	สภาพดี																																							
	เสาคโครงสร้าง C ซ้าย Left C-Pillar	สภาพดี																																							
	ระบบบังคับเลี้ยว Steering Components	สภาพดีตามอายุการใช้งาน																																							
	การทดสอบ แบตเตอรี่ Battery Test	<table border="1"> <thead> <tr> <th colspan="2">Battery Test</th> </tr> </thead> <tbody> <tr> <td>Voltage</td> <td>12.49 V</td> </tr> <tr> <td>Rating</td> <td>500 CCA</td> </tr> <tr> <td>Current</td> <td>495 CCA</td> </tr> <tr> <td>Internal resistance</td> <td>5.10 mΩ</td> </tr> <tr> <td>State of Charge</td> <td>99 %</td> </tr> <tr> <td>State of Health</td> <td>100 %</td> </tr> <tr> <td>Status</td> <td>Great</td> </tr> <tr> <td>Test Date</td> <td>12.1.64</td> </tr> </tbody> </table>	Battery Test		Voltage	12.49 V	Rating	500 CCA	Current	495 CCA	Internal resistance	5.10 mΩ	State of Charge	99 %	State of Health	100 %	Status	Great	Test Date	12.1.64	<table border="1"> <thead> <tr> <th colspan="2">Charging System Test at 2000 rpm</th> </tr> </thead> <tbody> <tr> <td>Voltage</td> <td>13.74 V</td> </tr> <tr> <td>Status</td> <td>Normal</td> </tr> <tr> <th colspan="2">Start System Test</th> </tr> <tr> <td>Start Voltage</td> <td>9.83 V</td> </tr> <tr> <td>Status</td> <td>Normal</td> </tr> <tr> <th colspan="2">Max. Load Test at 2000 rpm</th> </tr> <tr> <td>Max. Load</td> <td>14.19 V</td> </tr> <tr> <td>Voltage</td> <td></td> </tr> <tr> <td>Status</td> <td>Normal</td> </tr> </tbody> </table>	Charging System Test at 2000 rpm		Voltage	13.74 V	Status	Normal	Start System Test		Start Voltage	9.83 V	Status	Normal	Max. Load Test at 2000 rpm		Max. Load	14.19 V	Voltage		Status	Normal
