Toyota Corolla Altis 1.6 G AT

Jul 31, 2023

เลขคำขอบริการ (Job No.) :

Vehicle Inspection Report สรุปผลการตรวจสภาพรถ (Inspection Summary)

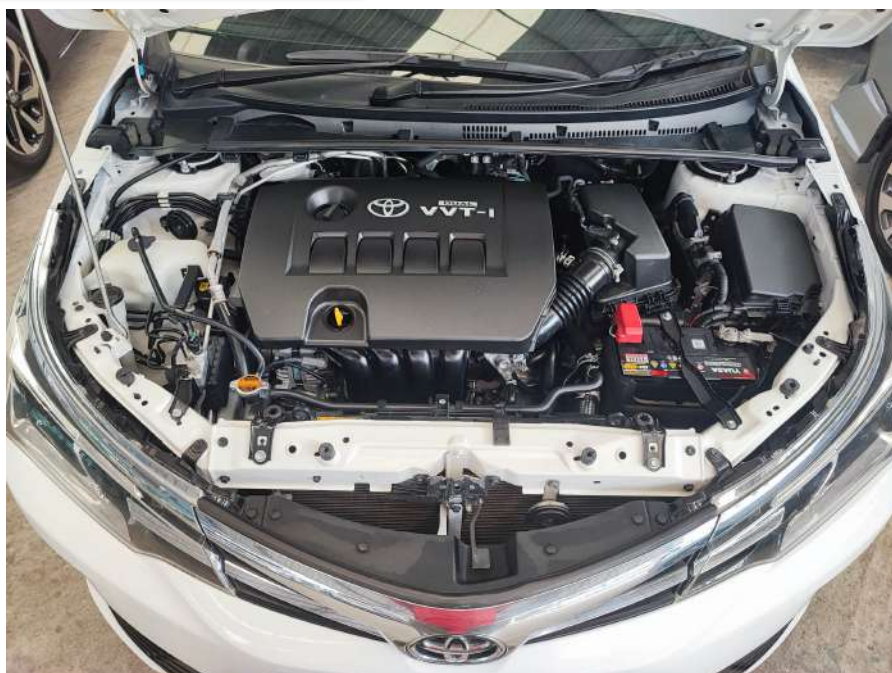
ภาพห้องเครื่อง

การทดสอบ แบตเตอรี่ Battery Test

Voltage	12.76	V
Rating	500	CCA
Current	323	CCA
Internal resistance	8.38	mΩ
State of Charge	96	%
State of Health	42	%
Status	REPLACE

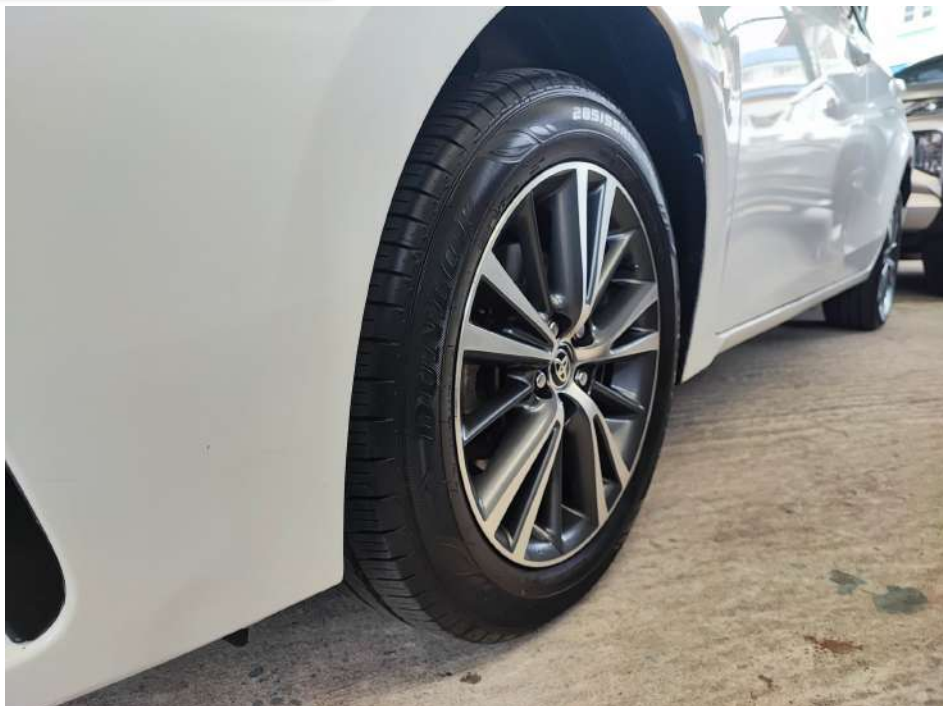
ขอบยาง ล้อ

รายการตรวจ 8 รายการ	สถานะ
5.1 สภาพยางรถยนต์, สัปดาห์/ปี ผลัด Tires Appearance, Year	ดี (Good)
5.2 สภาพล้อ, ฝาครอบล้อ Wheel Rims Appearance	ดี (Good)
5.3 ล้อและยางอะไหล่ Spare Tire & Rim	ดี (Good)
5.4 คาลิปเปอร์เบรก และท่อน้ำมัน Brake Hose Callipers & Pipes	ดี (Good)
5.5 ผ้าดิสเบรก (หน้า/หลัง) Brake Pads (Front/Rear)	ดี (Good)
5.6 จานดิสเบรก (หน้า/หลัง) Brake Discs (Front/Rear)	ดี (Good)
5.7 ดรัมเบรกล้อหลัง Brakes and Drums any No Leakage	ดี (Good)
5.8 การทำงานของเบรกมือ Park Brake function	ดี (Good)

46/22
