1023/0187-2

Toyota Fortuner 2.8 TRD Sportivo SUV

Jun 20, 2023

Vehicle Inspection Report สรุปผลการตรวจสภาพรถ (Inspection Summary)

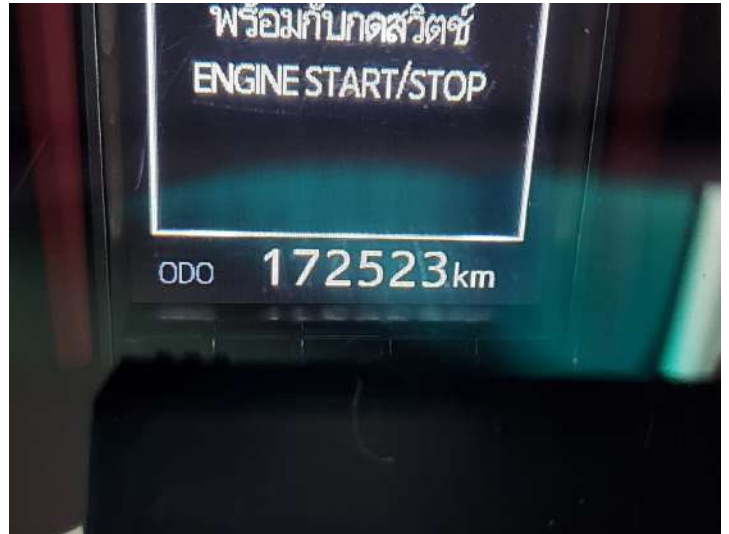
รูปเลขไมล์ (Mileage Picture) : ▾

172523

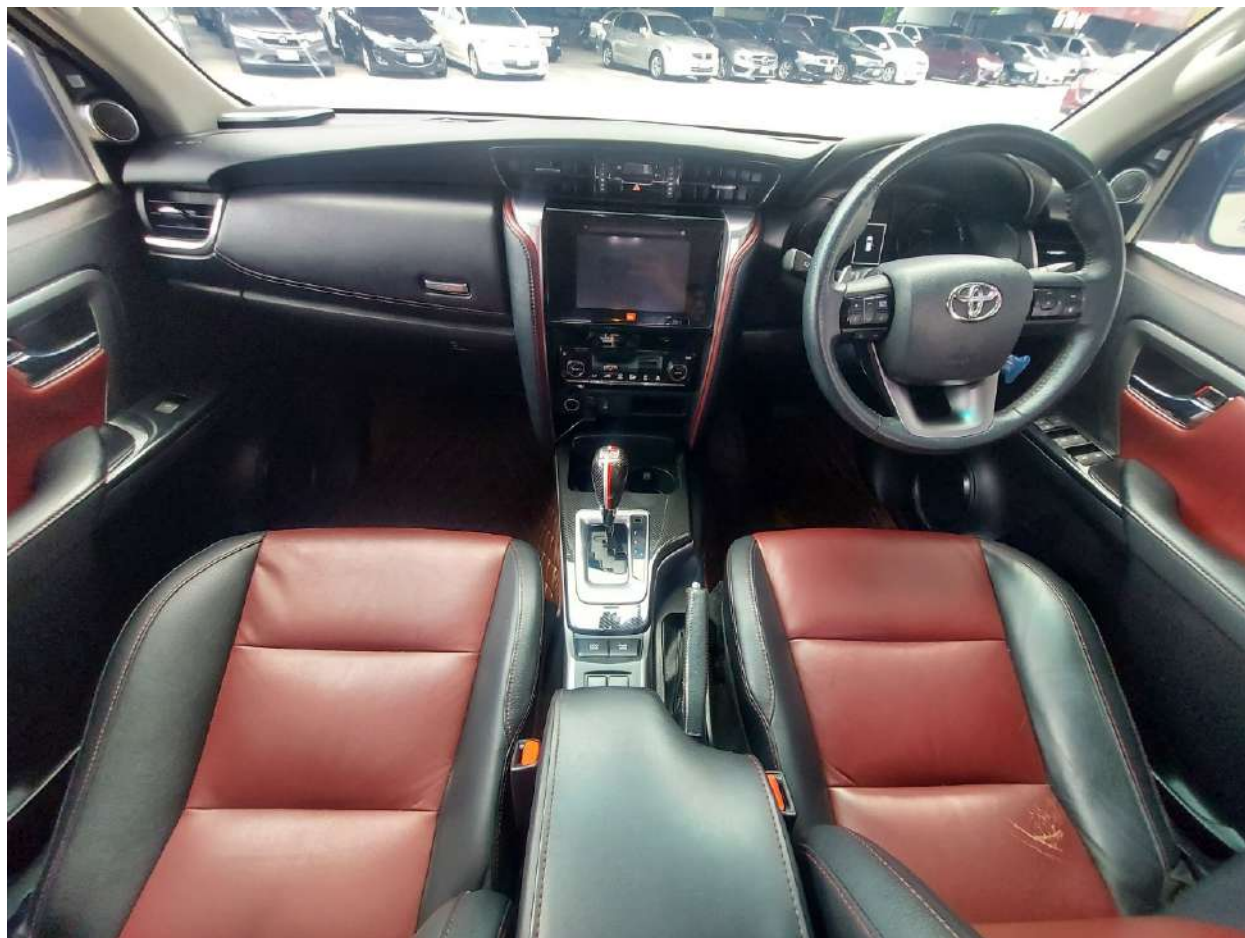
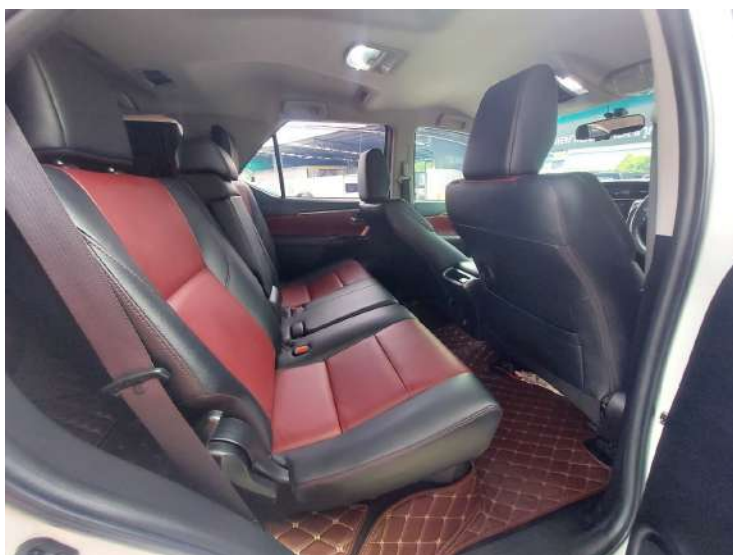
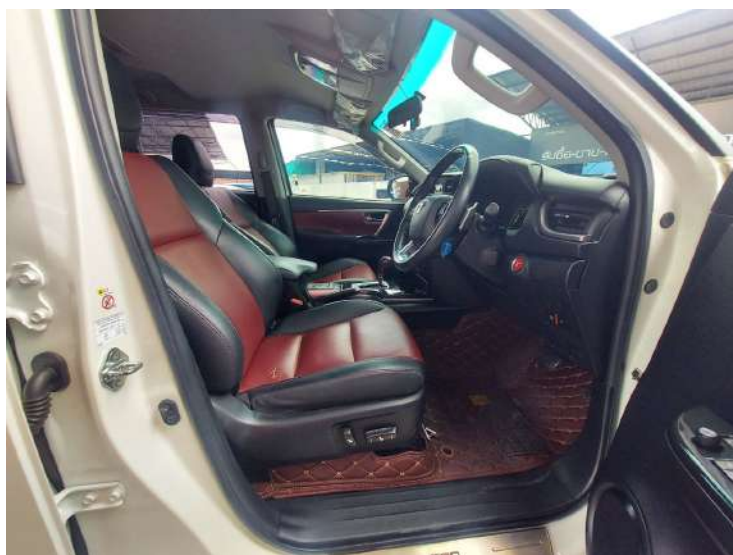
ภาพภายใน

รายการตรวจ 4 รายการ	สถานะ
2.1 สภาพที่นั่ง Seat Appearance	ดี (Good)
2.2 การทำงาน การปรับ และการล็อกเบาะ Seat Adjust functional	ดี (Good)
2.3 สภาพรางไต่เบาะ Seat slide adjust rail	ดี (Good)
2.4 เข็มขัดนิรภัย Seat Belts	ดี (Good)

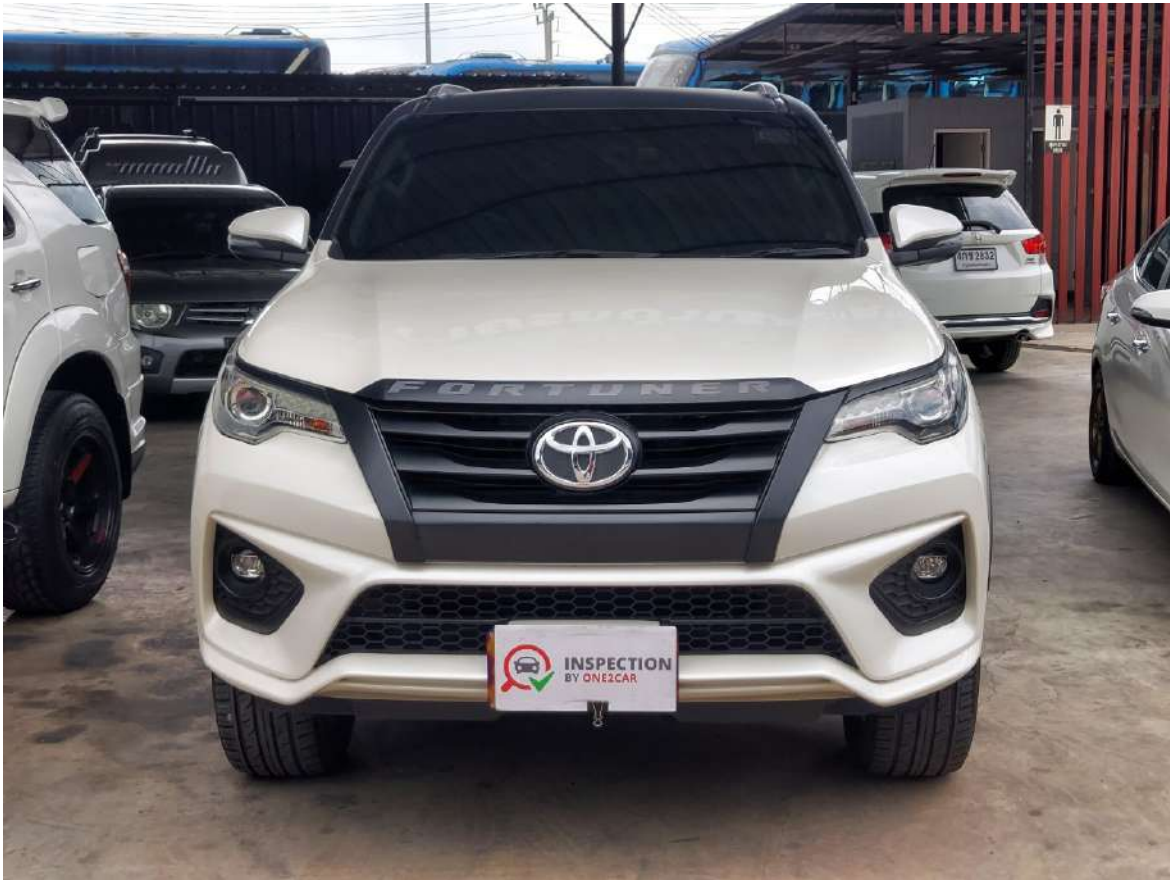
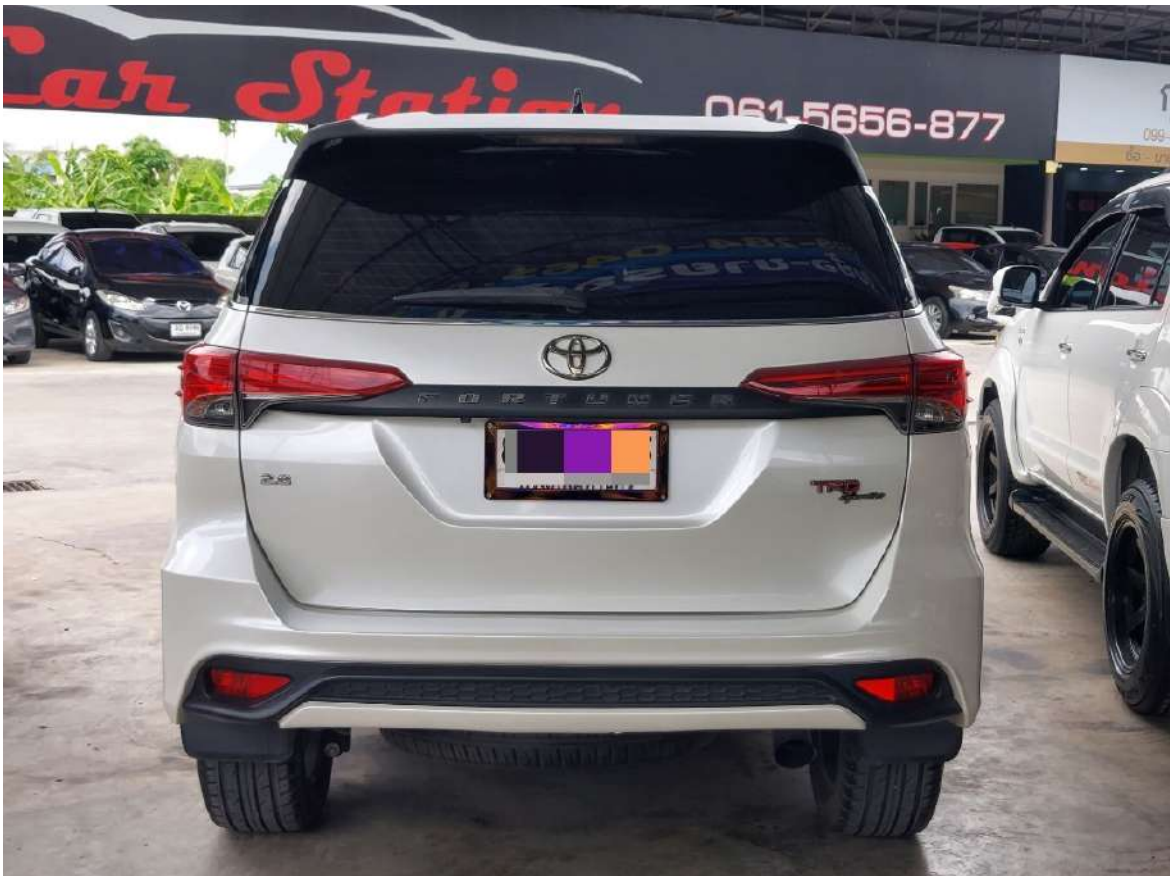
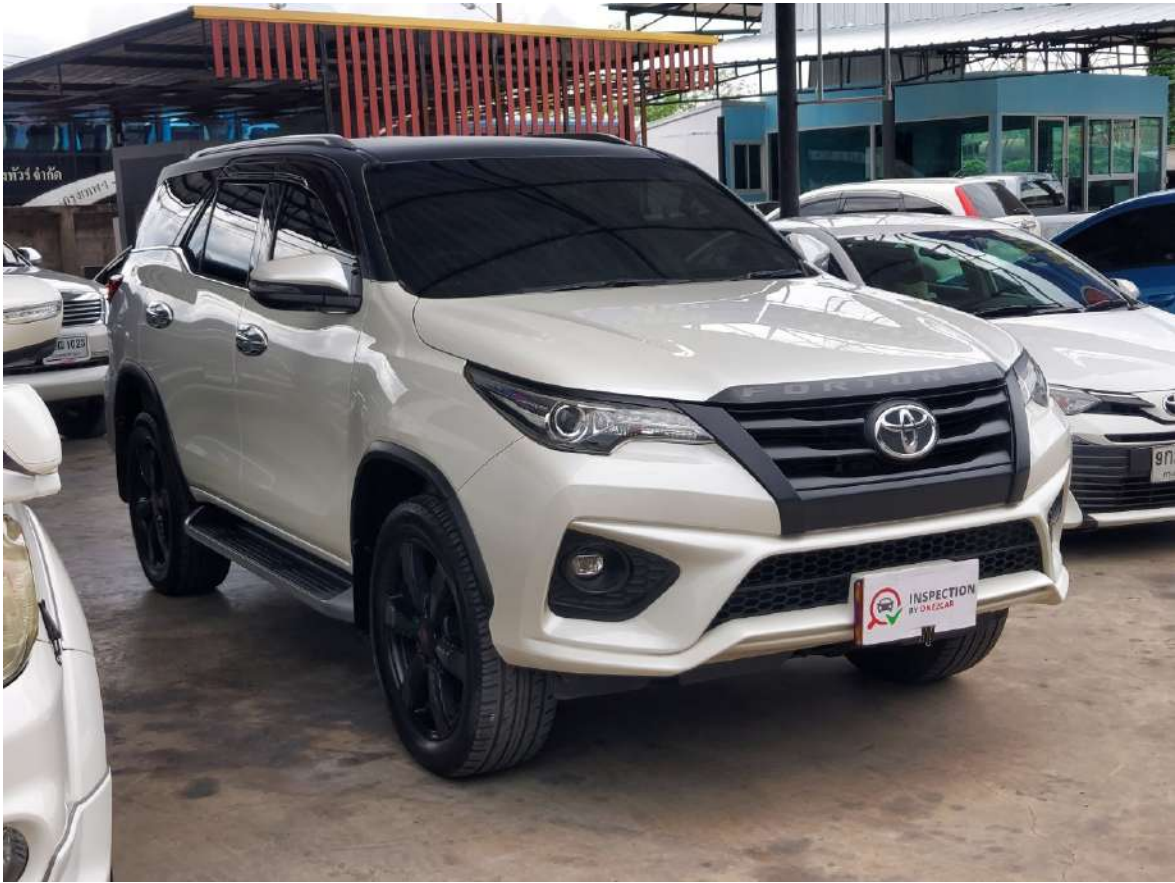
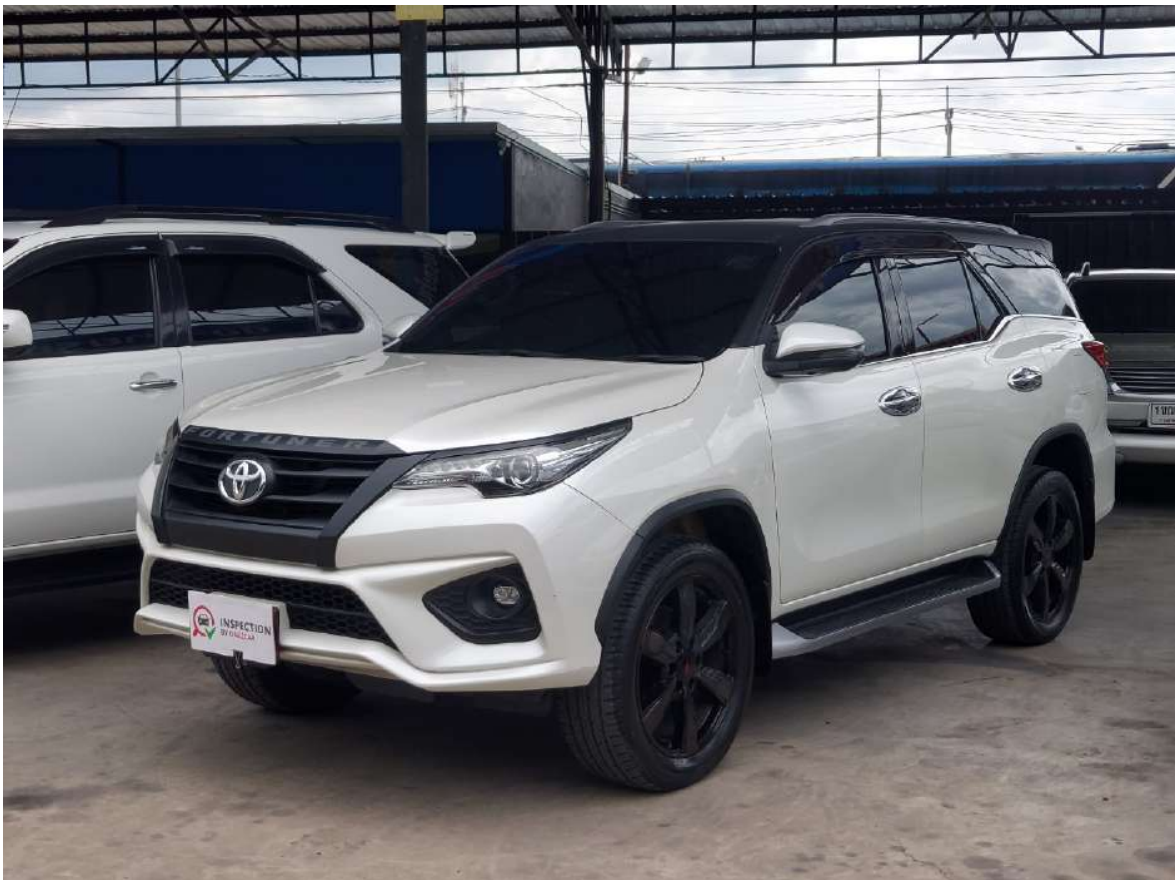
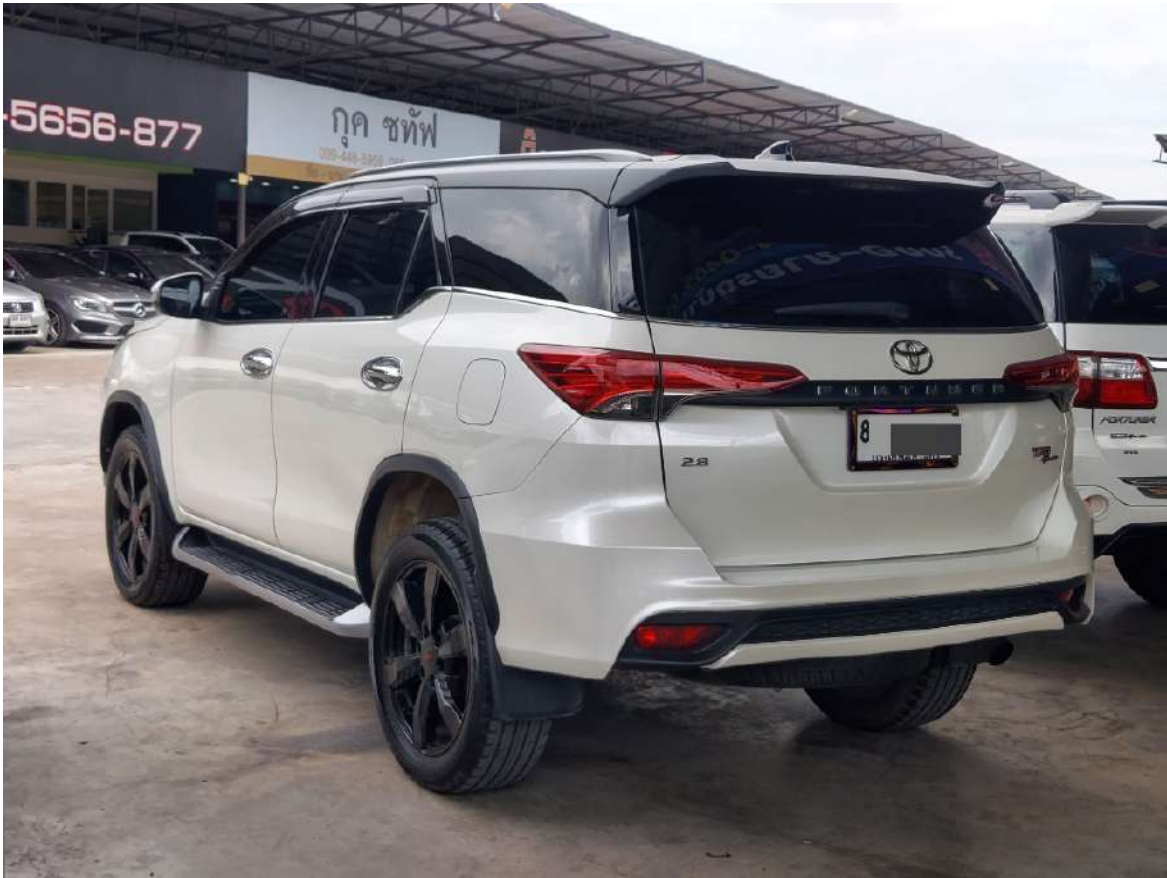
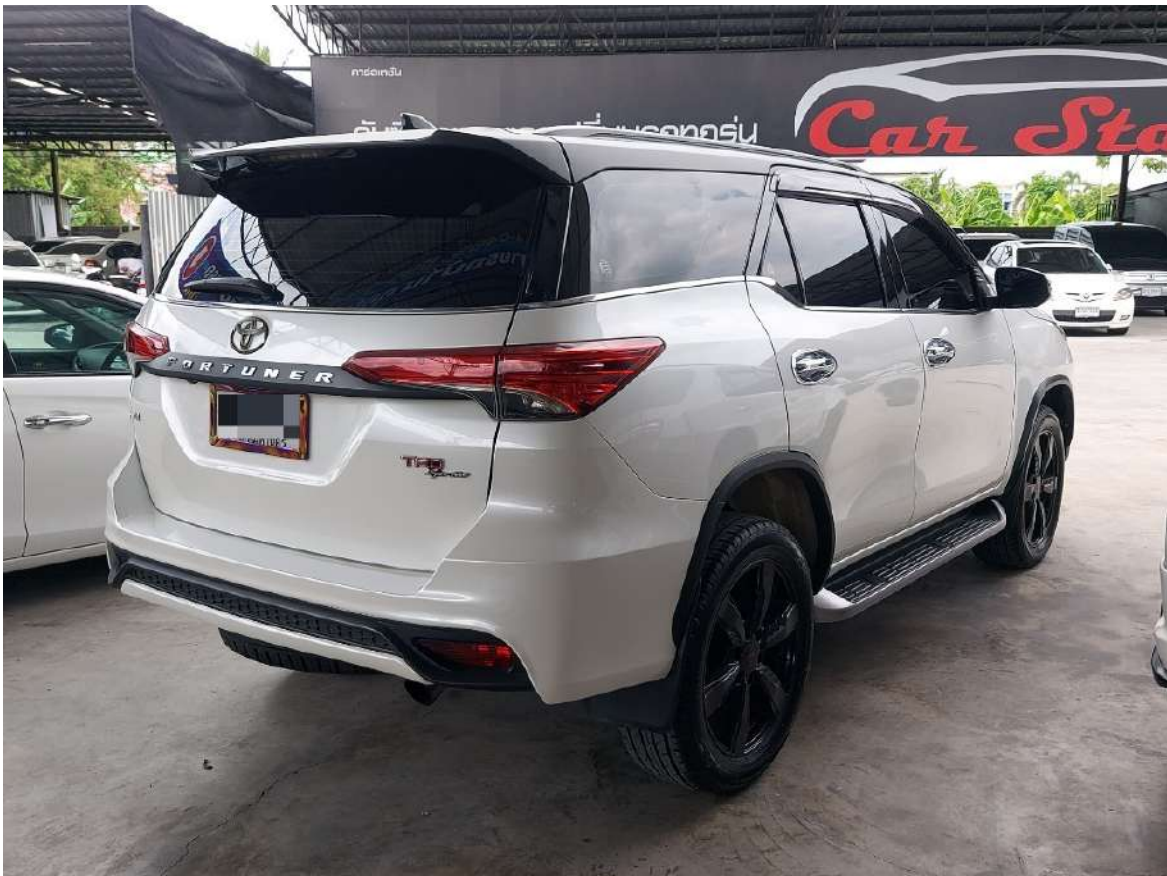
ภาพภายนอก

- ประเมินสภาพรวม: ผ่าน
รายการที่รื้อการแก้ไข: ไม่พบรายการแก้ไข
ชิ้นส่วนประกอบตัวถังรถ
- ✓ แผ่นเพลทเลขตัวถังมองเห็นได้ชัดเจน
 - ✓ ชิ้นส่วนประกอบตัวถังรถ ผ่านการวัดค่าความหนาของสีแล้ว
 - ✓ สีรถตรงตามเสาเอกสารจจดทะเบียน

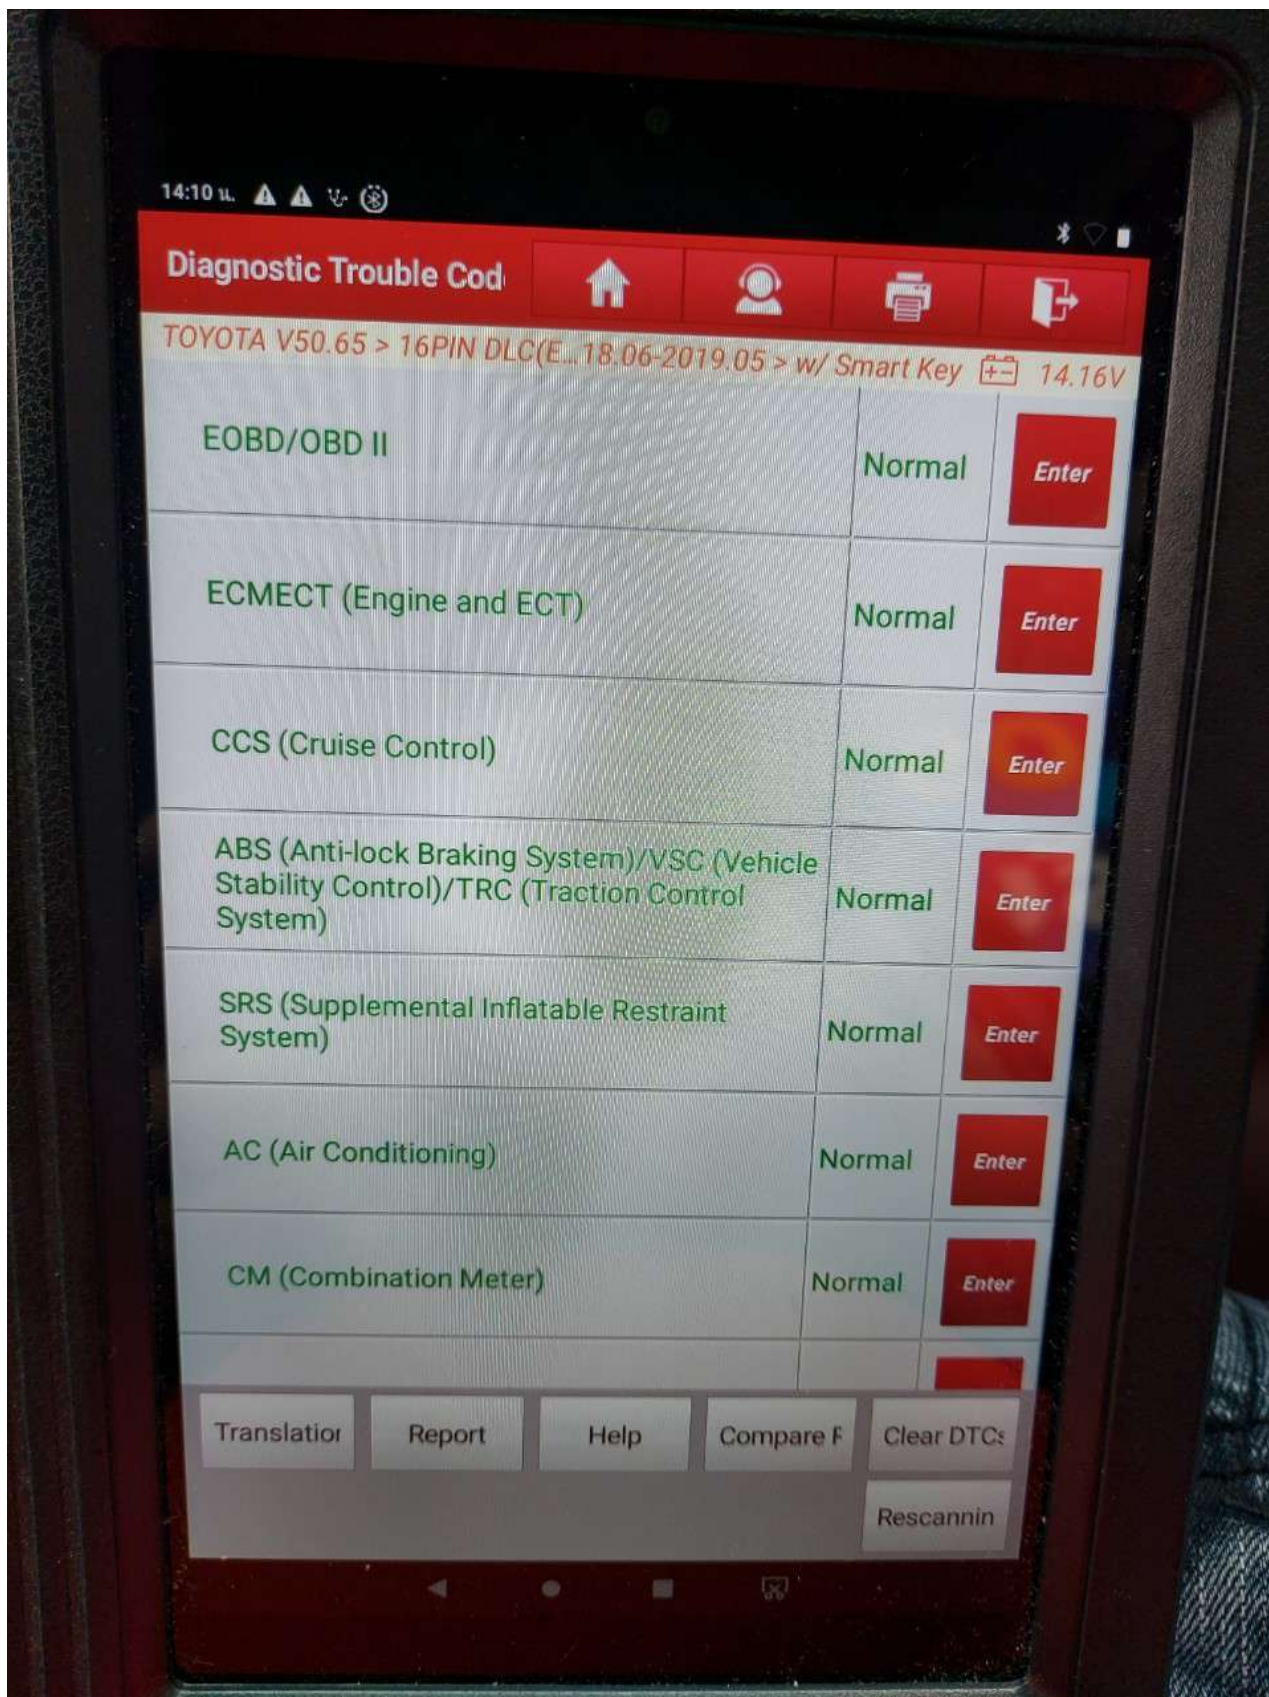
ภาพ OBD

รายการตรวจ 6 รายการ	สถานะ
1.1 ไม่เคยเกิดอุบัติเหตุรุนแรงจนทำให้โครงสร้างรถมีปัญหาความปลอดภัย No Evidence of Major or Hail Damage	ดี (Good)
1.2 ไม่มีการตัดต่อ ตัดแปลง คัชชี และ โครงสร้างรถ No chassis and cab structure modified	ดี (Good)
1.3 ไม่เคยประสบภัยจมน้ำ No Evidence of Flood	ดี (Good)
1.4 ไม่เคยประสบภัยอัคคีภัย No Evidence of Fire	ดี (Good)
1.5 ระบบการทำงานภายในรถยนต์ OBD II On-Board Diagnostics (OBD)	ดี (Good)
1.6 สภาพรถโดยรวม Overall Appearance	ดี (Good)
