I024/0043-11

Toyota Camry 2.0 G

Vehicle Inspection Report

สรุปผลการตรวจสภาพรถ (Inspection Summary)

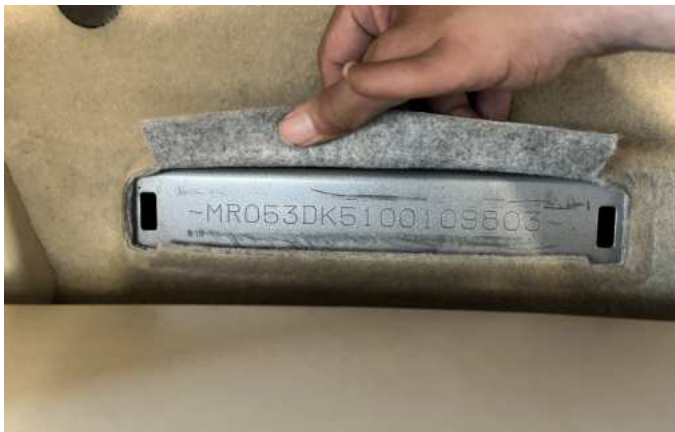
รูปเลขตัวถัง (VIN Picture): ▾

- ✓ แผ่นเพลทเลขตัวถังมองเห็นได้ชัดเจน
- ✓ ชิ้นส่วนประกอบตัวถังรถ ผ่านการวัดค่าความหนาของสีแล้ว
- ✓ สีรถตรงตามเสาเอกเสาจตทะเบียน

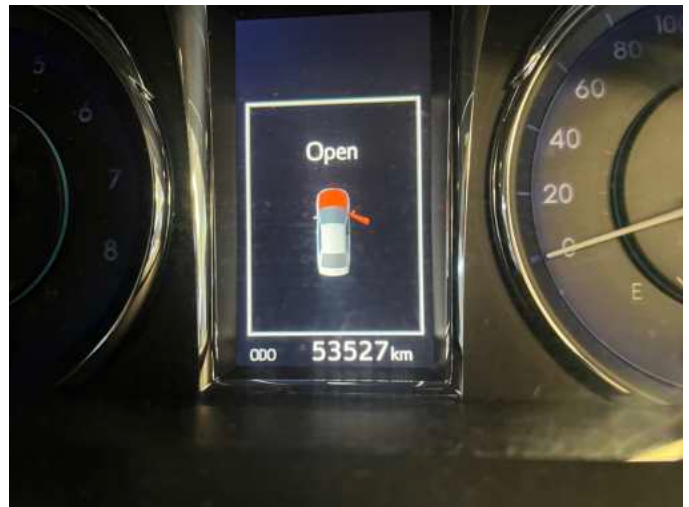
รูปเลขไมล์ (Mileage Picture) :

ระยะการใช้งาน (Mileage) :

53527

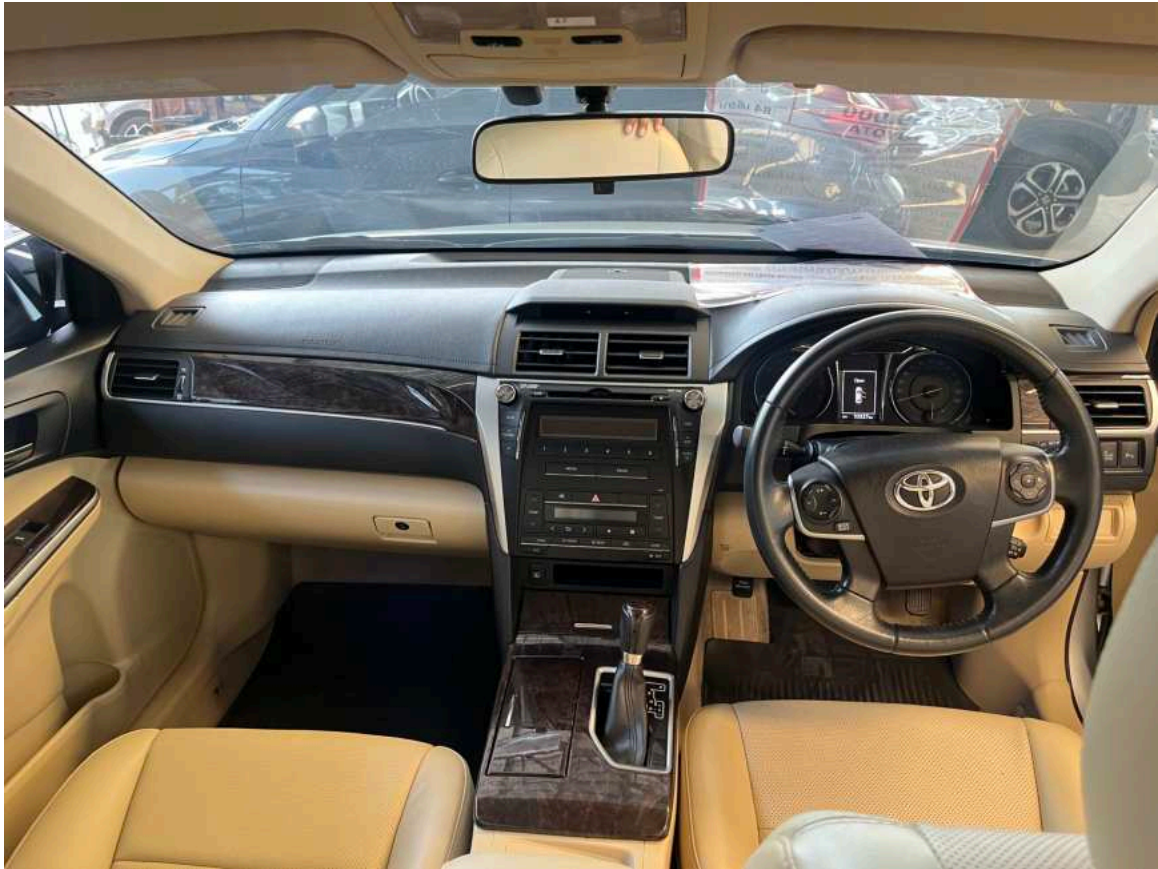
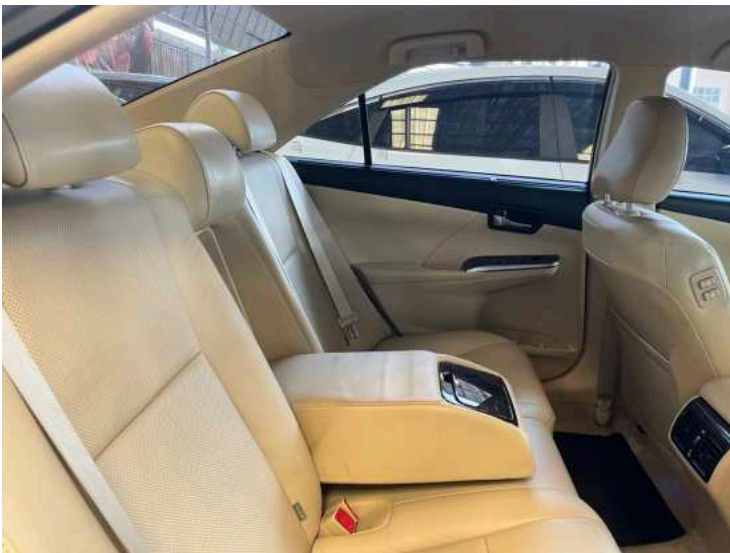
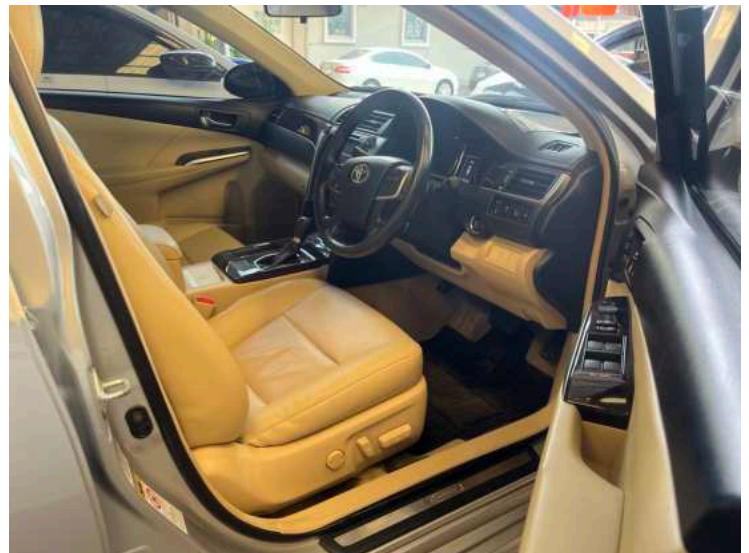
ภาพภายใน

รายการตรวจ 20 รายการ	สถานะ
2.1 สภาพที่นั่ง Seat Appearance	ดี (Good)
2.2 การทำงาน การปรับ และการล็อกเบาะ Seat Adjust functional	ดี (Good)
2.3 สภาพรางไต่เบาะ Seat slide adjust rail	ดี (Good)
2.4 เข็มขัดนิรภัย Seat Belts	ดี (Good)
2.5 แผงคอนโซลหน้า Other Trims	ดี (Good)
2.6 เครื่องเสียงภายในรถ Radio/ Multiplayer	ดี (Good)
2.7 ลำโพง Speaker working	ดี (Good)
2.8 ไล่ฝ้ากระจกหลัง Rear Window Demister	ดี (Good)
2.9 อุปกรณ์ปรับอากาศทำความเย็นและความร้อน Air Condition/Heater	ดี (Good)

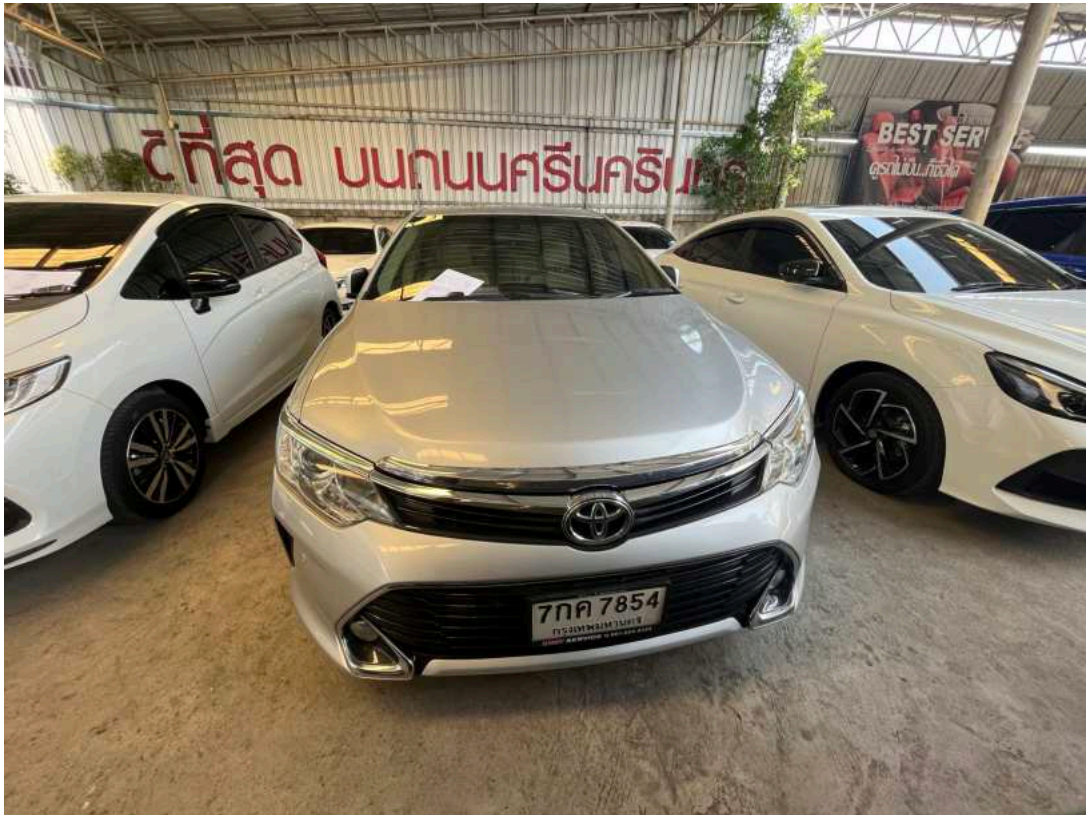
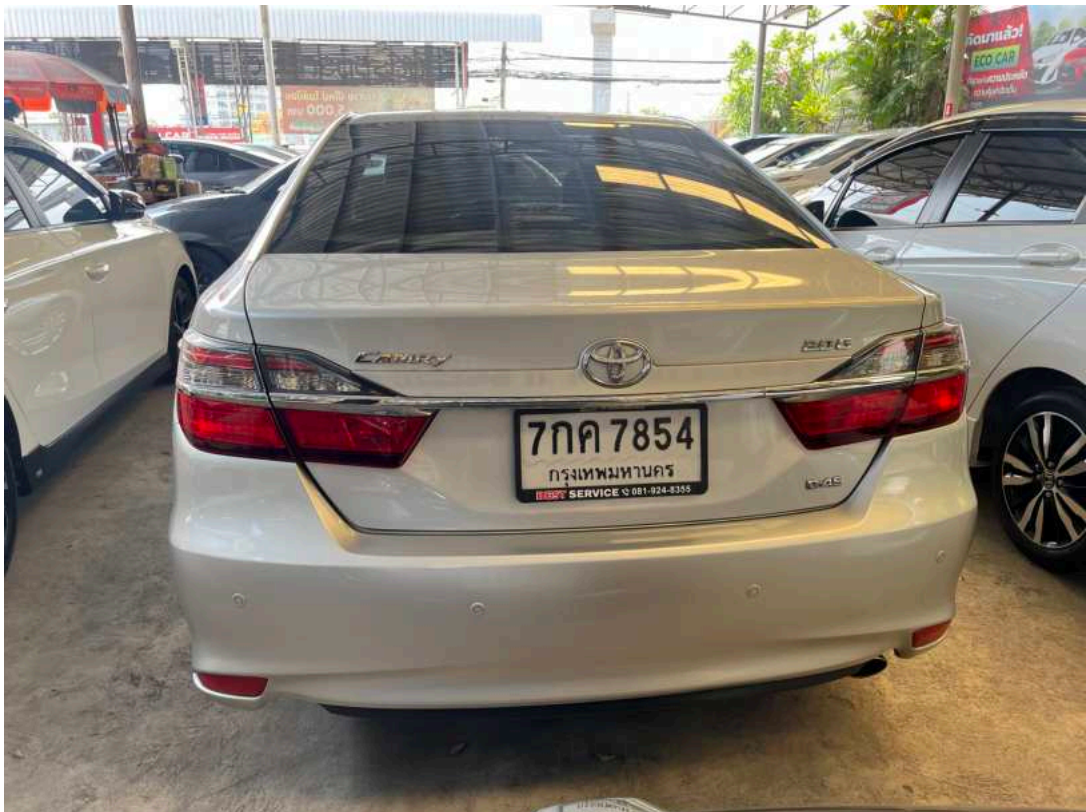
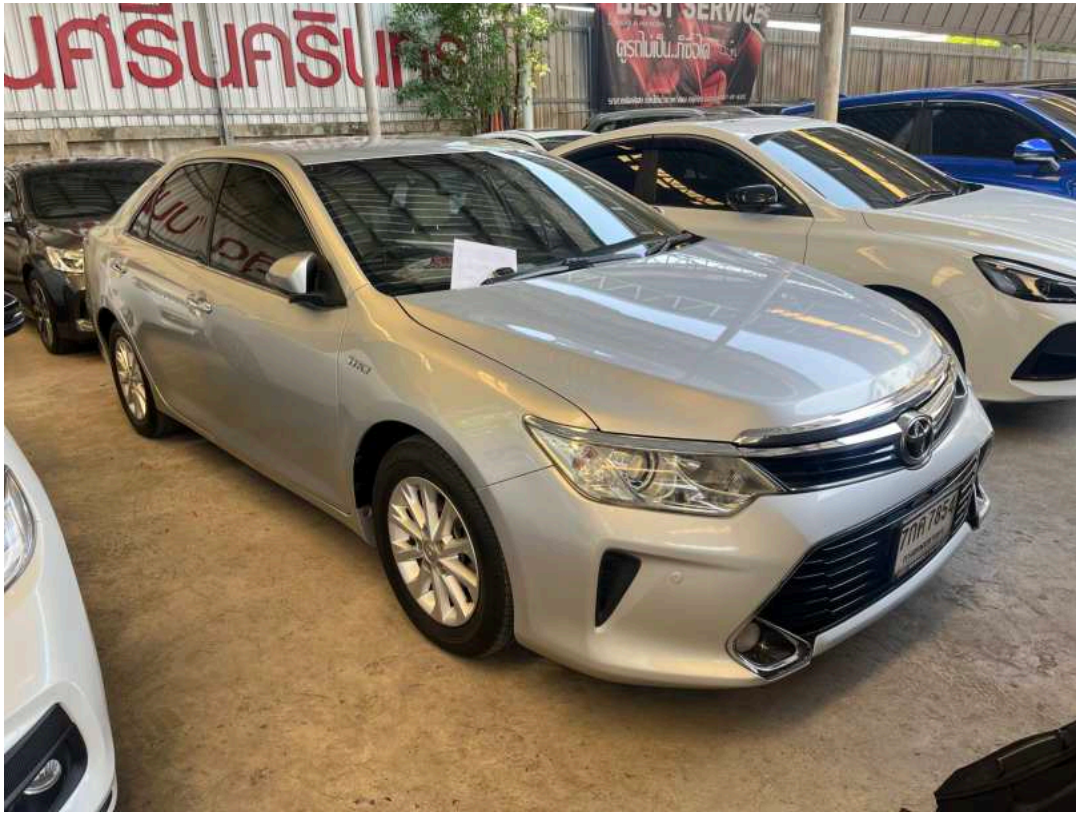
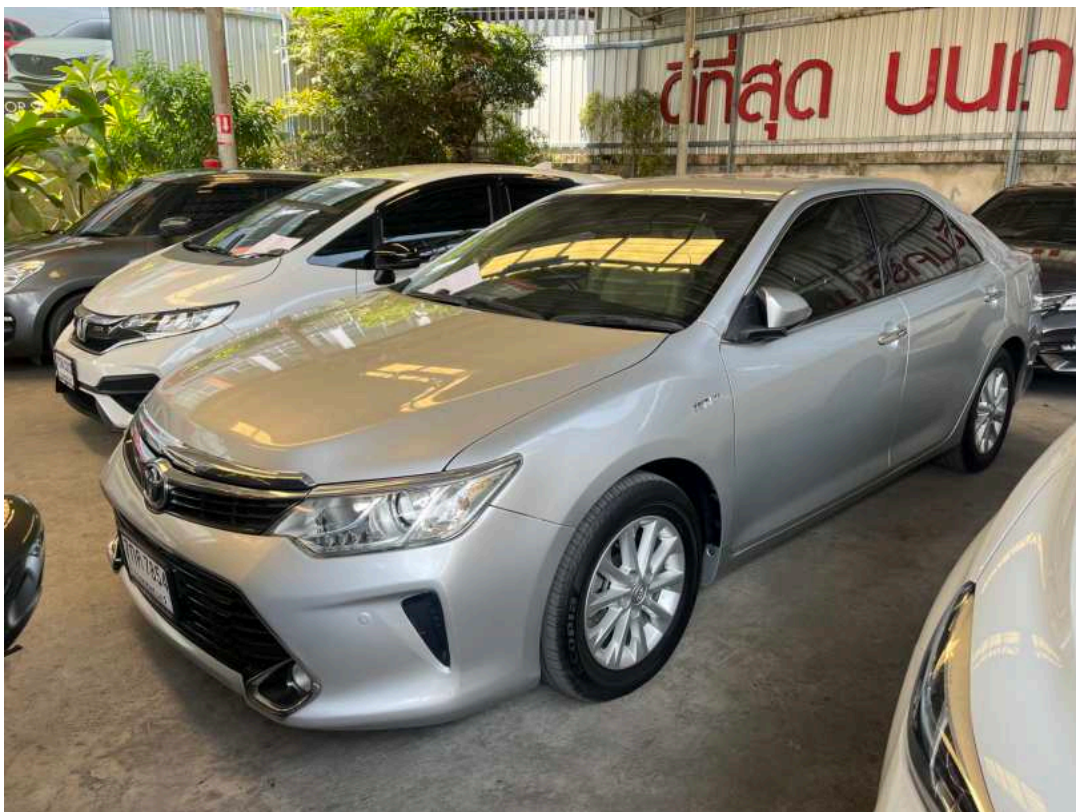
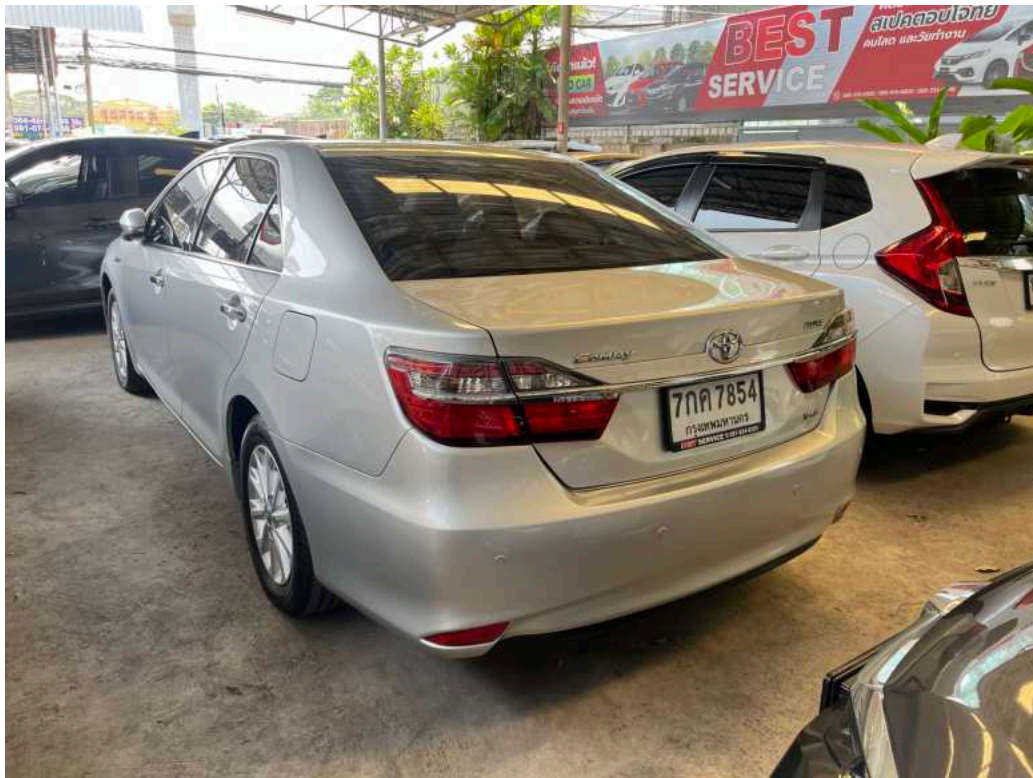
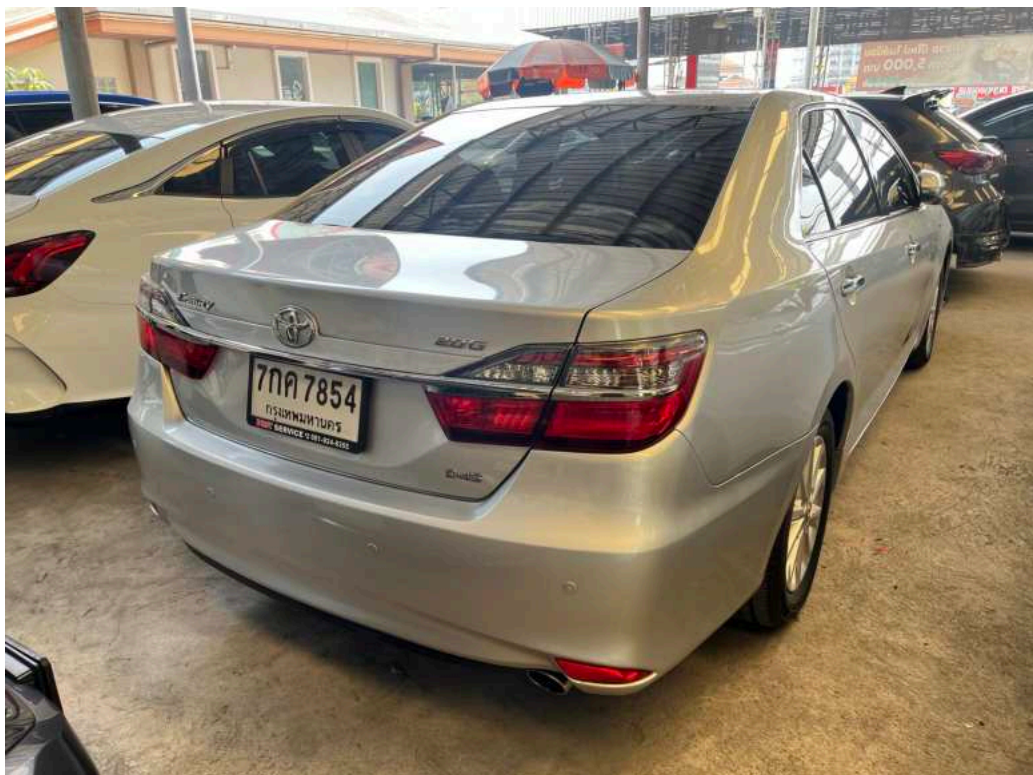
ภาพภายนอก

ประเมินสภาพรวม: ผ่าน
รายการที่รื้อการแก้ไข: ไม่พบรายการแก้ไข
ชิ้นส่วนประกอบตัวถังรถ

ชิ้นส่วนยานยนต์ (Car Part)	ความหนาสี Paint Thickness			
	P1	P2	P3	Average
Front Wing (RH)	78	79	76	78
Front Wing (LH)	74	78	75	76
Front Door (RH)	71	88	69	76
Front Door (LH)	75	73	72	73
Rear Door (RH)	78	101	110	96
Rear Door (LH)	71	78	74	74
Rear Wing (RH)	216	200	185	200
Rear Wing (LH)	86	85	85	85
Bonnet	83	90	89	87
Roof	68	70	70	69
Boot/Tail Gate	81	78	74	78

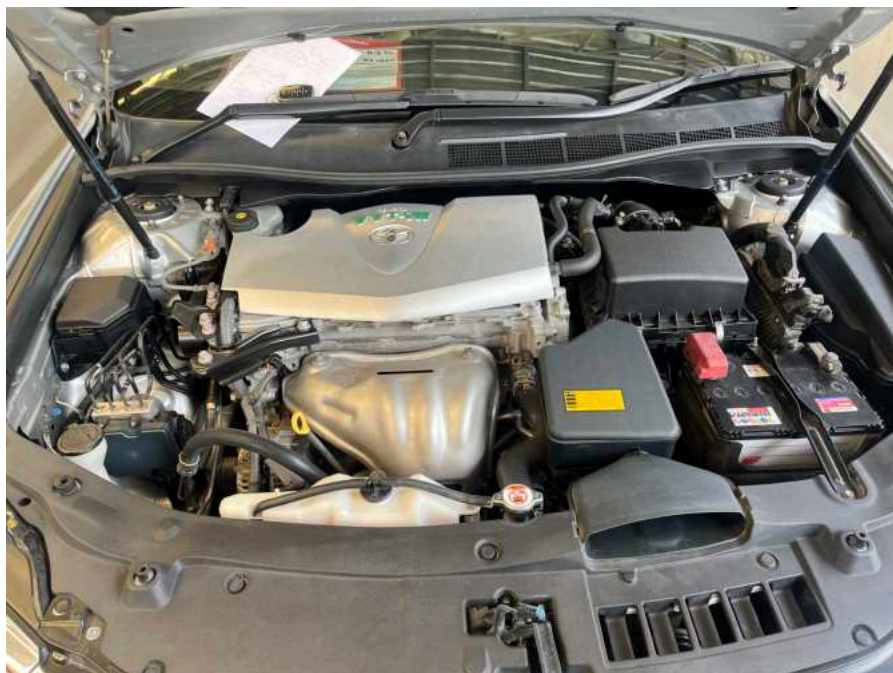
ภาพห้องเครื่อง

4.1 เครื่องยนต์ไม่พบการรั่วซึม No any leak on engine

Voltage	12.56	V
Rating	500	CCA
Current	551	CCA
Internal resistance	5.08	mΩ
State of Charge	76	%
State of Health	100	%
Status	GREAT

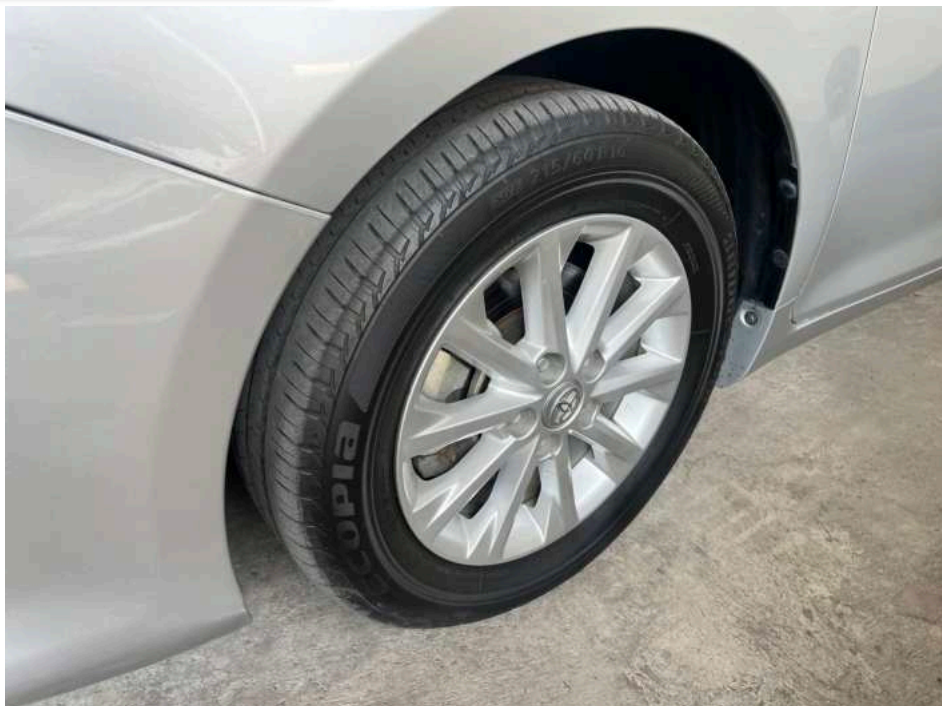
ขอบยาง ล้อ

5.1 สภาพยางรถยนต์, สัปดาห์/ปี ผลิต Tires Appearance, Year

28/20

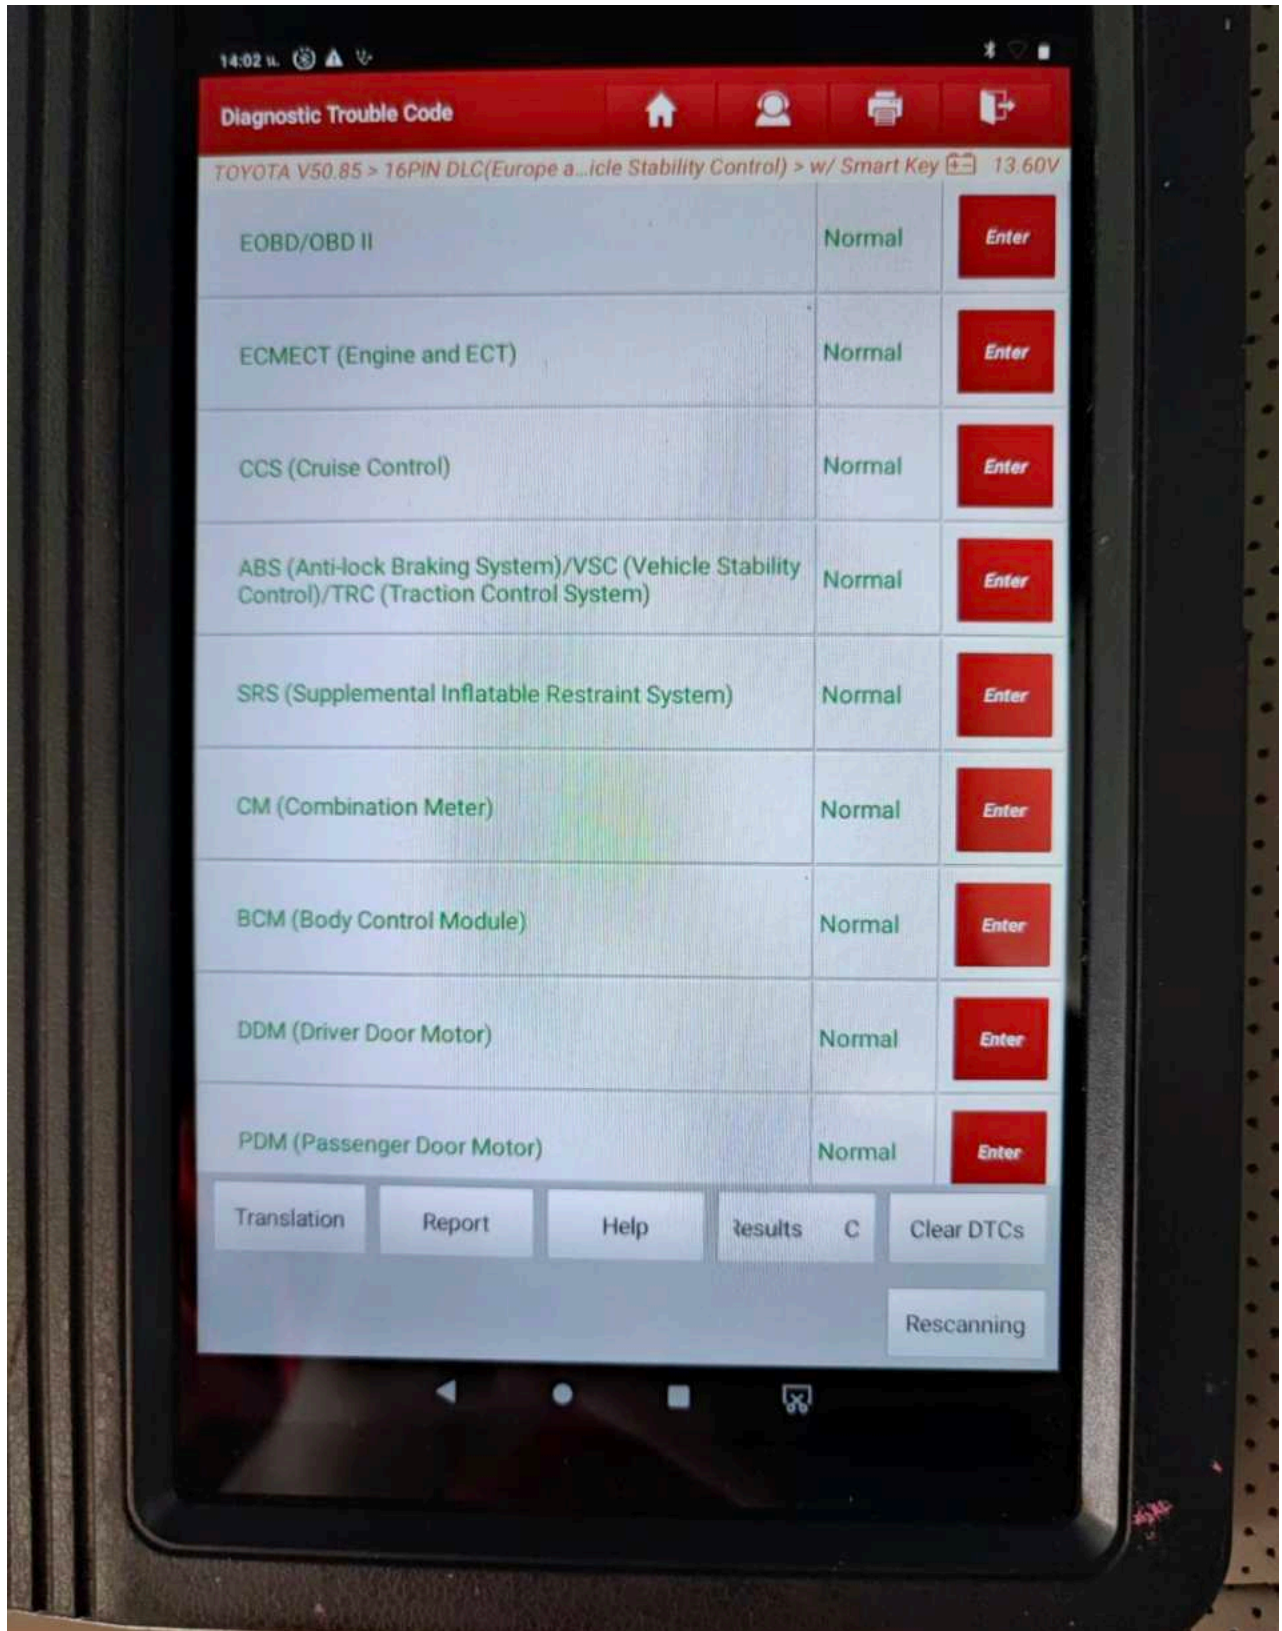
ภาพ OBD

2.17 ตรวจจับพฤติกรรมการขับขี่, ความเร็ว และเครื่องยนต์
OBD II On-Board Diagnostics (OBD)
