1023/0035-35

Mazda CX-9 3.7 4WD

Mar 28, 2023

# Vehicle Inspection Report สรุปผลการตรวจสภาพรถ (Inspection Summary)

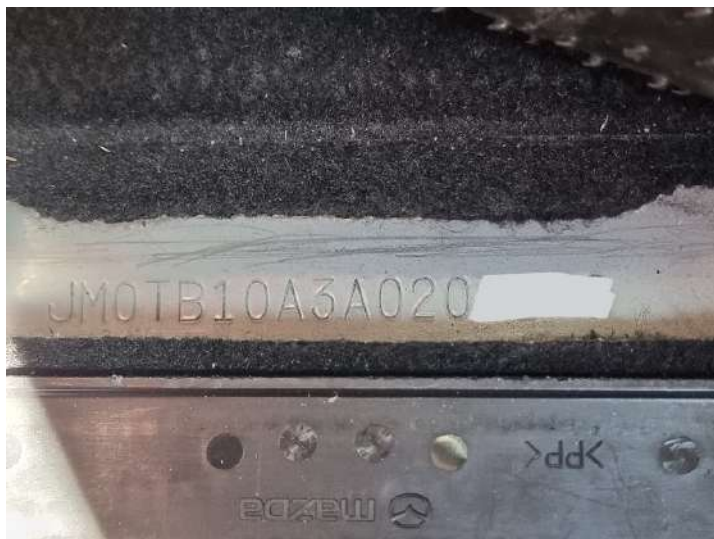
## รูปเลขตัวถัง (VIN Picture): ▾

- ประเมินสภาพรวม: ผ่าน  
รายการที่รื้อการแก้ไข: ไม่พบรายการแก้ไข  
ชิ้นส่วนประกอบตัวถังรถ
- ✓ แผ่นเพลทเลขตัวถังมองเห็นได้ชัดเจน
  - ✓ ชิ้นส่วนประกอบตัวถังรถ ผ่านการวัดค่าความหนาของสีแล้ว
  - ✓ สีรถตรงตามเสาเสาเอกเสาจตทะเบียน

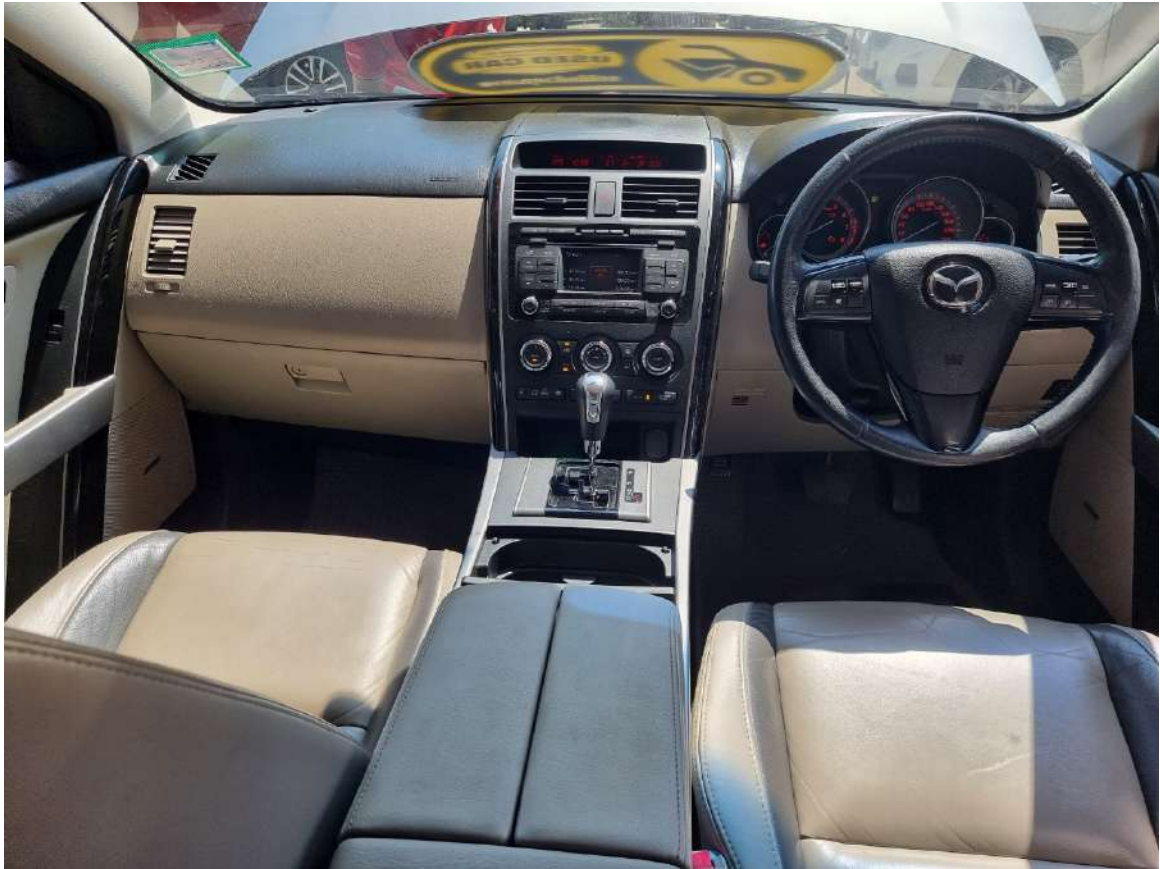
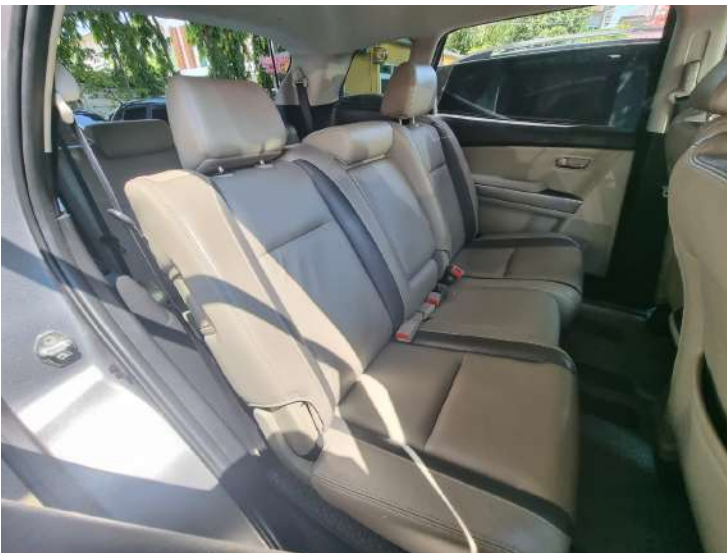
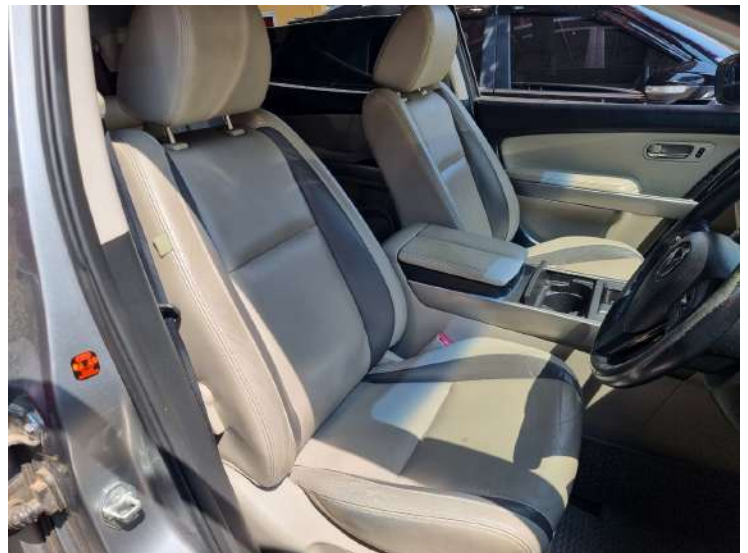
## ภาพภายใน

- ✓ ระบบปรับอากาศ [ผ่าน]
- ✓ ไฟส่องสว่าง [ผ่าน]
- ✓ ไฟเลี้ยว/ไฟฉุกเฉิน [ผ่าน]
- ✓ หน้าปัดและมาตรวัด [ผ่าน]
- ✓ เข็มชี้ดิรภัย [ผ่าน]
- ✓ แตร [ผ่าน]
- ✓ เครื่องเล่นเพลง [ผ่าน]
- ✓ ระบบปัดน้ำฝน [ผ่าน]
- ✓ เบาะนั่งยึดแน่น [ผ่าน]
- ✓ กระจกไฟฟ้า [ผ่าน]

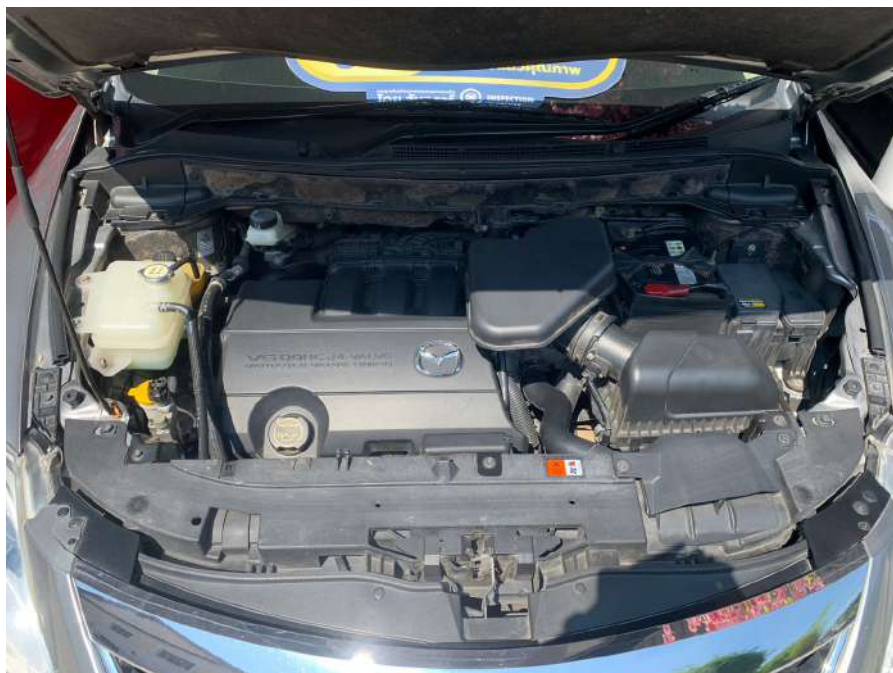
### ภาพห้องเครื่อง

- ✓ รอบเดินเบาของเครื่องยนต์ปกติ
- ✓ ไม่มีปัญหาการสตาร์ทเครื่อง
- ✓ ระบบระบายความร้อนเครื่องยนต์แสดงค่าปกติ
- ✓ ไม่เกิดเสียงจากชิ้นส่วนหรือสายพานหน้าห้องเครื่อง
- ✓ ระบบเบรคไม่มีรอยร้าวซึม
- ✓ เครื่องยนต์ไม่มีคราบ/รอยร้าวซึม

Voltage	12.46	V
Rating	700	CCA
Current	595	CCA
Internal resistance	4.7	mΩ
State of Charge	82	%
State of Health	72	%
Status	GOOD

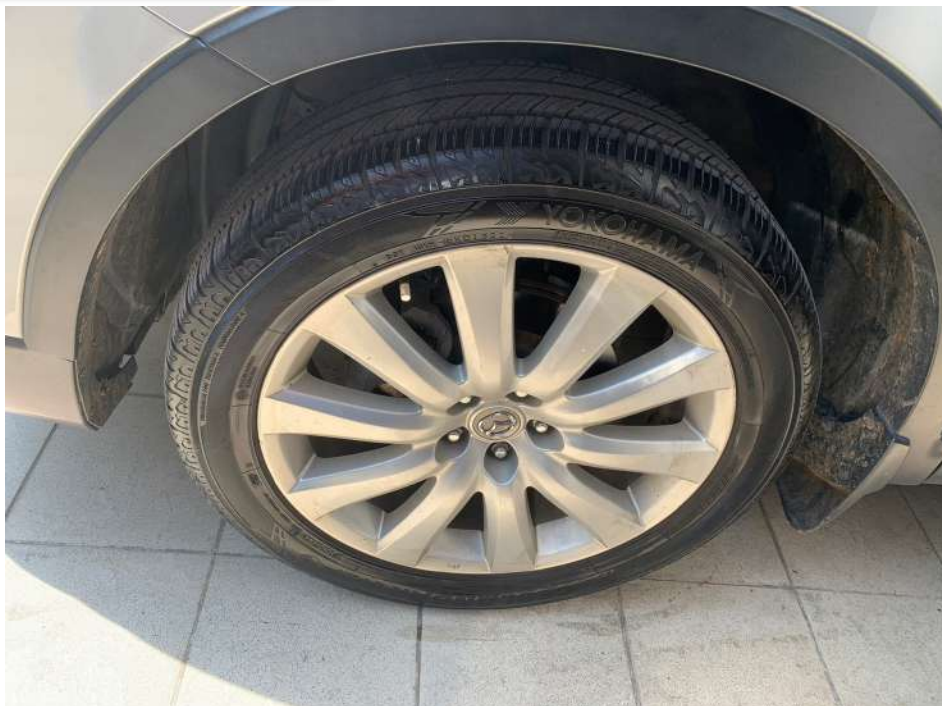
#### ขอบยาง ล้อ

13/22
